RAPPORT  
**KV YXAN 4 - UTREDNING MUR**

RAPPORT  
**2019-09-25**

REV. B 2020-01-14

**UPPDRAG** 296911, Kv. Yxan - Utredning mur

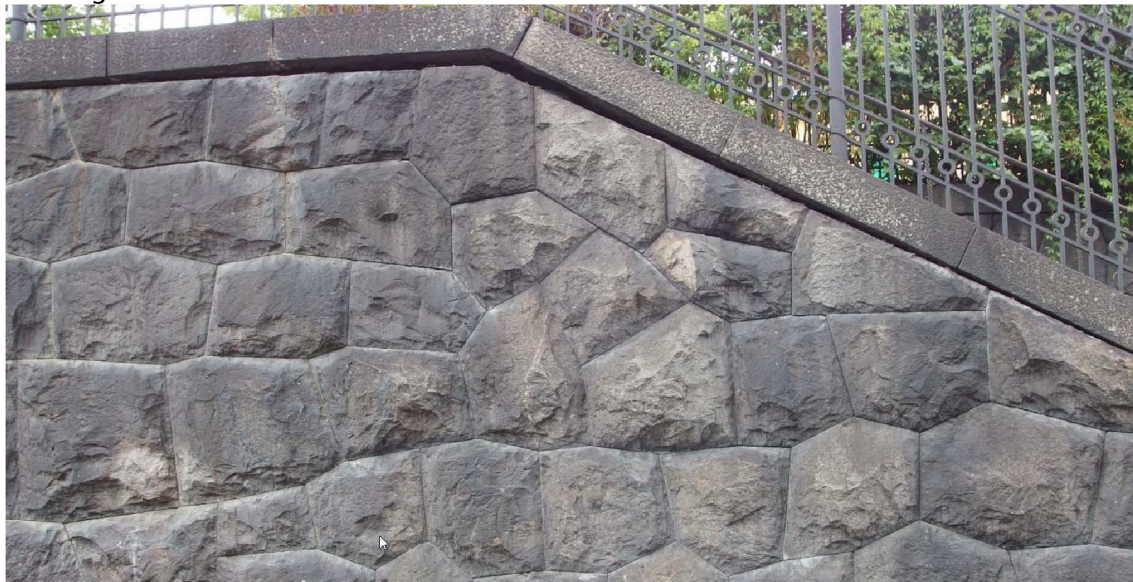
1. Krönstenen över trappan har helt släppt från muren. Kan utvecklas till en allvarlig risk.

*Bild 12. Skada med litt. 1.*

Skadorna utmed Högalidsgatan är koncentrerade till murhörn samt överliggaren. Stor sannolikhet att det är vatten som frusit och sprängt ut sten. Det tyder på att vatten kan ta sig in i muren och bli stående. Vatten som samlas i muren har svårt att rinna ut på grund av de täta fogarna.

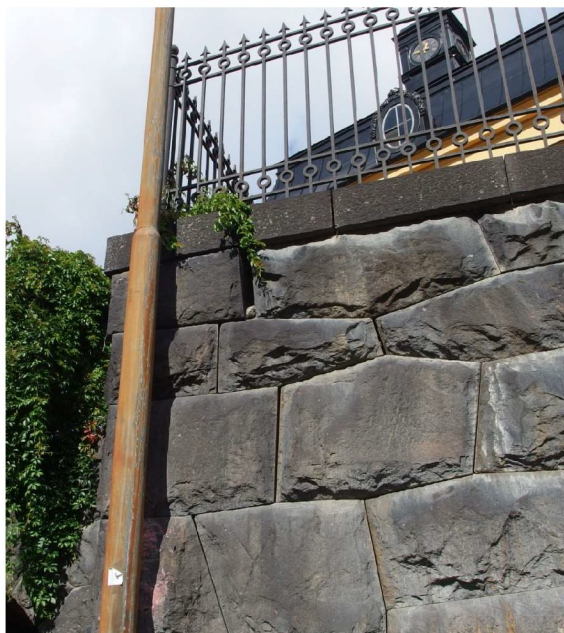
2. Murhörn öster om trappan skjuter ut från muren. Kan innebära risk för lokalt ras.

*Bild 13. Hörn intill trappan mot Högalidsgatan. Skada med litt. 2.*

Man bör räkna med att de vid murhörnen identifierade skadorna kommer att behöva muras om inom ett antal år. För att kunna bedöma hur muren påverkas av vibrationer i samband med planerat byggnadsarbete så måste man få större kunskap om murens konstruktion. Vid vår inventering så har vi endast grundat oss på de beskrivningar som finns i kontrakten. Undersökning bör ske i flera steg och kan delvis ske i samband med partiell ommurning av skadade hörn. Inspektionen med kamera gav vissa svar.

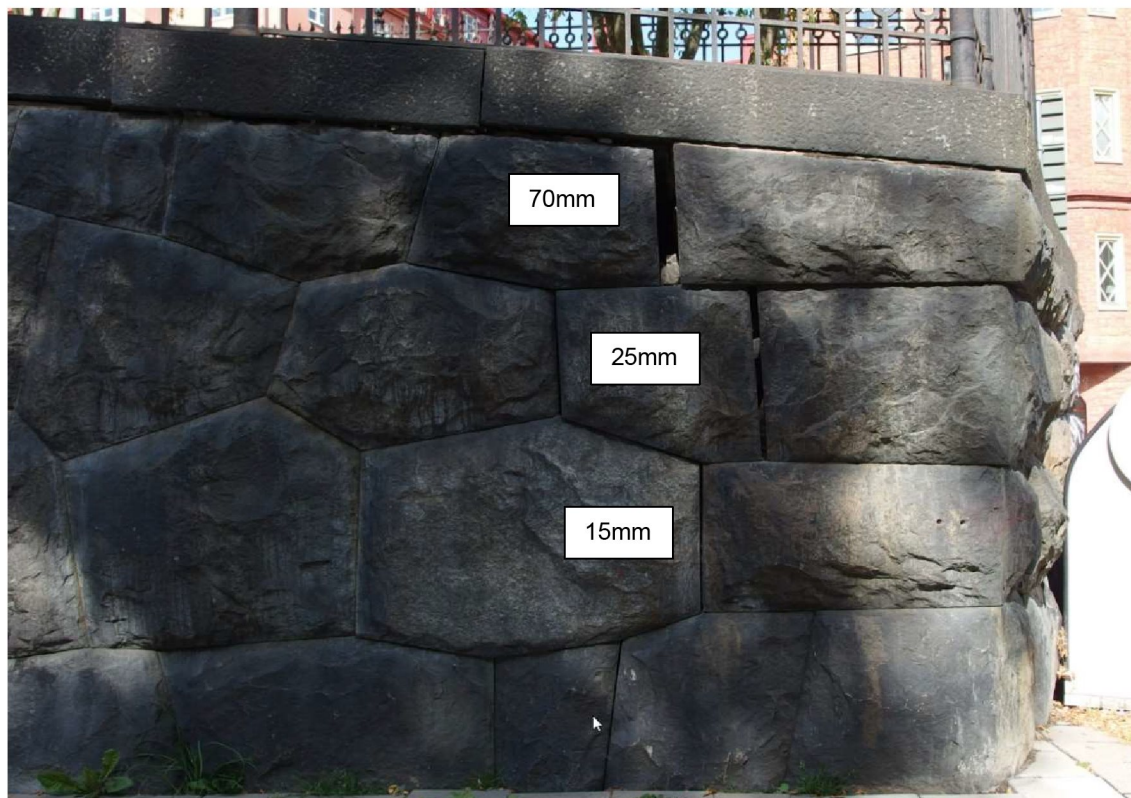
### 3. Murens östra hörn. Sten som skjuter ut österut. Risk för lokalt ras.

*Bild 14. Vy östra hörnet. Skada med litt. 3.*

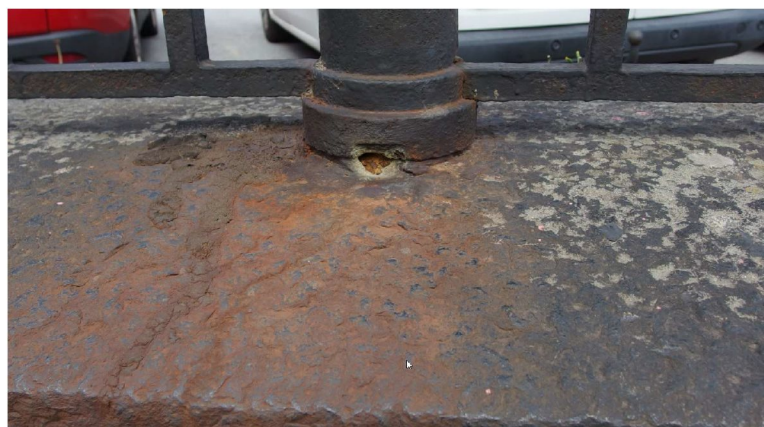
Utöver dessa tre skador så finns enstaka sten som skjuter ut något ur muren samt viss missfärgning av rost (stolparna) och salt/kalkutfällningar. Kalkutfällning tyder på att det finns murbruk i muren. Enligt kontrakten är samtliga murar kallmurade. Hela smidesstaketet har inte inventerats, men man ser begynnande korrosionsskador på flera framförallt stolparnas anslutning till krönstenen. Detta gäller samtliga murar.

*Bild 15. Begynnande korrosionsskada på smidesstolpe.*

Det är inte möjligt att byta ut sten i muren utan att den muras in med bruk. Överliggaren behöver fogas om i sin helhet. Smidesstolparnas infästning behöver ses över. Behov av renovering/komplettering måste utredas separat. Det finns inte mycket växtlighet i fogarna. Det är bra, översyn och borttagande av växtlighet ska ske kontinuerligt.

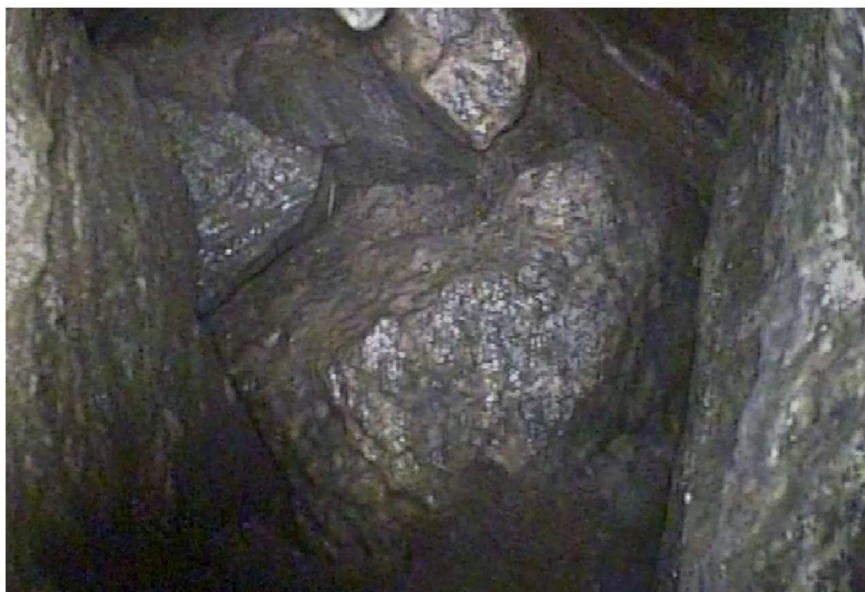
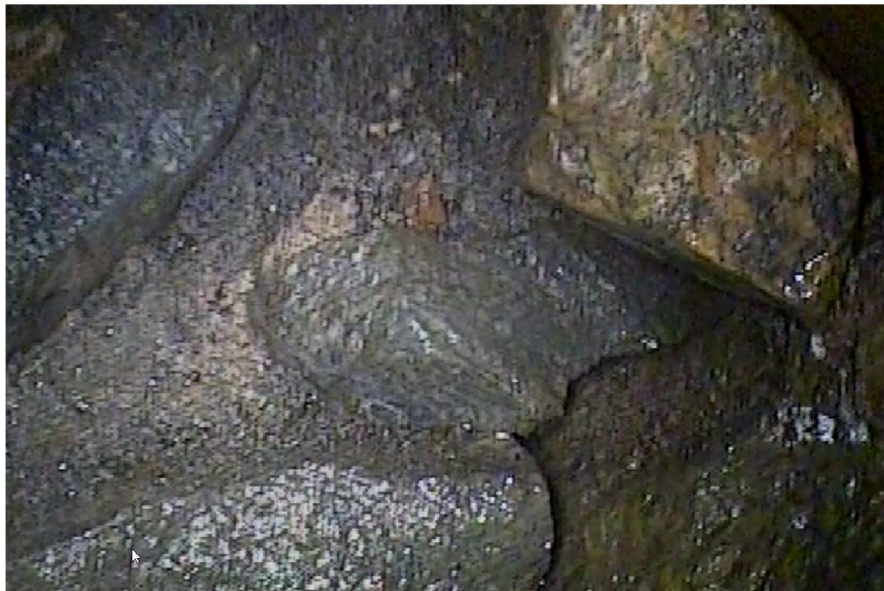
2019-11-28 utfördes en murinspektion med inspektionskamera/endoskop. Undersökningen utfördes av Stockholms Spol&Sug AB. Man gick in med en kamera med 8mm i diameter på 8-10 platser. Filmerna visar att stenen i cyklopmuren är cirka 40-50 cm djupa. Bakmuren består av staplad sten blandat med grus som är hårt packat. Det finns en mängd stora hålrum i bakmuren. Gruset i bakmuren kan vara bruk som urlakats och som letat sig ner i hålrummen alternativt att man har använt murbruk när man uppförde muren. I kontrakten beskrivs dock att det endast är krönstenen som ska läggas i bruk. Mur och bakmur ska kallmuras, det vill säga läggas helt utan murbruk. Således verkar muren i princip vara byggd så som det beskrivs i kontrakten: bakmuren läggs som kallmur med grov sten med goda ligg- och byggytor i goda förband och väl skolas. Av informationen från inspektionshålen bedömer vi att bakmuren inte tycks vara "väl skolad".

I kontrakten finns en beskrivning av att sten ska kramlas till berg där kontrollanten så bestämmer. Vid undersökning med inspektionskameran sågs inga kramlor.

Bild 16. Foto från murinspektion med inspektionskamera.

*Bild 17. Foto från murinspektion med inspektionskamera.*

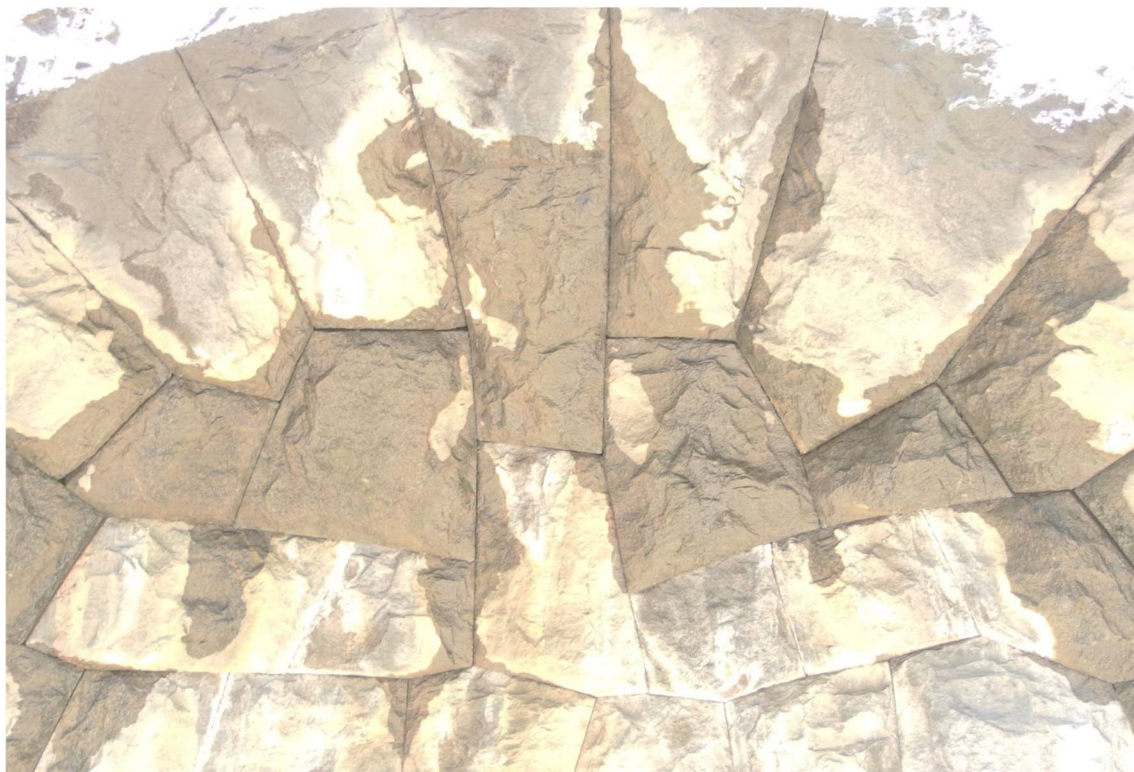
För hjälmvalvet handlar det om kraftiga fuktgenomslag som tyder på att valvets ovansida inte är tät. Det finns ingen beskrivning i kontrakten över hur tätningen är utförd.

*Bild 18. Fuktgenomslag i valvet över nischen vid trappan mot Högalidsgatan.*

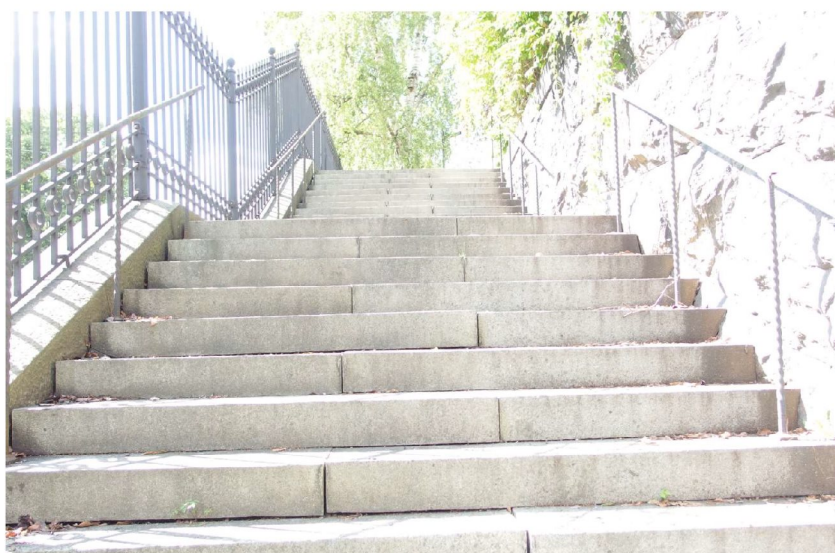
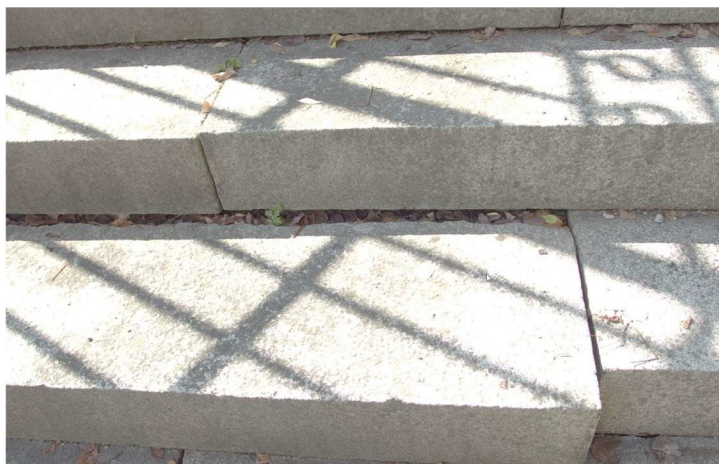
Trappan är avstängd. Den behöver läggas om för att åter kunna tas i bruk.

*Bild 19. Trappan ner mot Högalidsgatan.*

*Bild 20. Trappsteg som rubbats ur sitt läge.*

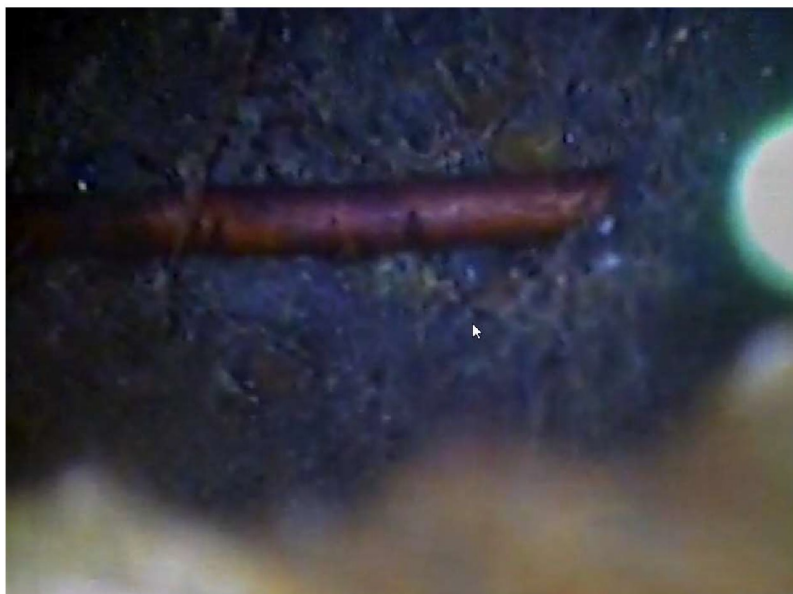
På en plats som filmades ses en del av en rot från ett träd. Vi har dock inte kännedom om var på muren dessa rötter iakttogs.

Bild 27. Foto murinspektion med inspektionskamera. Här ses rötter.

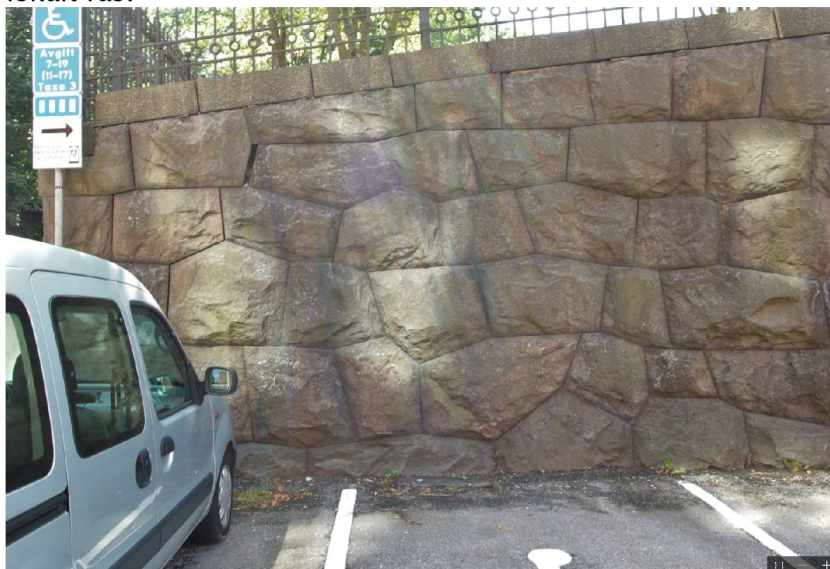
4. Murens östra hörn. Sten som skjuter ut österut. Krönsten "på glid". Risk för lokalt ras.

*Bild 29. Vy av skada östra hörnet Heleneborgsgatan.*

Skadorna utmed Heleneborgsgatan är koncentrerade till murhörn. Stor sannolikhet att det är vatten som frusit och sprängt ut sten. Det tyder på att vatten kan ta sig in i muren och bli stående. Vatten som samlas i muren har svårt att rinna ut på grund av de täta fogarna. Stor sannolikhet att det är vatten som frusit och sprängt ut sten.

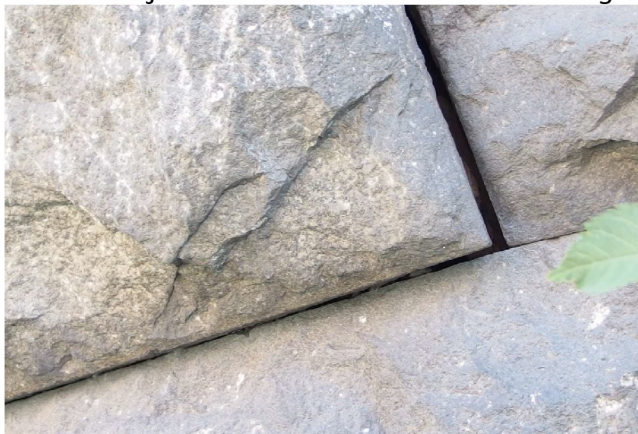
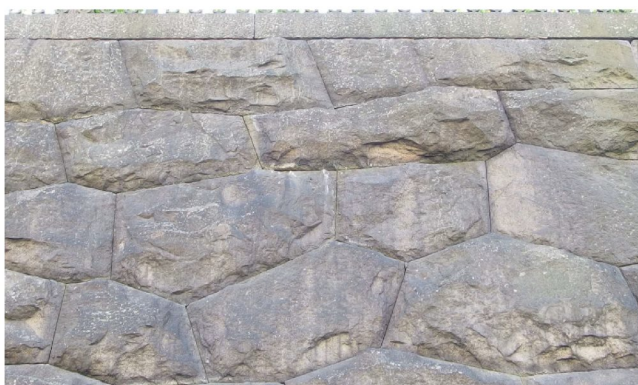
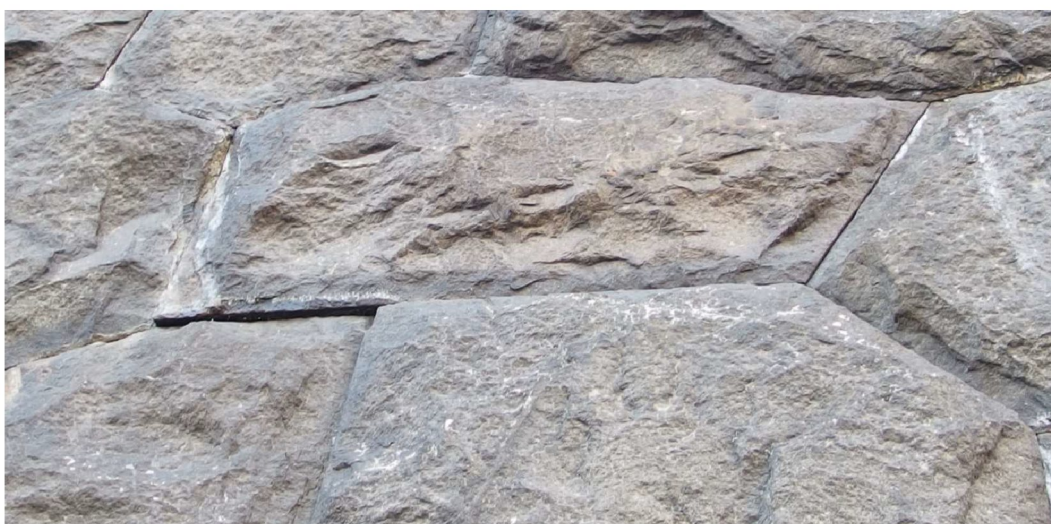
5. Lokalt utskjutande stenar. Skada med litterering 5.

*Bild 30. Lokalt utskjutande stenar mot Heleneborgsgatan. Litt. 5.*

De lokalt utskjutande stenarna är sannolikt orsakade av samma fenomen. Med kännedom om anliggningskantens djup kan man göra en bättre bedömning av risk för att enstaka stenar faller ur muren.

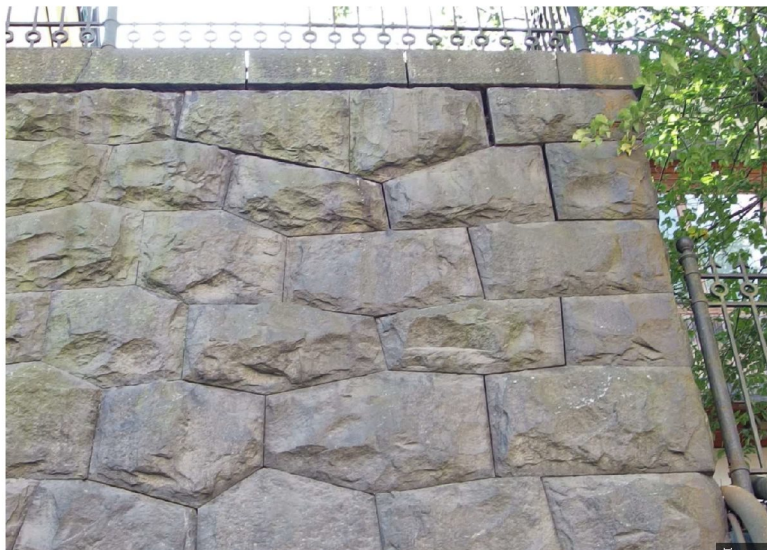
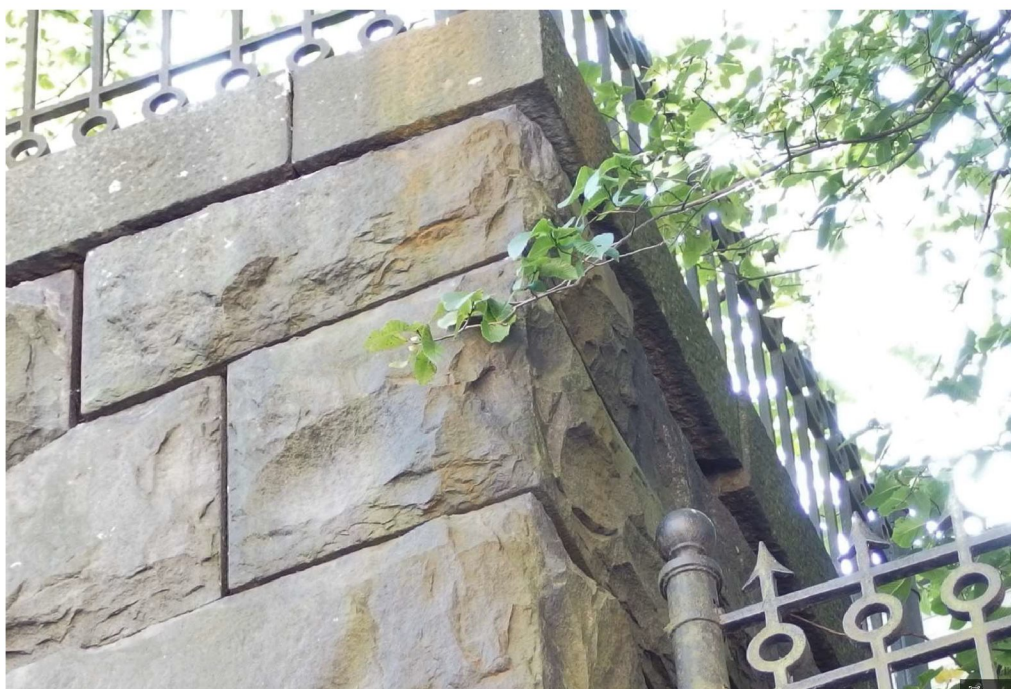
6. Vid murens nivåskillnad vid Gubbhusets västra fasad fungerar muren delvis som stödmur. Denna mur har delvis gett vika. Risk för ras.

*Bild 31. Skada vid nivåskillnad i mur mot Heleneborgsgatan. Litt. 6.*

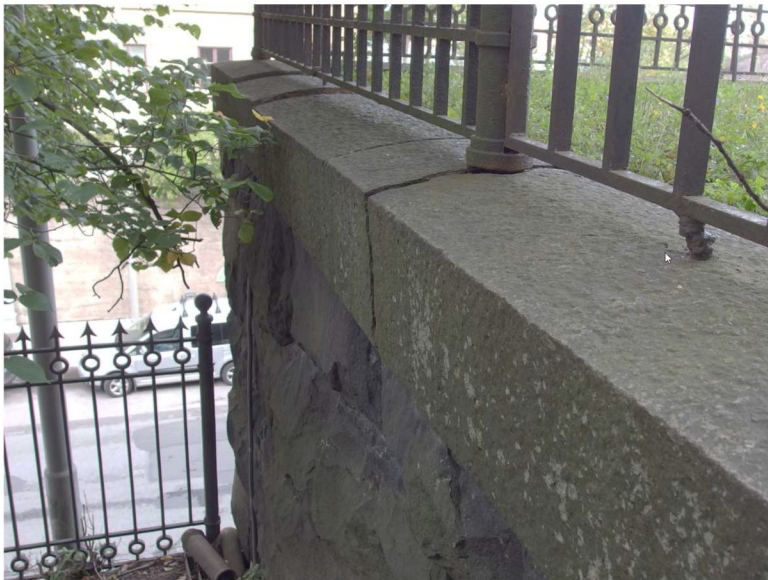
*Bild 32. Vy av stödmur inifrån fastigheten. Litt. 6.*

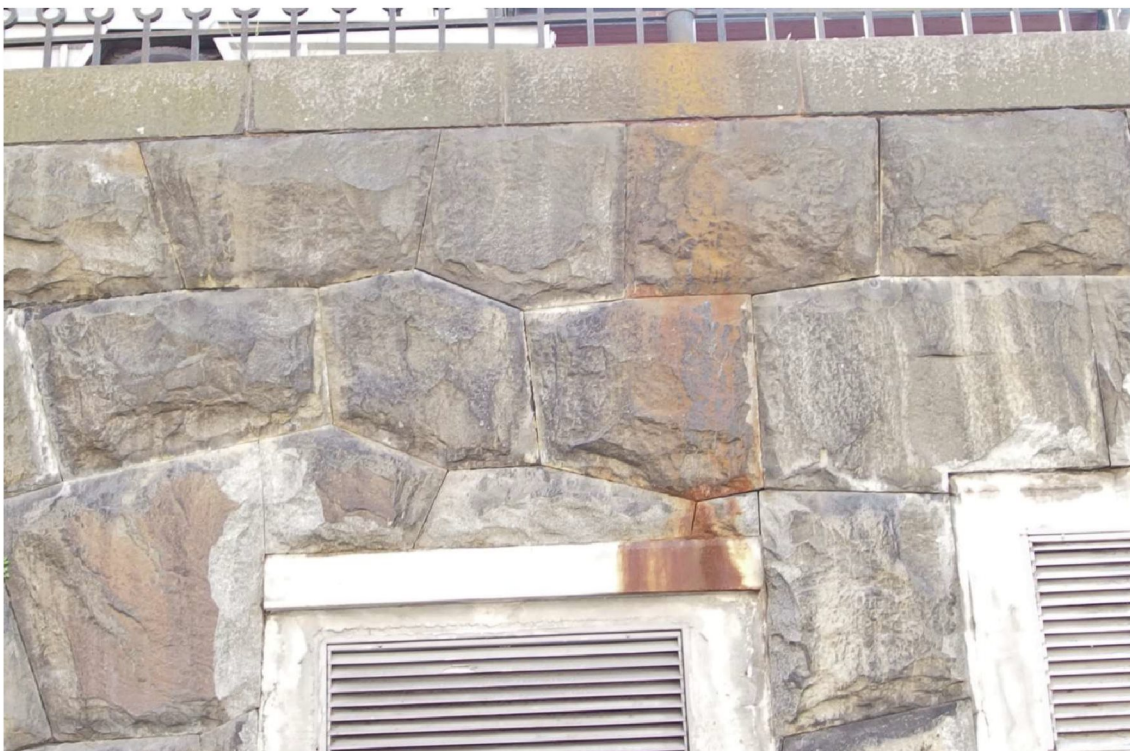
7. Vid hörnet Heleneborgsgatan/Varvsgatan finns diverse skador efter arbetet med att införliva transformatorstationer i muren. Det handlar om att arbetet inte har utförts med samma precision som det ursprungliga. Mot Varvsgatan har även viss sten fått ett något förskjutet läge, så att stenarnas tyngd har orsakat krosskador.

*Bild 33. Vy av väggparti vid transformatorstationerna.*

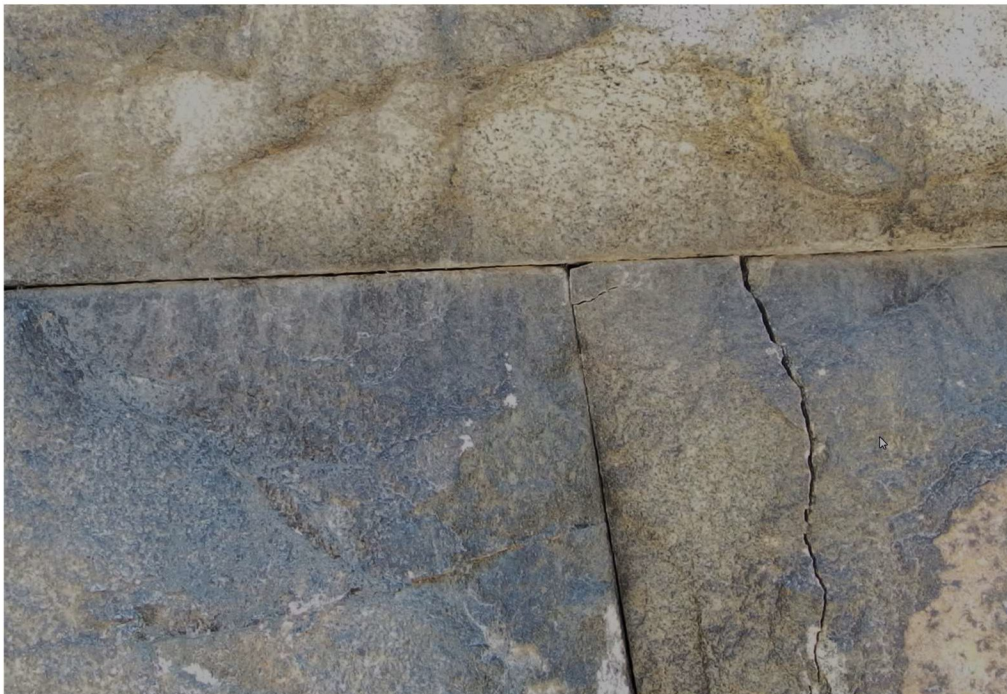
*Bild 34. Krosskada i sten. Litt. 7.*

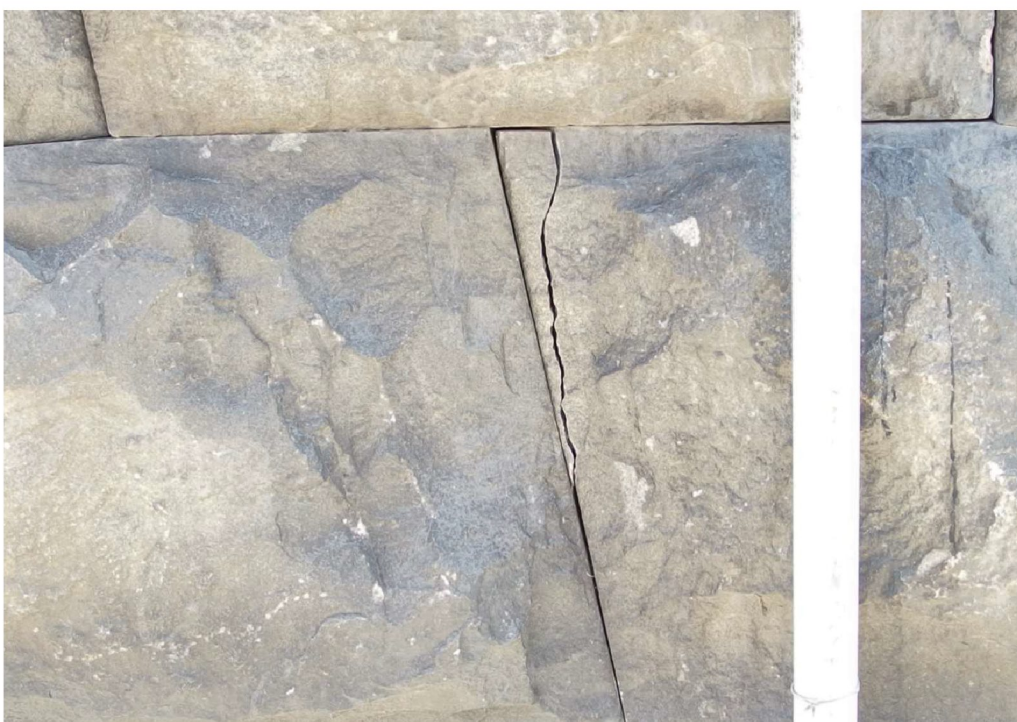
*Bild 35. Krosskada i sten. Litt. 7.*

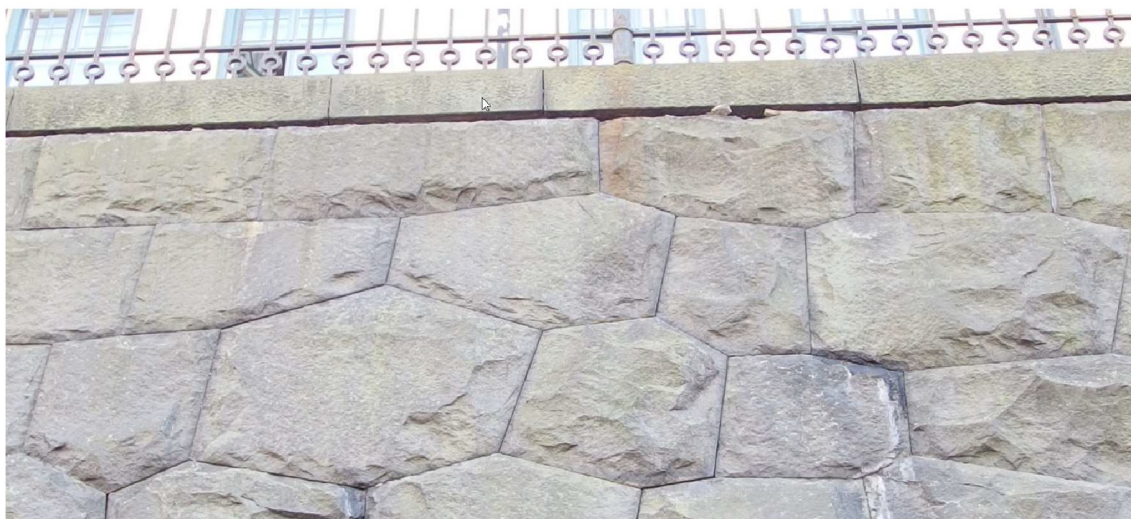
Utöver detta så är fogen under krönstenen skadad/borta på stora delar.

*Bild 36. Skadad fog under krönsten, generell skada. Här ses även fuktgenomträngning.*

Fuktgenomträngning, så som kan ses i ovanstående bilder. Gäller generellt utmed muren.

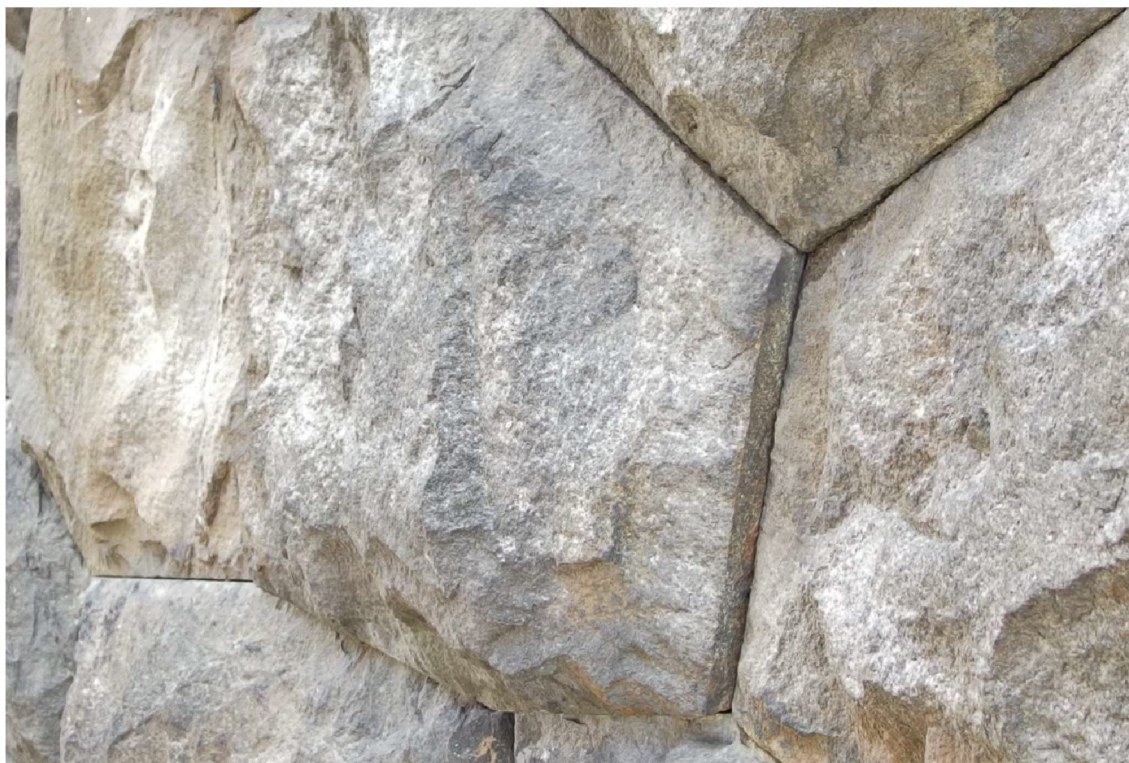
Utöver de skador som beskrivits tidigare angående hörnet vid transformatorstationerna, så finns lokala utbuktningar på muren. Observera att det är enstaka stenar som sticker ut, det är inte hela muren som buktar.

*Bild 38. Lokalt utskjutande sten mot Varvgatan.*

Eftersom muren är uppförd med så tajta fogar och med en kallmurad bakmur så är vår bedömning att enstaka stenar kan falla ur utan att något större parti rasar. Detta kan givetvis inte garanteras. Detta måste hållas under bevakning.

Liksom i övriga murpartier så finns här visst fuktgenomslag i muren. Det kan inte uteslutas att utskjutande sten, utöver frostsprängning, kan vara påverkade av lindarnas rötter. Vi har inte heller någon kännedom om hur muren påverkades av enkehusets uppförande.
