DETALJPLAN STYCKMÄSTAREN 1 M.FL., FÖRORENINGAR KVARTERSMARK SLAKTHUSOMRÅDET DP 4A

MILJÖTEKNISK UTREDNING AV FÖRORENINGSRISKER,
HUS 22, STYCKMÄSTAREN 3, STOCKHOLMS STAD

2022-02-25

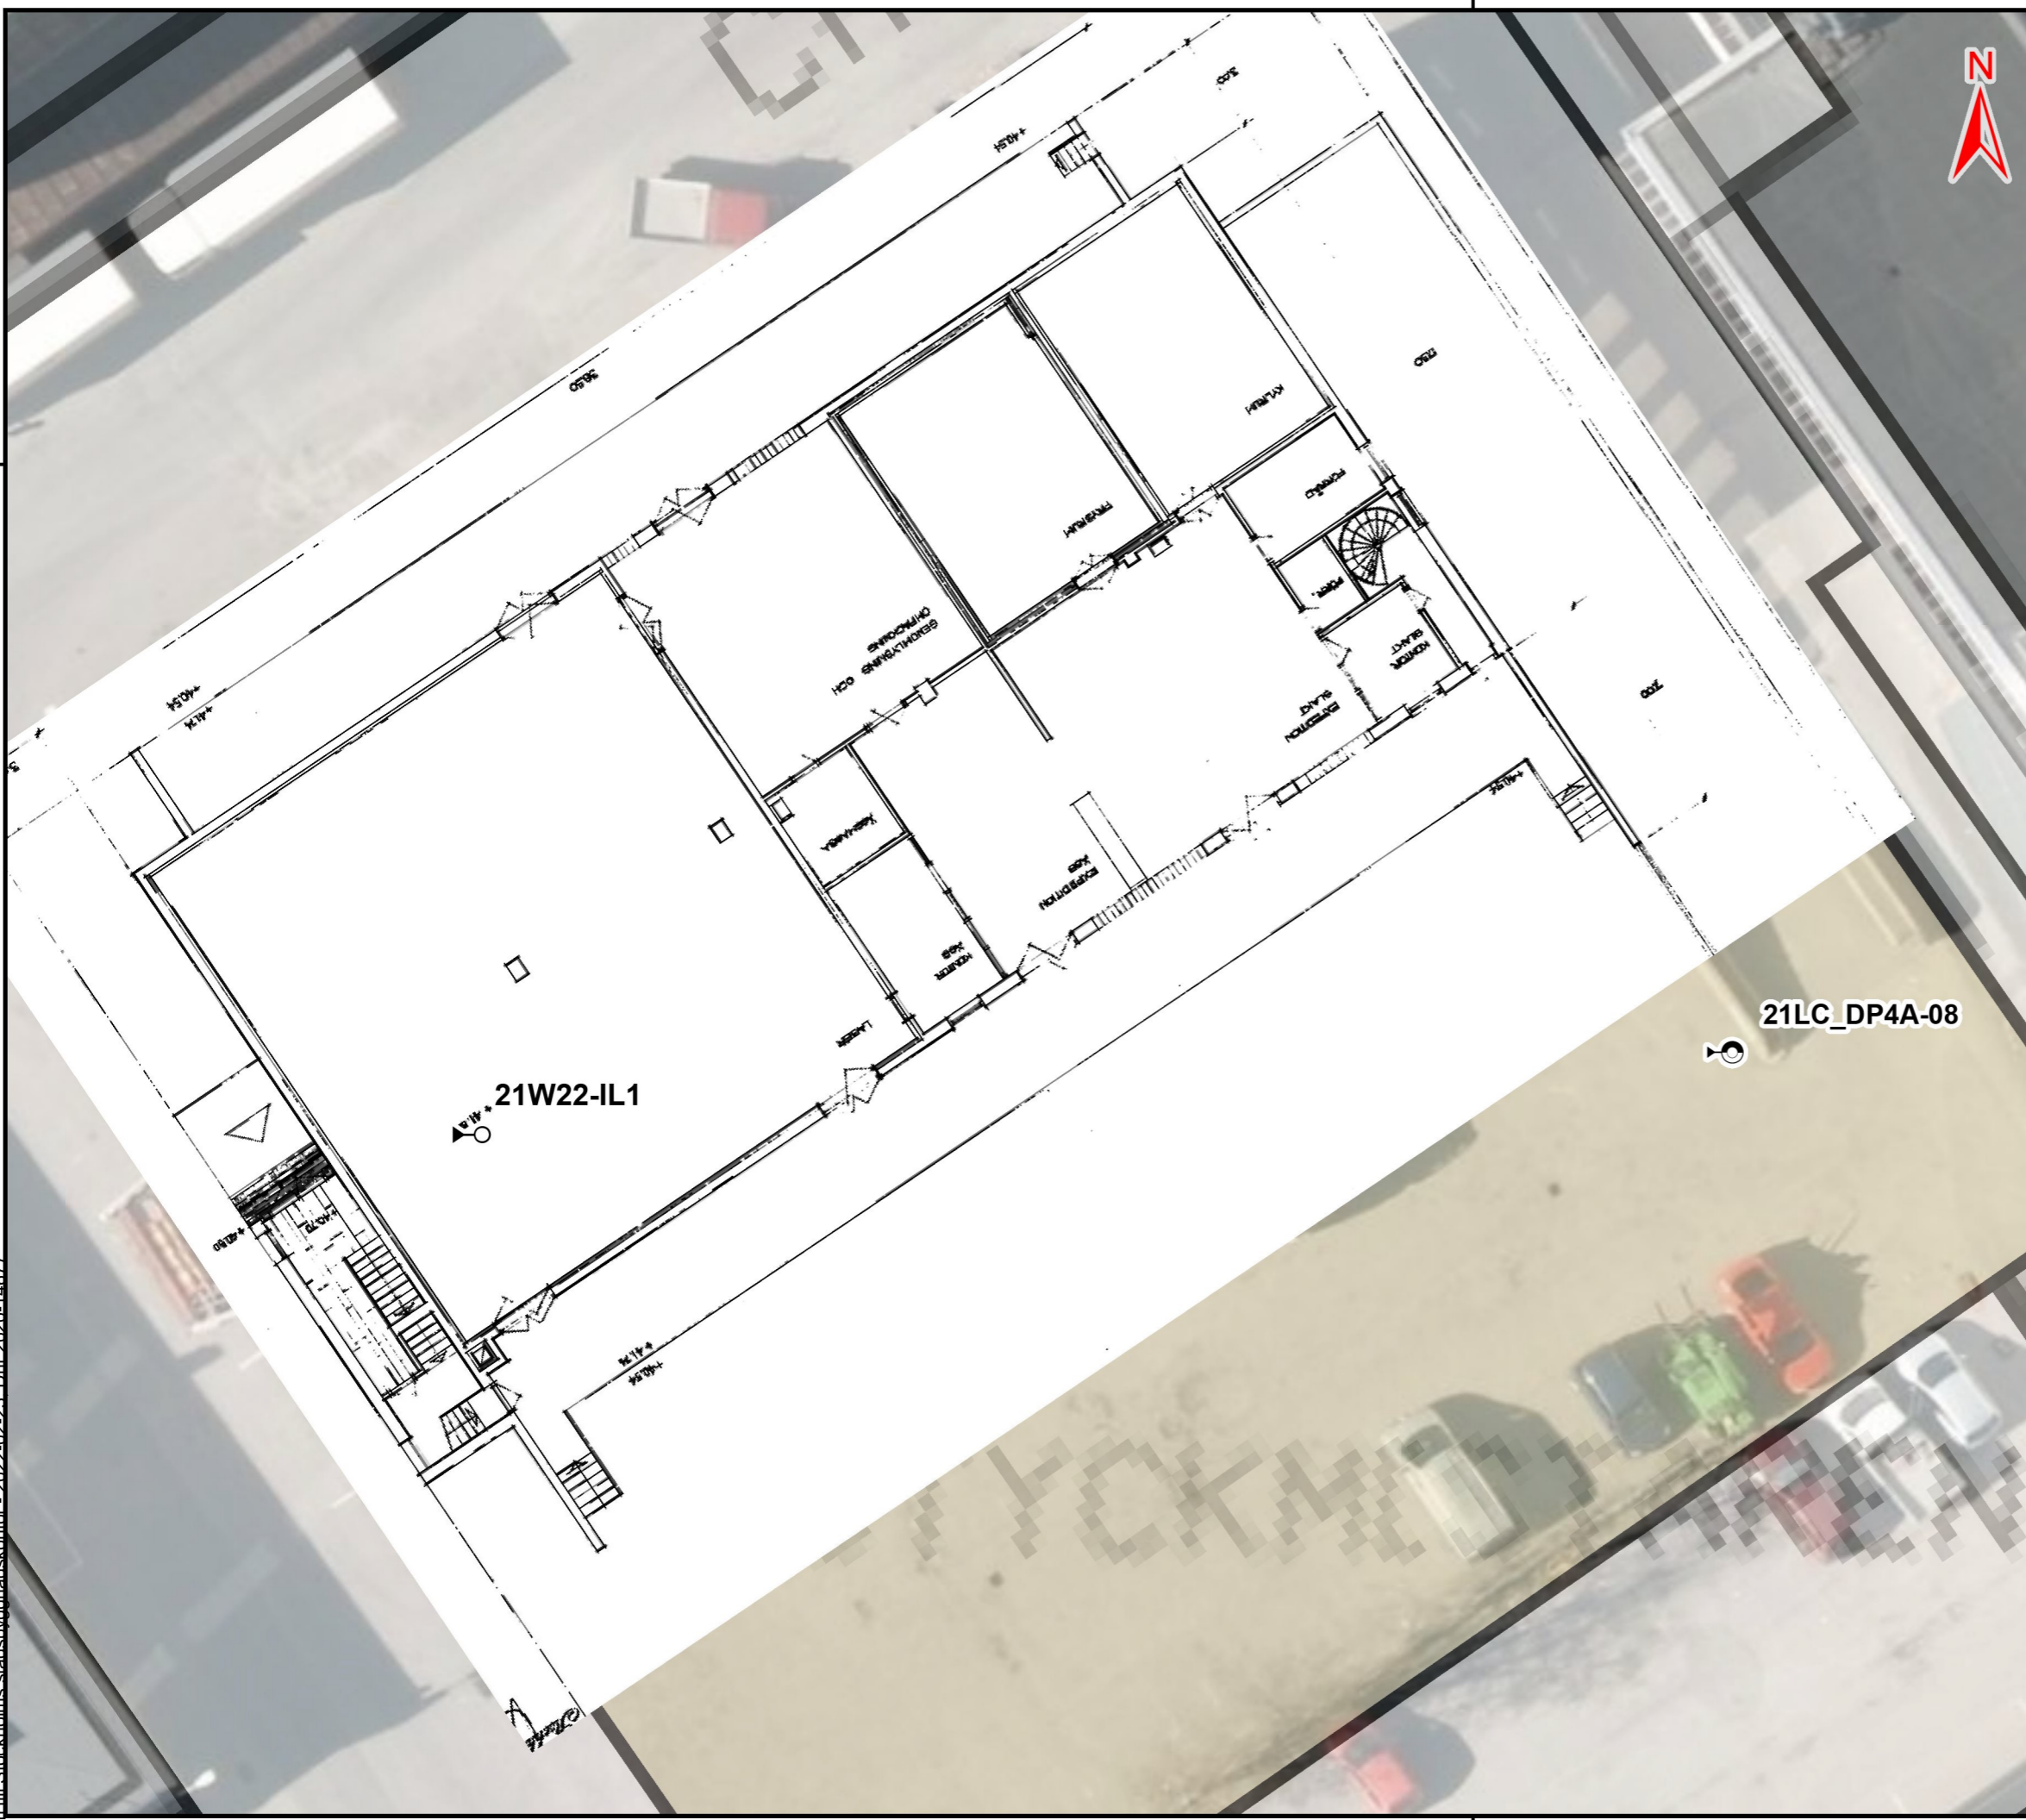
UPPDRAG NR 10333352	RITAD/KONSTRUERAD AV J. Inkapööl	HANDLÄGGARE J. Johansson		
DATUM 2022-02-22	ANSVARIG Helena Furst och Jenny Forsberg			
Provtagningspunkter utförd provtagning Hus 22 Markplan				
SKALA 1:200 (A3)	NUMMER N210a	BET

Passiv provtagning av inomhusluft genomfördes i en punkt på markplan (21W22-IL1) och två punkter på källarplan (21W22-IL2, 21W22-IL3). Punkt 21W22-IL2 placerades i det som på ritningen från 1959 markerats som pannrum.

Montering skedde i förråd på markplan ca 1,6 m ovan golv och det noterades att utrymmet är uppvärmt, att viss sprickbildning förekommer i betonggolvet och att inga brunnar fanns nära upphängningsplatsen. Vid montering i f.d. pannrummet noterades att ett antal golvbrunnar och ett vädringsfönster finns i rummet. Inga sprickor noterades i betonggolvet. Ingen panna eller cistern fanns kvar i utrymmet. I omklädningsrummet har noterats att en golvbrunn är lokaliserad i nära anslutning till upphängningsplatsen. Ingen avvikande lukt noterades i samband med provtagningen.

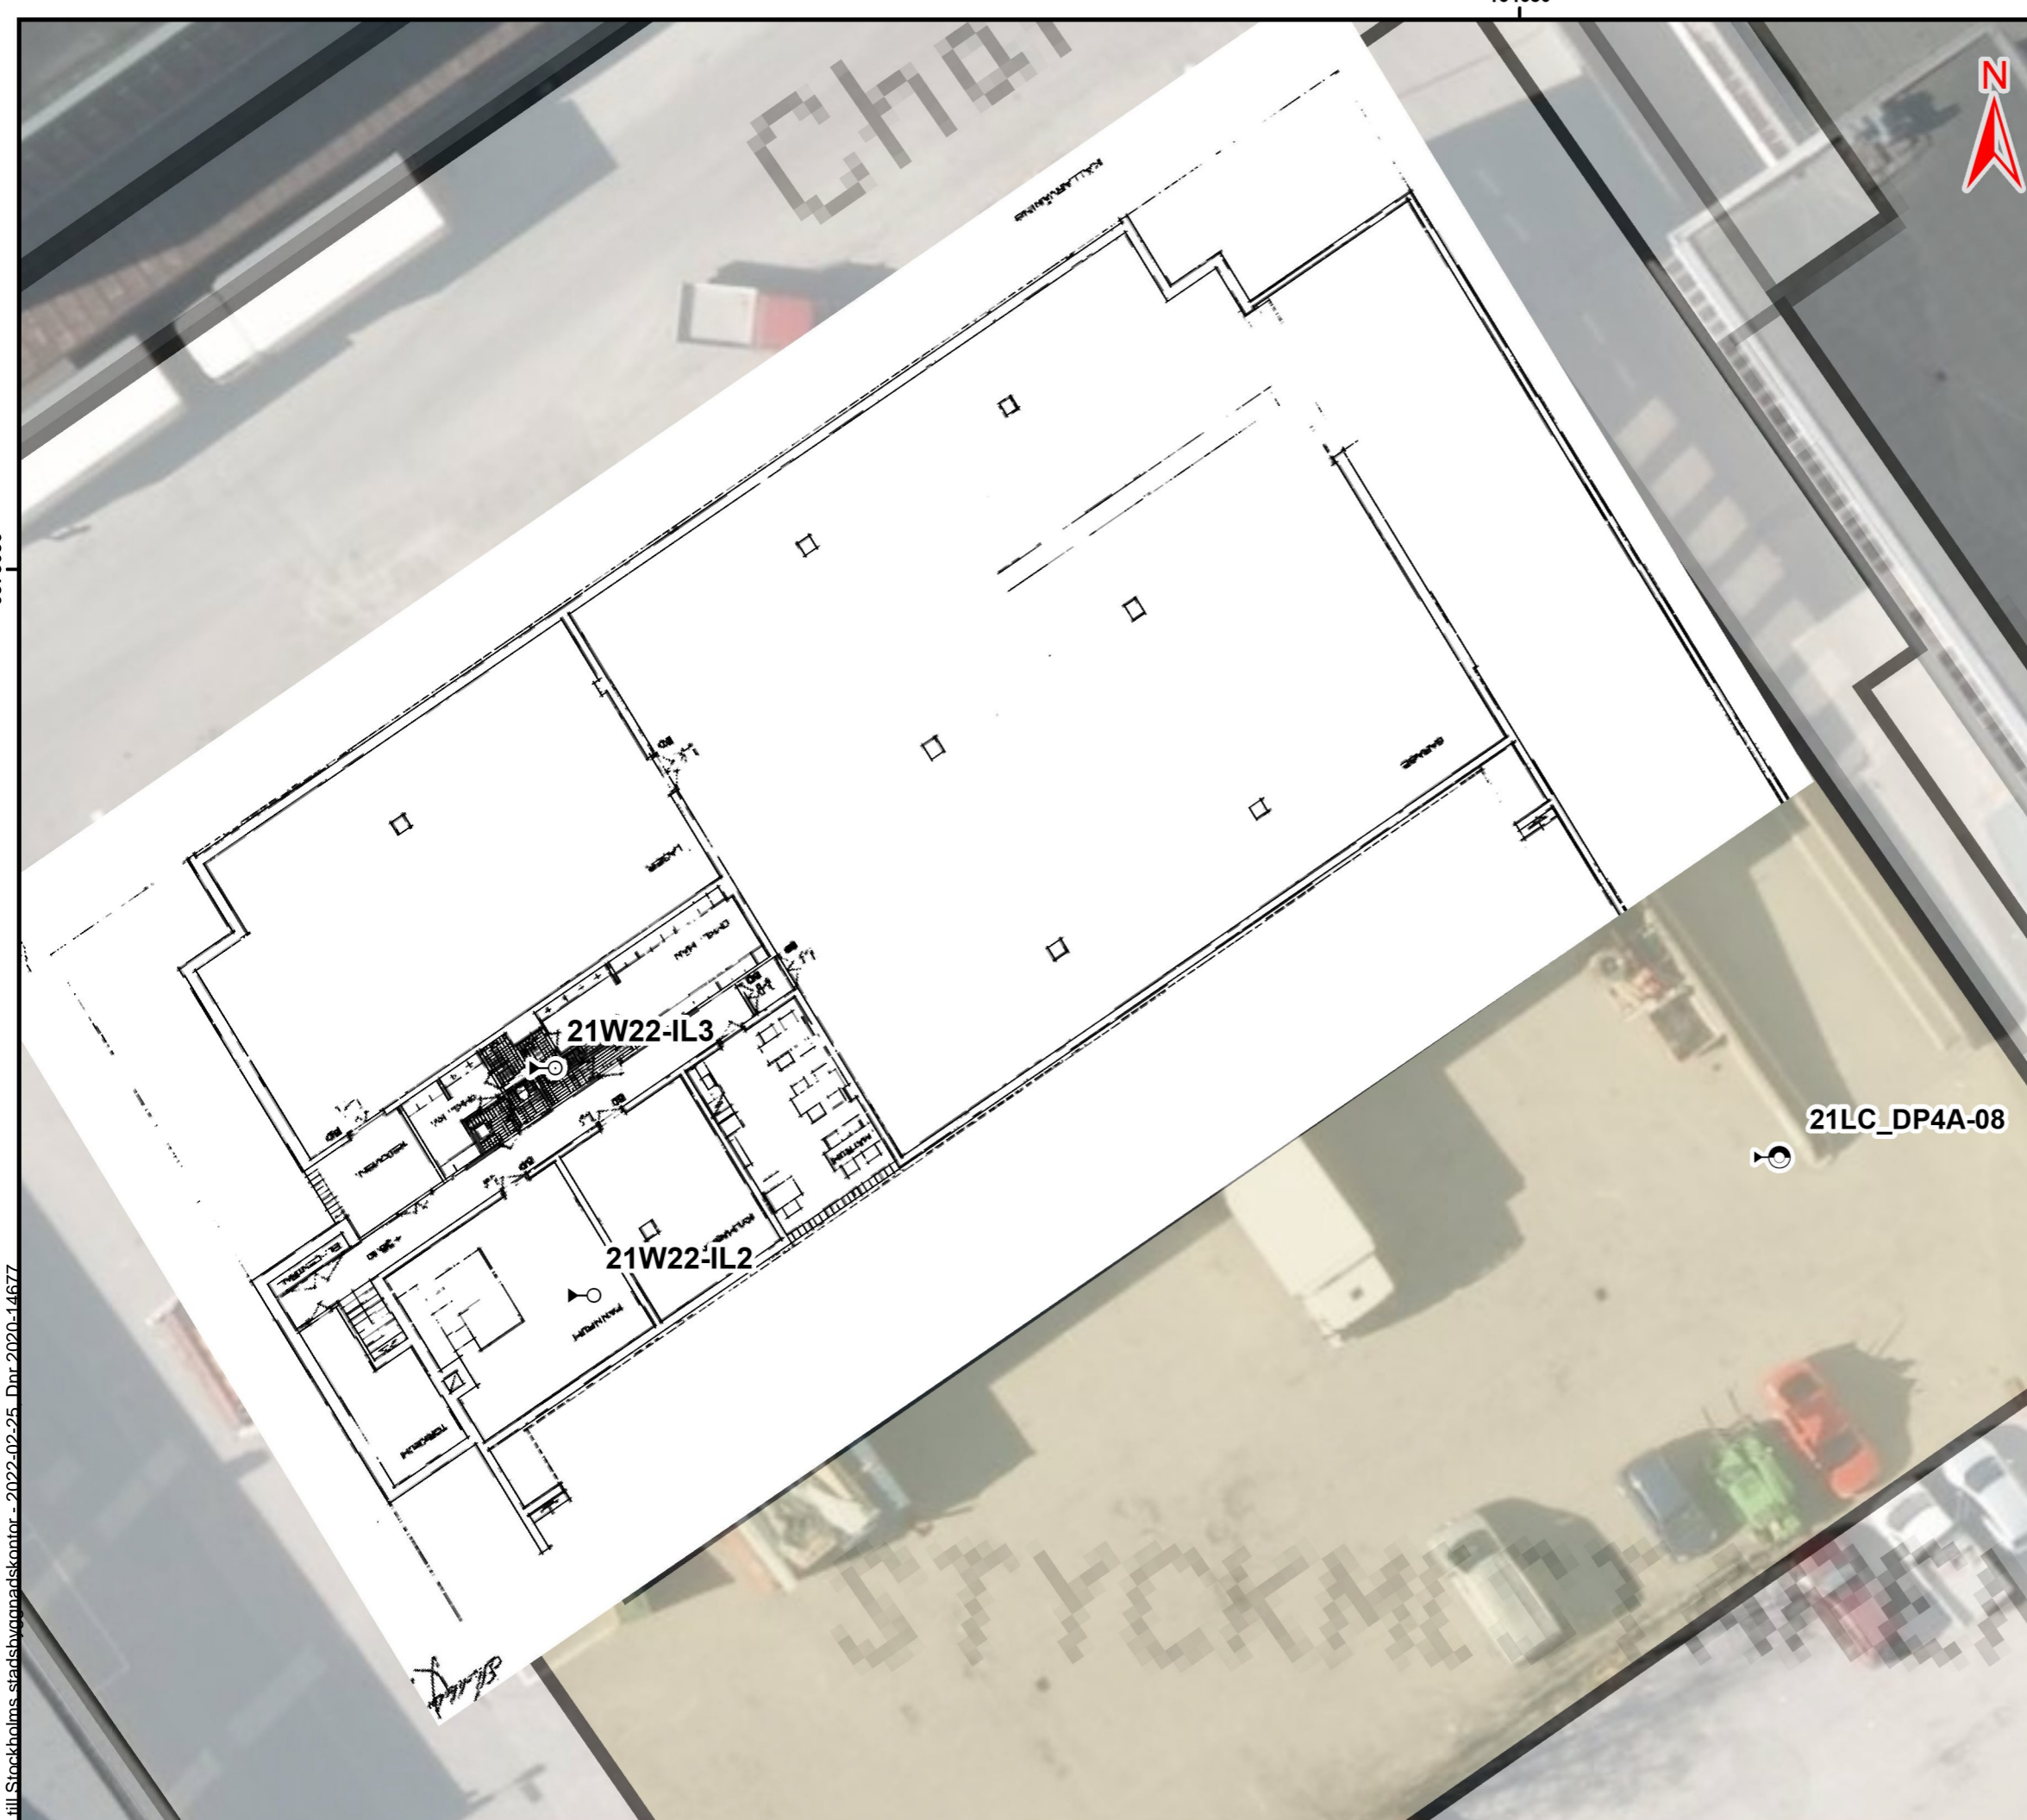
Ingen egentlig potentiellt miljöstörande verksamhet har skett i Hus 22, med undantag för att uppvärmning troligen skett med oljeeldning i det f.d. pannrummet markerat på bygglovsritningen (se N2010b).
