AH Trädkonsult

Utlåtande om ekar vid Jordärtskockan 2022

Besiktningdatum: 2022-05-11

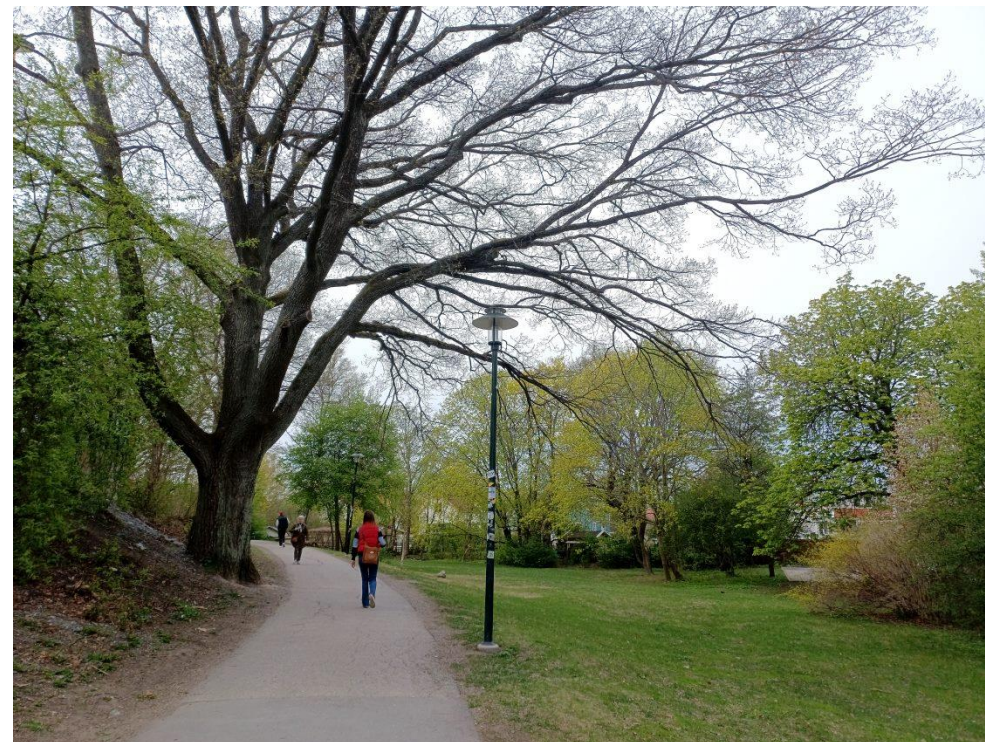
Träd 1

Trädet klassas som jätteträd och därmed särskilt skyddsvärt, enligt Naturvårdsverkets kriterier. Det finns misstankar om att marknivån söder om trädet har höjts i samband med anläggning av hårdgjord yta ovanför slänt. Detta kan ha medfört kompakteringsskador och försämrat gasutbyte för rötter under förmodade fyllnadsmassor. Skador på rotsystem kan på sikt leda till försämrad vitalitet. Direkt väster om träd fanns en betongränna för avledning av dagvatten. Trädet har tidigare blivit beskuret. Enligt teknisk plan (se nedan) finns en dagvattenkylvert norr om träd. Det kan antas att ekens rötter har påverkats och eventuellt beskurits i samband med anläggning av kylverten.

Vid byggnation intill trädet, bedöms det kunna stå kvar utan allvarliga skador, om ett tillräckligt stort trädskydd kan upprättas. Enligt SLU:s *Standard för skyddande av träd vid byggnation 2,0*, bör trädskyddsområdet ha en radie på minst 17 m räknat från stammens mitt. Vid schaktkanten intill trädskyddet bör en skyddsspont (se bilaga 4 i *Skyddande av träd vid byggnation 2,0*) anläggas för att skydda rötterna under tiden schakten ligger öppen. Inför anläggning av skyddsspont bör en varsam schaktning utföras, till exempel vacuumschaktning, för att minimera skador på rötter. Rötter innanför skyddssponten ska sågas av med handsåg av person med grön kompetens. Vid behov kan en utrymmesbeskärning av trädkronan utföras enligt Svensk Standard *Trädvård – Processer och metoder för beskärning av träd*.

Rekommendation: Uppförande av trädskydd inför påbörjan av nybyggnation. Skyddsspont byggs upp vid öppnande av schakt mot trädskyddsområdet. Trädskydd och skyddsspont utförs enligt SLU:s *Standard för skyddande av träd vid byggnation 2,0*.

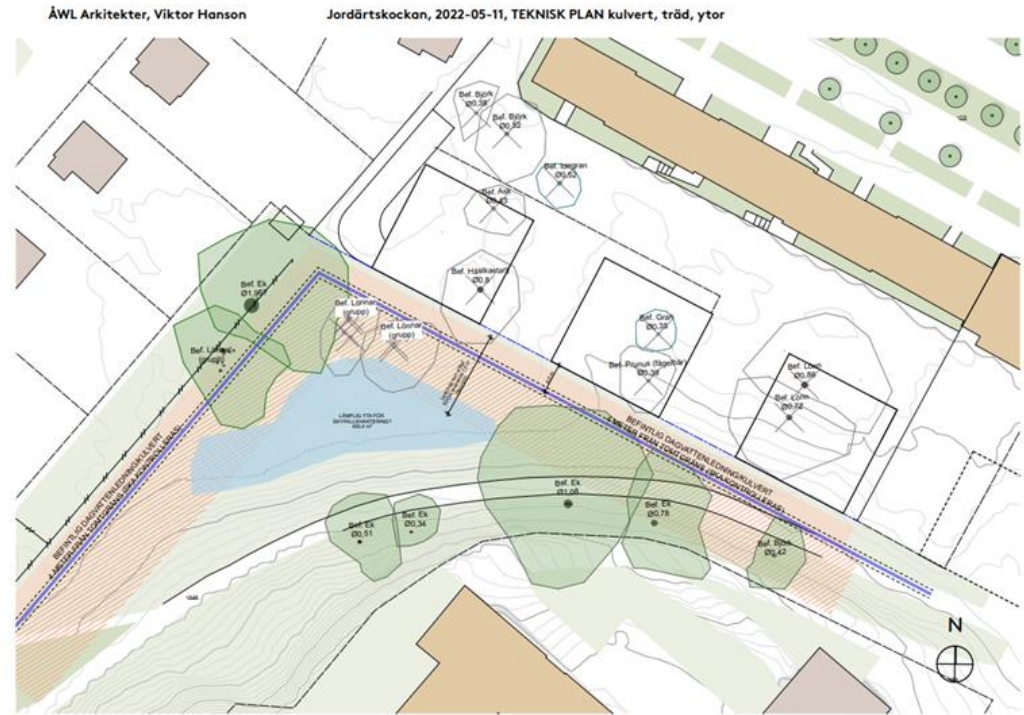
Lånad bild från ÅWL Arkitekter, utbredning av trädkronor samt utmärkning av kulvert.

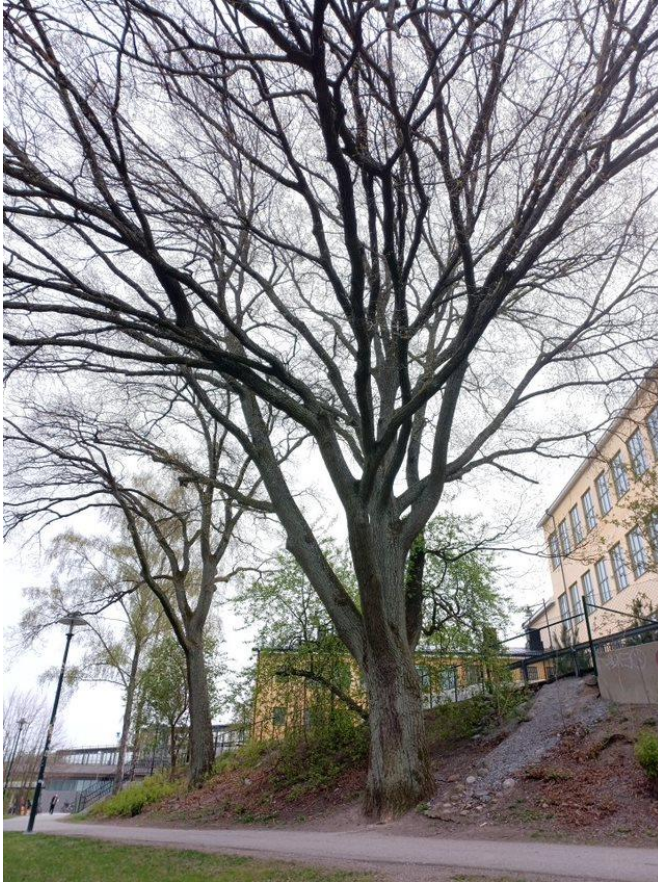
Träd 1, till höger om stam syns avrinningsränna i betong. Troligtvis har marknivån bakom trädet höjts i samband med anläggning av hårdgjorda ytor ovanför slänt.

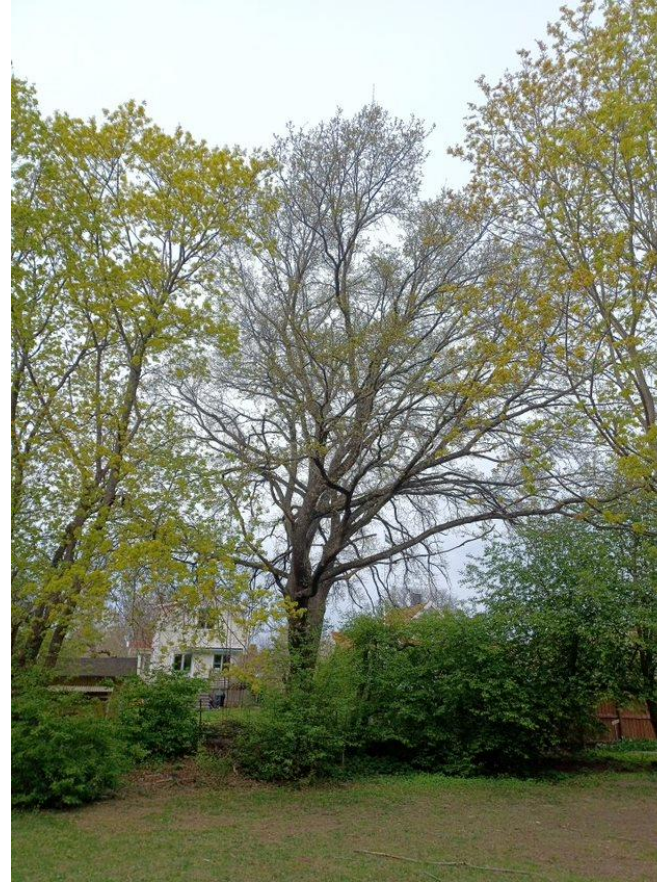
Trädet står på klippt gräsyta med buskage och andra träd intill. I kronan finns stora döda grenar. Inga anmärkningsvärda skador uppmärksammades. Ca 10 meter nordost om trädet ligger en asfalterad yta.

Träd 2, trädet står innanför stängsel till privatomt. Tomten ligger i anslutning till parkmark.

Rekommendation: Uppförande av trädskydd inför påbörjan av nybyggnation. Skyddsspont byggs upp vid öppnande av schakt mot trädskyddsområdet. Trädskydd och skyddsspont utförs enligt SLU:s *Standard för skyddande av träd vid byggnation 2,0*.
