# PM Geoteknik

Utredning av strandlinje Lövholmen

JM AB

Uppdragsnummer: 6648

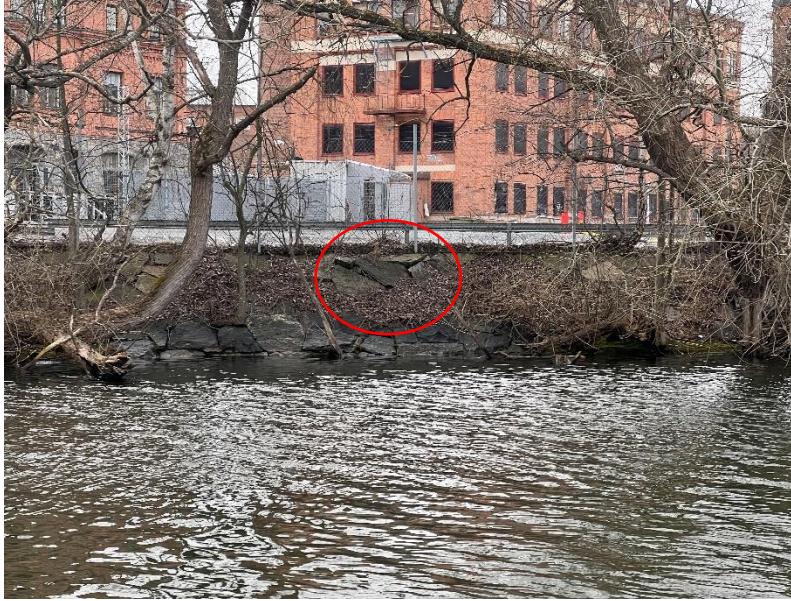
Längs med strandlinjen, mellan Beckerskajen och Kolsyrekajen, finns en strandskoning med ordnad stensättning s.k. glacis. Glacisen syftar troligtvis till att fungera som erosionsskydd. I samband med den geotekniska undersökningen fotograferades glacisen från flötte. Glacis under vattenytan har inte undersökts. Vid vissa partier längs med glacisen finns det tecken på att stensättningen kan ha påverkats av trädrötter och eventuellt av att massor bakom glacisen har spolats ur. Vid vissa delar är glacis till synes intakt utan tecken på skador.

Figur 2. Bild tagen från flotte. Skada i stensättningen är markerad i rött.

Den ordnade stensättningen längs med strandlinjen mellan Beckers- och Kolsyrekajen bör ses över mer noggrant för att undersöka i vilket skick den är i och vad som erfordras att göras för att behålla den. Dykinspektioner bör utföras för att undersöka om erosion pågår under vattenytan.

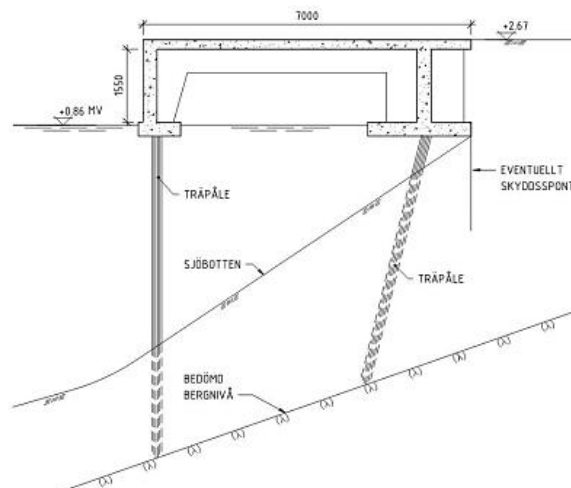
Figur 3. Typsektion genom Beckerskajen, hämtad från K-PM 101.

Dykinspektioner som utförts har visat att slänten under kajen har ett erosionsskydd bestående av stenfyllning med fraktioner 10 – 100 cm. Lokala urspolningar av finmaterial samt sättningar i fyllningen har observerats bakom kajen. Den eventuella skyddssponten som finns uppritad i typsektion nedan kan därmed vara skadad om material har tillåtits spolats ut bakom kajen.

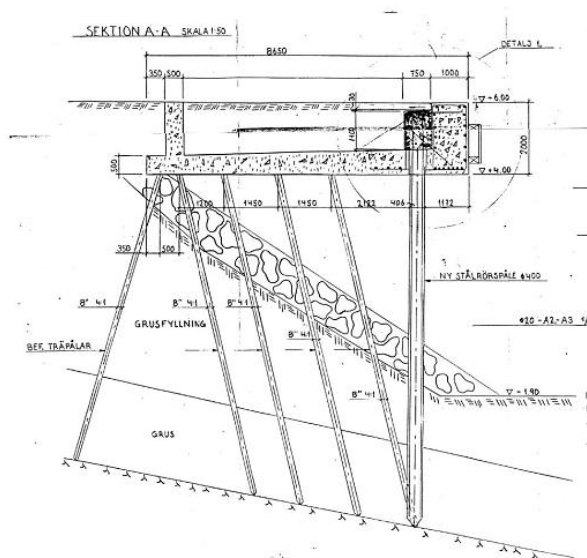
Figur 4. Typsektion genom Cementakajen, hämtad från K-PM 101.

Dykinspektioner som gjorts visar på att slänten under kajen har ett erosionsskydd av stenfyllning med fraktioner 10–100 cm. Även för Cementakajen har det observerats att finmaterial har spolats ur lokalt och att sättningar i fyllning bakom kajen har skett.

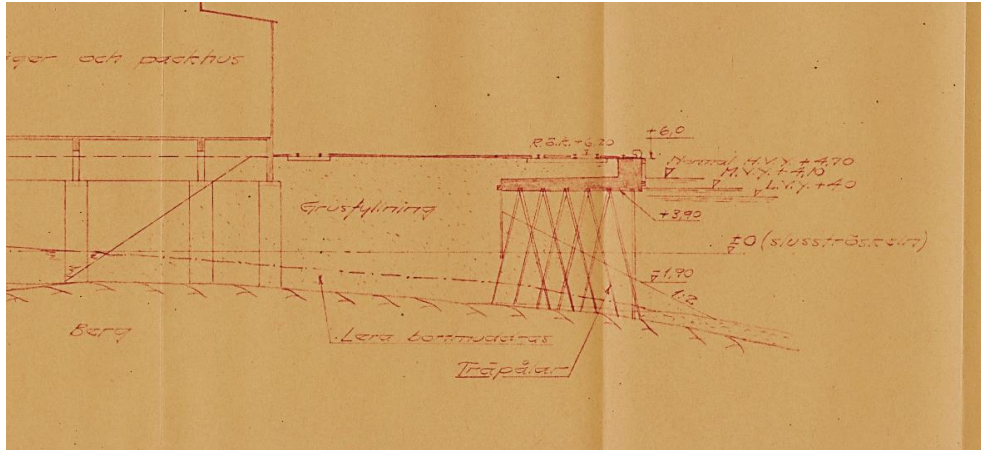
Figur 5. Typsektion hämtad från arkivhandlingar. Sektionen visar planerat arbete för Cementakajen.

Figur 5 visar urklipp från arkivhandling hämtad från Miljödomstolen vid Nacka Tingsrätt. Typsektionen visar jordlagerföljder, som sannolikt har bekräftats av sonderingar, kajkonstruktion med tillhörande skyddsspont i bakkant och planerad slänt under kaj. Hur mycket lera som har muddrats bort kan bekräftas av sonderingar genom kajplan. Skyddsspont är sannolikt skadad om material har tillåtits spolats ur bakom kajen.

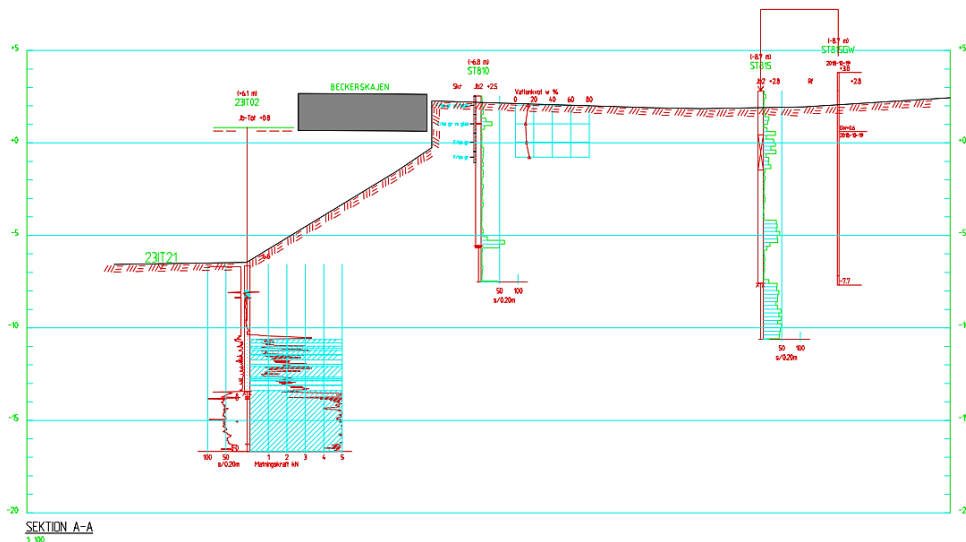
Figur 8. Sektion A-A

I området bakom kajen består översta lagret av fyllning. Fyllningen innehåller sandigt grus och underlagras troligtvis av sand som vilar på morän på berg. Sonderingar utförda framför kajen från flotte visar att jordlagerföljden består av lera ovanpå sand på berg. Leran innehåller lager och skikt av fyllnadsjord vilket indikerar att tidigare utfyllnader har helt och delvis pressat leran ut i Lijeholmsviken.

Släntens höjd bedöms vara ca 6 m med en lutning på ca 30 grader. Se sektion A i Figur 8 nedan.

Fyllningens mäktighet bakom kajen bedöms variera från 6 - 8 m. Fyllningen innehåller sandigt grus.

Lerans mäktighet framför kajen varierar mellan ca 3 – 4 m. Lerans egenskaper är okända men motsvarar sannolikt de som provtagits i kajens omnejd. Leran bedöms vara normal till lätt överkonsoliderad med OCR varierande mellan 1,0 – 1,2.

Friktionsjordens mäktighet varierar mellan ca 3 – 4 m. Friktionsjorden översta skikt består av sandjord som övergår till en fastare moränjord.

Stabiliteten för östra delen av kajen anses vara god utifrån de sonderingar som har gjorts framför kajen. Utförda stabilitetsberäkningar vid mitten av kajen visar att tillfredställande stabilitet ej är uppnådd, med gjorda antaganden.

För att utreda stabilitetsfrågan vidare krävs sonderingar från kajplan genom kajen. Sonderingar bör fastställa huruvida det finns någon lerkil kvar under kajen. Om det inte har förekommit någon muddring framför kajen och ingen omfattande erosion har pågått så bör stabiliteten ha ökat sedan utfyllningen i området gjordes.

Släntens geometri under kajen bör fastställas av släntmätning med sidotittande ekolodning. Det behöver även undersökas om det finns en skyddsspont installerad och i sådana fall vilket skick den är i. Vidare behöver slänten under kajen utföras med ordentligt erosionsskydd.

Om stabiliteten efter kompletterande undersökning fortsatt är för låg kan en stabiliserande åtgärd vara en tryckbank av sprängstensfyllning.

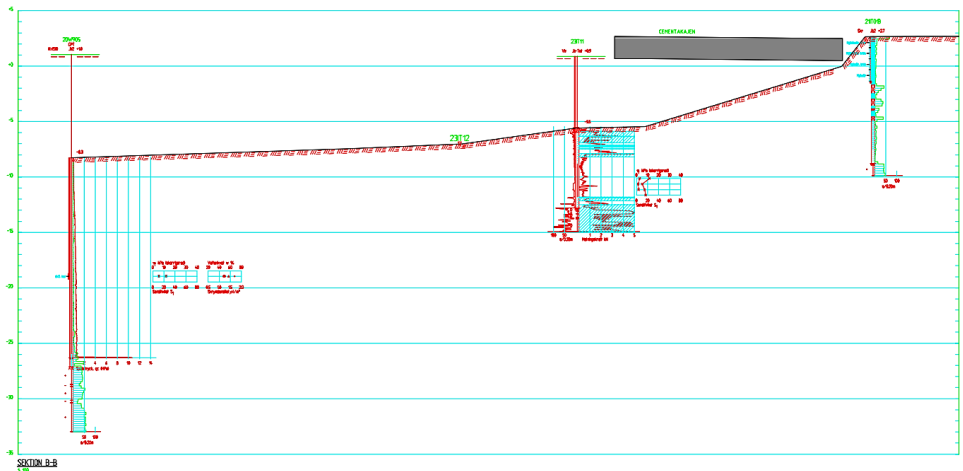
Figur 9. Sektion B-B.

Bakom kajen är det översta lagret fyllning underlagrat av ställvis lera men i huvudsak sandjord som övergår i morän på berg. Jordlagerföljden framför kajen varierar längs kajen. Vid östra delen av kajen påträffas lera, som överlagras av sand. Vid kajens mitt och väster om kajen är fyllnadsmassorna underlagrat av sandjord eller vilar direkt på berg.

Släntens höjd är ca 6 m och har en släntlutning på ca 20 grader. Se sektion B i Figur 9 nedan.

Fyllningens mäktighet varierar med mäktighet 3 – 8 m, med lägst mäktighet framför kajen. Fyllningen består av sandigt grus och är mycket blockig bakom kajen.

Lerans mäktighet varierar mellan 1 – 3 m. Lerans egenskaper vid kajen är okända men motsvara sannolikt de prover som tagits längre ut i Liljeholmsviken. Leran bedöms vara normal till lätt överkonsoliderad med

OCR = 1,0 – 1,2. Lerans skjuvhållfasthet varierar mellan 5 – 12 kPa enligt vingförsök i punkt 23IT11.

Stabiliteten för västra och mittersta delen av kajen bedöms vara god utifrån de sonderingar som har gjorts framför kajen. Längre österut, vid sektion B är lerans utbredning under kajen okänd. Stabiliteten är tillfredställande med antagandet att lerans utbredning enbart sträcker sig till ungefär mitt under kajen. Vid större lermåktighet längre in till bakkant på kajen är stabiliteten otillfredsställande.

För att utreda stabilitetsfrågan vidare krävs sonderingar från kajplan genom kajen. Sonderingar bör fastställa huruvida det finns någon lera kvar under kajen, som planerades att muddras bort enligt äldre vattendom. Om det inte har förekommit någon muddring framför kajen och ingen omfattande erosion har pågått så bör stabiliteten ha ökat sedan utfyllningen i området gjordes.

Även här bör ekolodning under kajen utföras för att fastställa släntens geometri. Det behöver även undersökas om skyddssponten som finns med i arkivhandlingar är installerad och i sådana fall vilket skick den är i. Vidare behöver slänten under kajen utföras med ordentligt erosionsskydd.

Om stabiliteten efter kompletterande undersökning visar sig vara fortsatt låg kan en tryckbank av sprängstensfyllning vara en stabilitetshöjande åtgärd. Med antagande om befintlig slänt och lerans utbredning erfordras en tryckbank vara 1 m hög och ha en ungefärlig utbredning i plan enligt Bilaga 2.
