Lövholmen – kajer Äldre industriområde Liljeholmen, Stockholm stad

K-PM 102 – Tillståndsbedömning kajer och andra byggnadsverk

TILLSTÅNDSBEDÖMNING					
Status					
B	Justering text strandskoning	23-04-21	DS		
A	Justering text	23-03-16	DS		
Bet	Ändringen avser	Datum	Sign UL	Dat Byggaktörerna	Sign Byggaktörerna

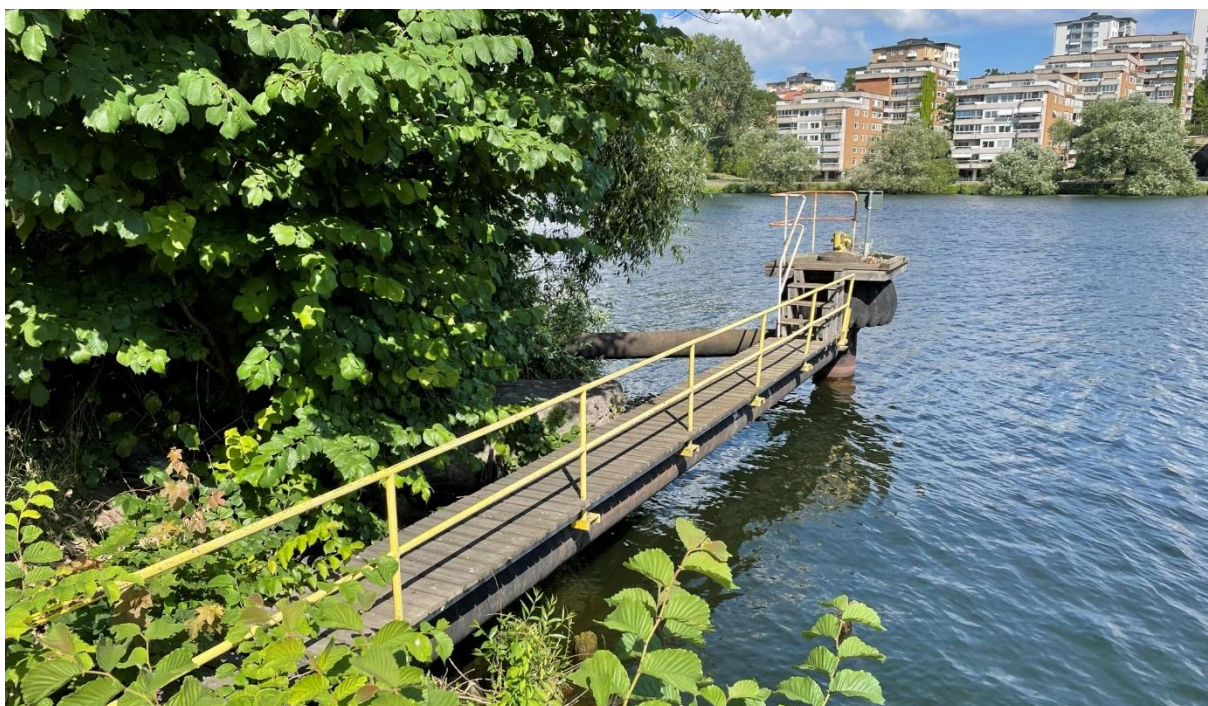
Bild 3, Deltaformad förtöjningsanordning väster om Cementakajen

Förtöjningsanordningar väster om kajen är i relativt gott skick och är robust utformade. De går att bevara men bör säkras för framtiden genom att förbättra korrosionsskyddet samt att pålar förses med isskydd. Skall de inte ha någon funktion bör rivning övervägas.

Förtöjningssystemen är i gott skick men om de skall livstidsförlängas så behöver de målas om samt förses med isskydd. Dessutom behöver landgång i trä ses över om tillträde skall tillåtas. Utan dessa åtgärder så bedöms restlivslängden till 20 år. Skall de ej nyttjas med någon funktion bör en utrivning övervägas.

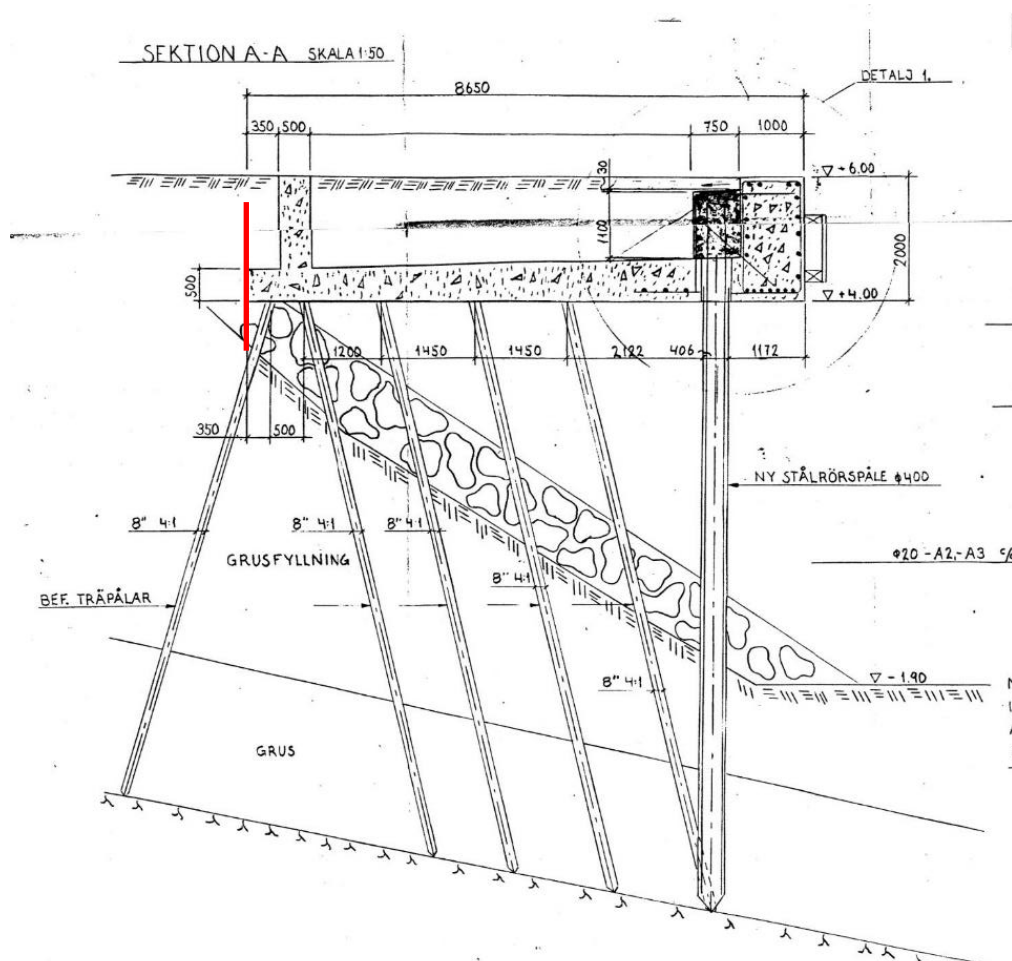
Erosionsskyddet i bakkant kajdäck är inte fullgott. Risk finns för urspolning och framtida slukhål i kajplanet bakom själva kajen. En skärm bör därför installeras på baksidan av kajen. Kan vara spont eller betongelement (se bild 5).

Bild 5, Typsektion genom befintlig kaj, Erosionsskydd i form av skärm i rött

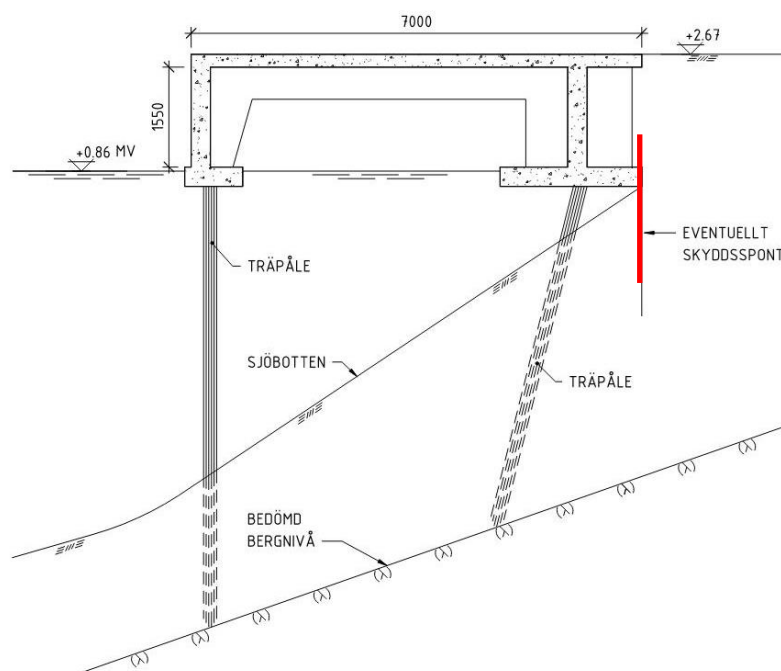
Viss underspolning har skett under den bakre pålraden vilket sannolikt orsakat slukhål tidigare. Idag är fyllningen bakom kaj nyligen utskiftad mot en sprängstensfyllning. Risk för framtida underspolning behöver åtgärdas då detta inte utfördes i samband med saneringen. En skärm bör därför installeras på baksidan av kajen. Kan vara spont eller betongelement (se bild 6).

Bild 6, Typsektion genom befintlig kaj, Erosionsskydd i form av skärm i rött

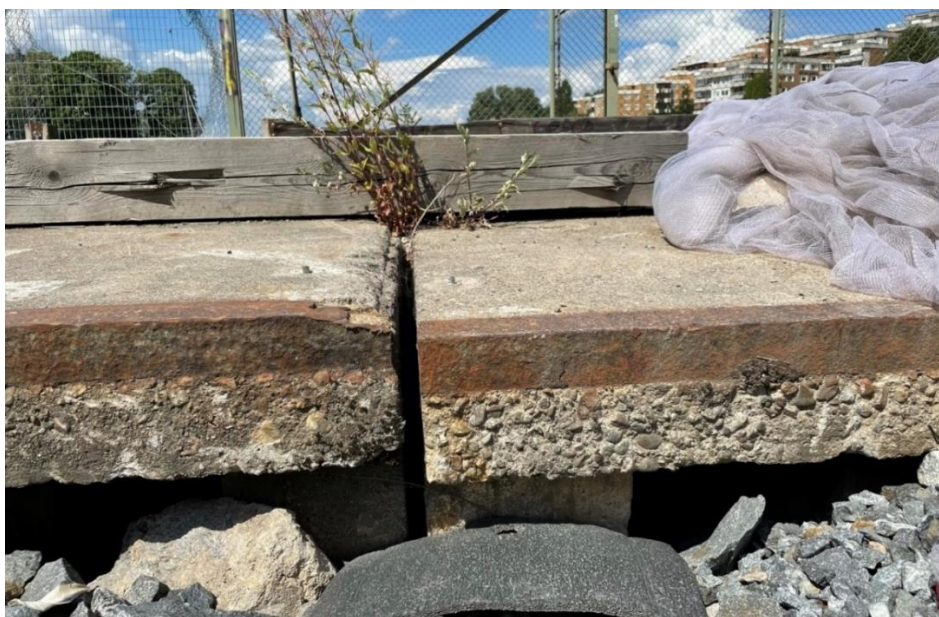
Kajen är i relativt gott skick. En robust kaj med mindre skador förekommer i form av bortspjälkad betong, korroderad samt släppt kantskoning (se bild 7), nötning av betong i vattenlinjen samt vissa sättningrörelser.

Bild 7, Dilatationsfog i Beckerskajen. Skadad kantskoning i förgrunden

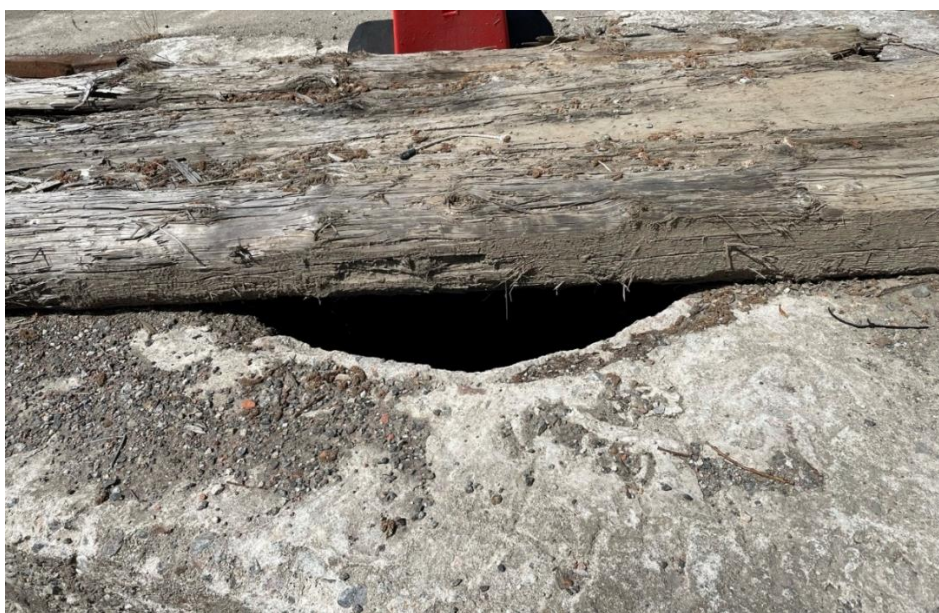
Det finns större håltagningar i kajdäckets nordöstra del (se bild 8). Dessa har skador på betong och delvis exponerad armering. Bör gjas igen vid ett eventuellt bevarande av kajen.

Bild 8, Håltagningar på Beckerskajen
