Åtgärdsutredning för panncentralen (hus 33) och intilliggande skorsten på Lövholmen 12

Stockholms stad

Datum: 2022-03-16

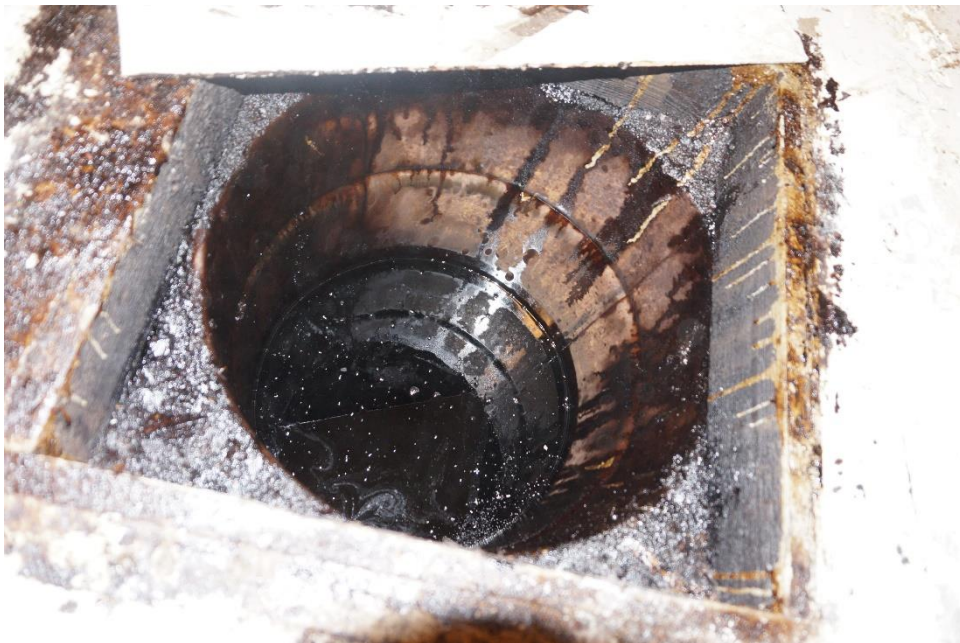
I pannrummet belägen i byggnadens djupare källardel förekommer en uppsamlingsbrunn fylld med en trögflytande avfallsolja i fri fas, d.v.s. inte löst i vatten utan i form av ren olja (se detaljerad förklaring i avsnitt 1). Brunnen nås via en manlucka placerad på en avsats i källarutrymmet. Från oljans yta till brunnens botten bedömdes det vid första platsbesöket (våren 2021) vara ca. 30–50 cm. Brunnen är uppbyggd med cementringar (figur 2) vilket medför tillrinning från omkringliggande material. Brunns botten är öppen och består av grus och fyllnadsmassor (WSP, 2021).

Figur 2. Uppsamlingsbrunn, på upphöjd del i den djupare källaren, med inflödade avfallsolja (foto från februari 2022).

Oljeskiktets mäktighet kan troligen variera över tid. Åtgärder för att avlägsna olja har gjorts sommaren 2021 genom att suga upp oljan med sugbil. Vid det tillfället sögs ca. 6 m³ olja och oljeskadat vatten ur brunnen vilket bedömdes vara väsentligt mer än volymen i brunnen initialt, men tillrinningen av ytterligare olja och vatten var god. Brunnen bedöms utifrån detta kommunicera med omgivande mark. Vartefter pumpningen pågick upplevdes dock att andelen olja i vattnet minskade. Vid ett platsbesök ett par månader efter utsugningen (november 2021) konstaterades oljan i brunnen ha en mäktighet om ca. 25 cm och då helt bestå av oljeprodukt i fri fas utan en underliggande vattenfas. Vid ytterligare ett platsbesök (februari 2022) uppmättes ca 40 cm ren olja i uppsamlingsbrunnen, även denna gång utan underliggande vattenfas. Kompletterande

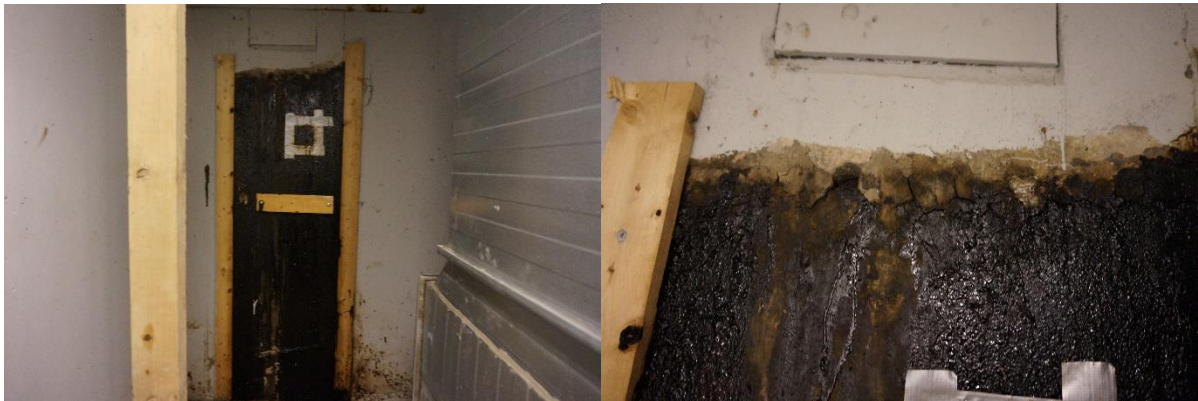
Figur 3. Inträngande avfallsolja (i fri fas) genom sprickor i pannrummet (djupare källardelen), februari 2022. (WSP 2021)

Avfallsoljan i brunnen och på väggarna har provtagits, analyserats och jämförts genom kromatografi vilket indikerat på att det är samma typ av avfallsolja från alla fyra olika väggar, samt i samlingsbrunnen. Analysresultaten visar att det är någon form av avfallsolja som troligen innehåller en blandning av flytande brandfarligt avfall och eldningsolja som har genererats från den tidigare färgproduktionen. Oljan upplevs relativt luktfri, men "kletig" och inte viskös som eldningsolja.

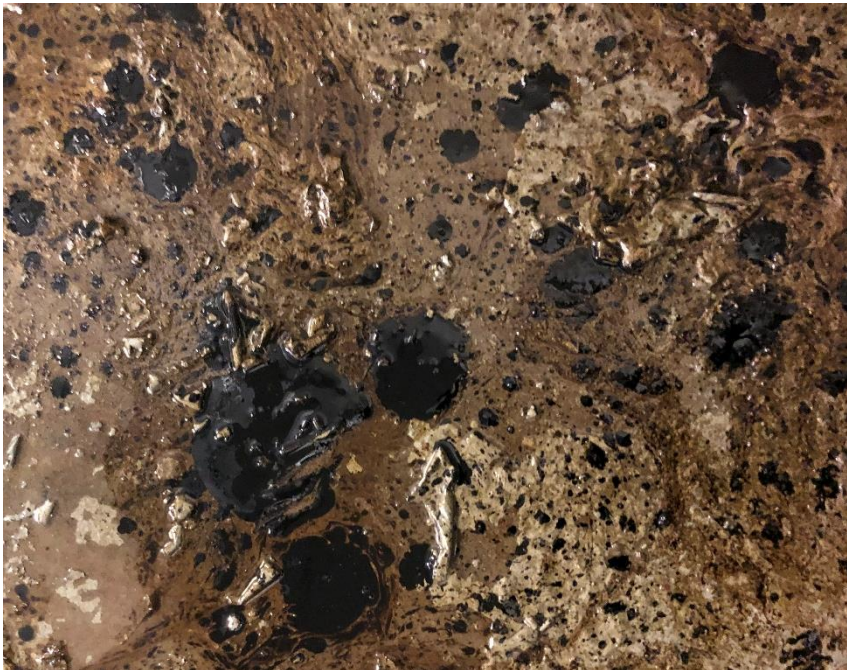
Provtagningar och utredningar av Viken (2020-2021) har påvisat förekomst av olja i fri fas i grundvattnet kring byggnadens djupare källardel. De utförda undersökningarna visar att det finns en oljeförening i fri fas ansamlad i jord och grundvatten i utrymmet som sprängts ur berget för grundläggning av huset. Hur spridning av den påvisade oljeförekomsten ser ut är ej klarlagt. Sannolikt sker en viss spridning kontinuerligt via sprickor i det omkringliggande berget och via VA-ledningsstråk. Oljan är svart/mörkt brun, trögflytande och förekommer som "klumpar" i grundvattnet, se figur 4 samt foton i Bilaga 2. Oljan som har påträffats söder om den djupaste källardelen har en stark lukt liknande lösningsmedel. Vid provtagningen spreds lukten i rummet.

Figur 4. Grundvatten med olja i fri fas, juli 2021 (Viken, 2021).

Utförda grundvattenanalyser har påvisat förekomst av alifater, aromater och PAH:er i halter över både Svenska Petroleum och Biodrivmedel Institutets branschspecifika riktvärden för grundvatten (SPBI) samt Wescons platsspecifika riktvärden för ytligt grundvatten avseende risk för ånginträngning i byggnad, se tabell 1 för mer detaljerad redovisning (Viken, 2021). Det bör poängteras att laboratorieanalyserna alltid utfördes på vattenfasen i proverna, men att ett flertal grundvattenprover samtidigt var övermättade med olja. Vidare indikerar utförda laboratorieanalyser på oljan, söder om den djupaste källardelen, att denna olja troligen inte utgörs av samma typ som avfallsoljan i uppsamlingsbrunnen och på väggarna i pannrummet.

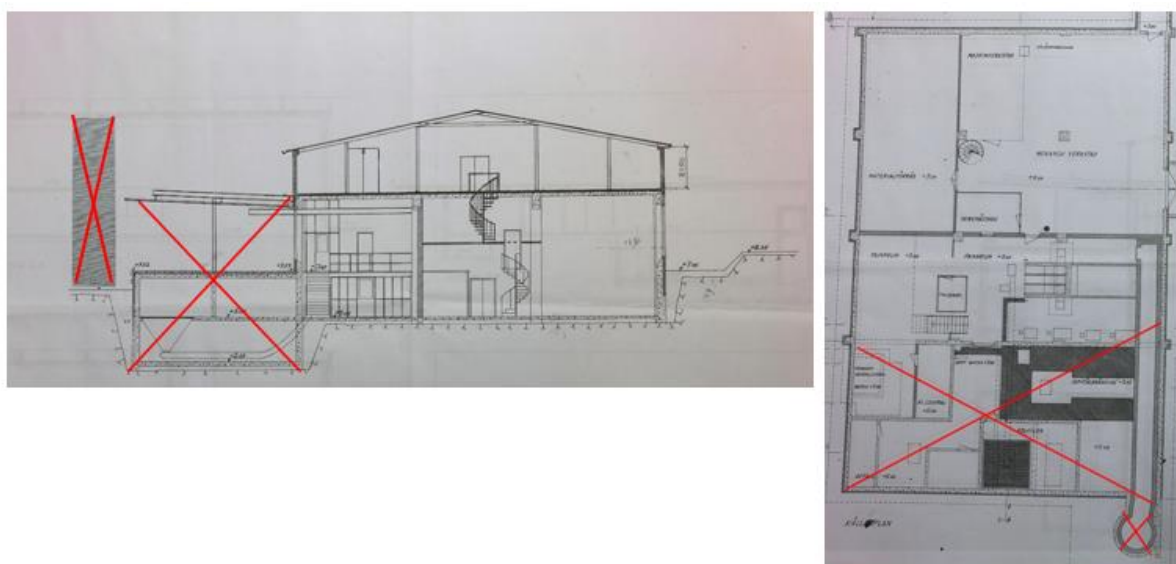
FIGUR 8. BYGGNADSRITNINGAR MED MARKERINGAR I FORM AV RÖDA KRYSS FÖR DE DELAR (SKORSTEN OCH NORRA DEL AV BYGGNAD) SOM PLANERAS ATT RIVAS I ÅTGÄRDSFÖRSLAG 3.

Tätning av den öppna kvarvarande delen av byggnaden, nya fasadväggar och anslutningar till taket görs. Anpassning av kvarvarande stommen vid rivningsnittet krävs också. Installationer skall ses över och kompletteras med nytt fläktrum, ny ventilation och uppvärmning samt el.
