Trädinventering och Okulär Trädbesiktning Friherregatan 53, Hässelby November 2023

Trädinventering Friherregatan, Hässelby
På uppdrag av Svenska Bostäder
Utfört av Jacksons Trädvård AB
November 2023

Bilaga 4. Trädinventeringsprotokoll

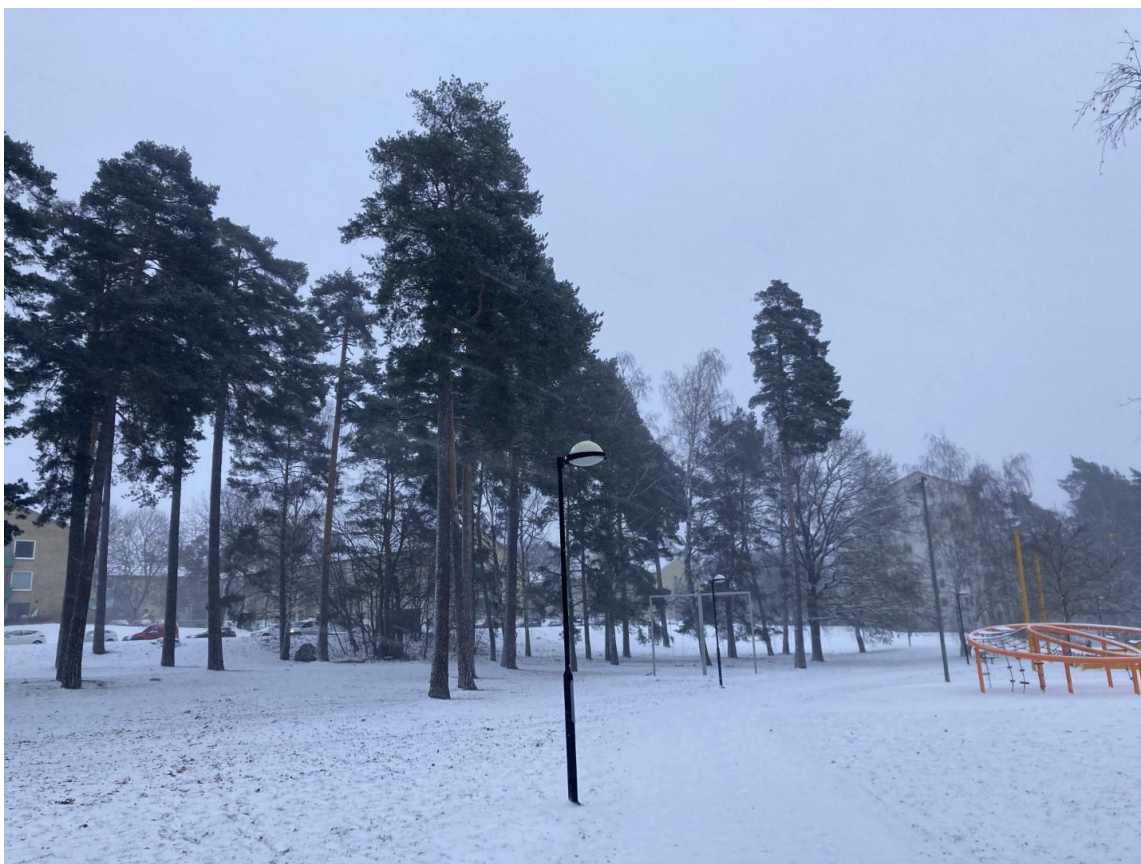
Foto 1. Det inventerade området sett från väster med lekparken till höger i bild, gång- och cykelvägen och den höga gungan i mitten och sluttningen upp mot Friherregatan längst bak. Foto 23-11-28.

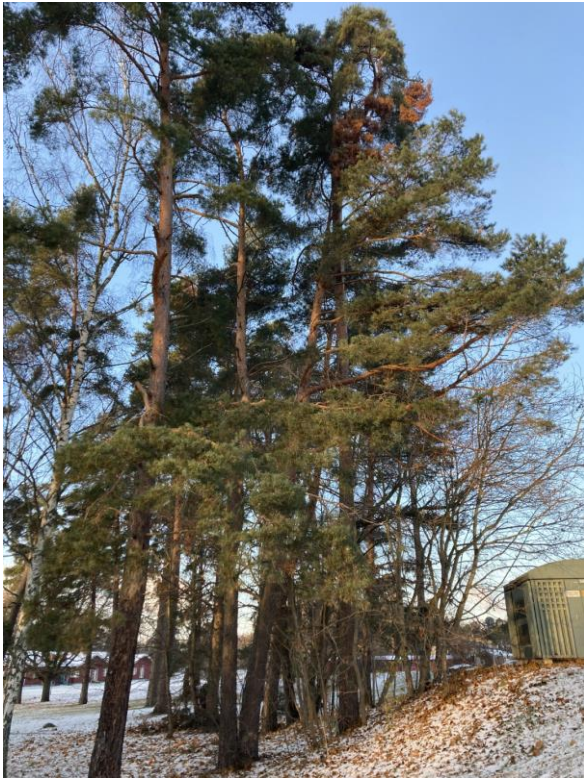
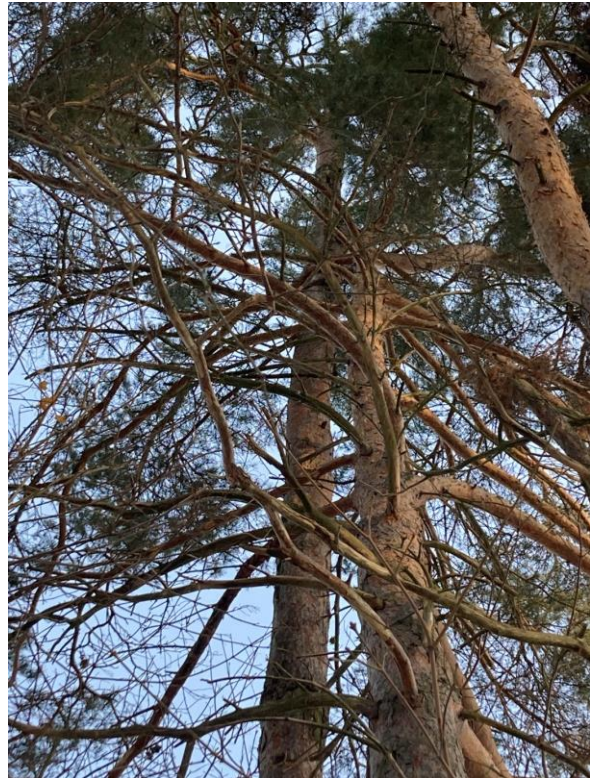
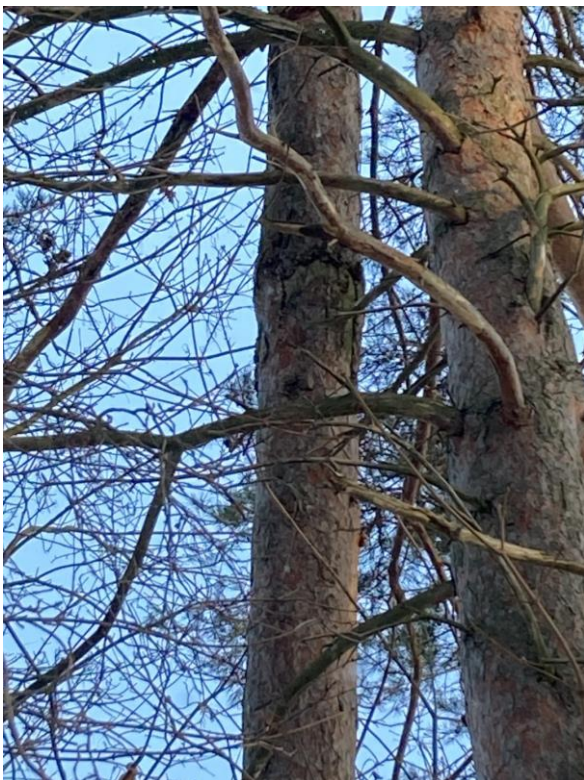
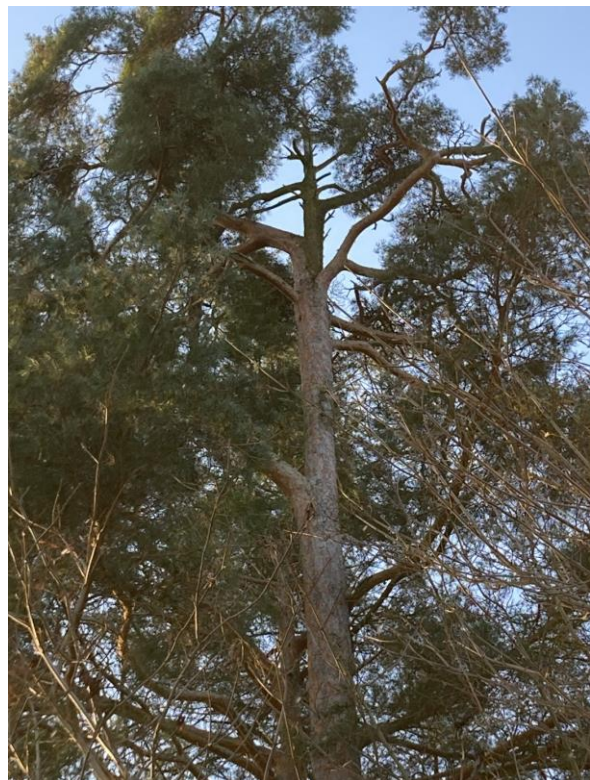
Det fanns 3 tallar (nr. 2, 21 och 43) som hade hängande brutna grenar i kronorna vilka rekommenderas att ta bort så snart som möjligt då de bedömdes som risk (*foto 2*). Tre av tallarna (nr. 22, 28 och 49) bedömdes ha så omfattande skador att de rekommenderas att göras till högstubbar för den biologiska mångfalden eller alternativt fällas (*foto 11, 14, 15, 19 och 20*). Tall nr. 50 hade två stammar varav den ena lutade mot tall nr. 2, stora stamskador hade skapats på tall nr. 2 på grund av skavande grenar (*foto 2-5*). Det rekommenderas att de skavande grenarna beskärs bort och att stamskadornas omfattning undersöks i samband med det. Två av tallarna (nr. 15 och 53) bedömdes som särskilt skyddsvärda träd enligt Naturvårdsverkets parametrar ⁴ (se *lagskydd sidan 5*), nr. 15 tros vara äldre än 200 år och tall nr. 53 hade en håligheter i huvudstammen (*foto 9, 21-23*).

Foto 2. Träd 2 till höger i bild med en bruten gren i toppen och tall nr. 50 hängande på stammen. Bakom den lilla dungen av lönnslå.

Foto 3. Träd 2 med tall nr. 50 hängande och skavande på stammen.

Foto 4. Träd 2 med stamskada orsakad av skavande grenar från tall nr. 50.

Foto 5. Träd 2 med död topp.

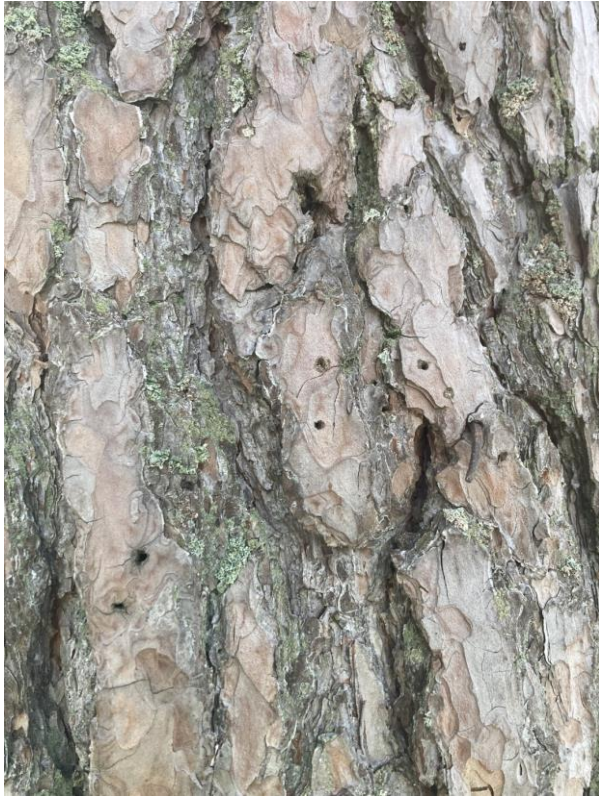
Foto 6. Träd 4 med utgångshål på stammen.

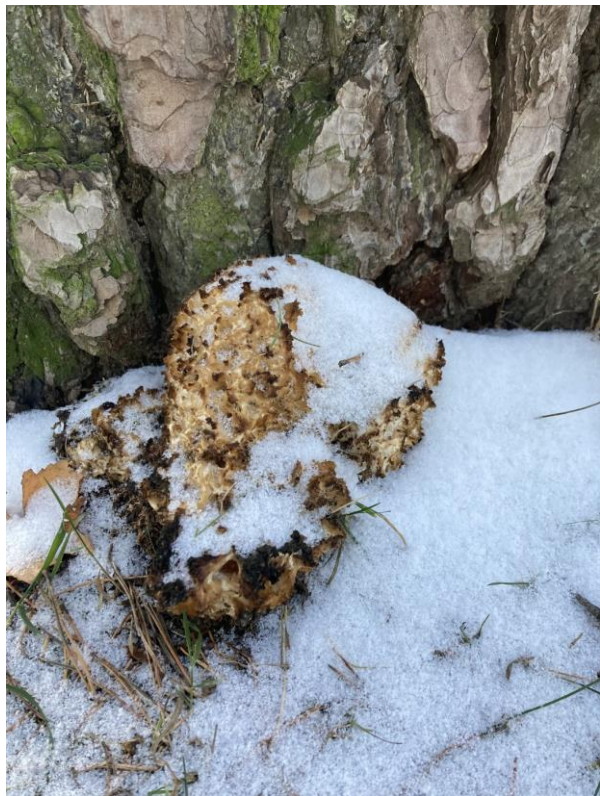
Foto 7. Träd 5 med blomkålssvamp (*Sparassis crispa*) vid stambas i norr.

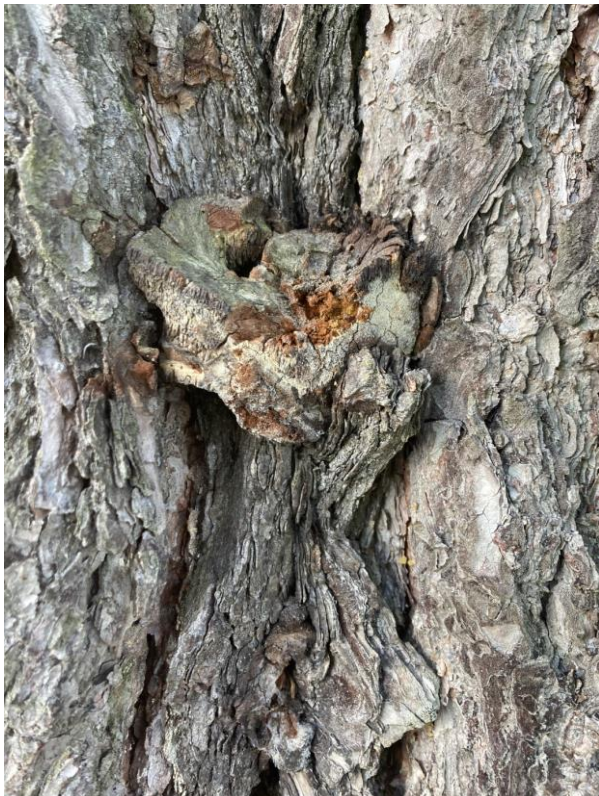
Foto 8. Träd 5 med trolig tallticka (*Porodaedalea pini*) på stam, ca 0,5 cm upp.

Träd-id	Trädart	DBH	Ålder	Vitalitet	Skador	Anmärkningar	Åtgärd	Risk	Prio
1	Tall <i>Pinus sylvestris</i>	54	3	1	2	Gamla stamskador, vril på stam ca 8 meter upp, stambasskador, ensidig krona mot söder.	Ingen åtgärd.	1	1
2	Tall <i>Pinus sylvestris</i>	44	2	1	3	Granträd tall nr. 50 lutar mot stam och orsakar stamskador, död topp, brutna grenar, en stor bruten gren hänger kvar i kronan, väldigt liten del av kronan kvar (foton 2-5).	Avlägsna bruten gren. Isband med beskärnig undersök stamskador.	2	3
3	Tall <i>Pinus sylvestris</i>	68	3	1	2	Ensidig krona mot söder, liten stamskada.	Ingen åtgärd.	1	1
4	Tall <i>Pinus sylvestris</i>	63	3	1	2	Döda grenar, utgångshål på stam (foto 6), små stamskador, grenbrott.	Ingen åtgärd.	1	1
5	Tall <i>Pinus sylvestris</i>	55	3	1	2	Blomkålssvamp (<i>Sparassis crispa</i>) vid stambas i norr (foto 7), ensidig krona mot söder, trolig talticka (<i>Porodaedalea pini</i>) på stam ca 0,5 cm upp (foto 8).	Ingen åtgärd.	2	1

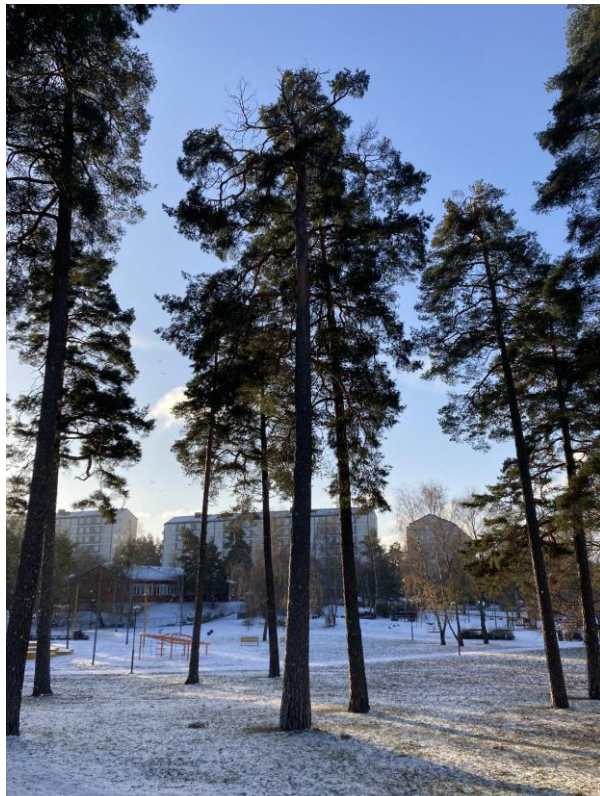
Foto 9. Träd 15 i mitten av bilden. Särskilt skyddsvärt träd med en död topp.

Träd-id	Trädart	DBH	Ålder	Vitalitet	Skador	Anmärkningar	Åtgärd	Risk	Prio
8						Träd-id från NVI som inte ingår i denna inventering.			
9						Träd-id från NVI som inte ingår i denna inventering.			
10						Träd-id från NVI som inte ingår i denna inventering.			
11						Träd-id från NVI som inte ingår i denna inventering.			
12						Träd-id från NVI som inte ingår i denna inventering.			
13						Träd-id från NVI som inte ingår i denna inventering.			
14						Träd-id från NVI som inte ingår i denna inventering.			
15	Tall <i>Pinus sylvestris</i>	77	3	1	2	Död topp troligen p.g.a. törskate, talltickor, bedöms som särskilt skyddsvärt träd p.g.a. ålder, grenbrott (foto 9).	Ingen åtgärd.	1	1

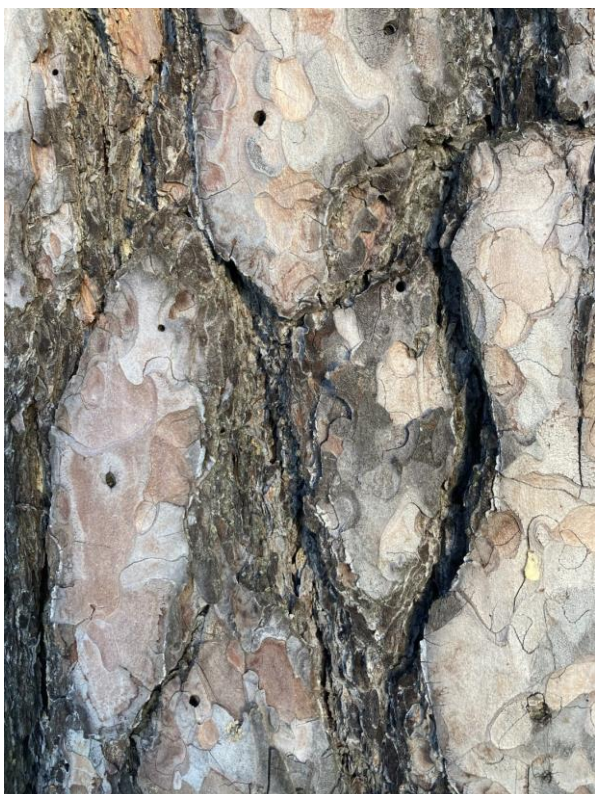
Foto 10. Träd 17 med utgångshål på stammen.

Träd-id	Trädart	DBH	Ålder	Vitalitet	Skador	Anmärkningar	Åtgärd	Risk	Prio
16	Tall <i>Pinus sylvestris</i>	59	3	1	1	Böjd topp.	Ingen åtgärd.	1	1
17	Tall <i>Pinus sylvestris</i>	66	3	1	1	Utgångshål på stammen (foto 10).	Ingen åtgärd.	1	1
18	Tall <i>Pinus sylvestris</i>	64	3	1	1	Högt ansatt krona.	Ingen åtgärd.	1	1
19	Tall <i>Pinus sylvestris</i>	52	3	1	1	Högt ansatt krona.	Ingen åtgärd.	1	1
20	Tall <i>Pinus sylvestris</i>	57	3	1	2	Stamskada, högt ansatt krona.	Ingen åtgärd.	1	1
21	Tall <i>Pinus sylvestris</i>	56	3	1	2	Gammal stamspricka, brutna grenar som hänger kvar, stamskador högt upp i kronan, högt ansatt krona.	Avlägsna brutna grenar.	2	3
22	Tall <i>Pinus sylvestris</i>	47	3	2	3	Öppen stamspricka från bas och minst två meter upp (foto 11), döda grenar.	Högstubbe alternativt fällning.	2	3
23	Vårtbjörk <i>Betula pendula</i>	39	2	2	2	Döda grenar, stambasskador, svamp vid stambas.	Ingen åtgärd.	1	1

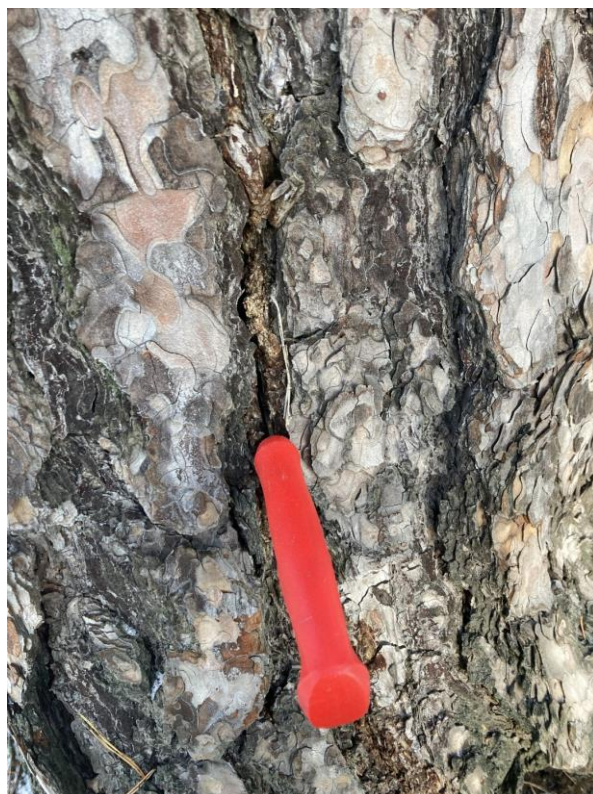
Foto 11. Träd 22 med en öppen stamspricka från stambas och minst 2 meter upp på stammen. Ett knivblad är instuckat i sprickan.

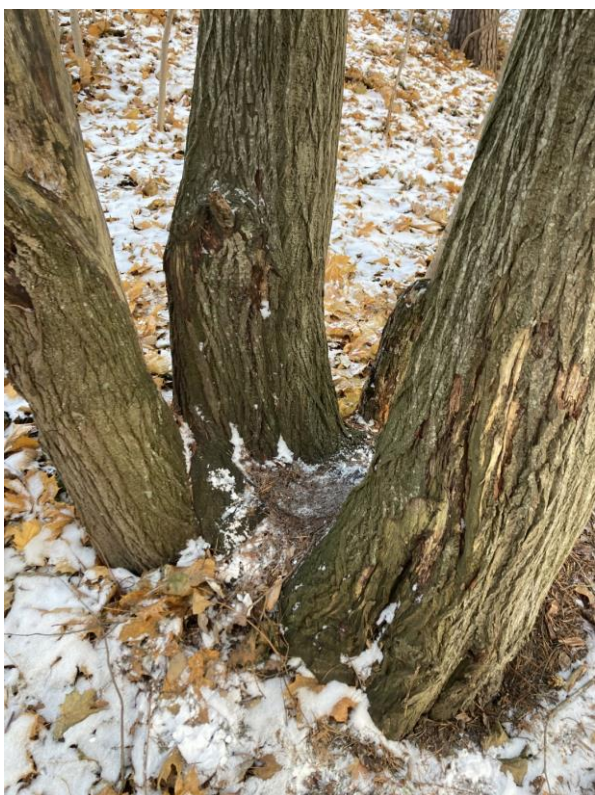
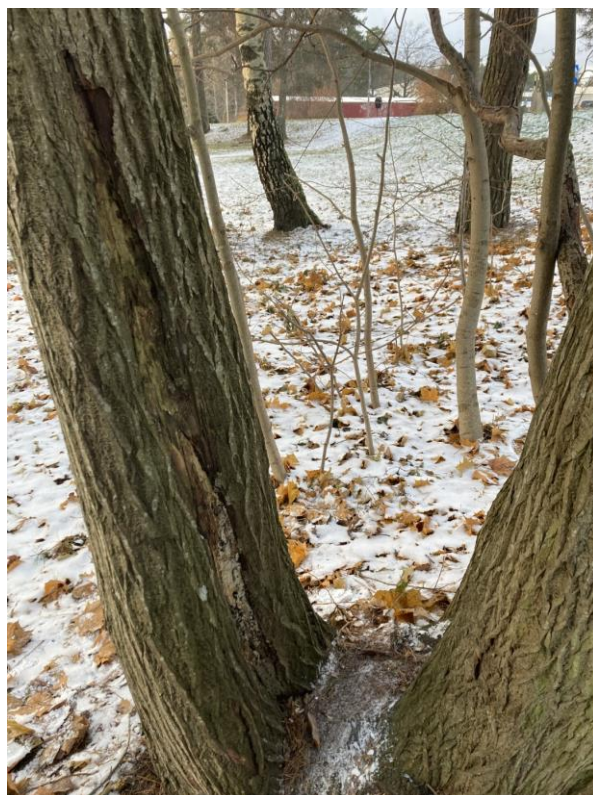
Den flestammiga sälgen (nr. 27) hade måttlig vitalitet där ena stammen var död och det fanns ett stort antal döda grenar i resten av kronan. Sälgen växte ihop med lönnslly (nr. 29) och tallar och tillsammans bildades ett litet naturområde där den klippta gräsytan inte täckte marken. Denna lilla dunge bedömdes som viktig för den biologiska mångfalden då den inventerade ytan troligen blir artrikare. Det rekommenderas att lönnslly beskärs från trottoar och väg och att tallen (nr.28) görs till högstubbe då den hade så omfattande fläxskada. Eventuellt tas även sälgen ner till högstubbe men så länge som lönnslly växer runt om så skyddar det den försvagade stammen något (foto 12-15).

Foto 12. Träd 27. Flerstammig sälg där ena stammen var död och de andra hade skador och stor mängd döda grenar.

Foto 13. Träd 27. En av stamskadorna på sälgen.

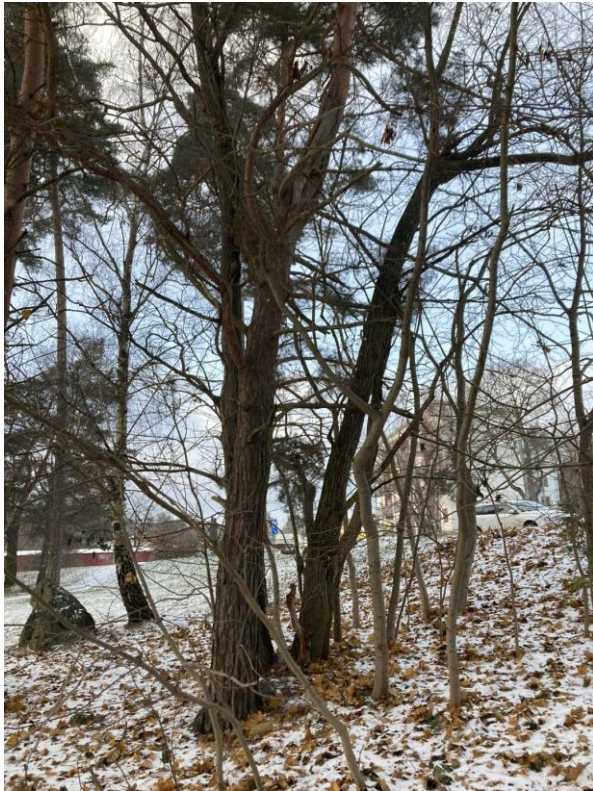
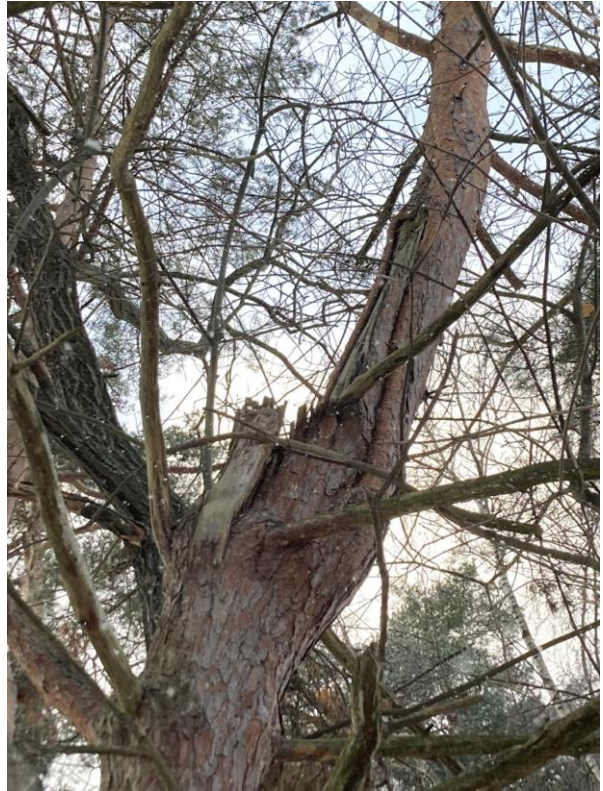
Foto 14. Tall nr. 28 i förgrunden med en stor fläxskada. Bakom tallen syns sälg nr. 27 och runt dessa lönnslivet som bildar område 29.

Foto 15. Träd 28 med stor fläxskada ca 5 meter upp, tidigare dubbeltopp. Bildar gemensam krona med sälg nr. 27.

Träd-id	Trädart	DBH	Ålder	Vitalitet	Skador	Anmärkningar	Åtgärd	Risk	Prio
24	Tall <i>Pinus sylvestris</i>	49	2	1	2	Döda grenar, svamprester vid stambas.	Ingen åtgärd.	1	1
25	Tall <i>Pinus sylvestris</i>	46	2	1	2	Lönn nr. 26 växer dikt an mot stam och upp i kronan, döda grenar.	Ingen åtgärd.	1	1
26	Skogslönn <i>Acer platanoides</i>	20	1	1	1	Växer dikt an mot tall nr. 25, ensidig.	Ingen åtgärd.	1	1
27	Sälg <i>Salix caprea</i>	20-32	2	2	3	Flerstammig, ena stammen död, lönnslly och tall nr. 28 växer in i kronan, stamskador (foton 12-14), stor mängd döda grenar.	Ingen åtgärd ev. högstubbe.	2	2
28	Tall <i>Pinus sylvestris</i>	42	2	1	2	Döda grenar, stor fläskada ca 5 meter upp, tidigare dubbeltopp, lutar mot väg, gemensam krona med sälg 27 (foton 14-15).	Högstubbe alternativt fällning.	2	3
29	Skogslönn <i>Acer platanoides</i>	2-20	1	1	2	Område med lönnslly, lutar mot väg, växer upp i äldre tallar och sälg (foto 14).	Utrymmesbeskrning mot väg.	1	2

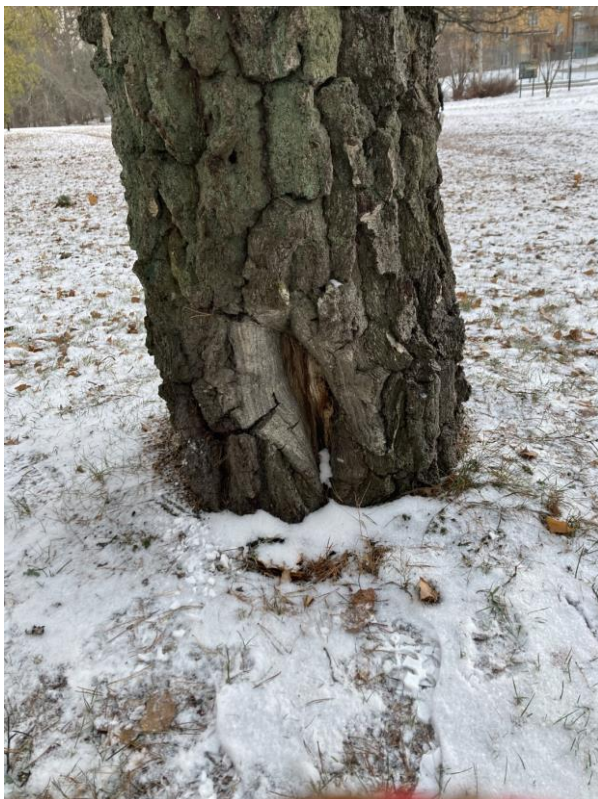
Foto 16. Träd 33. Vårtbjörk med stambasskada.

Träd-id	Trädart	DBH	Ålder	Vitalitet	Skador	Anmärkningar	Åtgärd	Risk	Prio
31	Vårtbjörk <i>Betula pendula</i>	34	2	2	2	Döda grenar, dubbeltopp.	Ingen åtgärd.	1	1
32	Tall <i>Pinus sylvestris</i>	49	2	1	1	Döda grenar.	Ingen åtgärd.	1	1
33	Vårtbjörk <i>Betula pendula</i>	41	2	2	2	Stambasskada, döda grenar, dubbeltopp (foto 16).	Ingen åtgärd.	1	1
34	Tall <i>Pinus sylvestris</i>	33	2	2	2	Växer in i kronan på tall 3, död topp, döda grenar.	Ingen åtgärd.	1	1
35	Tall <i>Pinus sylvestris</i>	49	2	1	1	Högt ansatt krona.	Ingen åtgärd.	1	1
36	Vårtbjörk <i>Betula pendula</i>	45	2	1	1	Döda grenar.	Ingen åtgärd.	1	1
37	Skogsek <i>Quercus robur</i>	68	2	2	1	Döda grenar, ensidig krona åt söder (foto17-18).	Ingen åtgärd.	1	1
38	Vårtbjörk <i>Betula pendula</i>	37-39	2	1	2	Dubbelstam, beskärningsskador, invuxen bark.	Ingen åtgärd.	1	1

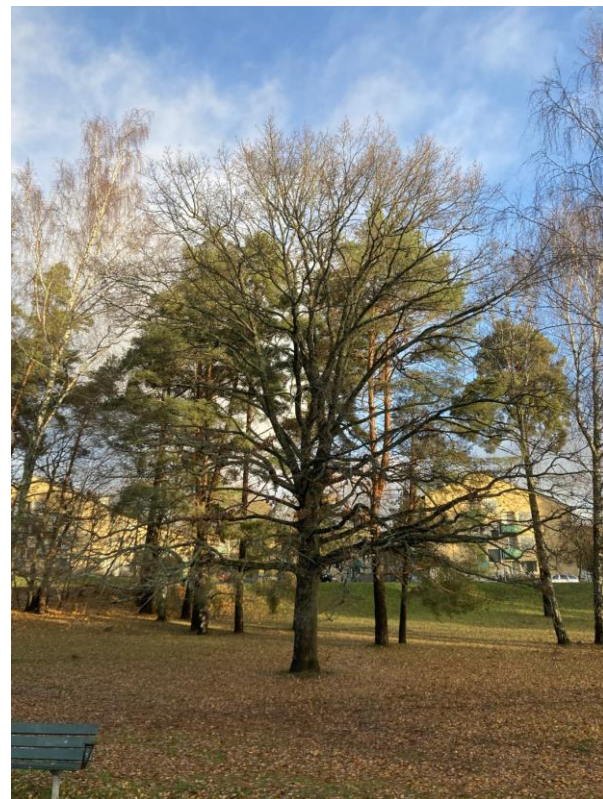
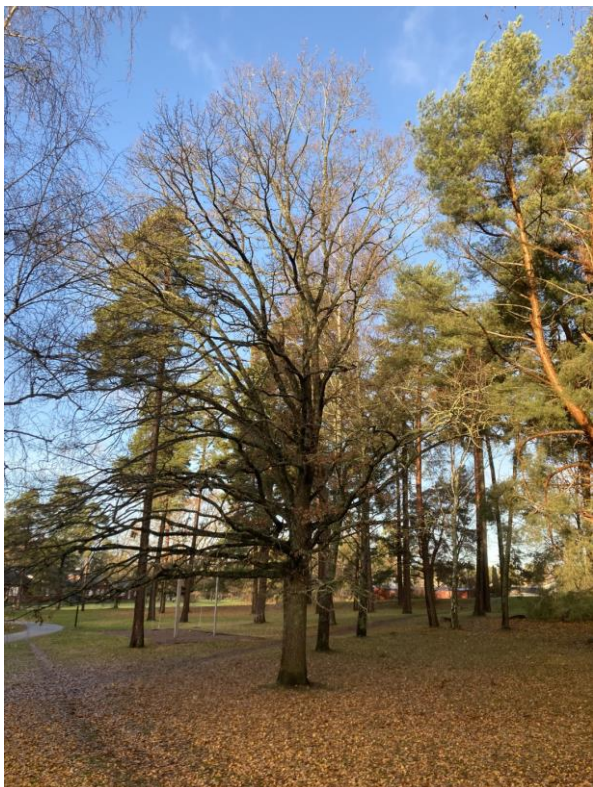
Foto 17. Träd 37. Skogsek vars krona växer fritt åt söder men trängd från norr. (Foto 23-11-24)

Foto 18. Träd 37 sedd från öster med ensidig krona mot söder. (Foto 23-11-24)

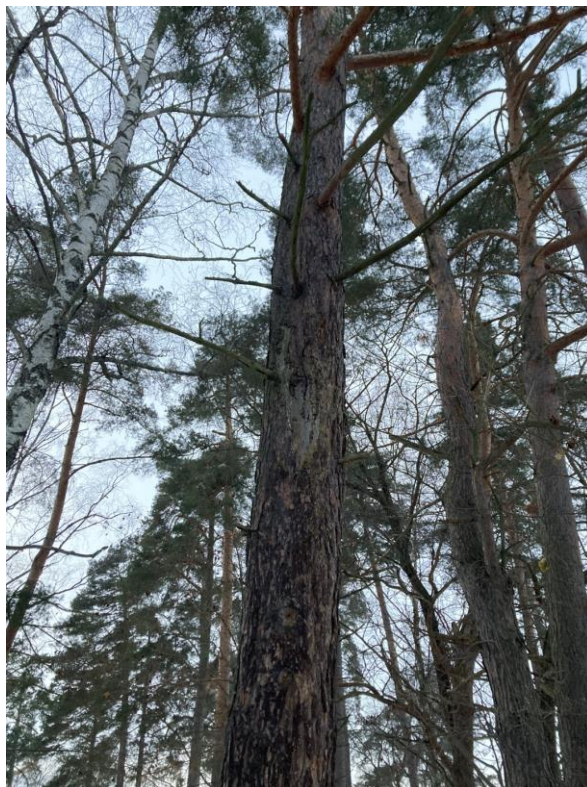
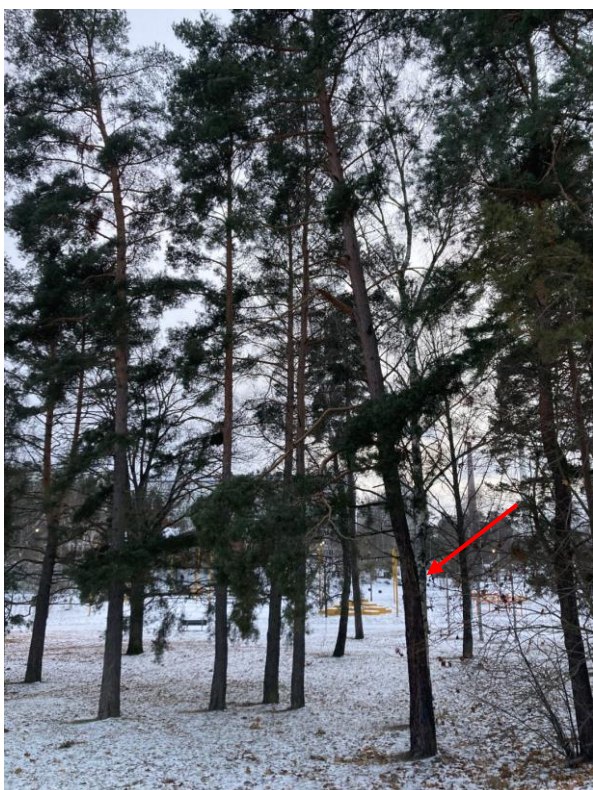
Foto 19. Träd 49 med stamsskada ca 4 meter upp, ojämn stam med ett svagt "knä" vid stamskadan.

Foto 20. Träd 49 med stamsskada ca 4 meter upp, ojämn stam med ett svagt "knä" vid stamskadan (röd pil).

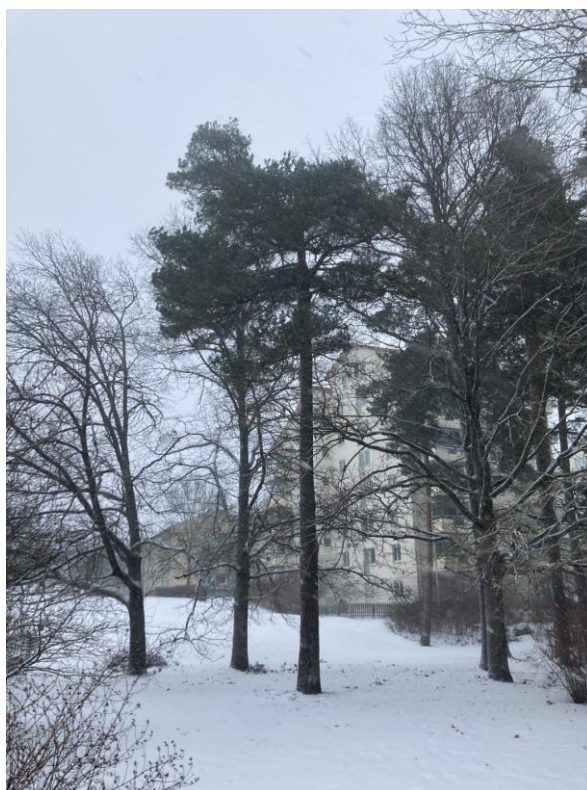
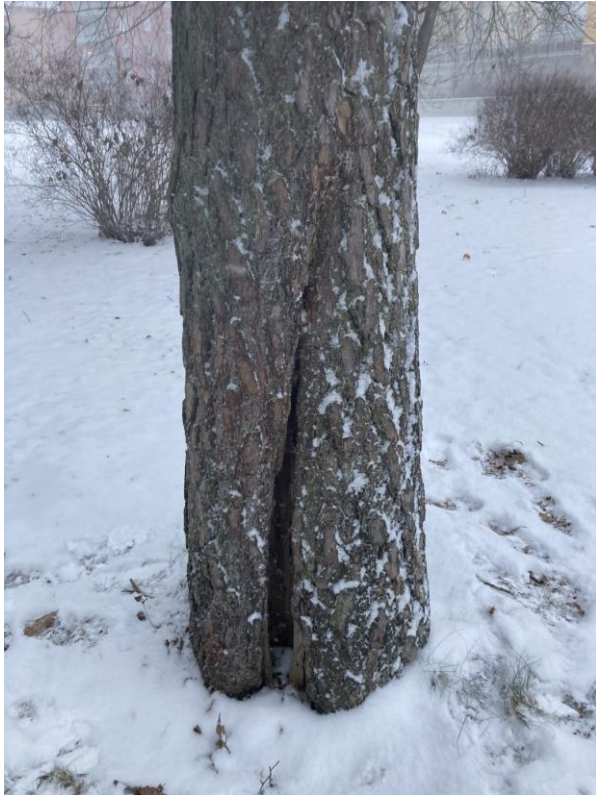
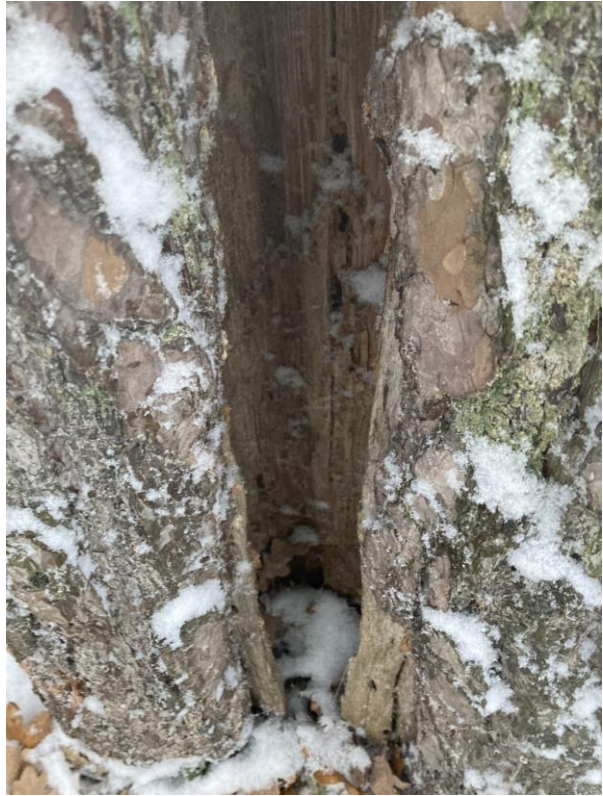
Foto 21. Träd 53. Tall med död topp och hålighet i stam. Bedöms som särskilt skyddsvärt träd p.g.a. hålträdd.

Foto 22. Träd 53. Tall med ihålig stamskada. Bedöms som särskilt skyddsvärt träd pga. hålträäd.

Foto 23. Träd 53. Tall med ihålig stamskada. Bedöms som särskilt skyddsvärt träd pga. hålträäd.

Träd-id	Trädart	DBH	Ålder	Vitalitet	Skador	Anmärkingar	Åtgärd	Risk	Prio
47	Tall <i>Pinus sylvestris</i>	39	2	1	2	Trängd, ensidig, stambasskada, döda grenar	Ingen åtgärd.	1	1
48	Vårtbjörk <i>Betula pendula</i>	34	2	2	2	Döda grenar, skador på ytliga rötter, dubbeltopp.	Ingen åtgärd.	1	1
49	Tall <i>Pinus sylvestris</i>	49	2	1	3	Stamsskada med exponerad ved ca 4 meter upp, ojämn stam med ett svagt "knä" vid stamskadan, lutar åt öster, grenbrott (foto 19-20).	Högstubbe alternativt fällning.	2	2
50	Tall <i>Pinus sylvestris</i>	38-45	2	1	2	Dubbelstam, ena stammen lutar mot och skaver på tall nr. 2.	Avlägsna grenar som skaver på tall nr. 2.	1	3
51	Skogsek <i>Quercus robur</i>	58	2	1	1	Döda grenar ensidig, trängd, bildar gemensam krona med ek nr. 52.	Ingen åtgärd.	1	1
52	Skogsek <i>Quercus robur</i>	55	2	1	1	Döda grenar, bildar gemensam krona med ek nr. 51.	Ingen åtgärd.	1	1
53	Tall <i>Pinus sylvestris</i>	50	3	1	2	Ihålig stamskada, särskilt skyddsvärt träd, död topp (foto 21-23).	Ingen åtgärd.	2	1

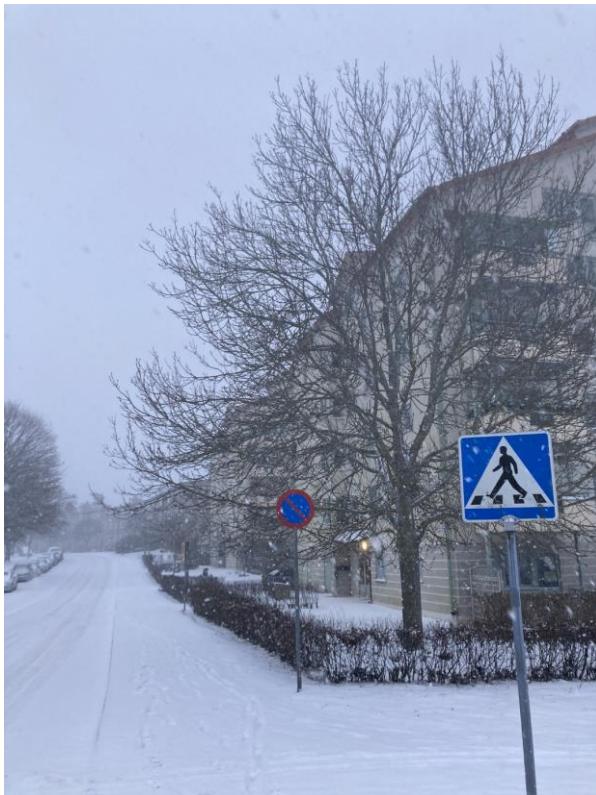
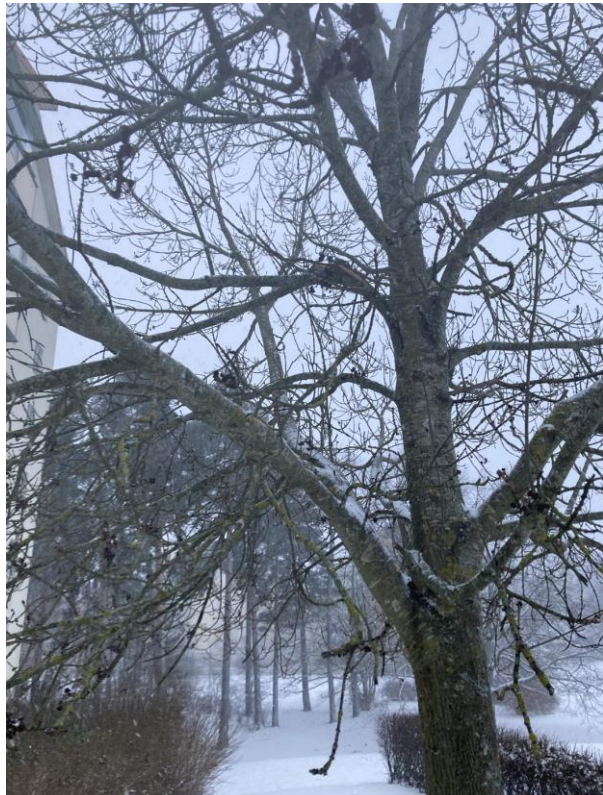
Foto 24. Träd 54. Ask som växte på privat fastighet med låga grenar över väg och en bruten hängande gren i kronan.

Foto 25. Träd 54. Ask på privat tomt med bruten hängande gren i kronan.

54	Ask <i>Fraxinus excelsior</i>	37	2	1	1	Växer på privat fastighet, bruten gren hänger kvar i kronan, låga grenar över väg (foto 24-25).	Avlägsna bruten gren och kronhöjning. Obs, privat tomt.	1	2

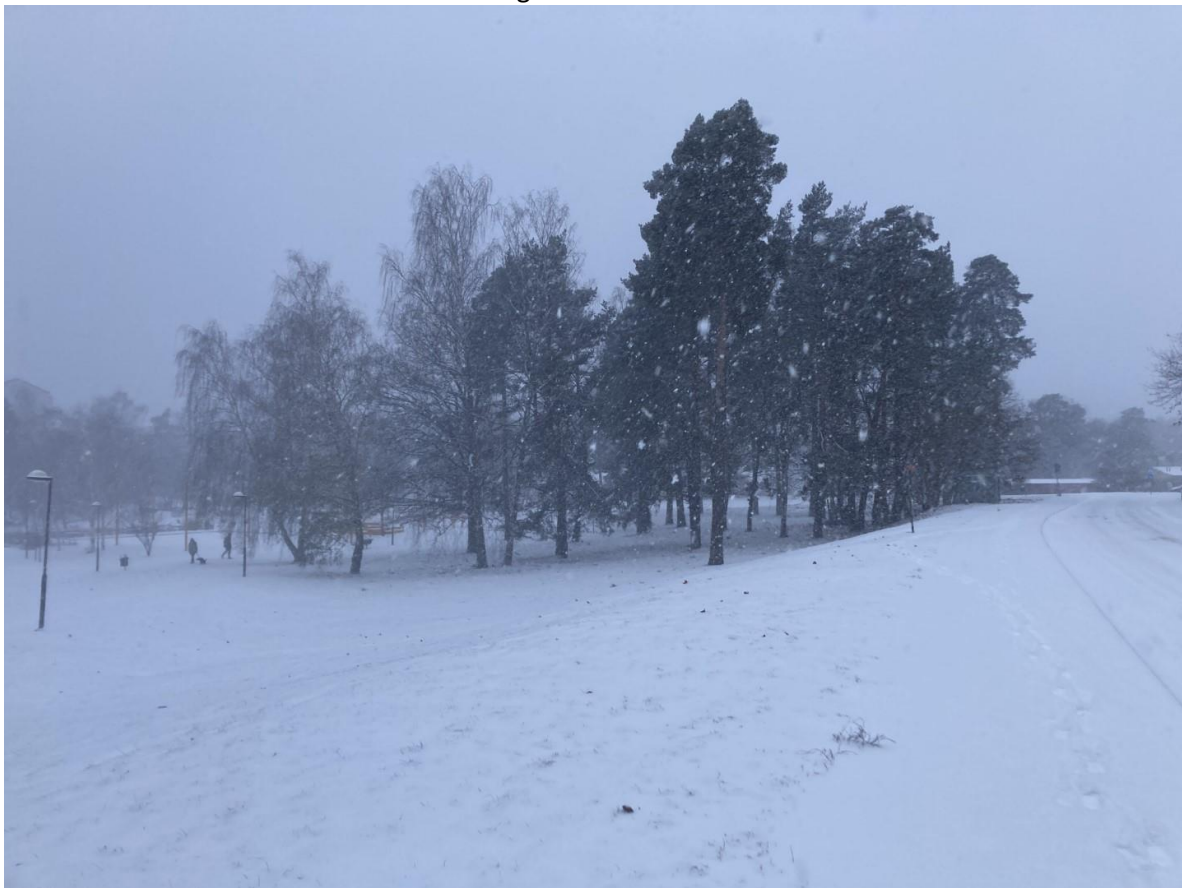
Foto 27. Det inventerade området sett från öster med pulkabacken i förgrunden. Foto 23-11-28.
