## Utlåtande angående alléträd längs Krällingegränd i Tensta

Angående frågor från Karin Stephansson vid Exploateringskontoret (kursiverad text):

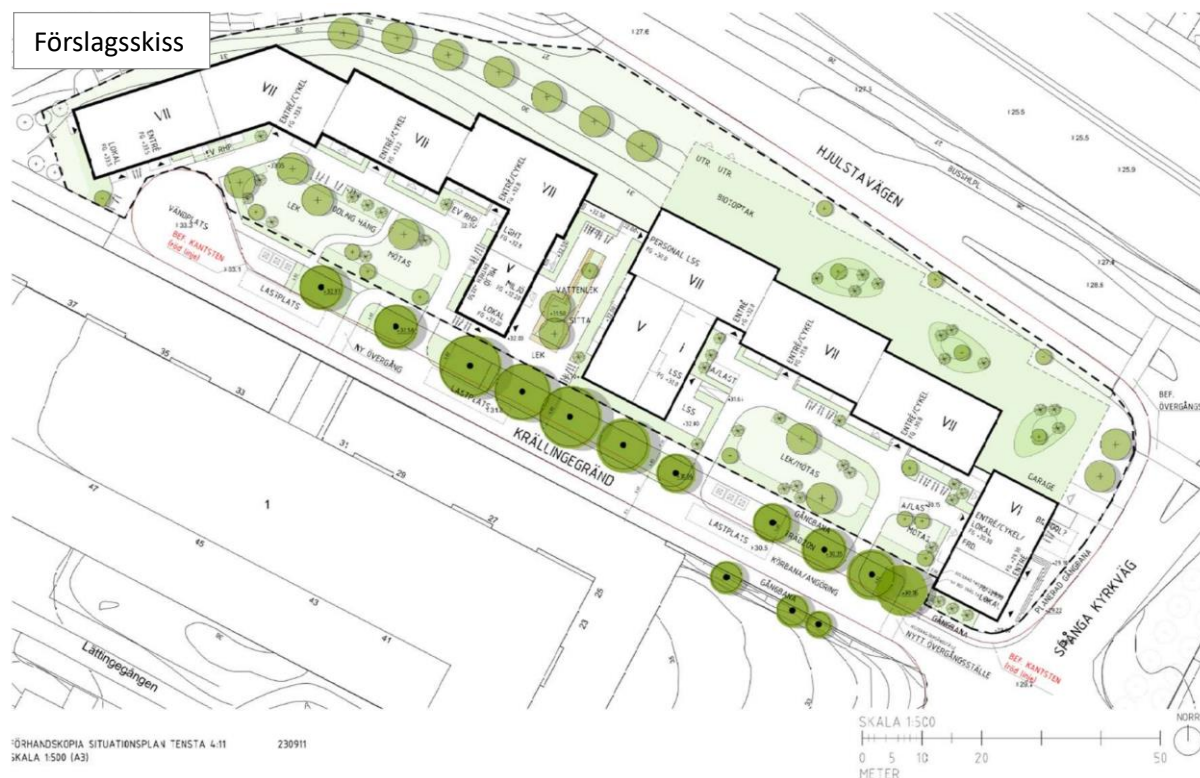
1. Finns det förutsättningar för alléträden (nr 11-23) längs Krällingegränd att leva och utvecklas vid den föreslagna exploateringen (se förslagsskiss nedan).

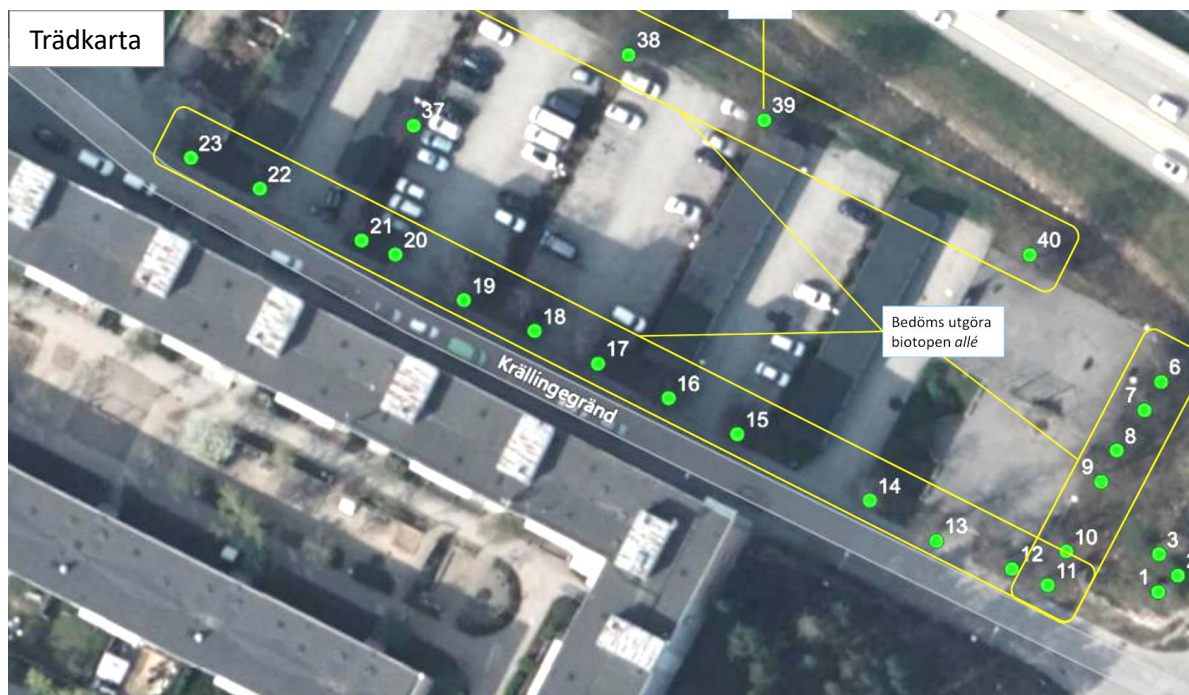
Utsnitt av karta från besiktningsprotokoll 2023-04-17

En trädrad med relativt unga lindar (stamdiameter 25-45 cm) växer längs Krällingegränd i Tensta. Oavsett byggplaner rekommenderas på sikt ersättning av träd nr 11-14 samt nr 20-23 på grund av deras dåliga vitalitet och deras grenstruktur. Nedsatt vitalitet och kronskador innebär dåliga förutsättningar för att träden ska kunna återhämta sig och utveckla en hållbar grenstruktur med godtagbart och arttypiskt utseende, inom en överskådlig framtid. I nuläget inkräktar många av träden på vägutrymmet genom sina låga grenar som resulterat i otillräcklig fri höjd för fordonstrafik och flera vägskyltar skymms eller är kraftigt missfärgade. Se även besiktningsprotokoll daterat 2023-04-17 för beskrivning av träden.

**Långsiktigt perspektiv:** Oavsett exploatering skulle jag rekommendera ersättning av träden, möjligen med undantag för träd nr 16-19 där ståndortsförbättrande åtgärder kan fungera: växtbäddsrenovering, anläggning av rotvänliga bärlager inom minst 3 m radie från trädstammar (under hårdgjorda ytor), mulch, perenner eller buskar istället för klippt gräs, samt utrymmesbeskärning.
