UNDERLAG DETALJPLAN OPERABYGGNADEN

A-PM **LAGERLUNDEN- UTREDNING**

2026-04-02

Detta PM utgör underlag för framtagande av ny detaljplan i samband med planerad renovering, ombyggnation och påbyggnad av operabyggnaden i Stockholm, Norrström 2.

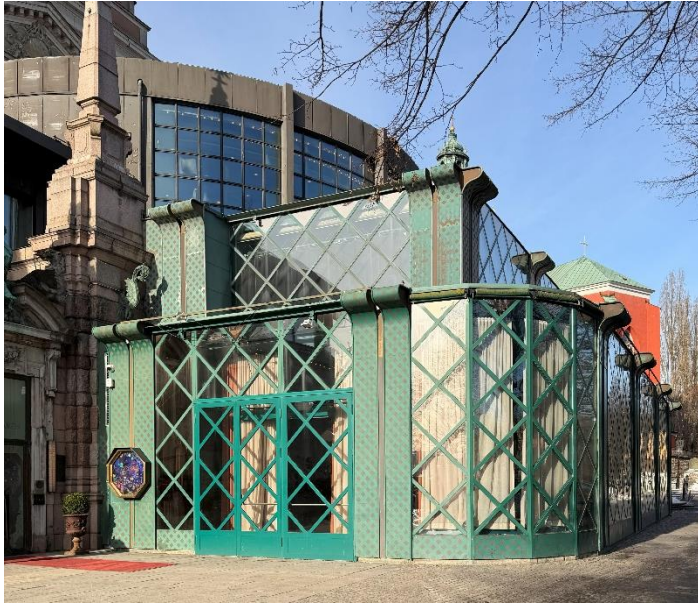
Lagerlunden ger i dagsläget ett något bedagat intryck. Den tidigare högblanka, klargröna färgen har mattats ned, bleknat och kritat, gulmetallytorna har oxiderat och bättringsmålning har genomförts med pensel i varierande gröna och grå kulörer. Ett flertal klarglasrutor, bland annat mot taklisten har folierats med spegelglas. Kompletterande dörrpartier och installationer har också bidragit till minskad klarhet i konstruktionen.

Lagerlunden idag. Lackeringen har mattats ned. Kompletterande folieriong på triangulära glas i översta raden

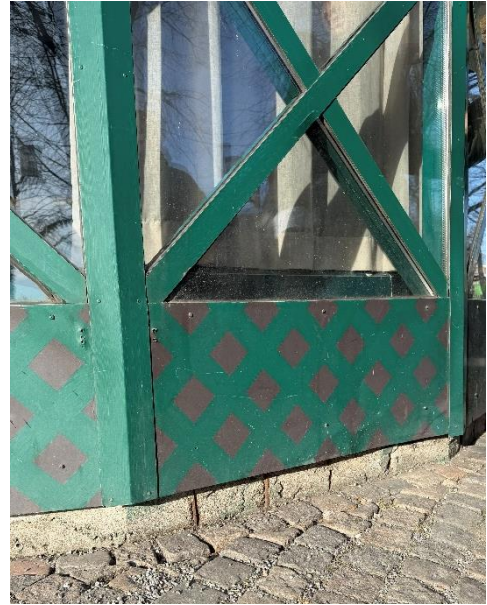
Lagerlunden står på en låg betongsockel. Sockel och grundläggning är angripen av salt och frostsprängningar. Armeringen i sockeln har börjat korrodera.

Skador på betongsockel och plåtar. Målning kompletterad med penselmålning på plats i felaktig grå kulör.

Betongsockeln uppvisar skador i form av sprickbildning, bortfall av betong samt frilagd armering. Sammantaget bedöms sockeln ha uppnått sin tekniska livslängd och behöver ersättas. Även sockeluppbyggnad som består av träreglar och gips behöver bytas ut.

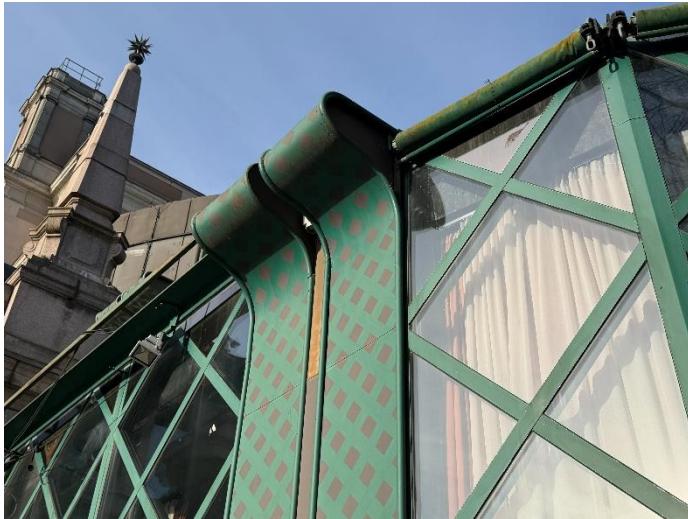
Pilasterformade plåtavtäckningar, observera den förgyllda ytan mellan plåtarna, detta kan vara ett senare tillägg. I Celsings arbetshandlingar är rören angivna som Cu-rör. Dessa kom inte till utförande, sannolikt beroende på korrosionsrisk mot övrig metall i fasaden.

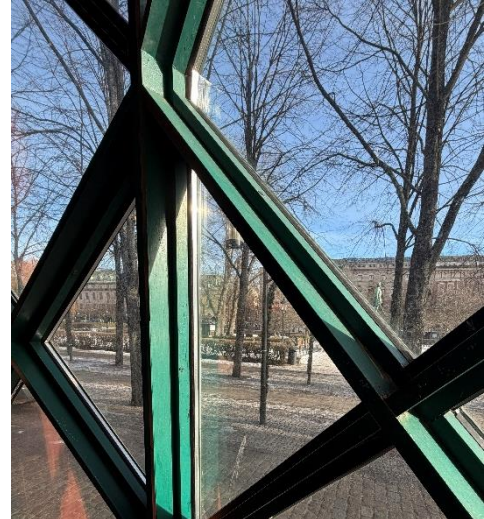
Profilsystem och glas bedöms ha nått sin tekniska livslängd, delar saknas och omfattande provisoriska lagningar med skruv och popnitar har skadat profiler och invändiga täcklister. Ytskikt är skadade. Ett flertal glasrutor är så dåligt måttade att det blåser rakt genom fasaden. Profiler, uppbyggda av vikta plåtar har släppt i limningen och förlorat sin styrka.

Invändiga glasprofiler av bockad plåt.

Glaspartierna bedöms ha nått sin tekniska livslängd och föreslås bytas till isolerglas med bättre U-värde och transparens. Profilsystemet är delvis uppbyggt av vikta aluminiumplåtar som limmats till en sammanhållen profil. Limningarna har släppt på många ställen och systemet förlorar därigenom sin styrka. Den yttre profilen består av plattaluminium. Provisoriska lagningar av de inre profilerna med popnit och montageskruv har genomförts på många ställen och medfört omfattande skador. Ett nytt profilsystem med dimensioner och utseende lika befintligt, men med bruten köldbrygga föreslås tas fram. Yttre plattaluminiumprofiler återanvänds så långt det är möjligt. Nya tillverkas med samma mått som befintliga. Plåtfasaden demonteras. Skadade plåtar byts ut mot nya i lika dimension och utförande, fabrikslackerade. Befintliga plåtar som kan återanvändas, rensas på färg, lackeras om och återmonteras.
