## Protokoll 12/2024

**§ 11****Åtgärd av marksättningar vid Sickla udde****Inriktningsbeslut**

## Åtgärd av marksättningar vid Sickla udde

## SICKLA UDDE SYSTEMHANDLING

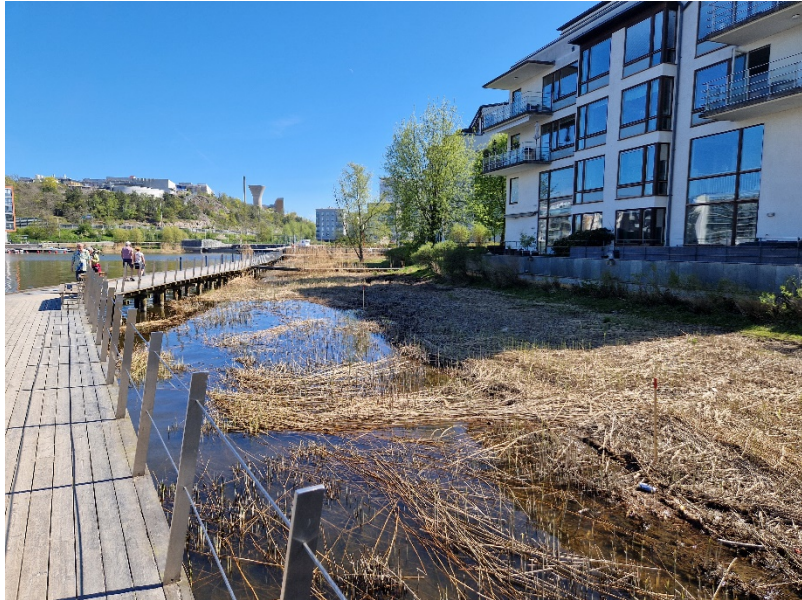
Generellt gäller att inom området har uppkommit stora sättningar som har påverkat framkomligheten och även medfört att delar av parkmark nu ofta är översvämmad. Sättningarna har skett såväl

under hus på fastighetsmark som i parkmarken mellan husen och längs stranden vilket bedöms bero på att marken har fyllts ut och fyllts upp i olika omgångar ända sedan mitten av 1900-talet.

*Bilden ovan visar del av berört område längs Sickla udde.*

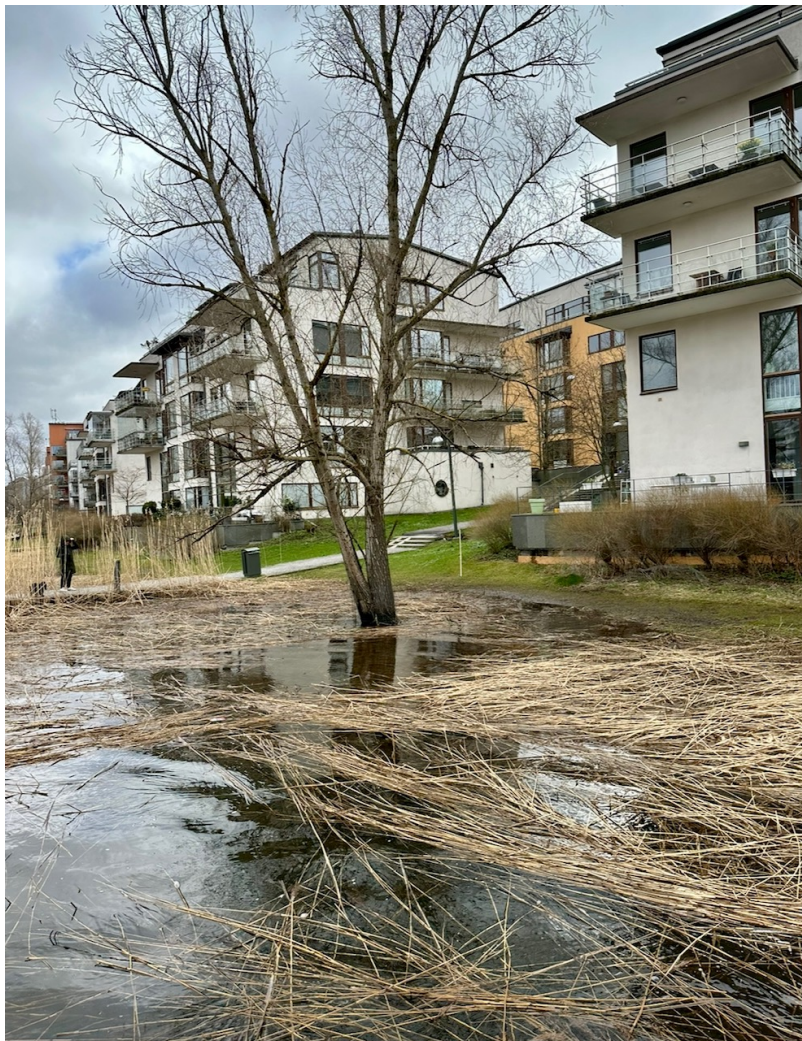
Genom att åtgärda den berörda parkmarken i närtid förhindrar staden risken att vattenståndslinjen höjs ytterligare vid platsen. Vid en situation där vattennivån når in under fastigheter på platsen kan ansvarsfrågan för staden eventuellt påverkas med risk av kraftigt ökad kostnad för åtgärd som följd.

*Bilden ovan visar hur nära befintliga fastigheter vattenlinjen kommer idag vid högt vattenstånd i Hammarby sjö.*

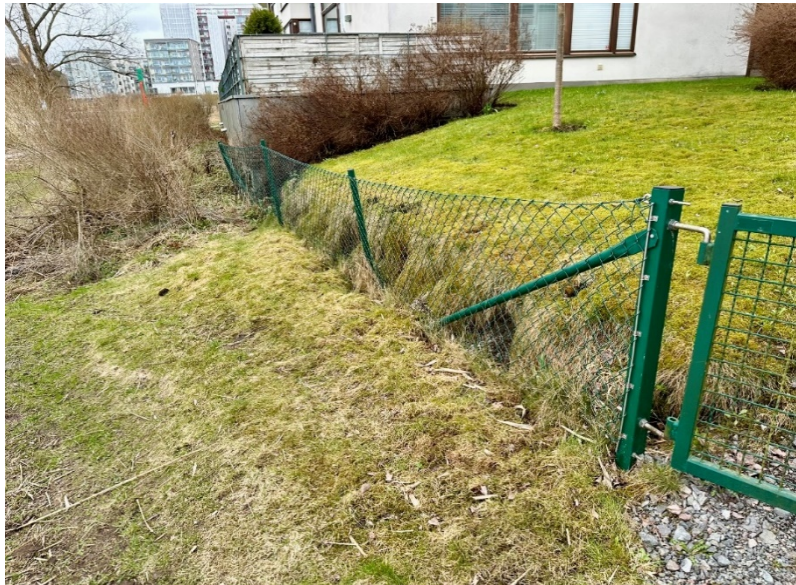
*Bilden ovan visar tydligt den pågående sättningen i marken. På den övre sidan av stängslet är marken förstärkt vid exploateringen vilket inte är fallet med markområdet hitom stängslet.*

Jorden inom det aktuella området består överst av ett 1,5-3 meter tjockt fyllningslager och därunder gyttja och lera ner till ca 10-15 meters djup. Under detta finns ett 4-5 meter tjockt lager sand och så kallad silt på ett tunt lager fastare friktionsjord på berg.

Den naturliga jorden i området har utgjorts av mycket sättningsbenägen gyttja och lera. Utifrån historiska kartor har Sweco gjort bedömningen att en första utfyllnad och uppfyllnad i området gjordes ungefär år 1940 och därefter har ytterligare uppfyllnad utförts år 2004 i samband med uppförandet av den nuvarande bebyggelsen.

Under perioden omkring 1940-2004 beräknas marksättningar på omkring 1,2 meter ha skett, varvid sättningshastigheten avtagit med tiden, men inte helt. På grund av ytterligare uppfyllnad i samband med exploateringen år 2004 har sättningshastigheten sedan ökat och bedöms nu år 2024 uppgå till totalt omkring 1,6 m. Om ingen ytterligare uppfyllnad görs kommer sättningshastigheten att vara avtagande, men ytan förväntas sätta sig ytterligare cirka 30 cm inom 40 år.

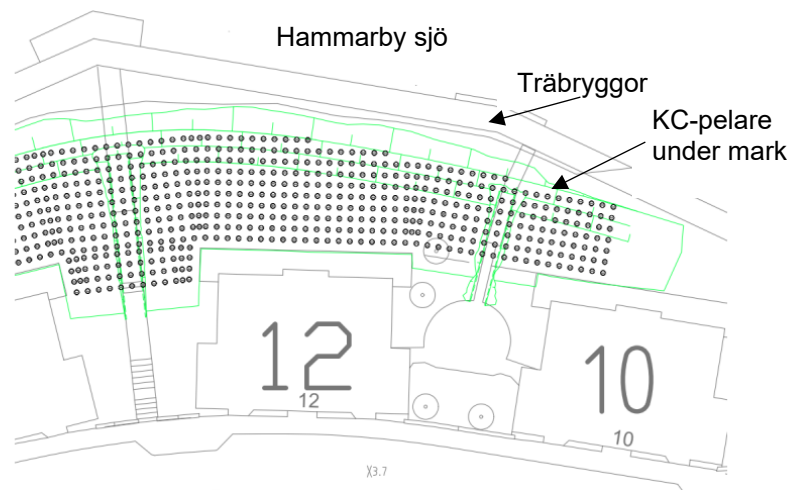
*Skissen ovan visar den östra delen av det påverkade området vid Sickla udde. Längst norrut i skissen ligger Hammarby sjö och siffrorna 10 och 12 i skissens nederkant visar två bostadsfastigheter. De gröna linjerna markerar tänkt arbetsområde. De små gråsvarta cirklarna mellan Hammarby sjö och fastigheterna visar tänkt placering av kalkcementpelarna.*

För att kunna fylla upp marken till de ursprungliga nivåerna och bromsa in framtida sättningar är ett alternativ att markförstärkning utförs med kalkcementpelare (även kallat KC-pelare). Tekniken innebär att en maskin borrar sig ner i jorden och leran på platsen. KC-pelarna får ett snittdjup på cirka 15 meter ner i marken. Sedan anläggs pelaren genom att maskinen fyller borrhålet med kalk och cement under omrörning. Blandningen stelnar sedan och en kalkcementpelare bildas i borrhålet. Pelarna föreslås sättas med ett 1,4 meters inbördes avstånd inom det påverkade markområdet. När

pelarna är installerade, fylls marken upp med fyllnadsmassor för att återfå tidigare marknivå.

Vid val av denna åtgärds metod förväntas nya sättningar på omkring 21 cm uppstå. Dessa sker under det första året efter utförd åtgärd. En månad efter utfört arbete beräknas sättningarna bli 17 centimeter för att efter 12 månader har minskat till 2 cm sättning. Cirka ett år efter installationen av KC-pelarna justeras ytskikten i marknivå på nytt en avslutande gång.

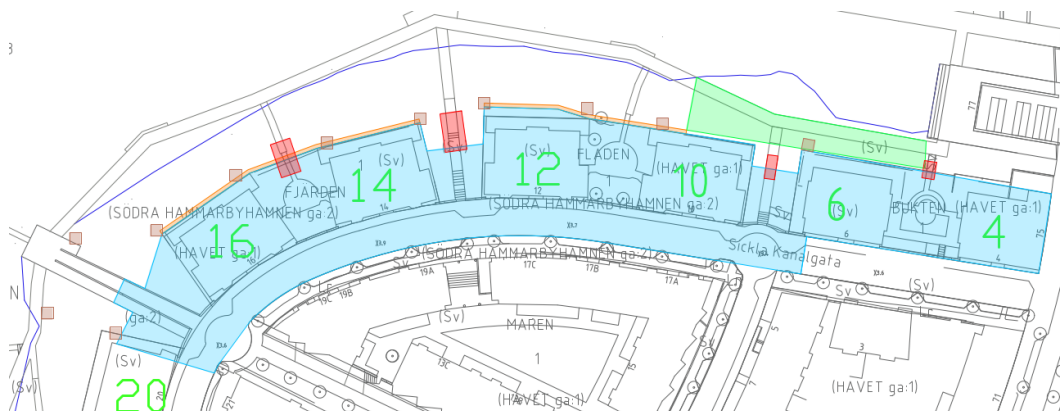
*Figur 1 Plan över område där åtgärder med anledning av sättningar planeras. På planen illustreras befintlig förstärkning med påldäck (blå färg) och KC-pelare (grön färg). Områden där stora sättningsskillnader uppkommit redovisas med röd färg. Områden med sättningar intill och under byggnader (orange färg). Åtgärder planeras i området norr om byggnaderna 10-16. ungefär fram till stranden som är markerad med blå linje. Området vid hus 20 kommer inte att åtgärdas i detta projekt.*

Generellt gäller att inom området har uppkommit stora sättningar som har påverkat framkomligheten och även medfört att delar av tidigare parkmark nu ofta är översvämmad.

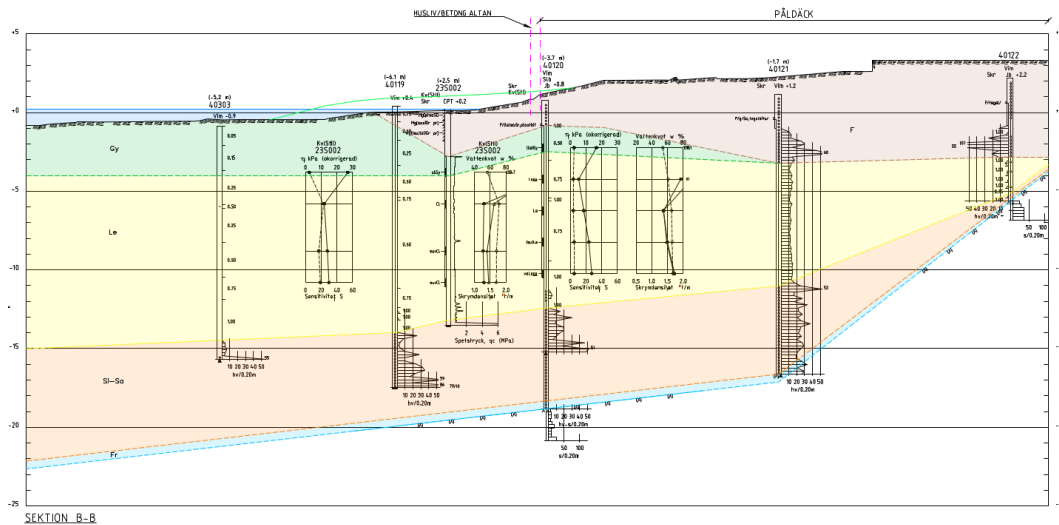
Figur 2 Sektion med tolkade jordlager. Brunt=Fyllning, Grönt=Gyttja, Gult=Lera, orange=Silt och sand, Blått=Morän

Jorden inom det aktuella området består av överst ett 1,5-3 m tjockt fyllningslager och därunder gyttja och lera ner till ca 10-15 m:s djup varunder finns ett 4-5 m tjockt lager sand och silt på ett tunt lager fastare friktionsjord (troligen morän) på berg. Jordlagrens tjocklek ökar mot stranden i norr. I nedanstående Figur 2 redovisas en typisk sektion med tolkade jordlager.

Fyllningen består till största delen av grusig siltig sand med växtdelar och sandig siltigt grus med växtdelar.

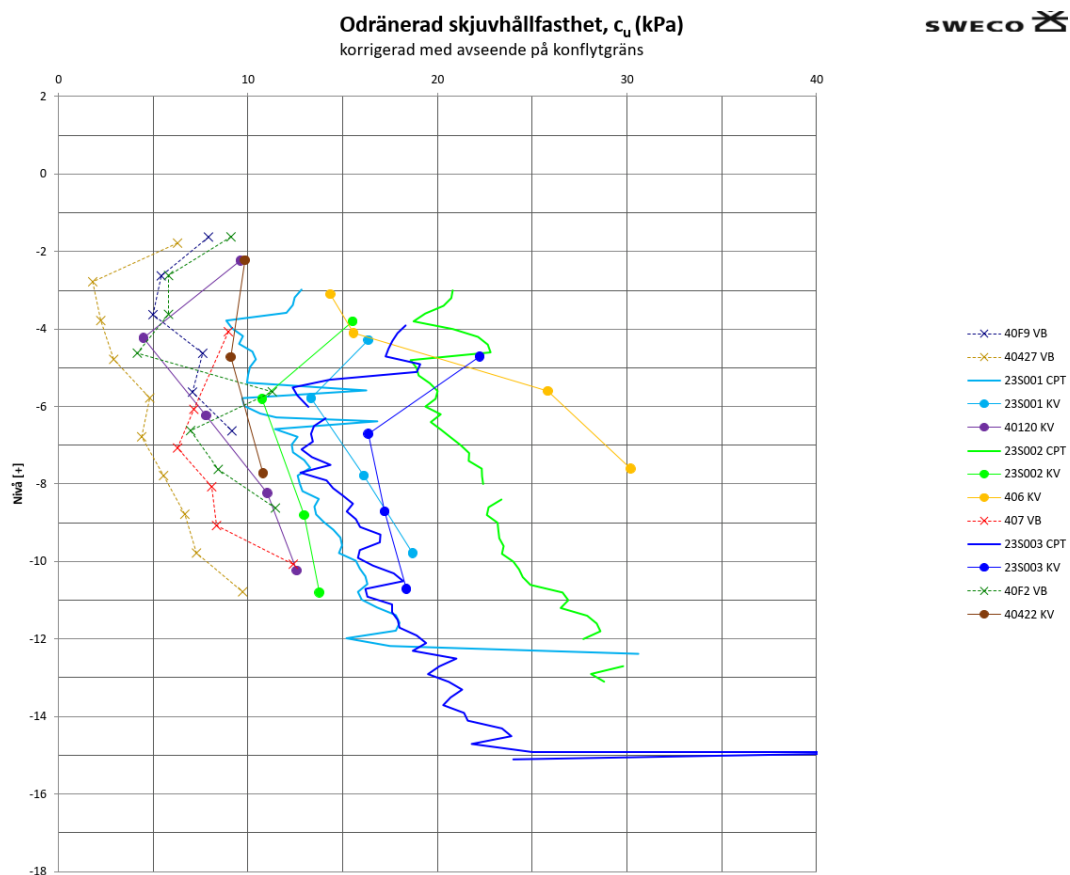
Figur 3 Sammanställning av skjuvhållfasthetsbestämningar med CPT och Kv.

Leran är sulfidhaltig och mycket lös. Den har en skjuvhållfasthet som varierar mellan 11 och 21 kPa.

I Figur 3 kan observeras att Kv och CPT från punkterna 23S001, 23S002 och 23S003 visar högre skjuvhållfasthet än de undersökningar som utförts i samband med utbyggnaden som gjordes omkring år 2004. Detta beror på att viss konsolidering skett sedan utbyggnaden beroende på last från den utfyllnad som då utfördes.

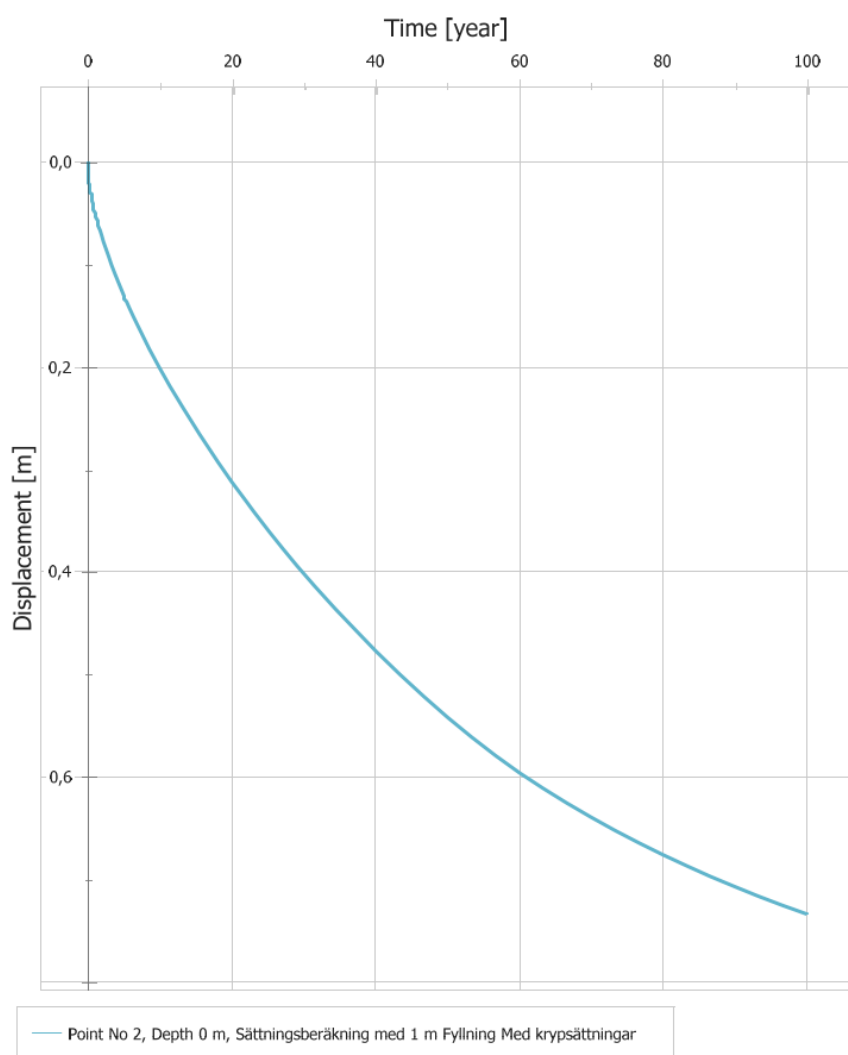
*Figur 9 Beräknat sättningsförlopp om nuvarande markyta fylls upp 1,0 m*

Av Figur 9 framgår att om nuvarande markyta fylls upp 1,0 m uppkommer nya marksättningar, som uppgår till ca 12 cm inom 5 år, ca 18 cm inom 10 år och ca 27 cm inom 20 år.

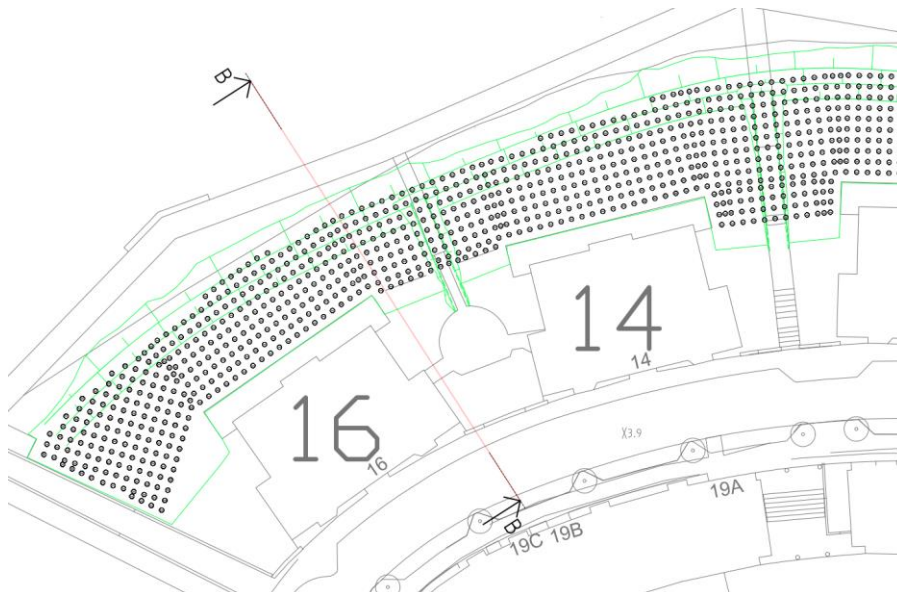
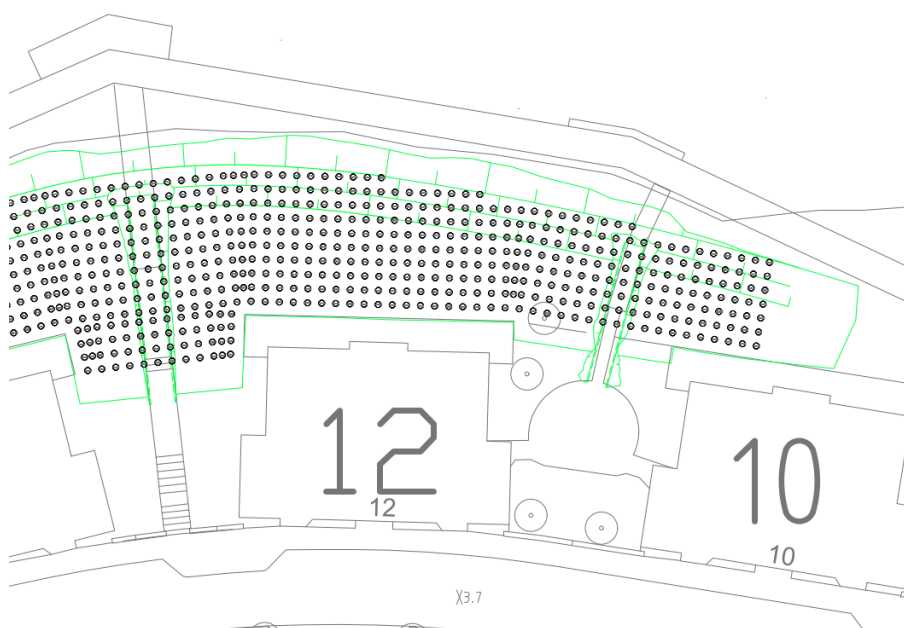
Figur 10 KC-pelarförstärkning i rutnät i västra delen

Figur 11 KC-pelarförstärkning i rutnät i östra delen

För att kunna fylla upp marken till de ursprungliga nivåerna och bromsa in de framtida sättningar som redovisas i kapitel 7 är ett alternativ att markförstärkning utförs med KC-pelare.

Härvid föreslås KC-pelarförstärkning inom det område som redovisas i nedanstående Figur 10 och Figur 11.
