# Helhetsgrepp Järvafältet

Nuläge och problembild

2024-01-12

UPPDRAGSNAMN	Helhetsgrepp Järvafältet
STATUS	Slutrapport version 3
DATUM	2024-01-12
BESTÄLLARE	Trafikkontoret Stockholm stad
KONSULT	Structor Mark Stockholm AB
UPPDRAGSNUMMER	4489
<b>MEDVERKANDE</b>	
UPPDRAGSLEDARE	Patrik Lundqvist
TRAFIKPLANERARE	Cornelia Stanislawska, Sabine Saracco, Mathias Dufournier
GRANSKARE	Patrik Lundqvist

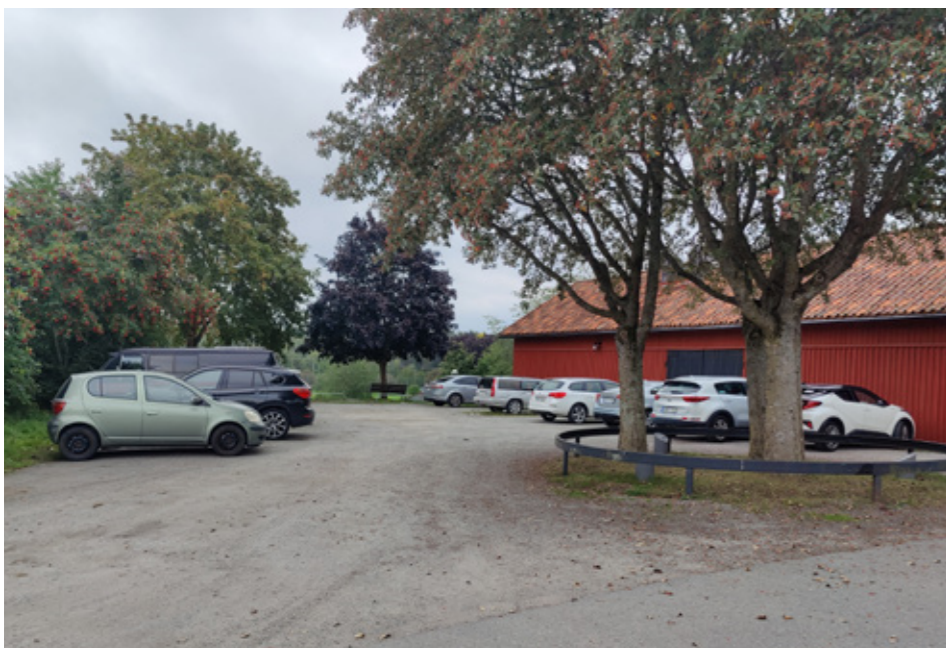
Figur 8: Parkerade fordon vid Akalla By

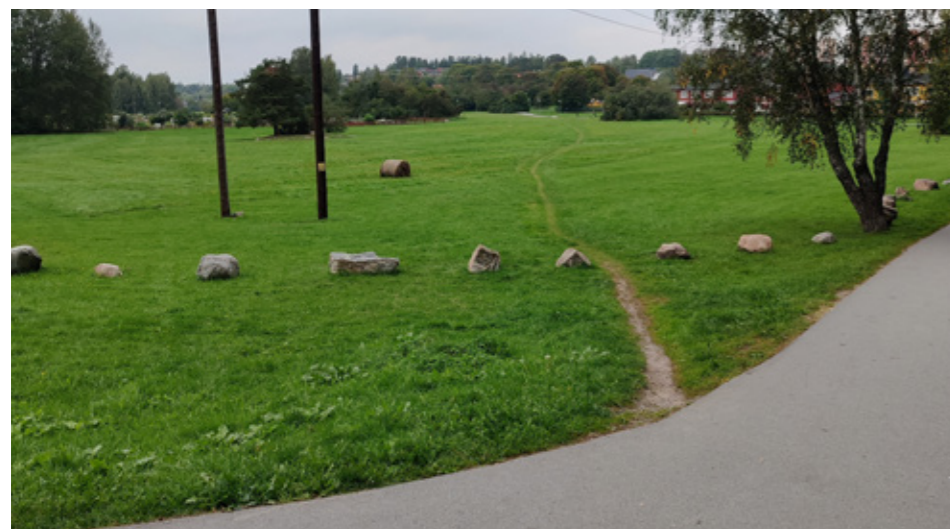
Vid inventeringstillfällena noterades flertalet upptrampade gångstråk över Järvafältet. Stråken leder ofta mellan olika anlagda gång- eller gång- och cykelstråk. Utformningen i dessa fall bedöms inte som allvarligt bristande då möjlighet fortfarande finns att ta sig mellan olika punkter, däremot är utformningen inte gen. Exempel på platser där dessa upptrampade stråk förekommer är i delområde 1, väster om Akalla By, samt delområde 2, öster om Akalla By.

Figur 29: Upptrampat stråk, sydöst om Akalla By

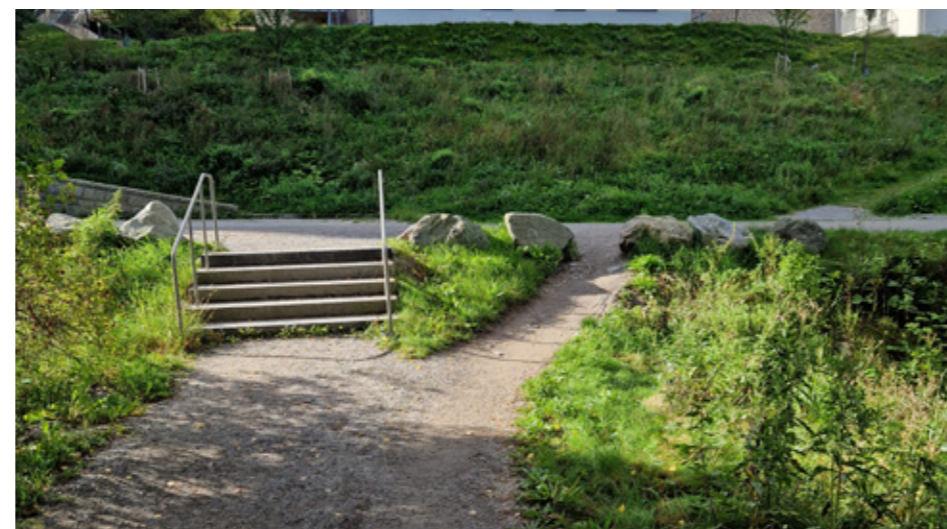
På fältet, direkt norr om Rinkebyterrassen, finns en trappa som förbinder ett gång- eller gång- och cykelstråk genom fältet med den grusade väg som går parallellt med E18. Regleringen är otydlig då inget vägmärke reglerar stråkets användning. Bredvid trappan finns en uppkörd stig, troligtvis av cyklar eller mopeder. I och med att det inte är tydligt att cykel är tillåtet på stråket så anses inte detta vara en tillgänglighetsbrist för cyklister. Trapplösningen innebär dock att barnvagnar och rullstolsburna har svårt att nå stråket och får nyttja den ordinarie vägen via pendenten (ramp från Rinkebyterrassen).

Figur 30: Upptrampat stråk, norr om Rinkebyterrassen.

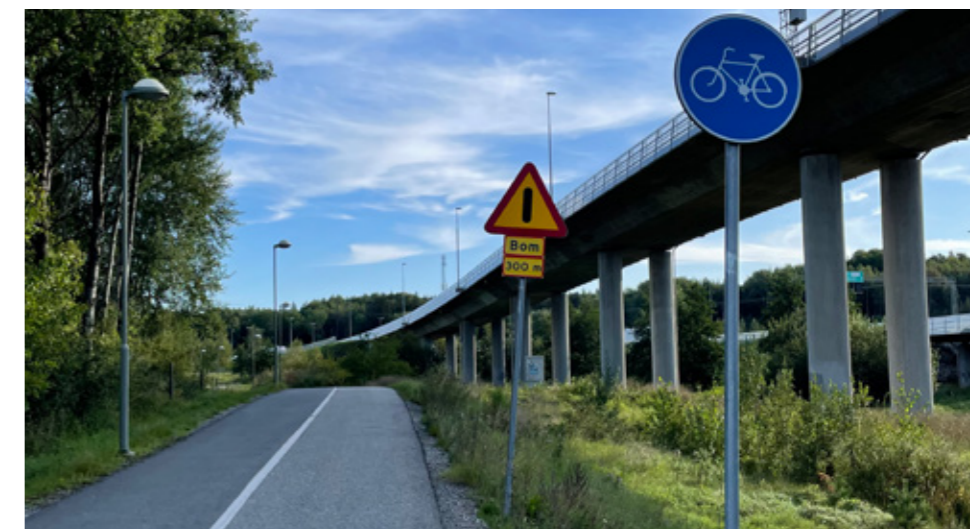
En sträcka i delområde 5, i fältets östra delar, är i dagsläget reglerad som cykelbana och inte som gång- och cykelbana trots att den målade skiljelinjen indikerar att sträckan är en gång- och cykelbana. För att undvika otydlighet bör regleringen ses över, alternativt den målade linjen tas bort.

Figur 31: Reglering och utformning skiljer sig, östra Järvafältet

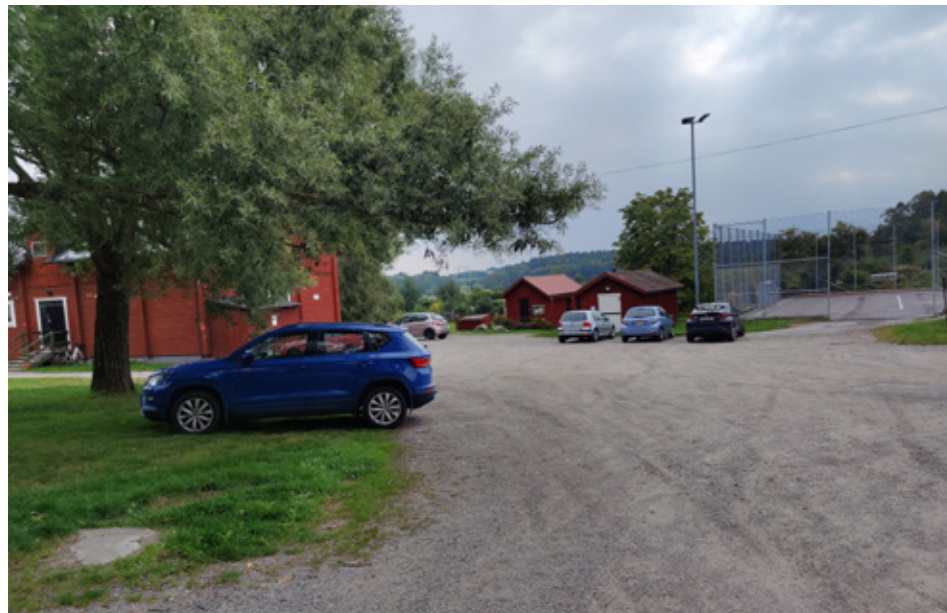
Utöver ovanstående finns det tre områden, ett vid Akalla By (delområde 1), ett vid Husby Gård (delområde 2) och ett vid Eggeby Gård (delområde 7), som är utformade som grusade parkeringsytor men där reglering för parkering saknas. Det blir därför otydlig om fordonen är felparkerade eller inte. Vid platsbesök noterades det att flertalet fordon stod parkerade på ytan vid Akalla By och vid Husby Gård.

Figur 32: Parkerade fordon på grusad yta, Husby Gård

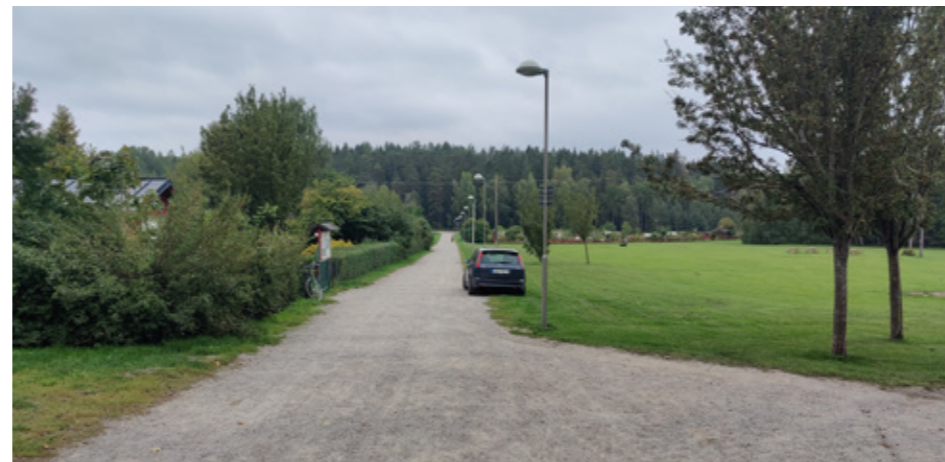
På enstaka platser noterades felparkerade fordon vid inventeringen. Ett av dessa fordon stod parkerat intill bangolfen vid Akalla By (delområde 1). I samband med inventeringen noterades även att den bom som är placerad mellan bangolfen och Akalla By var öppen vilket möjliggör passage för motorfordon.

Figur 33: Felparkerat fordon vid bangolfen, Akalla By

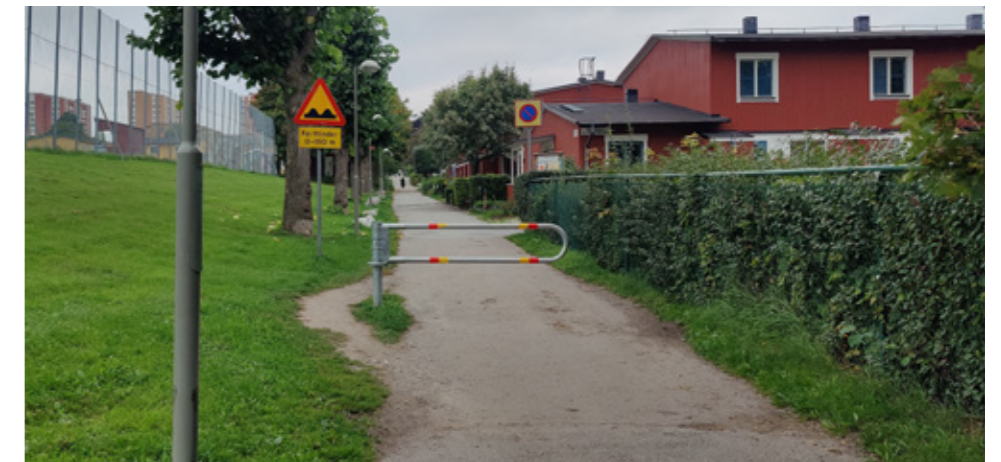
Den andra platsen är lokaliserad öster om Akalla Gårds bollplan där det finns upptrampade/uppkörda spår runt en bom. De uppkörda spåren tyder på att det kan vara för trångt för cyklister att ta sig förbi bommen. Dock upplevs avståndet vara tillräckligt brett för att cyklister ska kunna passera och en uppenbar brist är inte tydlig. Det är möjligt att en sten eller liknande hinder varit placerat invid bommen tidigare men som nu tagits bort.

Figur 35: Bom med upptrampat stråk, öster om Akalla Gårds bollplan

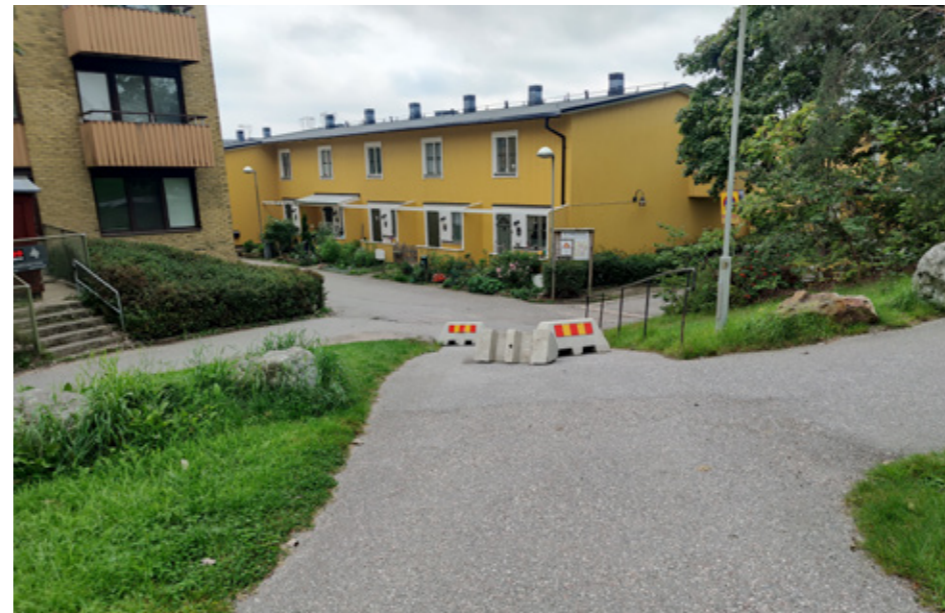
Fordonshindren orsakar även i enstaka fall en framkomlighetsproblematik för gående och cyklister. Detta gäller två platser i närheten av Akalla By. Vid den första platsen har betongsuggor placerats ut på en gångbana direkt öster om Akalla By vilket medför att rullstolsburna eller barnvagnar kan få svårt att ta sig fram.

Figur 34: Betongsuggor på gångbana, öster om Akalla By

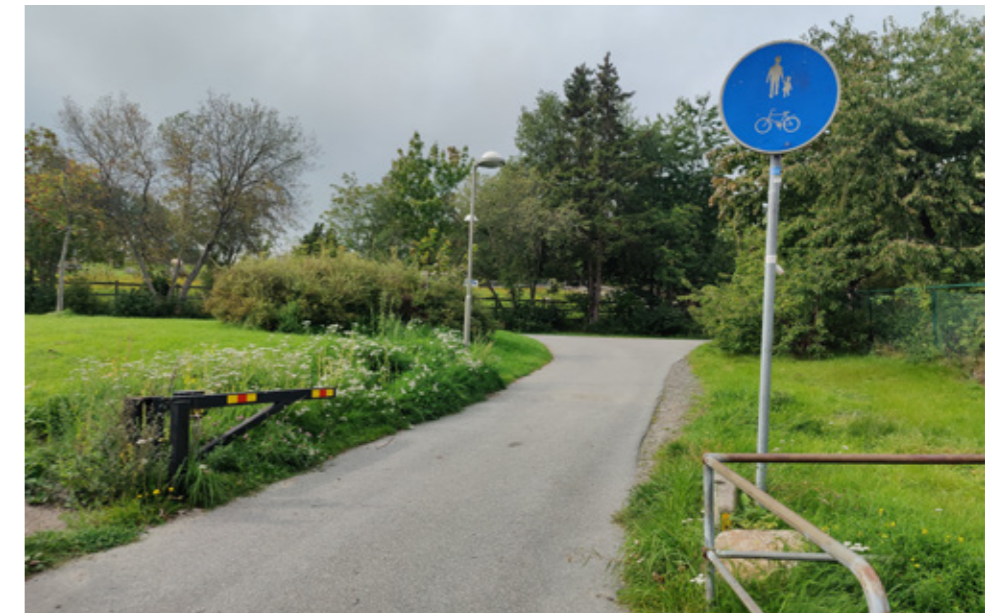
Figur 36: Öppen bom, öster om Akalla By mot Helsingforsgatan
