Yttrande

Detaljplan avseende Hästen 21 i stadsdelen Norrmalm i Stockholms kommun, P 13722-20

Riksantikvarieämbetets dokumentation av kulturmiljön inom riksintresset [AB 115] som kunskapsunderlag vid svar till Mark- och miljödomstolen, mål P 13722-20.

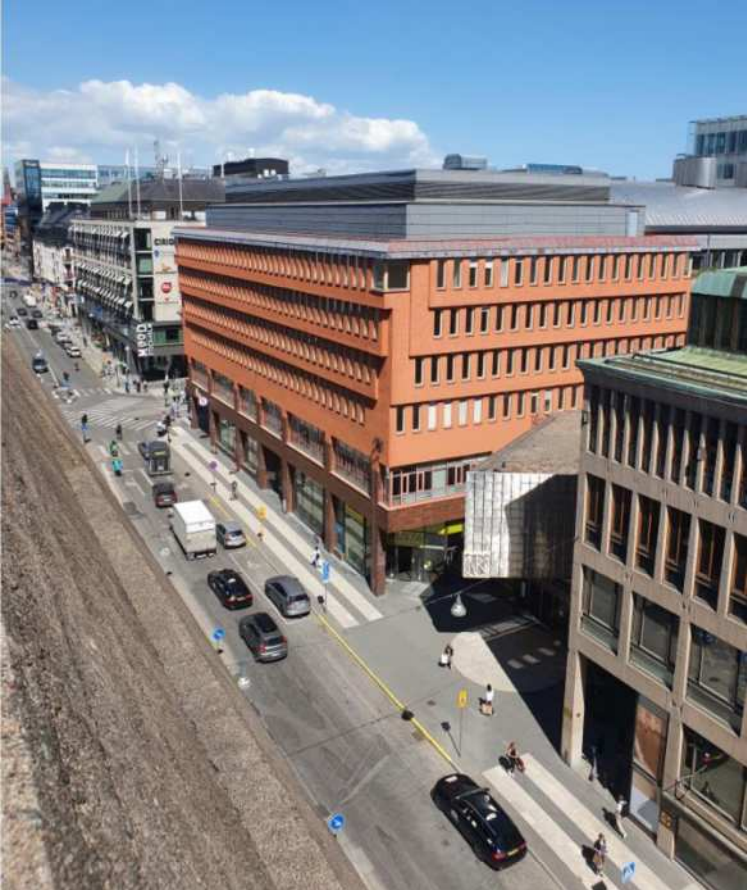
R5 Vy från taket på kv Hässkon, Regeringsgatan norrut.
Successiv utkrugning av våningar ger djup på fasaden
genom skuggspel.

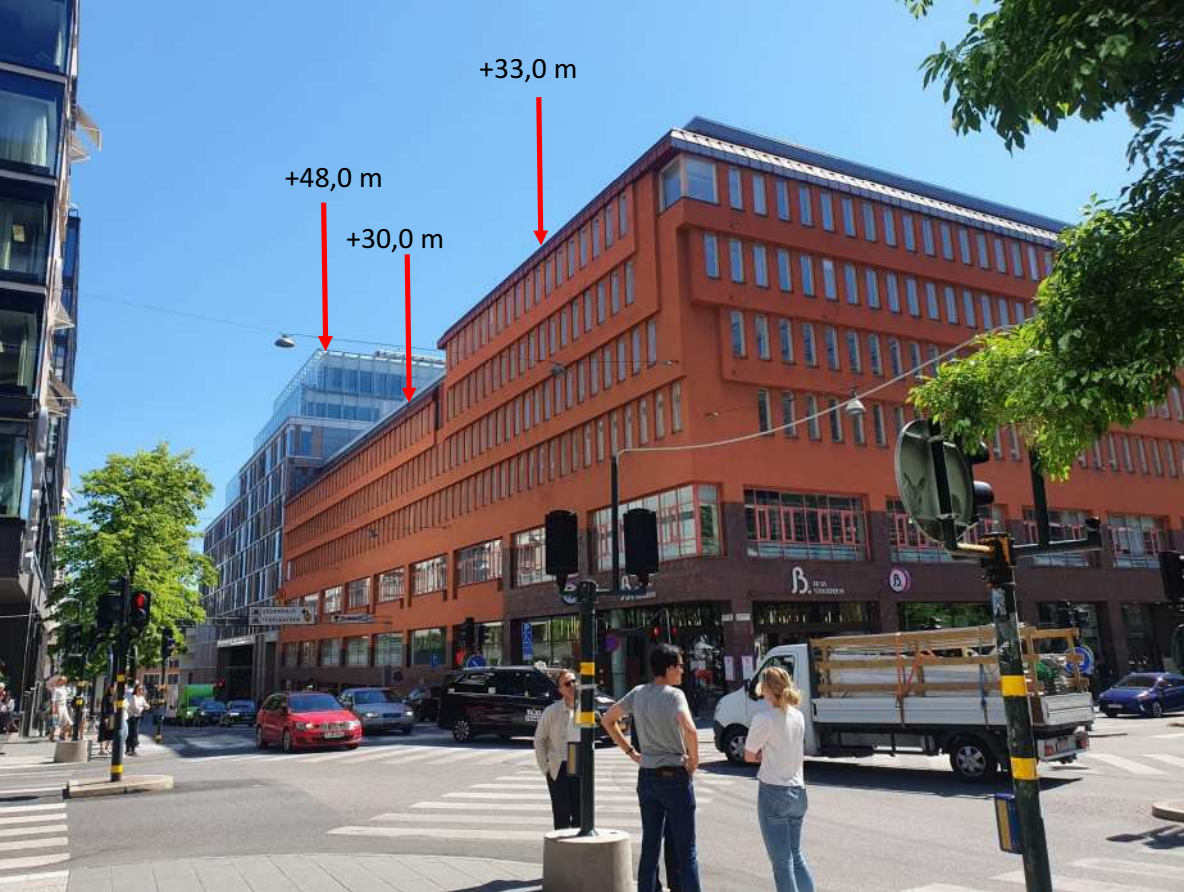
R6 Vy mot öster, från Mäster Samuelsgatans norra sida i korsningen Regeringsgatan. Fasadhöjder från detaljplanekartor.

Föreslagen ny höjd vid gatufasad 40,7m som genom indragningar utökas till 44,6m, därefter till 47,9m som utgör dominerande takhöjd. Som högsta höjd anges 54,4m.

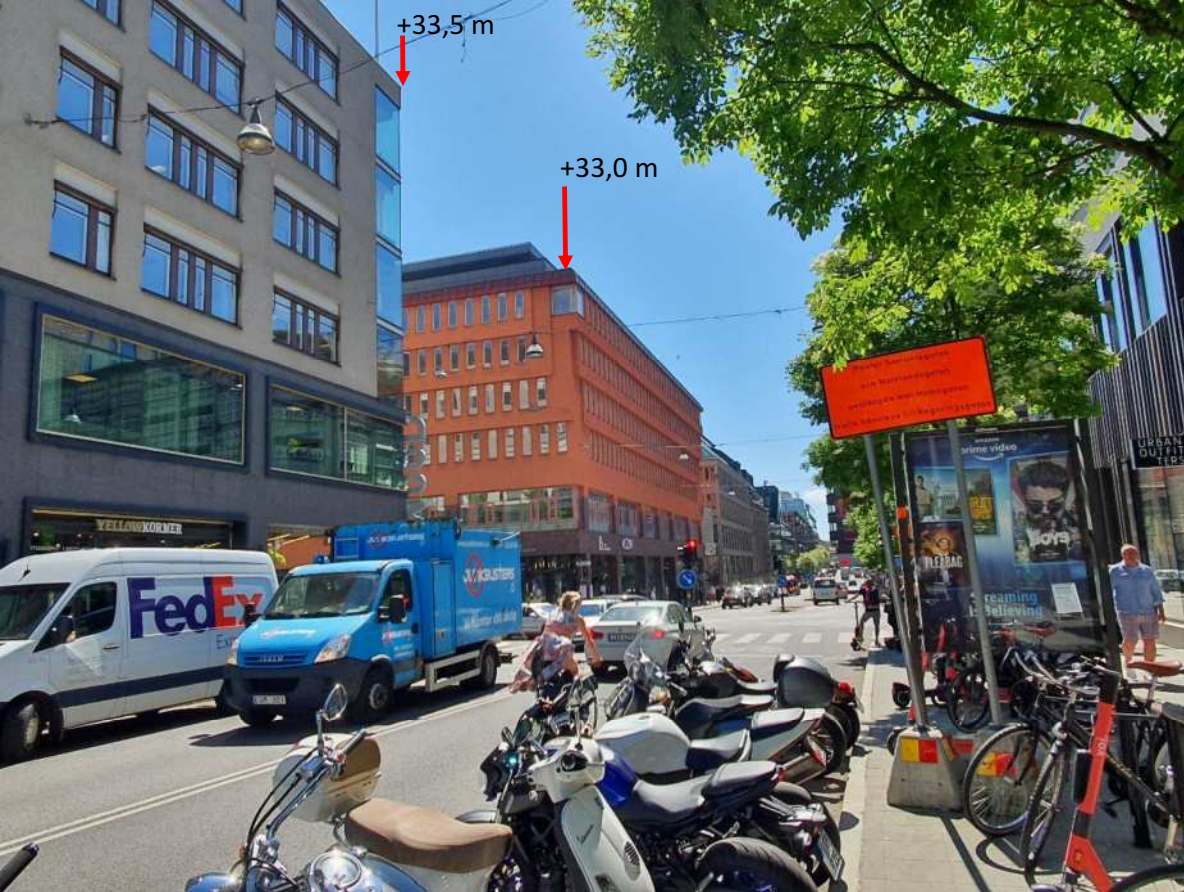
R7 Vy söderut från Regeringsgatans västra sida, norr om korsningen Mäster Samuelsgatan. Höjdangivelserna från detaljplanekartor.

Fasaden på Hästen 21 ökas med 7,7 m från nuvarande 33,0 m till 40,7 m.

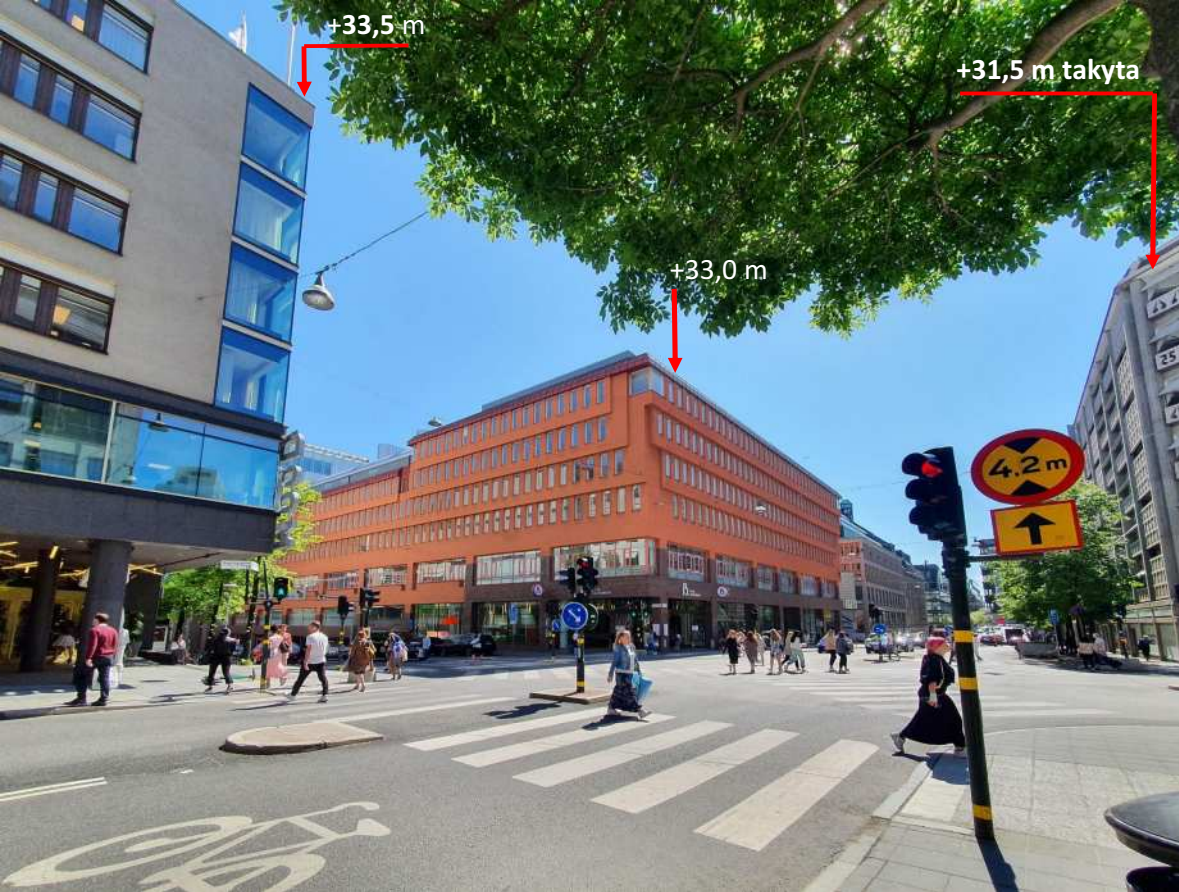
R8 Vy söderut från Regeringsgatans västra sida, norr om Mäster Samuelsgatan. Observera de relativt jämnhöga byggnaderna som väl tillsammans representerar en "årsring" i Stockholms utveckling.

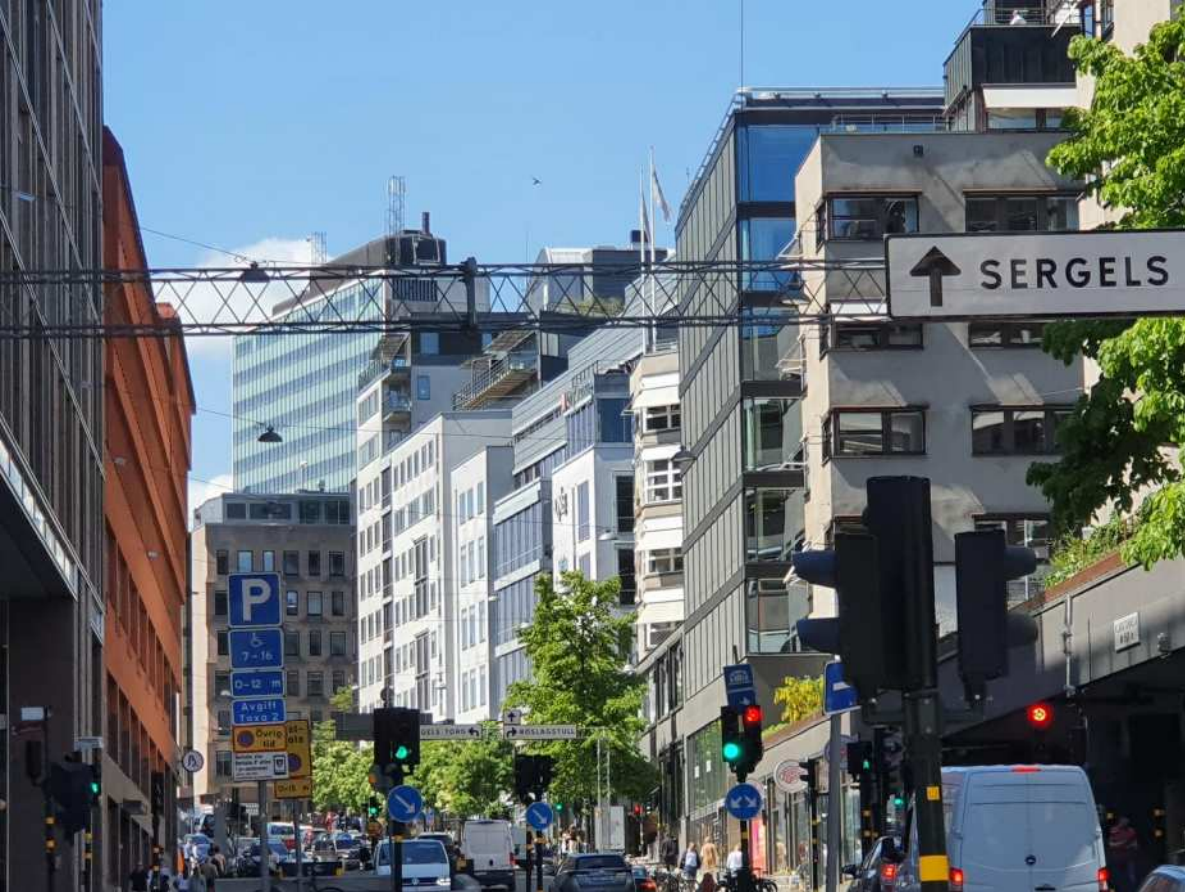
M4 Vy västerut från korsningen Mäster Samuelsgatan – Norrlandsgatan. Hörtorgshusets roll som landmärke har påverkats negativt av de ökade byggnadshöjderna. Höjning av Hästen 21 med tre våningar medför att Hörtorgshuset framstår som en lägre byggnad sett från denna vy.

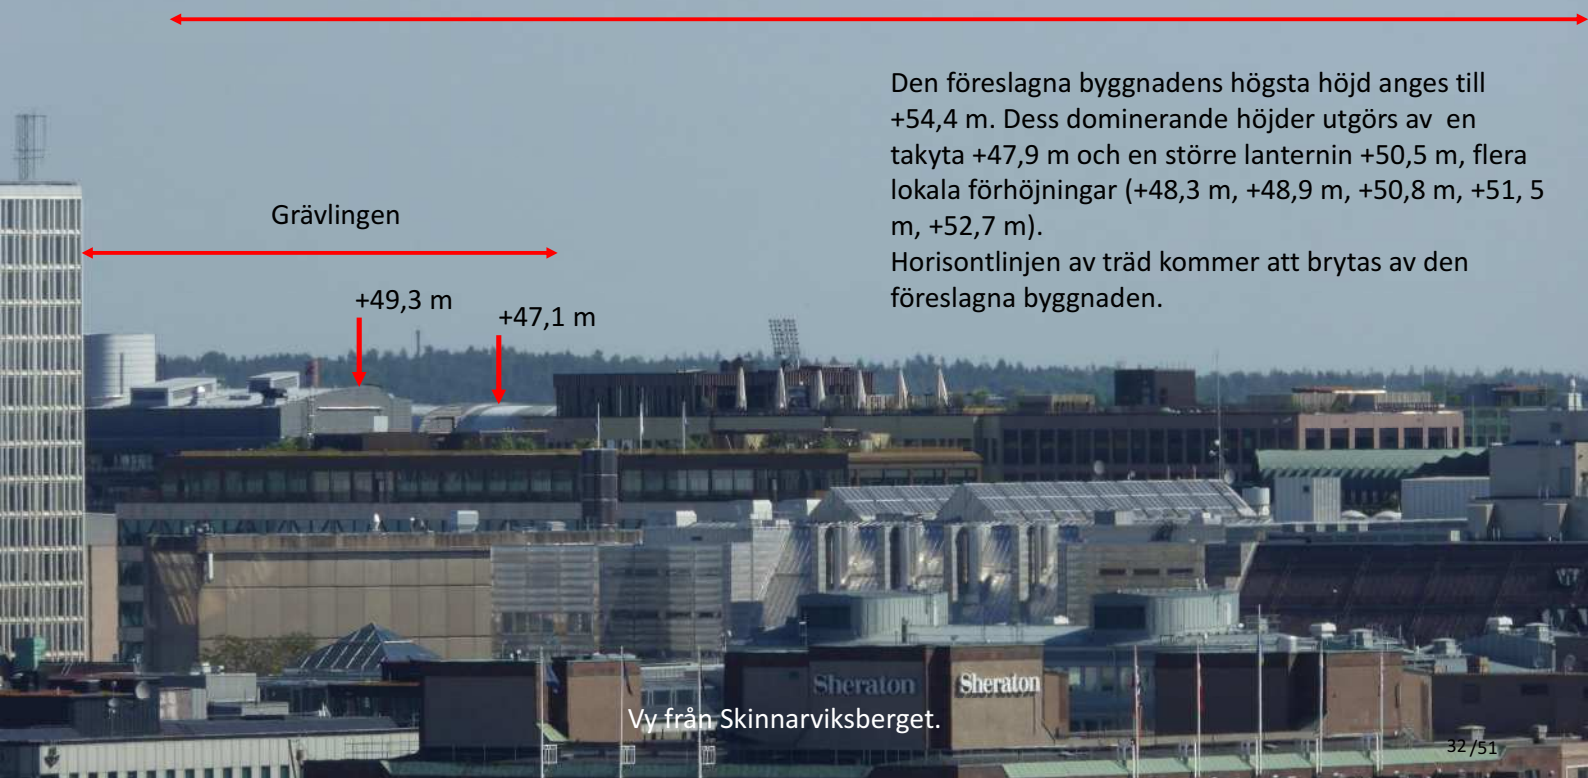
Vy från Skinnarviksberget.

Den föreslagna byggnadens högsta höjd anges till +54,4 m. Dess dominerande höjder utgörs av en takyta +47,9 m och en större lanternin +50,5 m, flera lokala förhöjningar (+48,3 m, +48,9 m, +50,8 m, +51,5 m, +52,7 m).

Horisontlinjen av träd kommer att brytas av den föreslagna byggnaden.

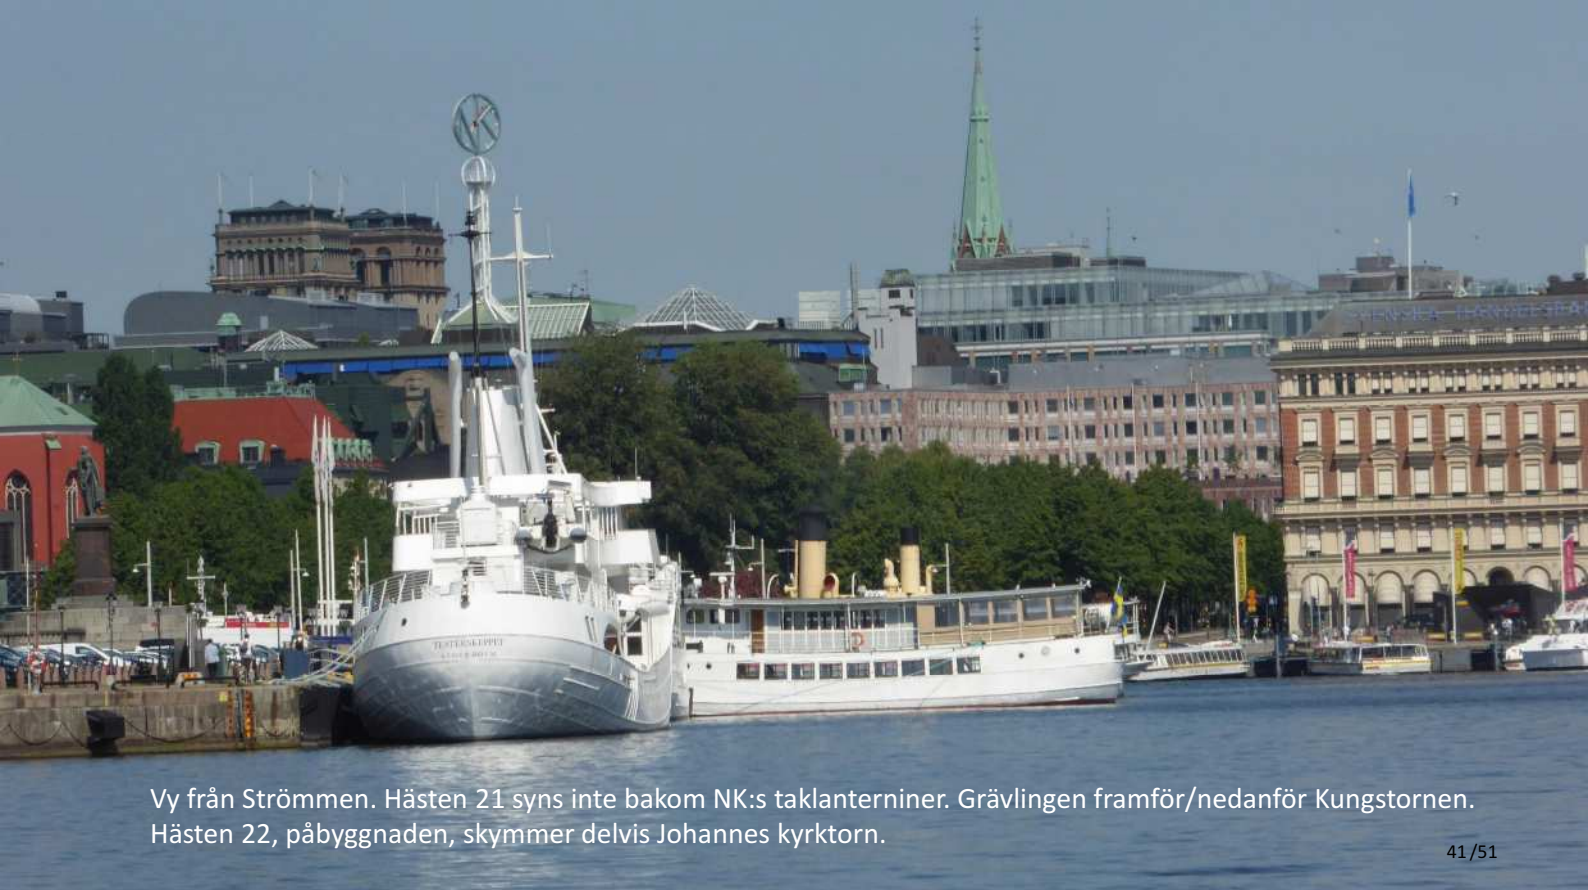
Vy från Strömmen. Hästen 21 syns inte bakom NK:s taklanterniner. Grävlingen framför/nedanför Kungstornen. Hästen 22, påbyggnaden, skymmer delvis Johannes kyrktorn.

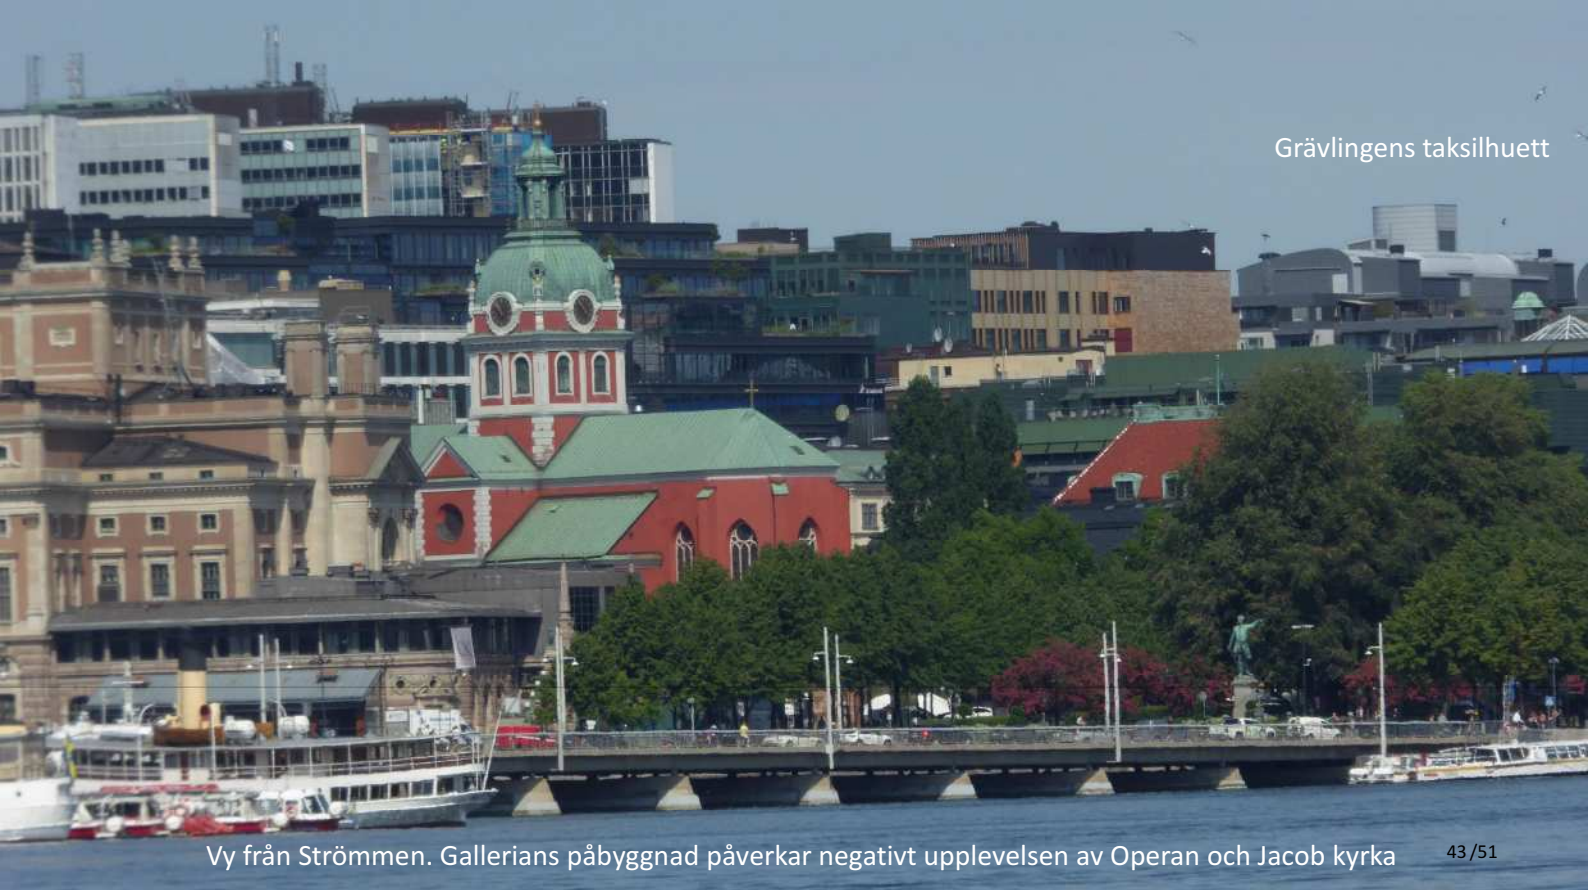
Vy från Strömmen. Gallerians påbyggnad påverkar negativt upplevelsen av Operan och Jacob kyrka

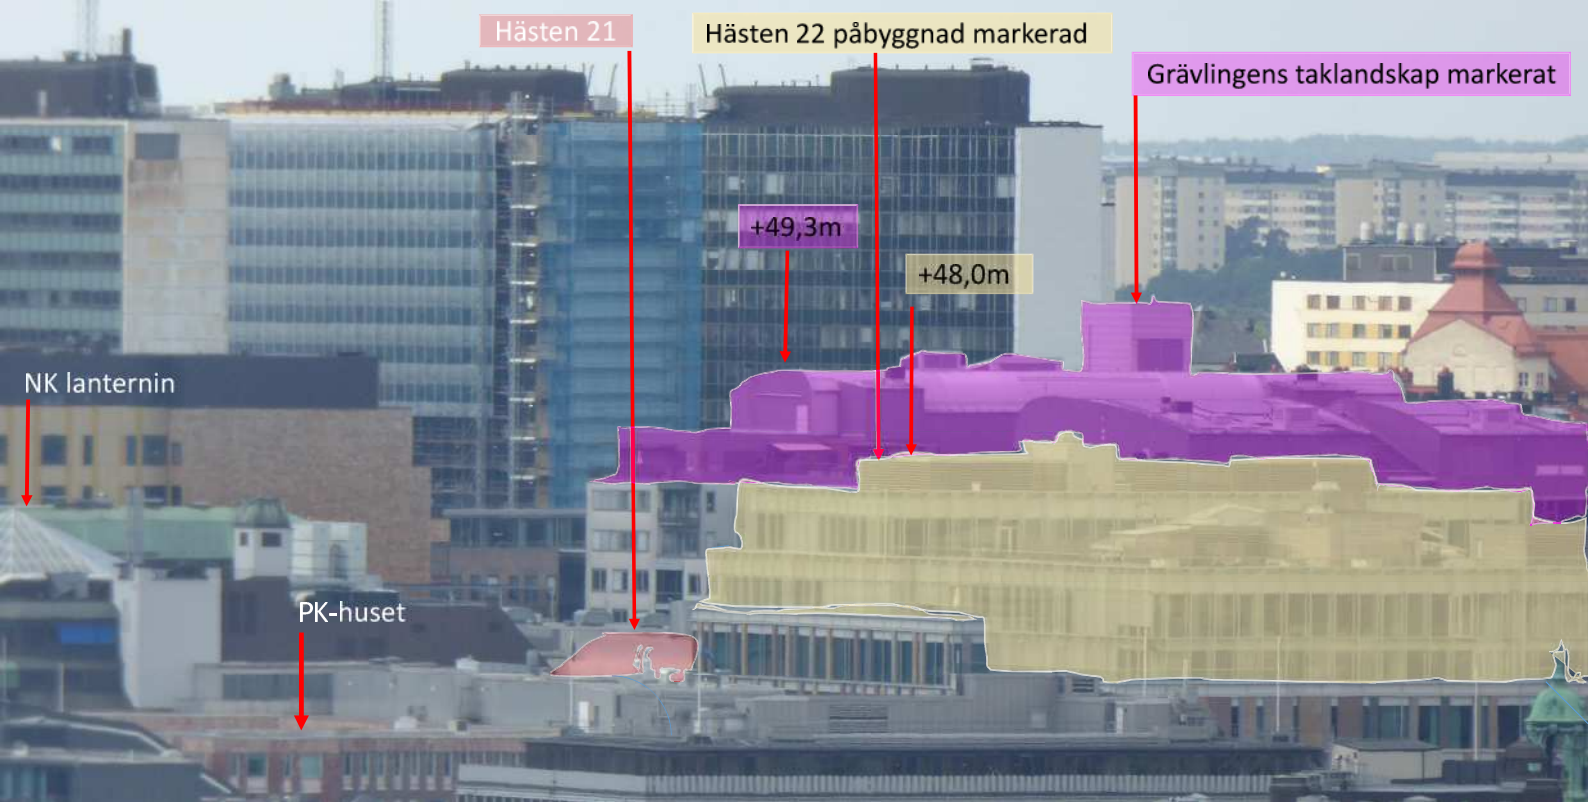
Vy från Skansen, Breda blick (vy från hög höjd). En liten del av det påbyggda taket på Hästen 21 markerad med ljusrött. De påbyggda våningarna på Hästen 22 i ljusgult och på Grävlingen i lila. **Högsta höjd på Hästen 21 föreslås bli +54,4m.** 51/51
