Kvarteret Glaven 13

Datum	2019-01-29	Projektskede	Utredning
Status	Godkänd	Infosäkerhetsklass	K2
Rev. beteckning	-	Diarienummer	-
Rev. datum	-	Författare	Michaela Lundqvist

PM Mark och vatten

Underlag till detaljplan för Glaven 13, Stadshagen

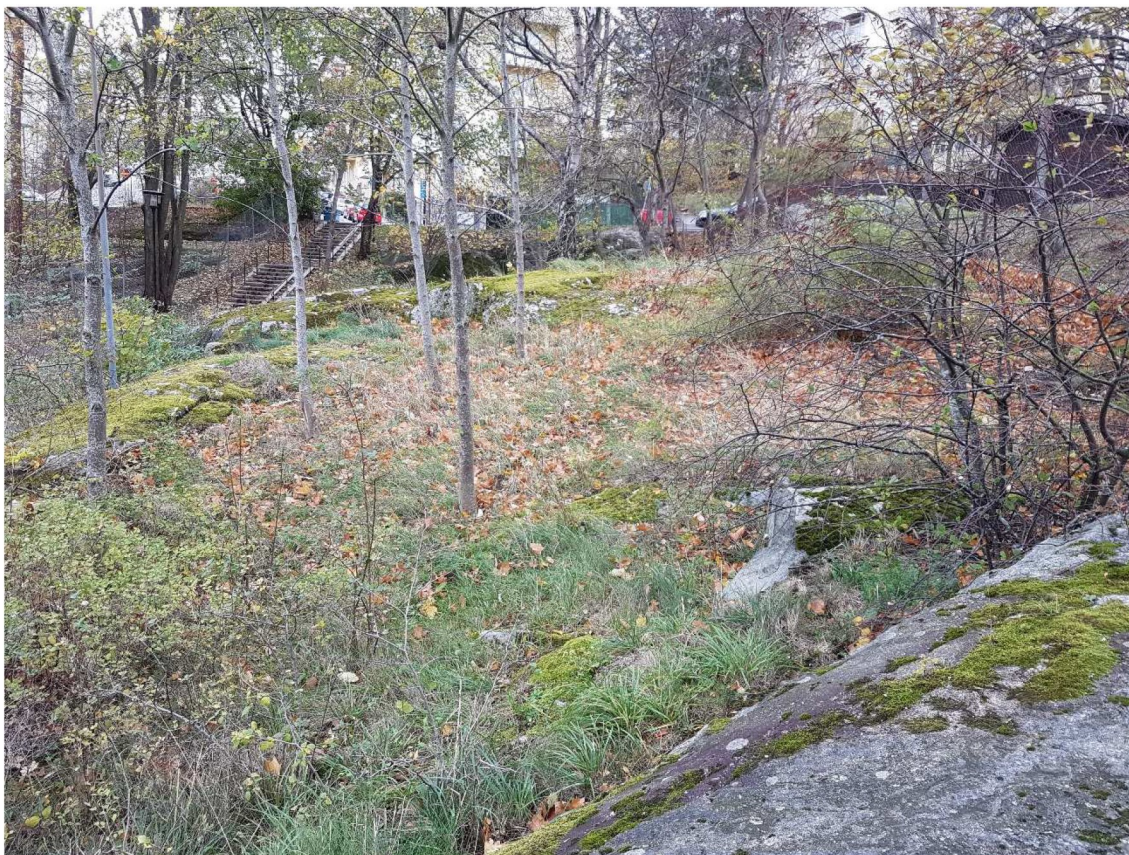
Topografin vid fastigheten Glaven 13 är kraftigt kuperad med alternerande berg i dagen och vegetationstäckta platåer (figur 1).

Figur 1. Område för planerad likriktarstation. Vy mot nord-ost. Foto: Sweco Architects

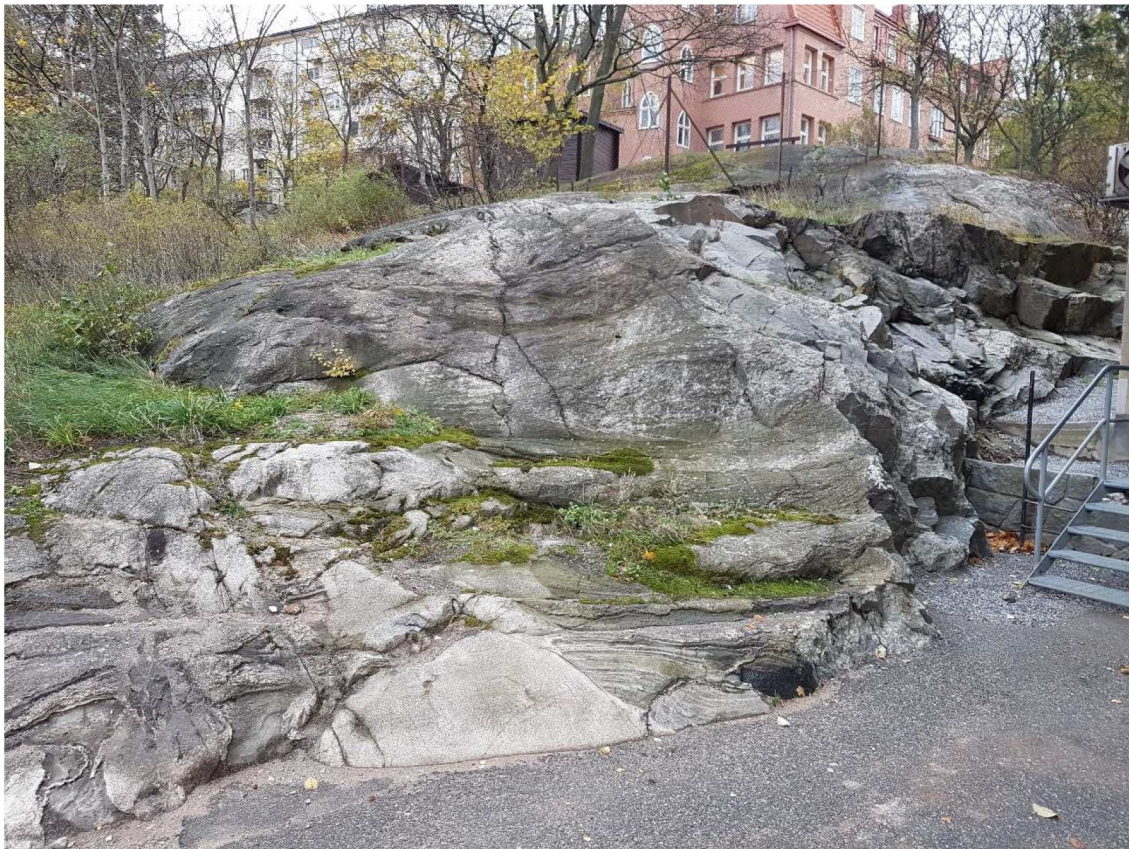
Bergmassan domineras av en fin- till medelkornig gnejsgranit vilken är stor- till medelblockig och till synes frisk. Delar av berget visar oxidering på ytan i form av rost (figur 2).

Figur 2. Närliggande berghäll. Vy mot öst. Fotot: Sweco Architects

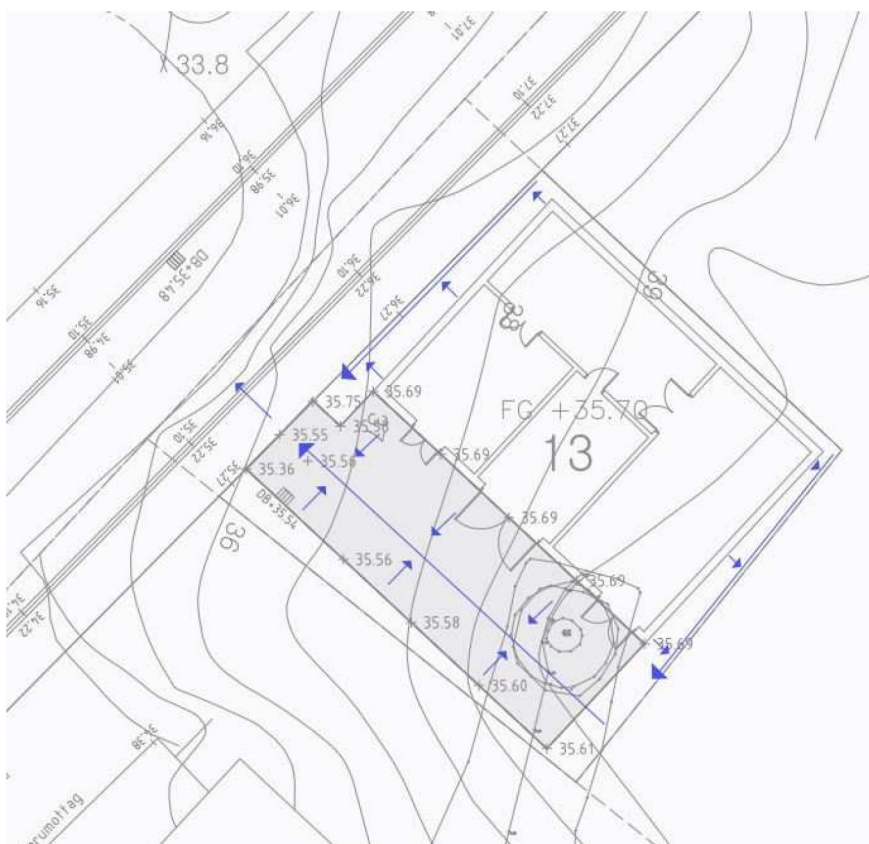
Bilden visar önskad riktning för avledning av vatten. Illustration: Sweco Architects

Marken ska höjdsättas så att säker avledning kan ske utan att riskera skador på byggnad vid översvämning. Ett tydligt lågstråk skapas så att avrinning kan ske även vid större flöden och byggnadens färdiga golvhöjd sätts högre än intilliggande mark. Marken ska luta bort från byggnaden och lokala lågpunkter får ej förekomma.
