Fruängen Kv Barnfröken 1

Dagvattenutredning
2019-09-13

Revidering 1 2019-10-17
Revidering 2 2019-11-15

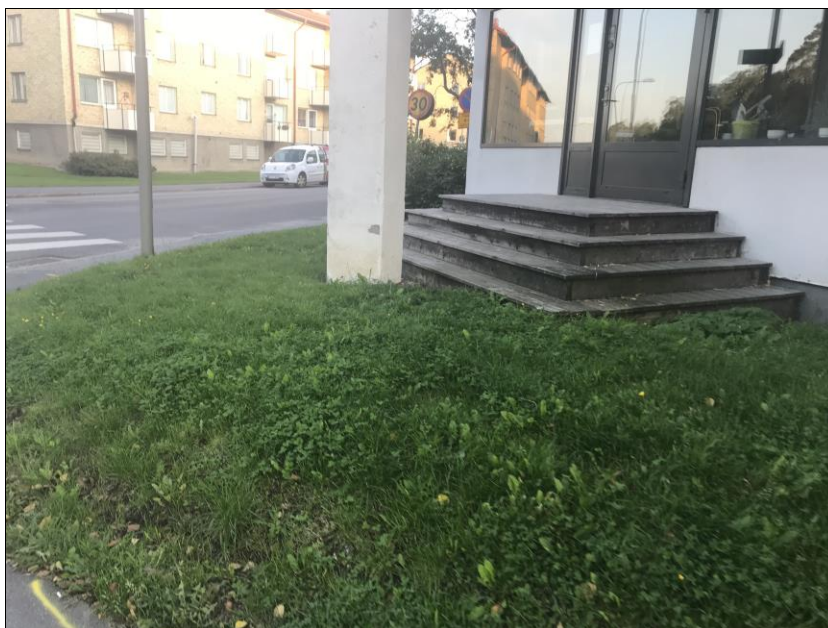
De norra och östra delarna på huset har generellt sätt bra höjsättning och vattnet där avleds ut från byggnadens fasad, mot gatan. I figur 7 kan man se ett exempel på detta. Vid fastighetens norra ingång finns risk för att vatten rinner in från den upphöjda delen som ligger mitt emot ingången, se figur 8. Läs mer om förslag på åtgärder under avsnitt 5 - Översvämningsrisk.

Figur 7. Exempel på bra höjdsättning inom fastigheten.

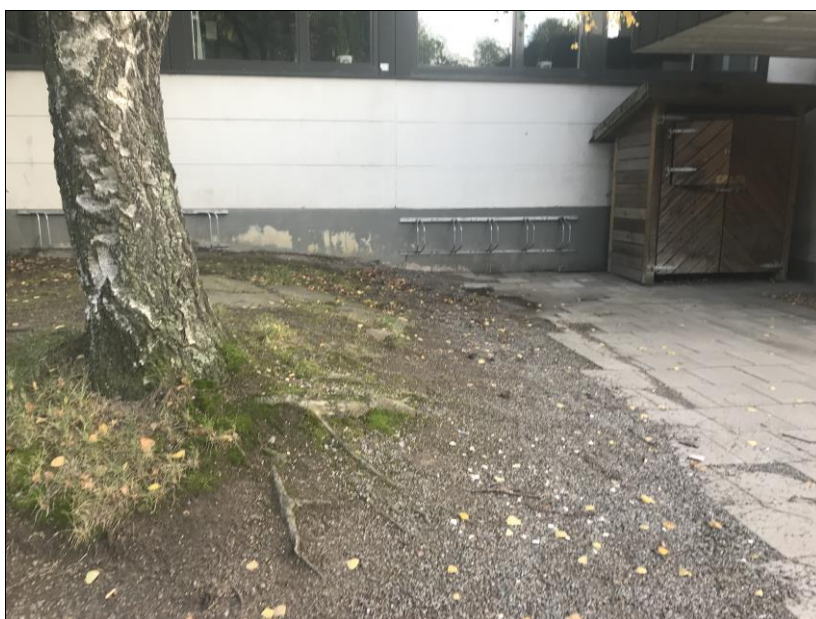
Figur 8. Jordyta med sluttning mot fastighetens ingång i nordlig riktning.

Figur 14 visar Stockholm stads skyfallsmodell över UO. Den visar bland annat att området norr om fastigheten är en lågpunkt som riskerar att översvämmas vid ett 100 års regn. Som tidigare nämnt så finns en ingång till fastighetens på den norra delen av huset där det vid ett skyfall skulle kunna rinna in vatten som bräddar över från den översvämmade lågpunkten. Som det går att se i figur 8 så finns även risk att vatten rinner in från den upphöjda delen av marken som finns mittemot den norra ingången. Vid ett skyfall kan även stora regnmängder rinna ner från den slänt som ligger väster om ingången och rinna in mot ingången. En åtgärd för att minska risken för översvämmning skulle vara att bygga upp en mur mitt emot ingången som hindrar vattnet att rinna ner från höjden. För att hindra vatten från att brädda upp från lågpunkten så skulle någon typ av gallerförsedd ränna eller avrinningsstråk kunna anläggas runt omkring ingången.

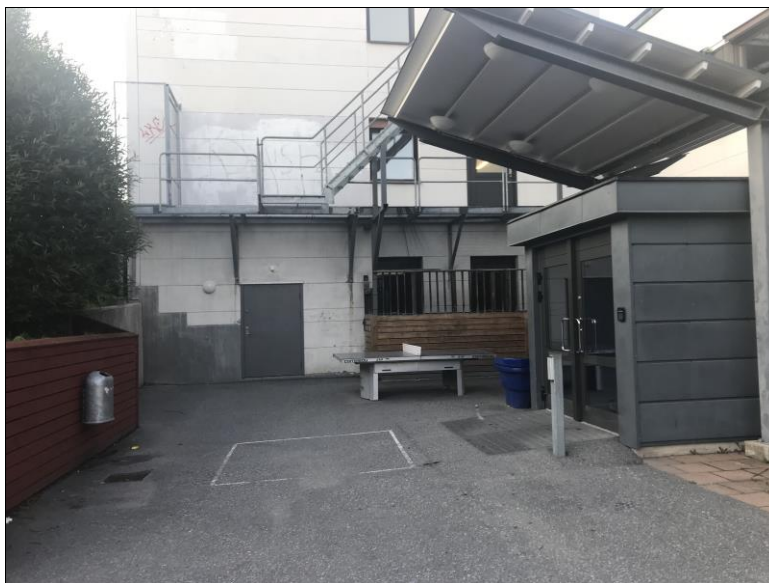
På innergården finns två brunnar som samlar upp dagvatten. Innergårdens mark sluttar så att vattnet rinner i de riktningar som visas i *figur 6* ovan. Detta illustreras även av *figur 9*. De slänter som finns väster om fastigheten är vinklade in mot innergården vilket gör att det finns risk att vattnet rinner in på innergården om de blir överfulla, se *figur 10*.

Figur 9. Inre del av fastighetens innergård där hårdgjorda ytor sluttar mot dagvattenbrunn.

Inom PO finns det även risk för översvämmning vid den norra delen av fastighetens innergård, se figur 9. Det beror framförallt på att hela området som går längst med tågräsen är uppbyggt och det regnvatten som landar där kommer att rinna långt sidorna. Det instängda området på innergården skulle då belastas med stora regnmängder. Om dagvattenbrunnarna på skulle sättas igen eller om regnflödena överstiger brunnens och rörledningarnas dimensioner så finns risk att vatten även här bräddar in mot ingångarna till byggnaden. För att förhindra skador på byggnader vid ett skyfall så är det först och främst viktigt att de till att de befintliga brunnarna har en god genomrinning. Utöver det så bör man hindra vatten från att rinna ner på innergården från höjdsättningen och gångvägen väster om fastigheten. Om till exempel ett avrinningsdike kunde avleda regnvatten längst med gångvägen skulle byggas så skulle det förhindra stora mängder regnvatten från att rinna in

på innergården. Ett alternativ skulle vara att bygga en mur längst med gångvägen som stoppar vattnet.

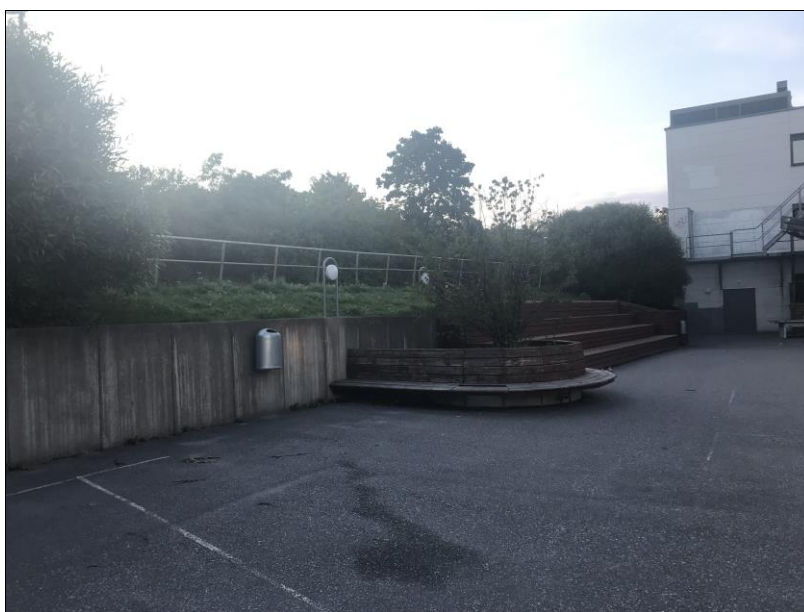
Figur 10. Gröna slänter som är med sluttning in mot fastighetens innergård.

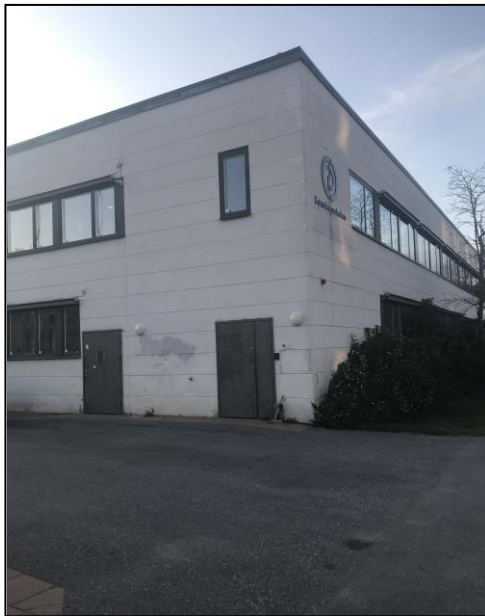
Infarten till innergården sluttar utåt vilket leder till att dagvattnet rinner ut mot Ellen Keys gata. Det skyddar även mot att vatten ska rinna in i de två ingångar som finns på den sydliga fasaden och som går att se i *figur 11*.

Figur 11. Fastighetens sydöstra hörn.

Skyfallsmodelleringen ovan påvisar även att en vattensamling kommer att ske vid den södra delen av fastighetens byggnad där två ingångar finns, se figur 11. Även där skulle en avledningsränna som leder bort det vatten som ansamlas precis vid husväggen kunna anläggas för att hindra vatten från att rinna in genom ingångarna.

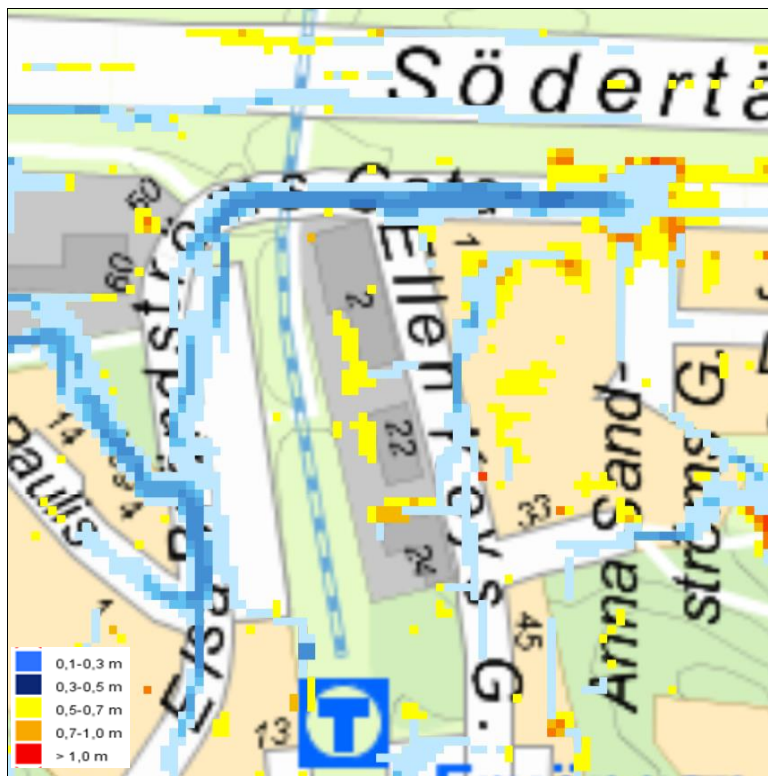
Figur 14. Scenario för max djup & flödesvägar vid ett 100 års regn med klimatfaktor (Skyfallsmodellering, 2018)
