# Hägersten 2:3, 2:6, 2:7 och 2:22, Stockholms stad

Nya bostäder och gator Urbaniten

**Utrednings PM Geoteknik –  
Markförhållanden och grundläggning**  
2019-11-12

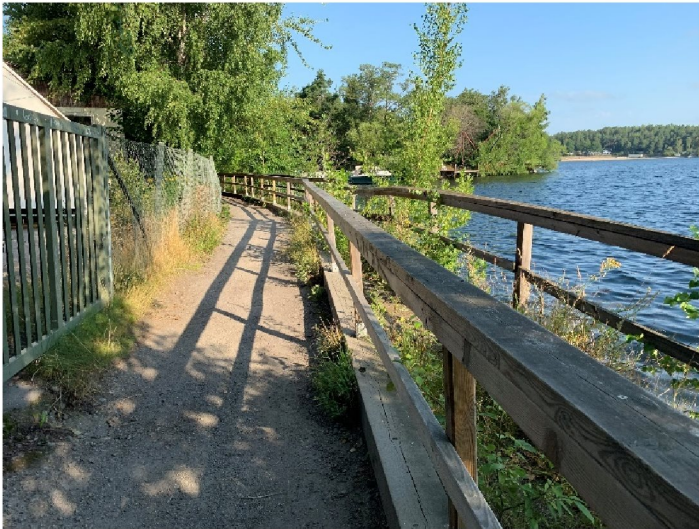
En asfalterad gata leder ner i området från Hägerstens allé. Markförlagda ledningar finns sannolikt inom området. En gångväg/allmän strandpromenad finns närmast vattnet med ett träräcke förankrat med trästolpar ner i vattnet, se foton i figur 2, 3 och 4.

Figur 2 – Foto taget 2019-07-29, gångväg längs vattnet.

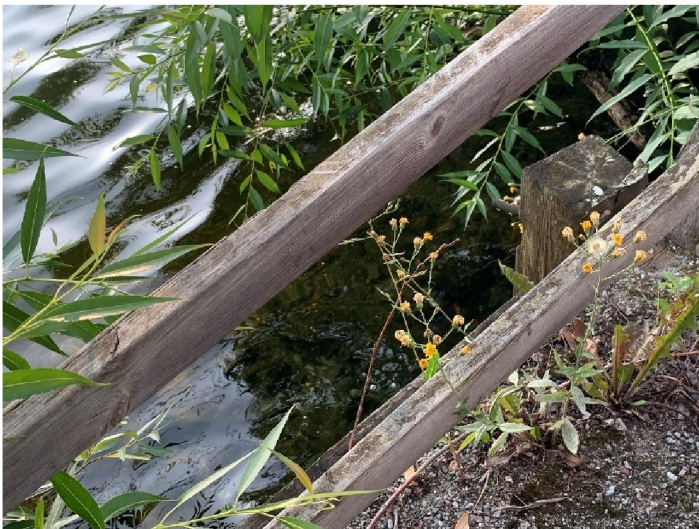
Figur 3 – Foto taget 2019-07-29, gångväg längs strandlinjen.

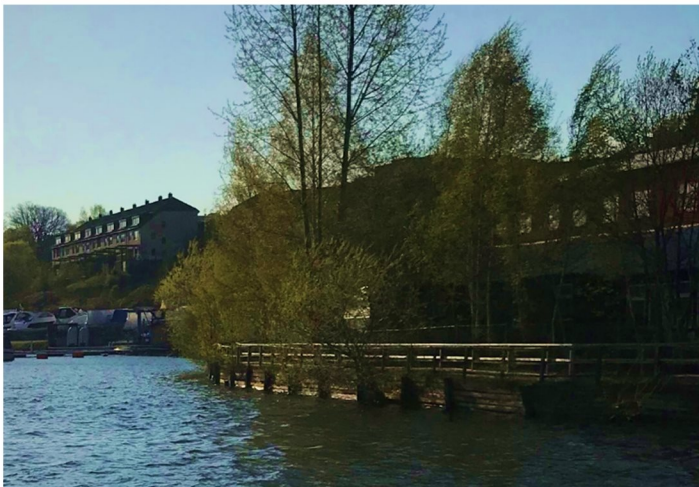
Figur 4 – Foto taget av Clinton Marine Survey AB 2019-04-29 och är redigerat av Structor.
