PROFI FASTIGHETER, KABELVERKSLEDNINGEN I ÄLVSJÖ AB

KABELVERKET 2, ÄLVSJÖ, STOCKHOLMS STAD

PM UNDERLAG FÖR BEDÖMNING AV  
MILJÖPÅVERKAN

2020-01-07

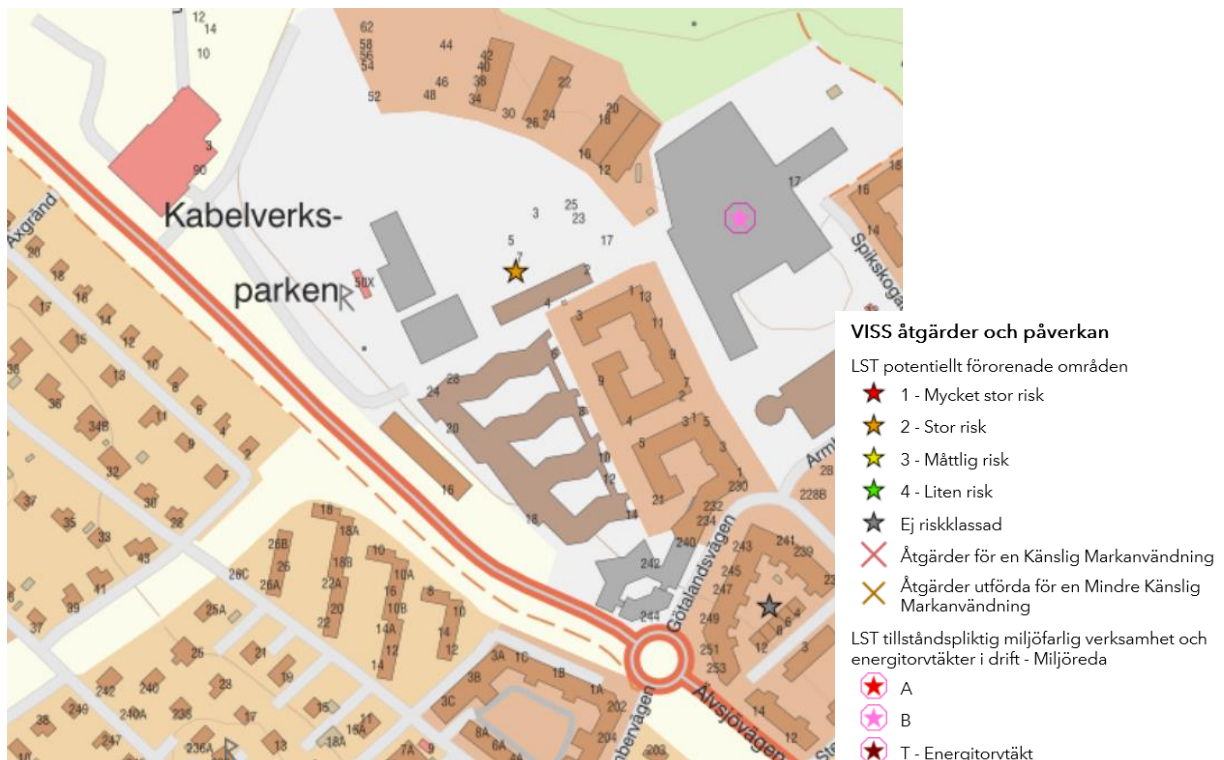
**Figur 7.** Potentiellt förorenade områden Länsstyrelsens MIFO-inventering. <https://viss.lansstyrelsen.se>.

Länsstyrelsen har identifierat ett potentiellt förorenat område, ytbehandling av metaller elektrolytiska/kemiska processer med riskklass 2, norr om den aktuella fastigheten, se figur 7

Objekt id 128 328, ytbehandling av metaller elektrolytiska/kemiska processer, markeras med orange stjärna (riskklass 2=stor risk).

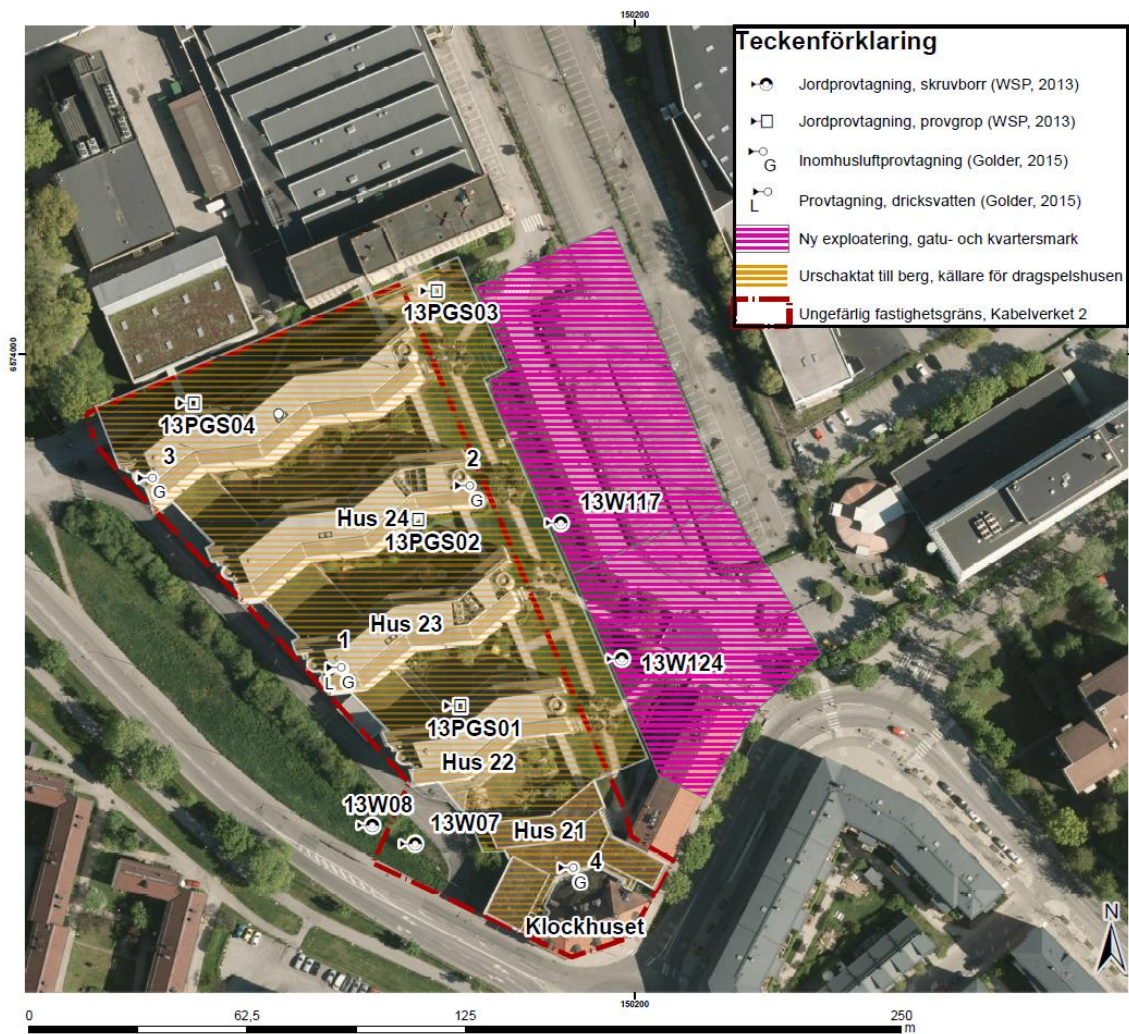
Figur 8. Provtagningspunkter för tidigare utförd provtagning. Jordprovtagning utförd av WSP under 2013 och luftprovtagning samt provtagning av dricksvatten utförd av Golder 2015.

Inom fastigheten Kabelverket 2 har WSP under 2013 utfört markundersökningar. Totalt grävdes fyra provgropar ner till 0,4 m djup ovanför planterbart bjälklag. Dessa benämndes 13PGS01, 13PGS02, 13PGS03 och 13PGS04, se figur 8. Alla fyra provgropar påvisade halter av organiska ämnen och metaller underskridande Naturvårdsverkets nivå Mindre än ringa risk, MRR (NVs handbok 2010:1), se tabell 1.

Inom fastigheten utfördes även provtagning av jord med skruvborr och borrhavn i en punkt (13W07). På djupet 0,2 – 1,0 m påvisades låga halter (<KM) av metaller och organiska ämnen, se tabell 1 och karta N301.

Strax utanför fastigheten har provtagning av jord utförts med skruvprovtagnare och borrhavn i tre punkter 13W08, 13W117 och 13W124 av WSP under 2013, läge se figur 8.

- I punkt 13W08 ner till 0,5 m djup påvisades förhöjda halter (>KM<MKM) metaller och organiska föreningar,
- I punkt 13W117 ner till 0,5 m djup påvisades hög halt (>MKM) PAH och i samma punkt på nivå 1,5-1,7 m påvisades låg halt (<KM) samt mkt låg halt (<MRR) på nivå 4-4,7 m.
- I punkt 13W124 har förhöjda halter metaller och organiska föreningar påvisats ner till 2 m.

Vid Golders undersökning 2015 utfördes passiv provtagning av inomhusluften i de fyra befintliga kontorsbyggnaderna (Dragspelshuset), provpunkterna är benämnda 1 – 4, läge se figur 8. Inomhusluften analyserades avseende klorerade alifatiska kolväten inkl. vinylklorid. Inomhusluften i alla fyra provpunkter påvisade halter av tetraklormetan överskridande laboratoriets rapporteringsgräns men underskridande Naturvårdsverkets risknivåer för hälsa (RfC och Riskinh), se tabell 3.

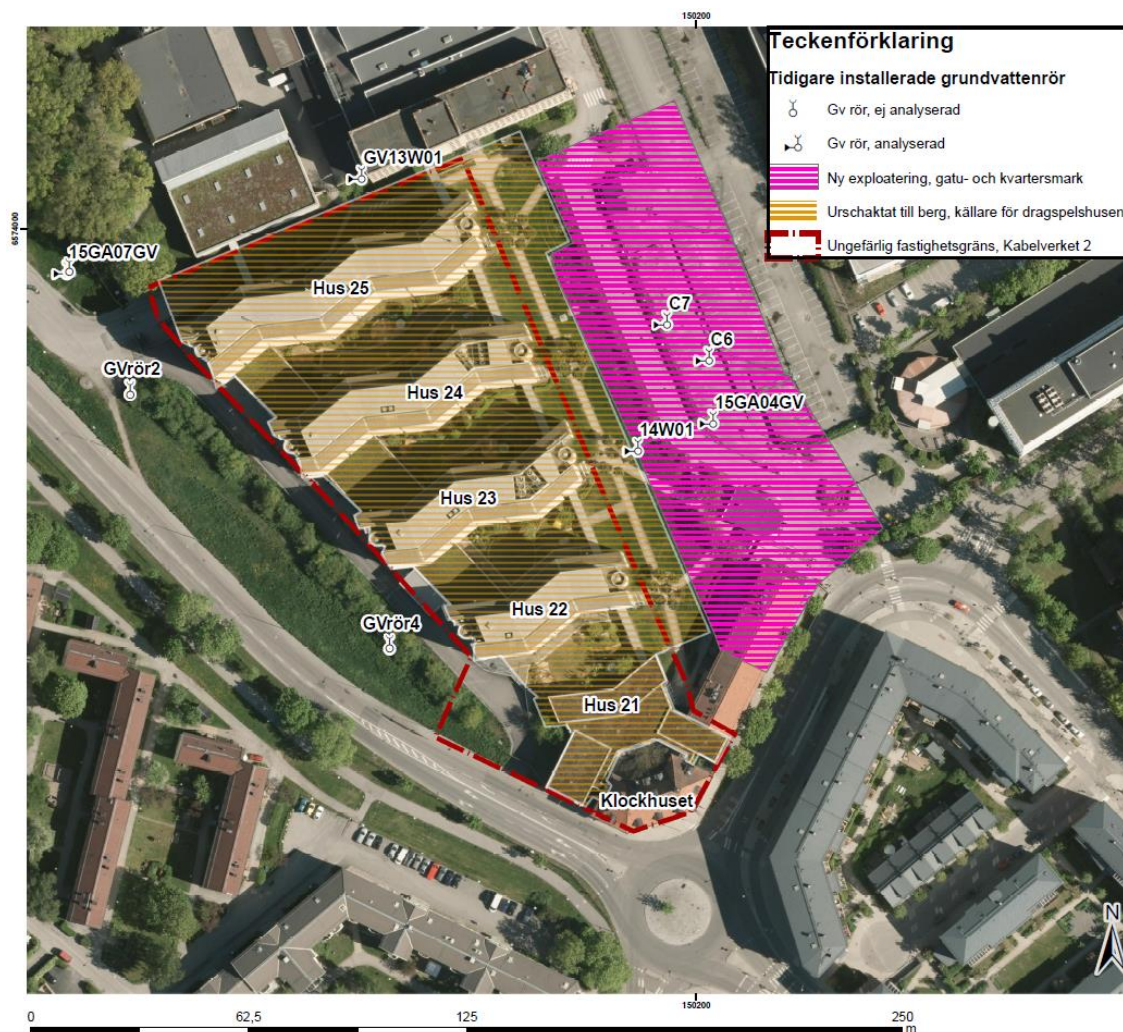
Figur 9. Tidigare installerade grundvattenrör inom kringliggande fastigheter.

I figur 9 redovisas ungefärliga lägen för de åtta grundvattenrör som tidigare har installerats i anslutning till aktuellt område i omkringliggande fastigheter. Av dessa är sex stycken grundvattenrör provtagna och analyserade bl a för klorerade alifater. För grundvattenrören öster om fastigheten, benämnda "Gvrör2" och "Gvrör4" finns inga tillgängliga analysresultat. Avseende klorerade alifatiska kolväten underskrider flertalet analysresultat analysmetodens rapporteringsgräns. Inga halter överskrider riktvärde för grundvatten har påvisats, se tabell 5.
