## STRANDPROMENADEN, HENRIKSBERG

SLUTRAPPORT  
2020-06-03

294989, Henriksberg SH

Titel på rapport: Projekterings PM Geoteknik

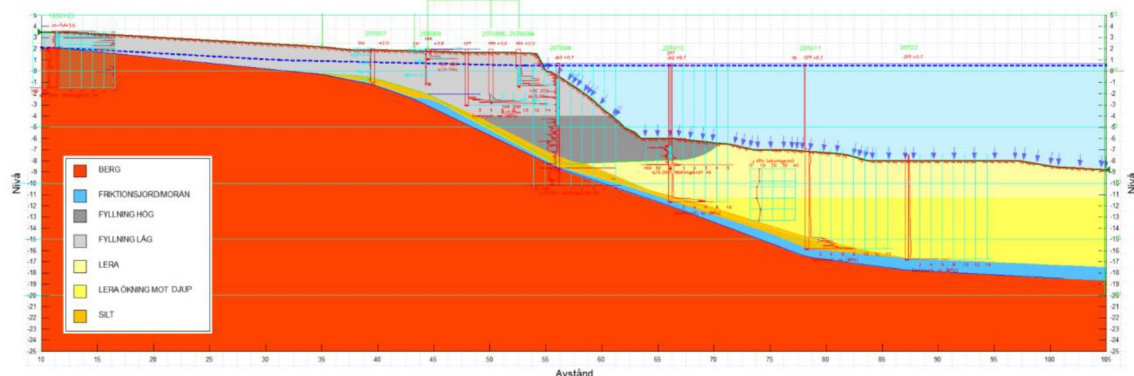
**Figur 3.** Geotekniskt tolkad jordlagerföljd, sektion A-A.

I sektion A-A har sedimenten klassificerats som lerig silt och i sektion B-B har de klassificerats som lera med inslag av gyttja. Se *figur 3* och *figur 4* för tolkade sektionsritningar (samt *bilaga 1*).

Havsbottnen utgörs överst av mycket lösa och delvis dyga sediment. Mot djupet består botten av lera med inslag av sulfid och gyttja. I sektion B-B är sedimenten på havsbotten ca 3-5 meter mäktiga. I sektion A-A är sedimentens mäktighet större, ca 7-9 meter.

I sektion A-A är säkerhetsfaktor precis över 1,0 men i sektion B-B är framräknad säkerhetsfaktor för befintlig slänt ca 0,9 och därmed så låg att skred skall inträffa.

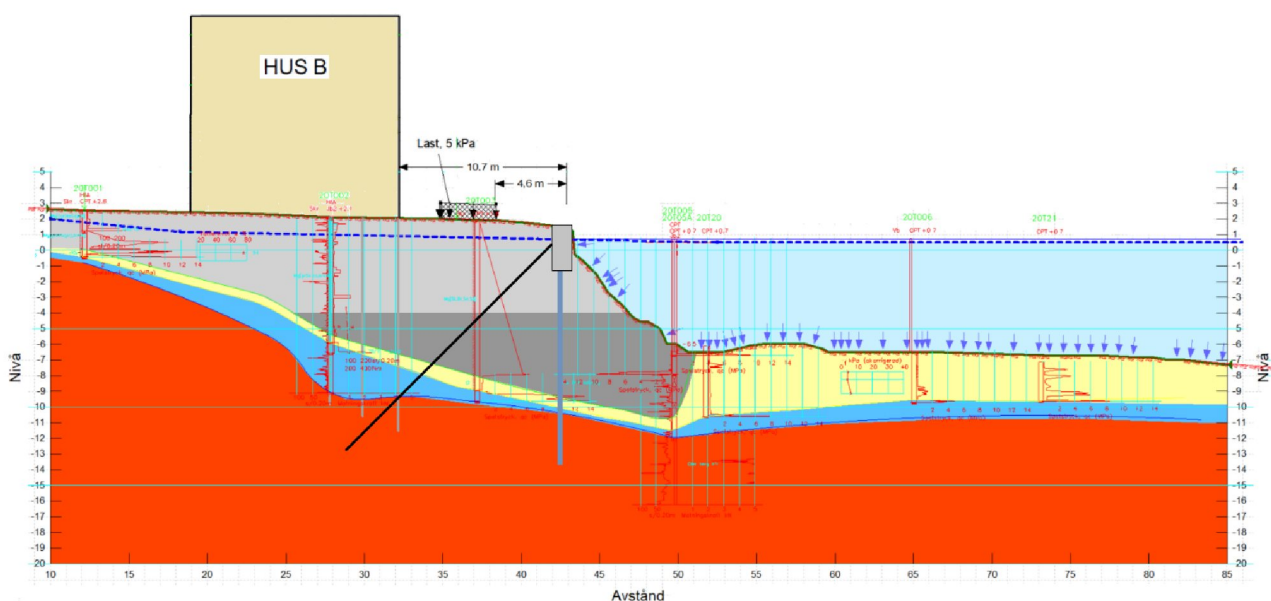
**Figur 8.** Principskiss, utförande med borrarad spont, krönbalk i betong samt bakåtförankring i berg.

Huvudalternativ som föreslås utredas vidare och detaljprojekteras är en spontlösning som förslagsvis installeras vid slänkrön och bakåtförankras med stag ner i berg.

Sponten utförs förslagsvis som en borrarad lösning (typ Rd-pålvägg eller liknande) då det förekommer block och större sten i fyllningsmassorna vilket gör det svårt vid installation av traditionell Larsen-spont eller liknande. Sponten behöver dock ej vara tät om inte byggnader innanför planeras utföras med källarlösning eller liknande. Denna spontlösning behöver dimensioneras i senare skede för upprättande av bygghandling.

Detaljösning för sponten kan utföras på flera sätt, ovanstående skiss är enbart ett förslag/skiss. En krönbalk i betong kan anläggas för att dels skydda spontens översta del från korrosion (i skvalpzonen) och dessutom skapar denna lösning en förutsättning för att kunna anlägga en kajliknande lösning ut mot Mälaren, se principskiss i *figur 8*. Utförs sådan lösning på släntröner, med en ca 2 meter hög krönbalk, finns inget direkt behov av att komplettera med erosionsskydd i slänten ut mot Mälaren. Ett annat alternativ är att välja en kraftigare sponttyp med rostmån.
