GRANSKNINGSHANDLING 200217

# PM Geoteknik

**Finlandsgatan**

**2020-02-17**

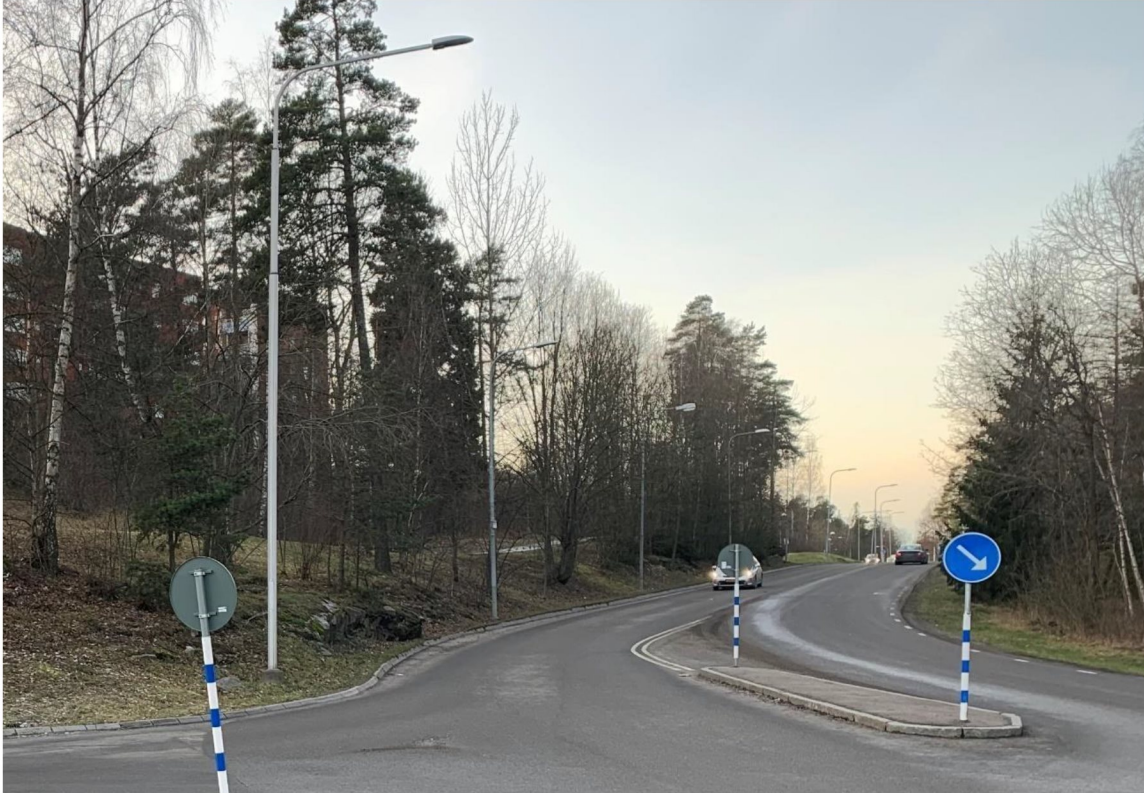
Bild nedan (Figur 4) visar bostadshus uppe på krönet, skogbevuxen slänt ovan gång- och cykelvägen, jord- och bergsslänt mot Finlandsgatan och lösmarksområde höger om Finlandsgatan.

Figur 4: Sluttande mark vid Finlandsgatans början i öster.

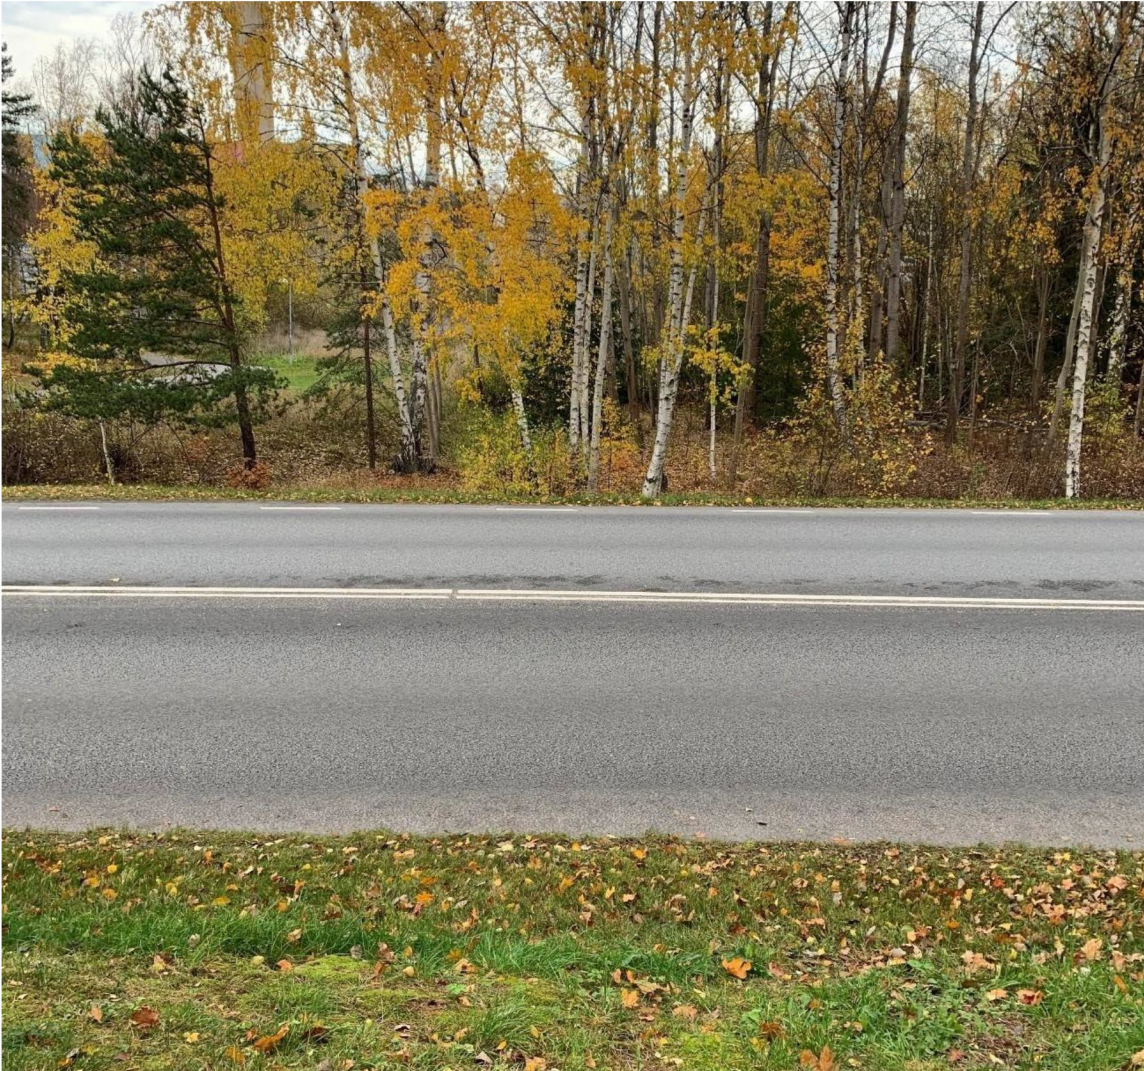
Den lösa lerans underkant (fastbotten) sluttar brant och lerdjup blir snabbt över 10 m. Marken mot Hanstavägen i norr utgörs till största delen av lera.

Figur 9: Vy mot norr

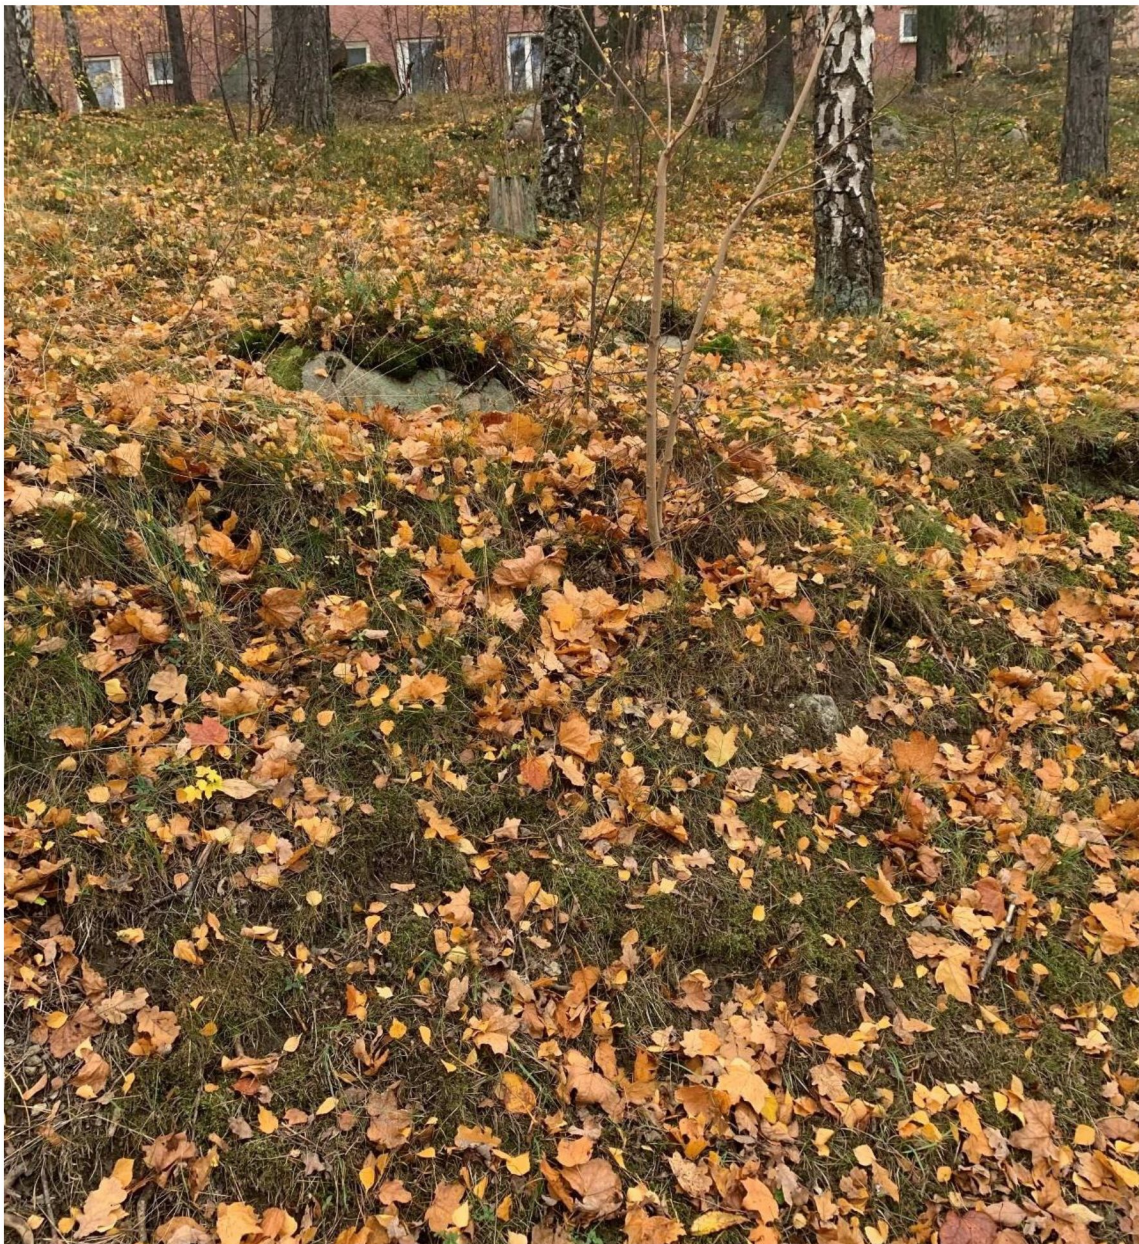
Figur 10: Morän- och bergsslänt vid ca längdmätning 0/600.

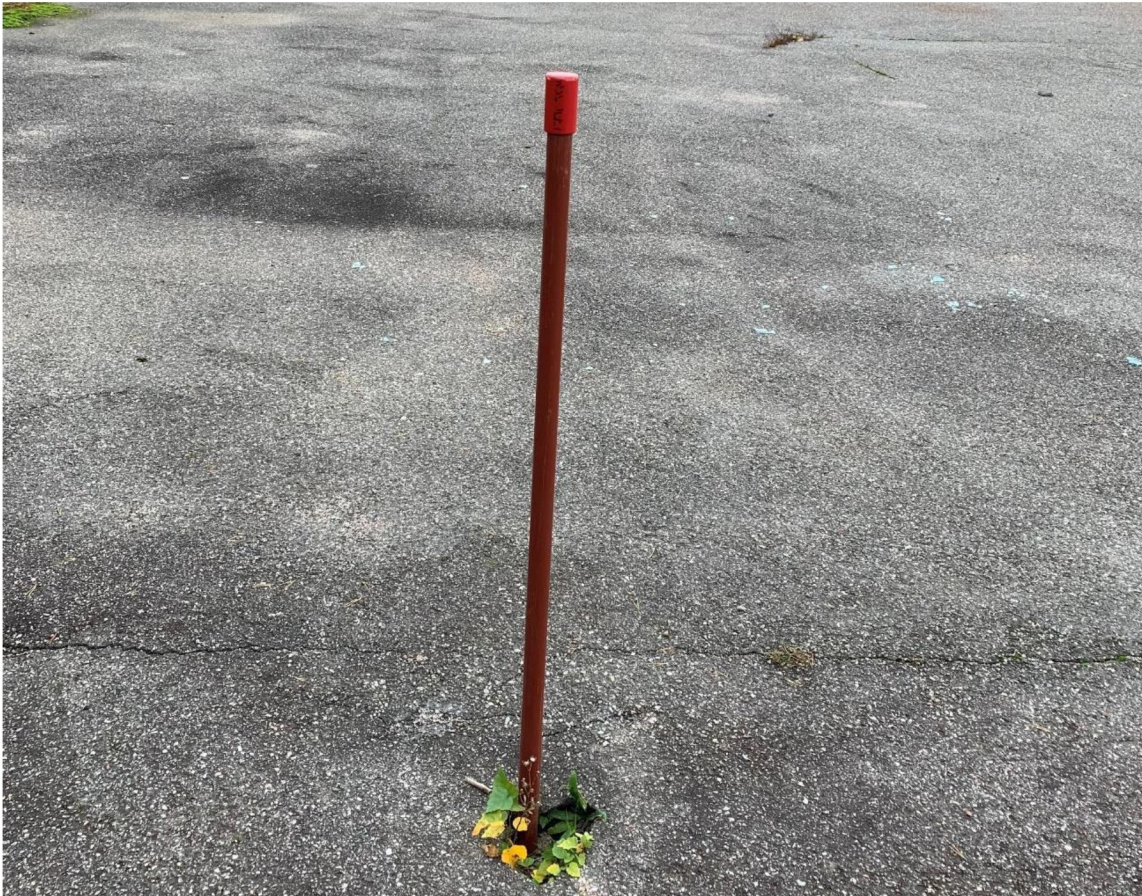
Enligt tidigare utförda mätningar av grundvatten ligger grundvattenyta ca 0,5 – 1,5 m under befintlig markyta. De lägsta nivåerna har uppmätts inom lösmarksområdet längs med Hanstavägen. Nivåerna varierar mellan +17,7 och + 18,5. För planering och dimensionering kan nivån +18,5 antas. Detta ska kontrolleras och bekräftas inför projektering av nya gator, ledningar och byggnader.

Figur 11: Ett av befintliga installerade grundvattenrör
