Uppdrag
SISAB_Nya Elementar

Datum
2018-06-11

RAPPORT ANGÅENDE GEOLOGISK BYGGBARHET PÅ FASTIGHETEN FUTHARKEN 2

Nya Elementar Grundskola
Åkeshov
Stockholm

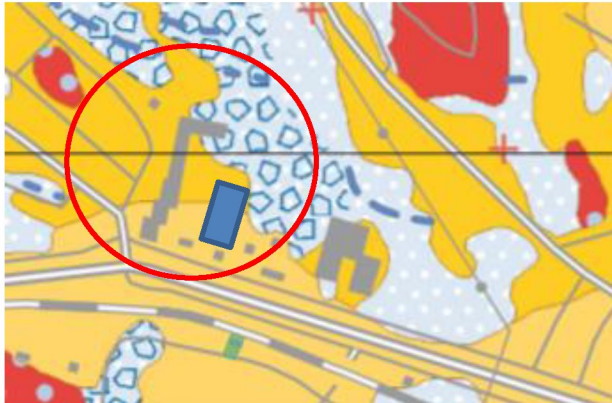
Blocken härrör från de glaciala DeGeermoräner som omger området åt norr och öster (se Figur 4 nedan).

Figur 4: Fastigheten i förhållande till den grovblockiga DeGeermoränen samt de glaciala och postglaciala lerorna.

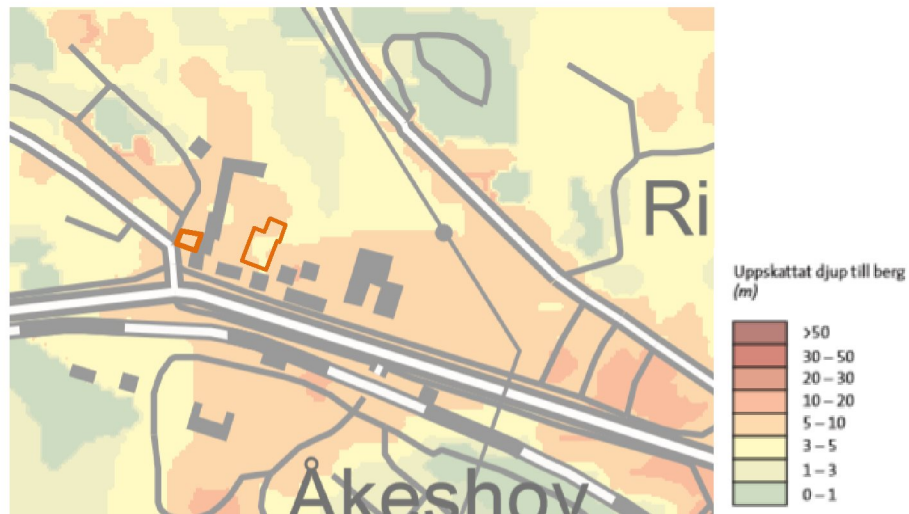
Inget berg i dagen noterades under besöket på fastigheten inför byggbarhetsstudien. Jorddjupet till fast berg enligt SGU:s jorrdjupskarta och Geoarkivet bedöms vara, från väst 5-10 meter till öst 3-5 meter djupt inom aktuellt område. Vid den översiktliga miljötekniska markundersökningen (PE, 2019) nåddes fast berg vid 5,3 m umy i höjd med den planerade utbyggnaden av restaurangen på den västra sidan av överens med det förväntade djupet. I den sydöstra delen av fastigheten påträffades fast berg vid 6,3 m umy. huvudbyggnaden, vilket stämmer väl överens med kartmaterialet. Jorddjupet inne på inngårdens norra delar, väster om trädningen påvisade block på ca 3,5 m djup. Detta stämmer också väl överens med jordartskartan och utbredningen av blockmoränen. Det kan därmed förväntas att finnas med block i marken i området för nybyggnation och eventuell schaktning/pålning.

Figur 5: Djup till fast berg inom området med tillbyggnaden samt den nya huskroppem inlagda.

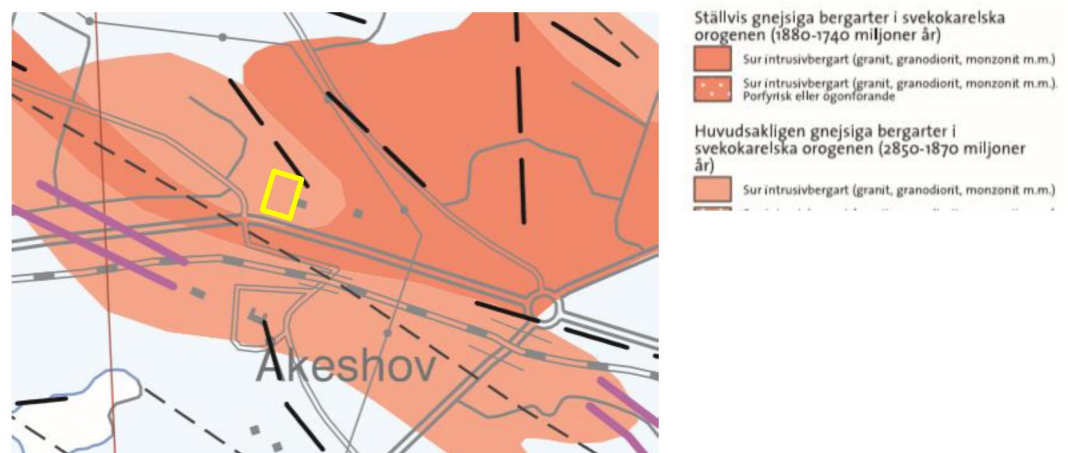
Figur 6: Berggrunden i Åkeshovsområdet där det under Futharken skall finnas granit, granodiorit eller monzonit. De svarta sträcken utgör svaghetszoner i berget men är inte av vikt för detta projektet.

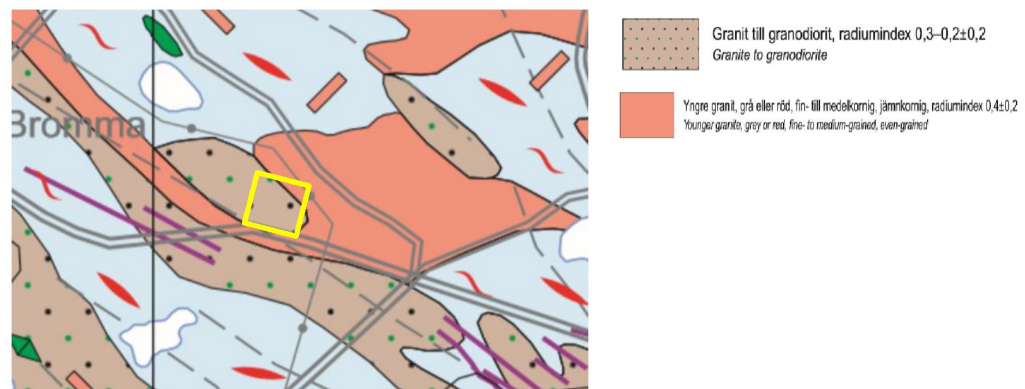
Radiumindexet för berggrund under skolfastigheten är mellan $0,3 \pm 0,2$ och $0,4 \pm 0,2$ vilket ger ett spann från 0,1 till 0,6 eller 20Bq/kg till 120 Bq/kg men troligt mellan 60-80 Bq/kg. Detta ligger precis inom gränsen för Normalradonmark vilket stipulerar att radonskyddande utförande rekommenderas. Om schaktning ned till berg sker inför grundläggning så blottas berggrunden och radongenomsläppligheten ökar. Om betongplatta byggs på plintar eller pålar förankrade i fast mark så skyddar ovanliggande lerlagren.

Figur 7: Noteras bör att fastigheten ligger ovan berggrund bestående av granit till granodiorit. Denna intrusivbergart har ett generellt radiumindex av $0,3-0,2 \pm 0,2$ $\mu\text{Sv/h}$ vilket motsvarar ci

Nu ligger berget på djupet samt ovanlagrat av siltiga leror. Det är huruvida oklart till vilken grad detta blockerar eventuellt förekommande radongas i marken.

¹ Rekommendationen är ändå att byggnaden ska utföras radonskyddat för att undvika radonproblem. Boverket, Allmänt råd Radon i inomhusluften: Åtgärder för att begränsa inläckage av markradon bör utföras. Exempelvis kan tätning av genomföringar i byggnaden vara en sådan åtgärd. Byggnaden bör även i övrigt göras så lufttät som möjligt mot marken.

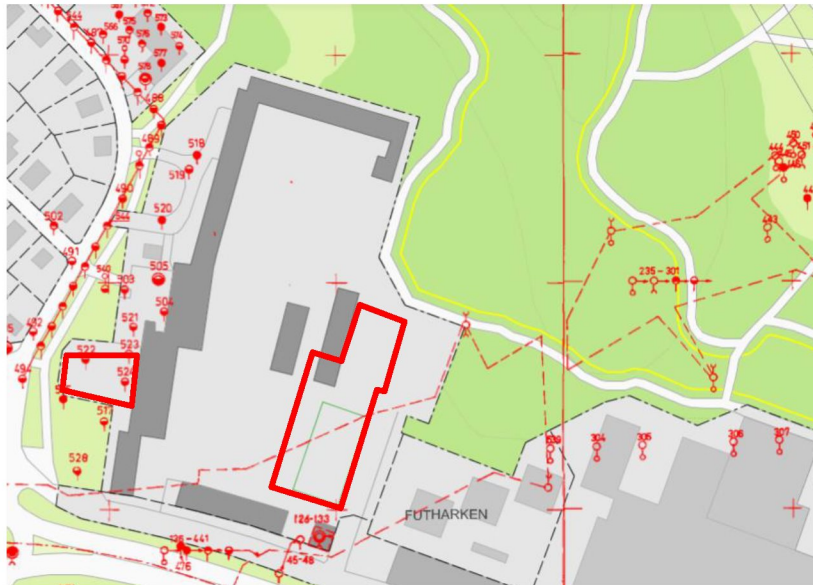
En sökning på Geoarkivets Byggnadsgeologiska karta (Stockholms Stad) visar på ett antal undersökningar i direkt anslutning till fastighetens västra delar. Dock är inga av dessa tillgängliga över nätet. Figuren nedan visar vad provpunkterna ligger. Dessa bör kunna ge en klarare bild på markläget inom fastigheten ur en geoteknisk aspekt. Nya geotekniska mätningar krävs för den nya huskroppen.

Figur 8: Geotekniska undersökningar i närområdet. Tillbyggnad och nybyggnad i rött. Notera att resultaten från dessa är inte tillgängliga elektroniskt i Stockholms stads Geoarkivet.

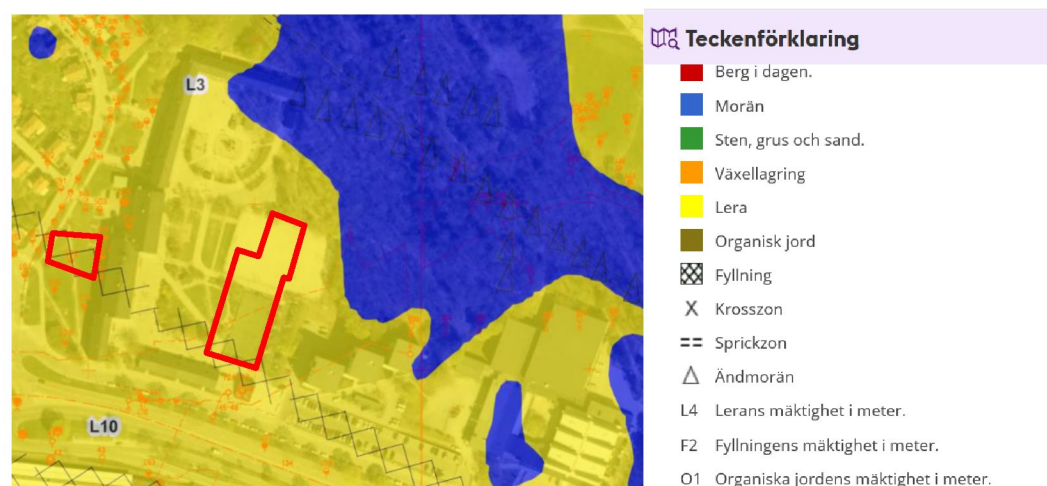
Stockholms stads byggbarhetsgeologiska karta visar ungefär samma resultat som andra underlag, dvs mellan 3 – 10 m mäktiga lager av leror under fastigheten och där djupet/mäktigheten verkar öka mot öster.

Figur 9: Kartan visar områden med blockmorän samt två sedan tidigare kända lerdjup. Den miljötekniska undersökningen visade på 2 m siltig lera under det tilltänkta området. Dock gjordes inga

borrhningar ned till fast berg men visar på känsligt område. Krosszonen kan leda till ökade radonhalter i mark under byggnaden.
