PM Vibrationer - Hagsätra Junior

Mätning av vibrationer från tunnelbana

Rapportnummer: 19200-3-1

Rapportdatum: 2020-05-26

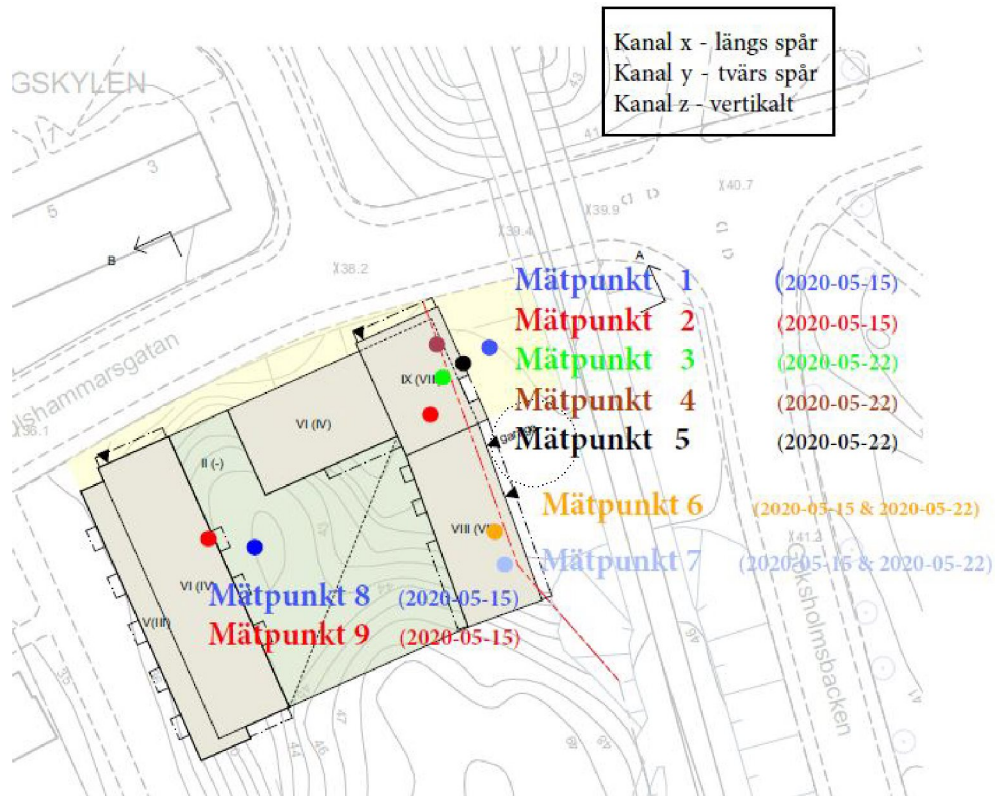
Figur 2: Mätpunkter med mätning i tre riktningar.

Mätningar utfördes på berg drygt 15, 20 och 50 m från närmsta spår, ungefär i läget för de planerade husen, se Figur 2.

I Tabell 2 redovisas den A-vägda hastighetsnivån för samtliga mätpunkter. Mätpunkternas numrering överensstämmer med numreringen i Figur 2. Generellt gällde att den W_m -vägda accelerationen var låg, i nivå med bakgrundsbruset.

I en mätpunkt (mätpunkt 6) i läget för hus VIII registrerades hastighetsnivåer i berget som föranleder åtgärder i form av stomljudisolering. Dessa värden var klart högre och av en annan karaktär än i övriga mätpunkter. Berget varierar i dagsläget i höjd och form vilket kommer att ändras i samband med att marken jämnas till. Vi rekommenderar en åtgärd i form av ett elastiskt mellanskikt under första bostadsplan för hus VIII. I samband med att berget jämnats till bör en uppföljande mätning utföras för att bedöma om åtgärden fortfarande är nödvändig när markförhållandena ändrats.
