## Vibrationsmätning från tunnelbana, Rev B

Mätning av stömljud och vibrationer från tunnelbana i Hagsätra

Rapportnummer: 19207-2-1B

Rapportdatum: 2020-05-08

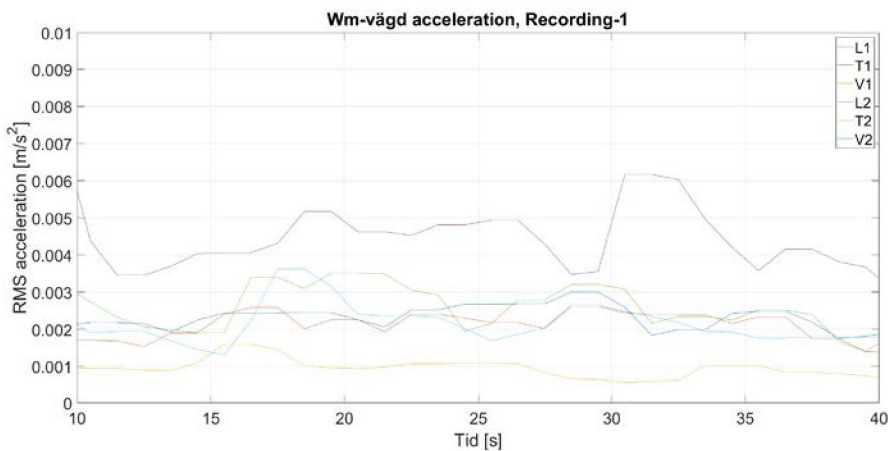
I Figur 2 visas den vägda accelerationsnivån (enligt SS 460 48 61) från det tåg som gav som upphov till högst nivåer. Den högsta vägda accelerationsnivån uppkom från ett tåg som gick från stationen på det västra spåret. L1, T1 och V1 är mätpunkter som är i spårets riktning (L), tvärs spåret (T) och vertikalt (V) på berget. L2, T2 och V2 följer samma ordning och är en annan mätpunkt på berget. Nivåerna domineras av brus och marginalen till kravet är stor.

Figur 2: Mätt Wm-vägd acceleration i tre riktningar för två mätpositioner, L i spårets riktning, T tvärs spåret och V vertikalt.

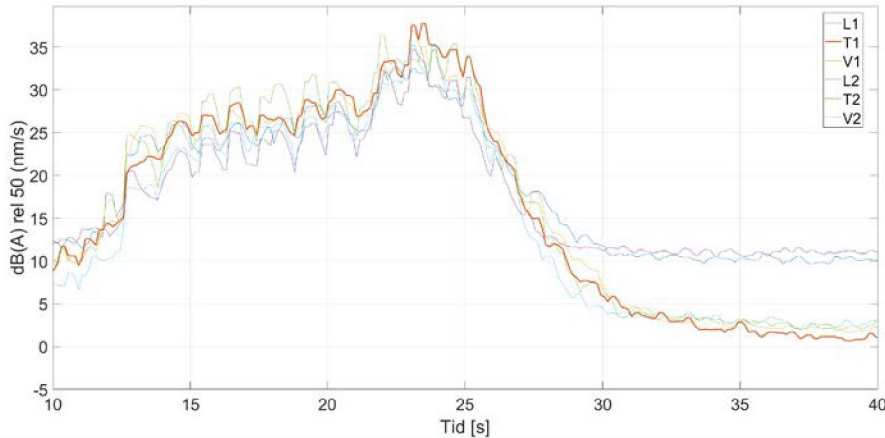
I Figur 3 visas den A-vägd vibrationshastighetsnivån utvärderad med tidskonstant "FAST", uppmätt vid den tågpassage som gav upphov till den högsta nivån 38 dB(A). Dominerande frekvenser ligger mellan 100-200 Hz. Värt att notera är att sammanlagt mättes 12 passager och att den näst högsta passagen var 7 dB lägre, dvs 31 dB(A).

Figur 3: Mätt A-vägd hastighetsnivå utvärderad med tidskonstant FAST i tre riktningar, L i spårets riktning, T tvärs spåret och V vertikalt i två närliggande positioner på berget.

Stomljudsnivåerna är höga vilket innebär att åtgärder behövs för att innehålla riktlinjerna. Av tolv mätta passager var den näst högsta passagen 7 dB lägre än den enskilt högsta. Eftersom enskilda tågpassager i det här läget kan ge upphov till betydligt högre nivåer än övriga passager är det viktigt att de nya kraven från Stockholm stad, som är under revidering, kommer tillåta att den maximala ljudnivån får överskrida krav högst 5 gånger per dygn. De nya kravnivåerna är i skrivande stund inte publicerade ännu.

Vanligtvis utförs stomljudsdämpande åtgärder i grunden med hjälp av ett elastiskt mellanskikt. Det rekommenderas om huset byggs i betong. Dimensioneringen görs i ett senare skede. Ifall huset byggs i trä och/eller moduler krävs en bättre kunskap om stomsystemets uppbyggnad innan åtgärd föreskrivs. Det kan i slutändan komma att handla om ett elastiskt mellanskikt i grunden på samma sätt som med tung stomme, men hänsyn behöver tas till övrig eventuell vibrationsisolering mellan våningsplanen.

Oavsett stomval behövs en stor dämpning vilket kräver en noggrann projektering och utförande.

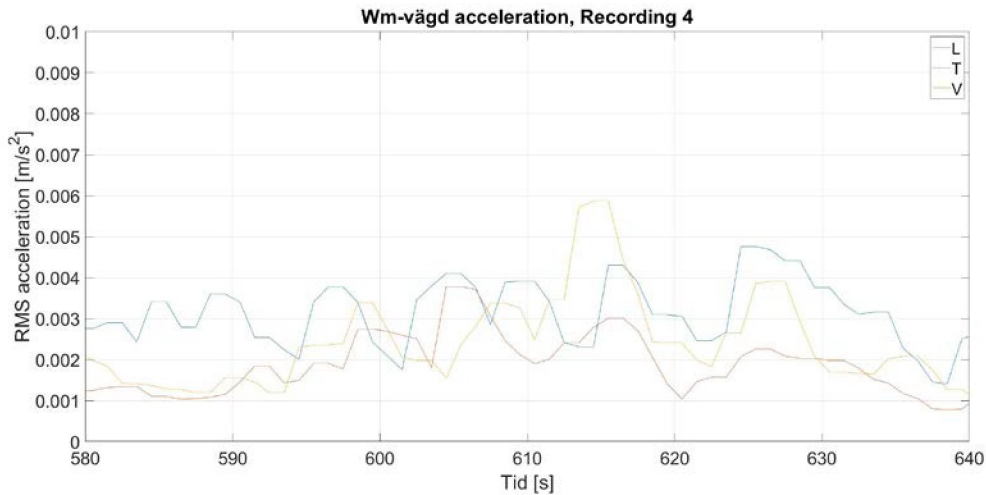
I Figur 4 visas den vägda accelerationsnivån från en representativ tågpassage. Accelerometern satt fäst på ett spett som slogs ner i marken. Tåget gick från stationen på det östra spåret. Kanal L1, L2 och L3 är respektive i spårets riktning (L), tvärs spåret (T) och vertikalt (V). Nivåerna domineras av brus och marginalen till kravet för kännbara vibrationer är stor.

Figur 4 Mätt Wm-vägd acceleration i tre riktningar, L i spårets riktning, T tvärs spåret och V vertikalt.

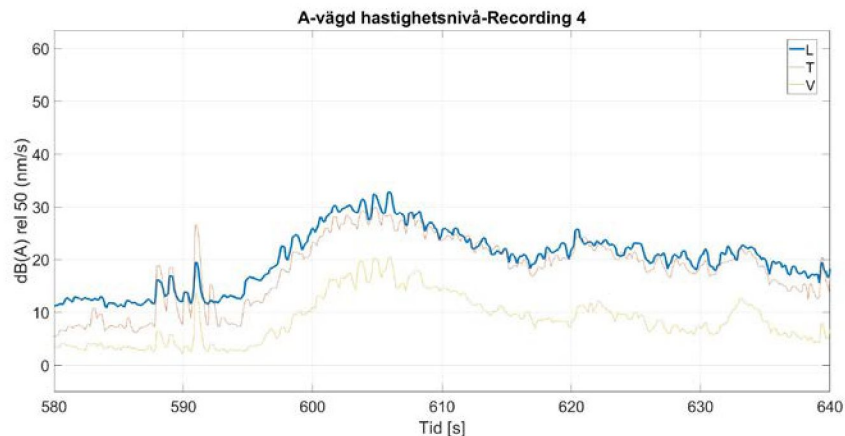
I Figur 5 visas den A-vägd vibrationshastighetsnivån utvärderad med tidskonstant "FAST", för samma period som visas i Figur 4.

Figur 5: Mätt A-vägd hastighetsnivå utvärderad med tidskonstant FAST i tre riktningar, L i spårets riktning, T tvärs spåret och V vertikalt.
