PM FÄLT- OCH RESULTARAPPORT B3 OCH PUMPSTATION

Uppdrag	Uppdragsledare	Datum
Sthlm Exergi Sammankoppling NV-C/S	Magnus Paulander	2020-11-11
Uppdragsnummer	Upprättad av	Handlingstyp/status
15006984	Isabella Svensson, Fredrik Stenemo	PM

**Detaljplan för mobilitetshus Linta Gårdsväg
Ulvsunda 1:1**

SAMMANKOPPLING, NV – C/S

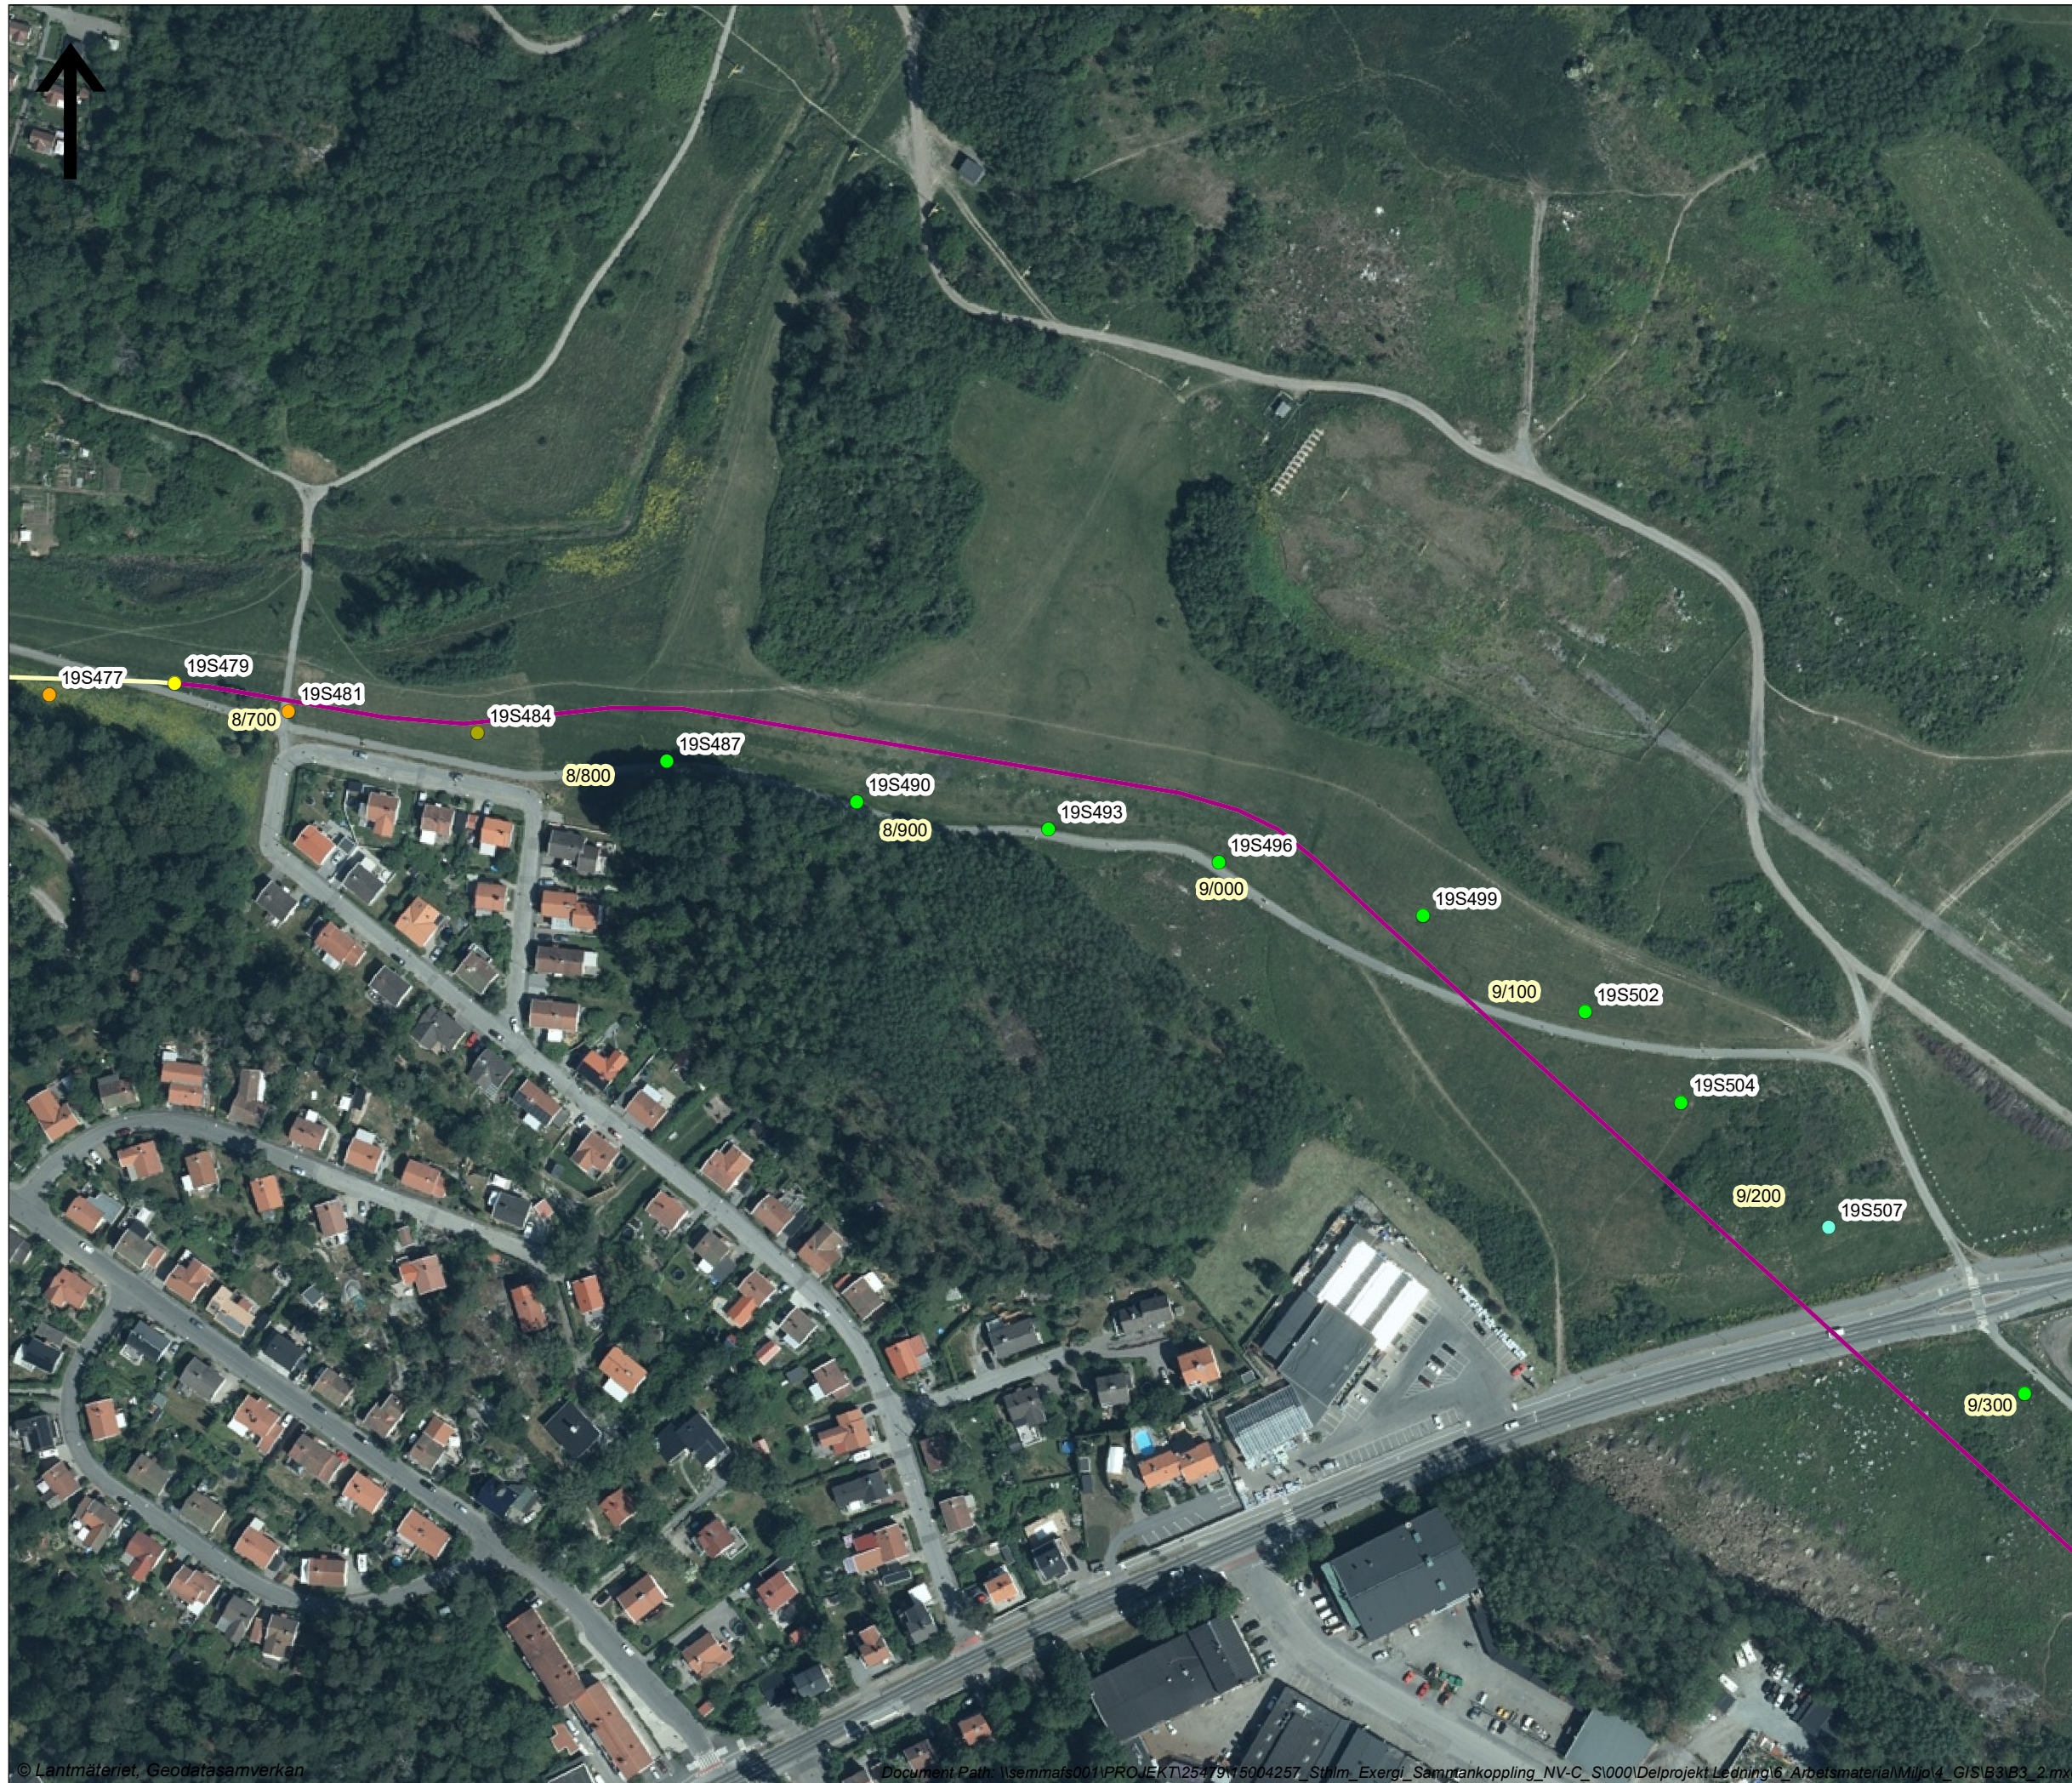
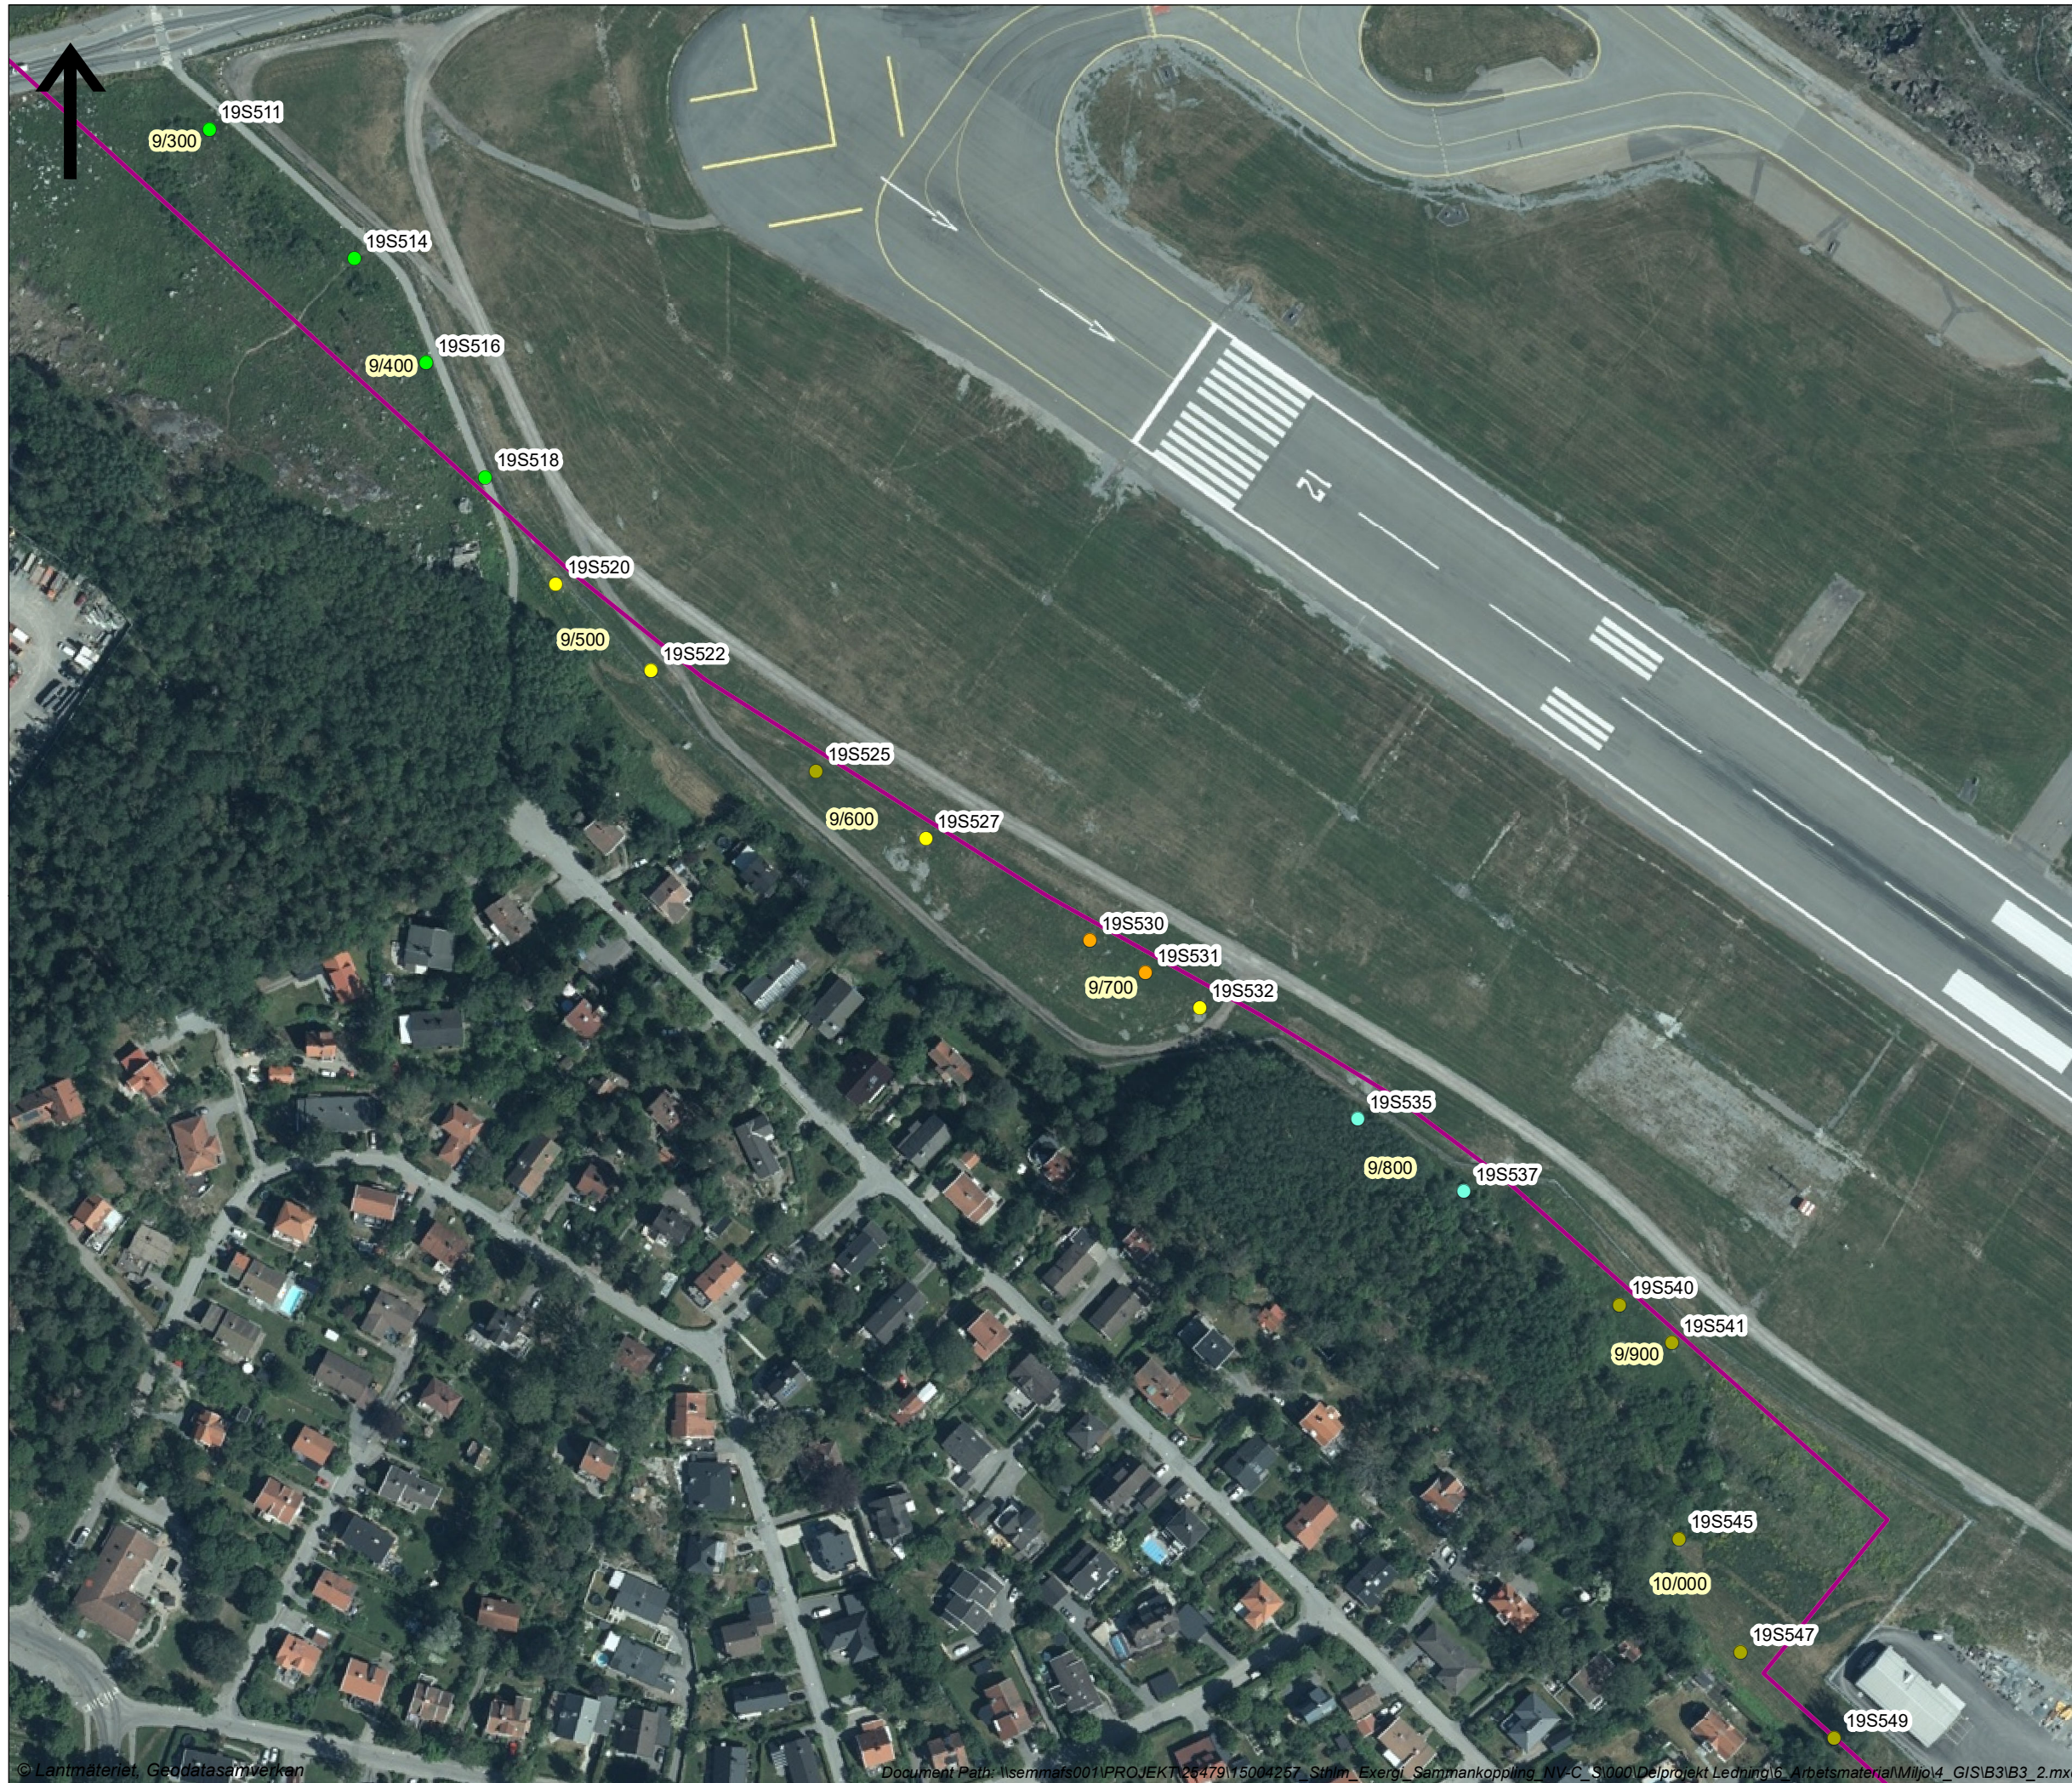
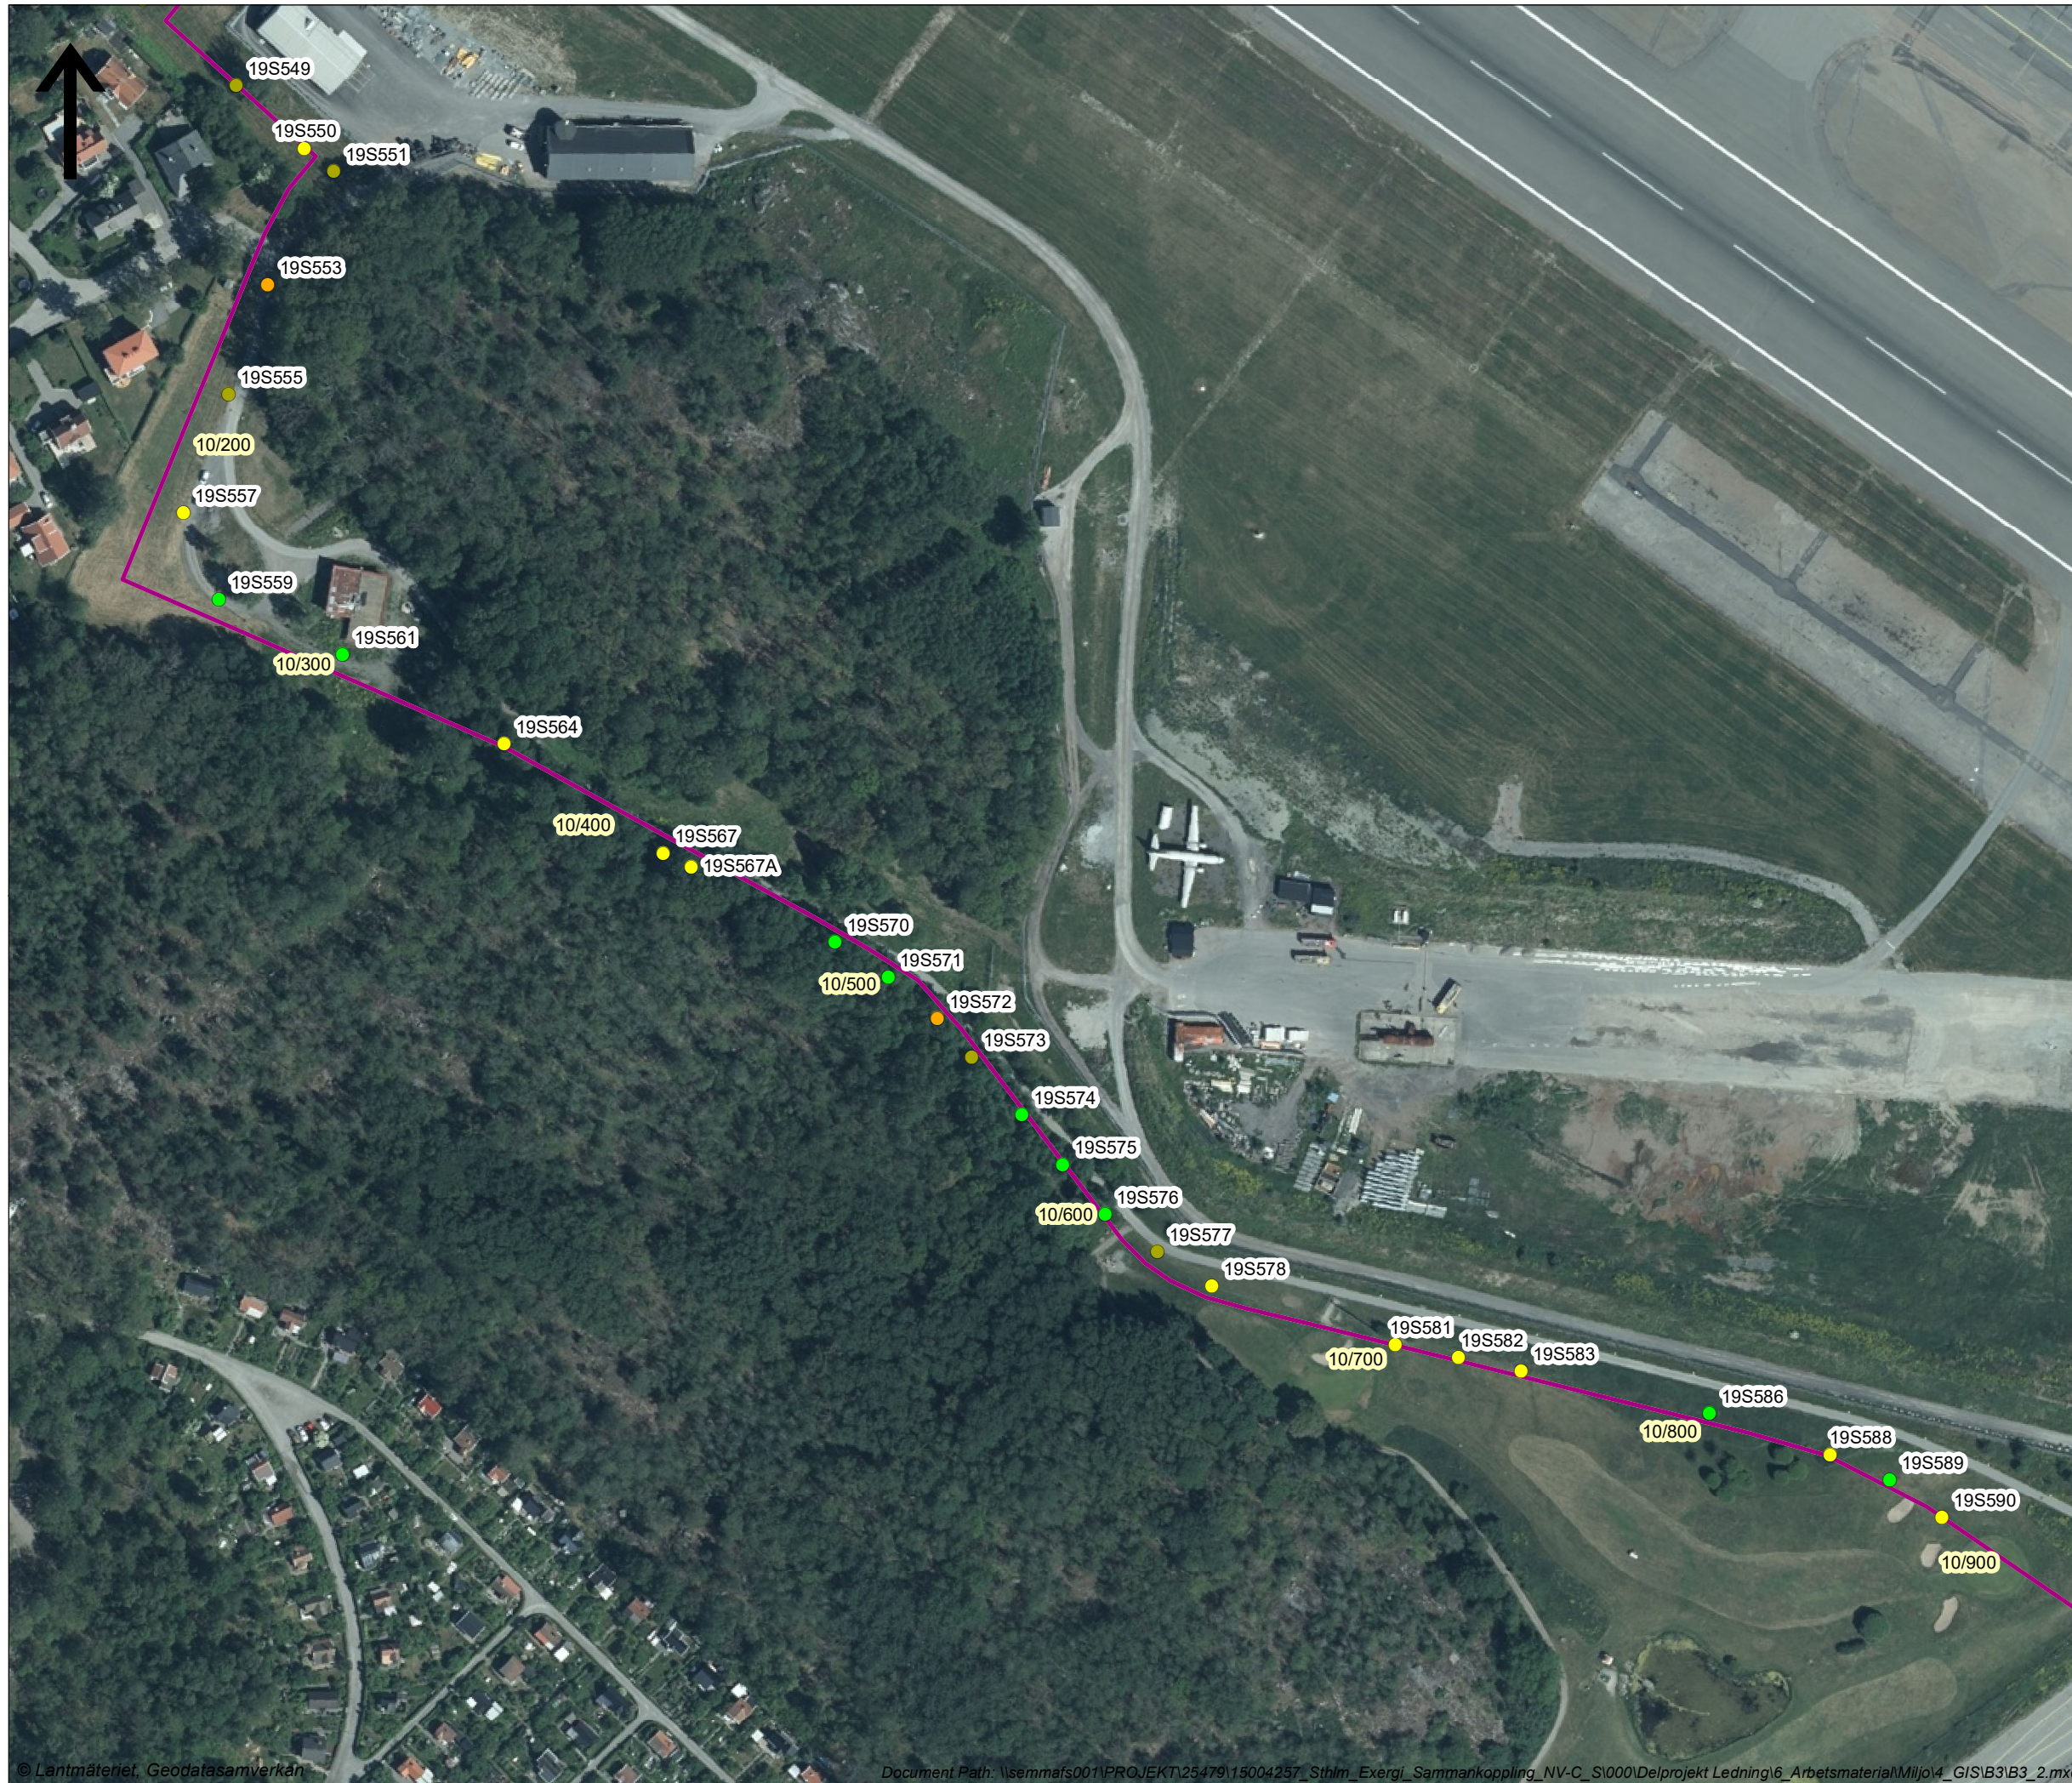
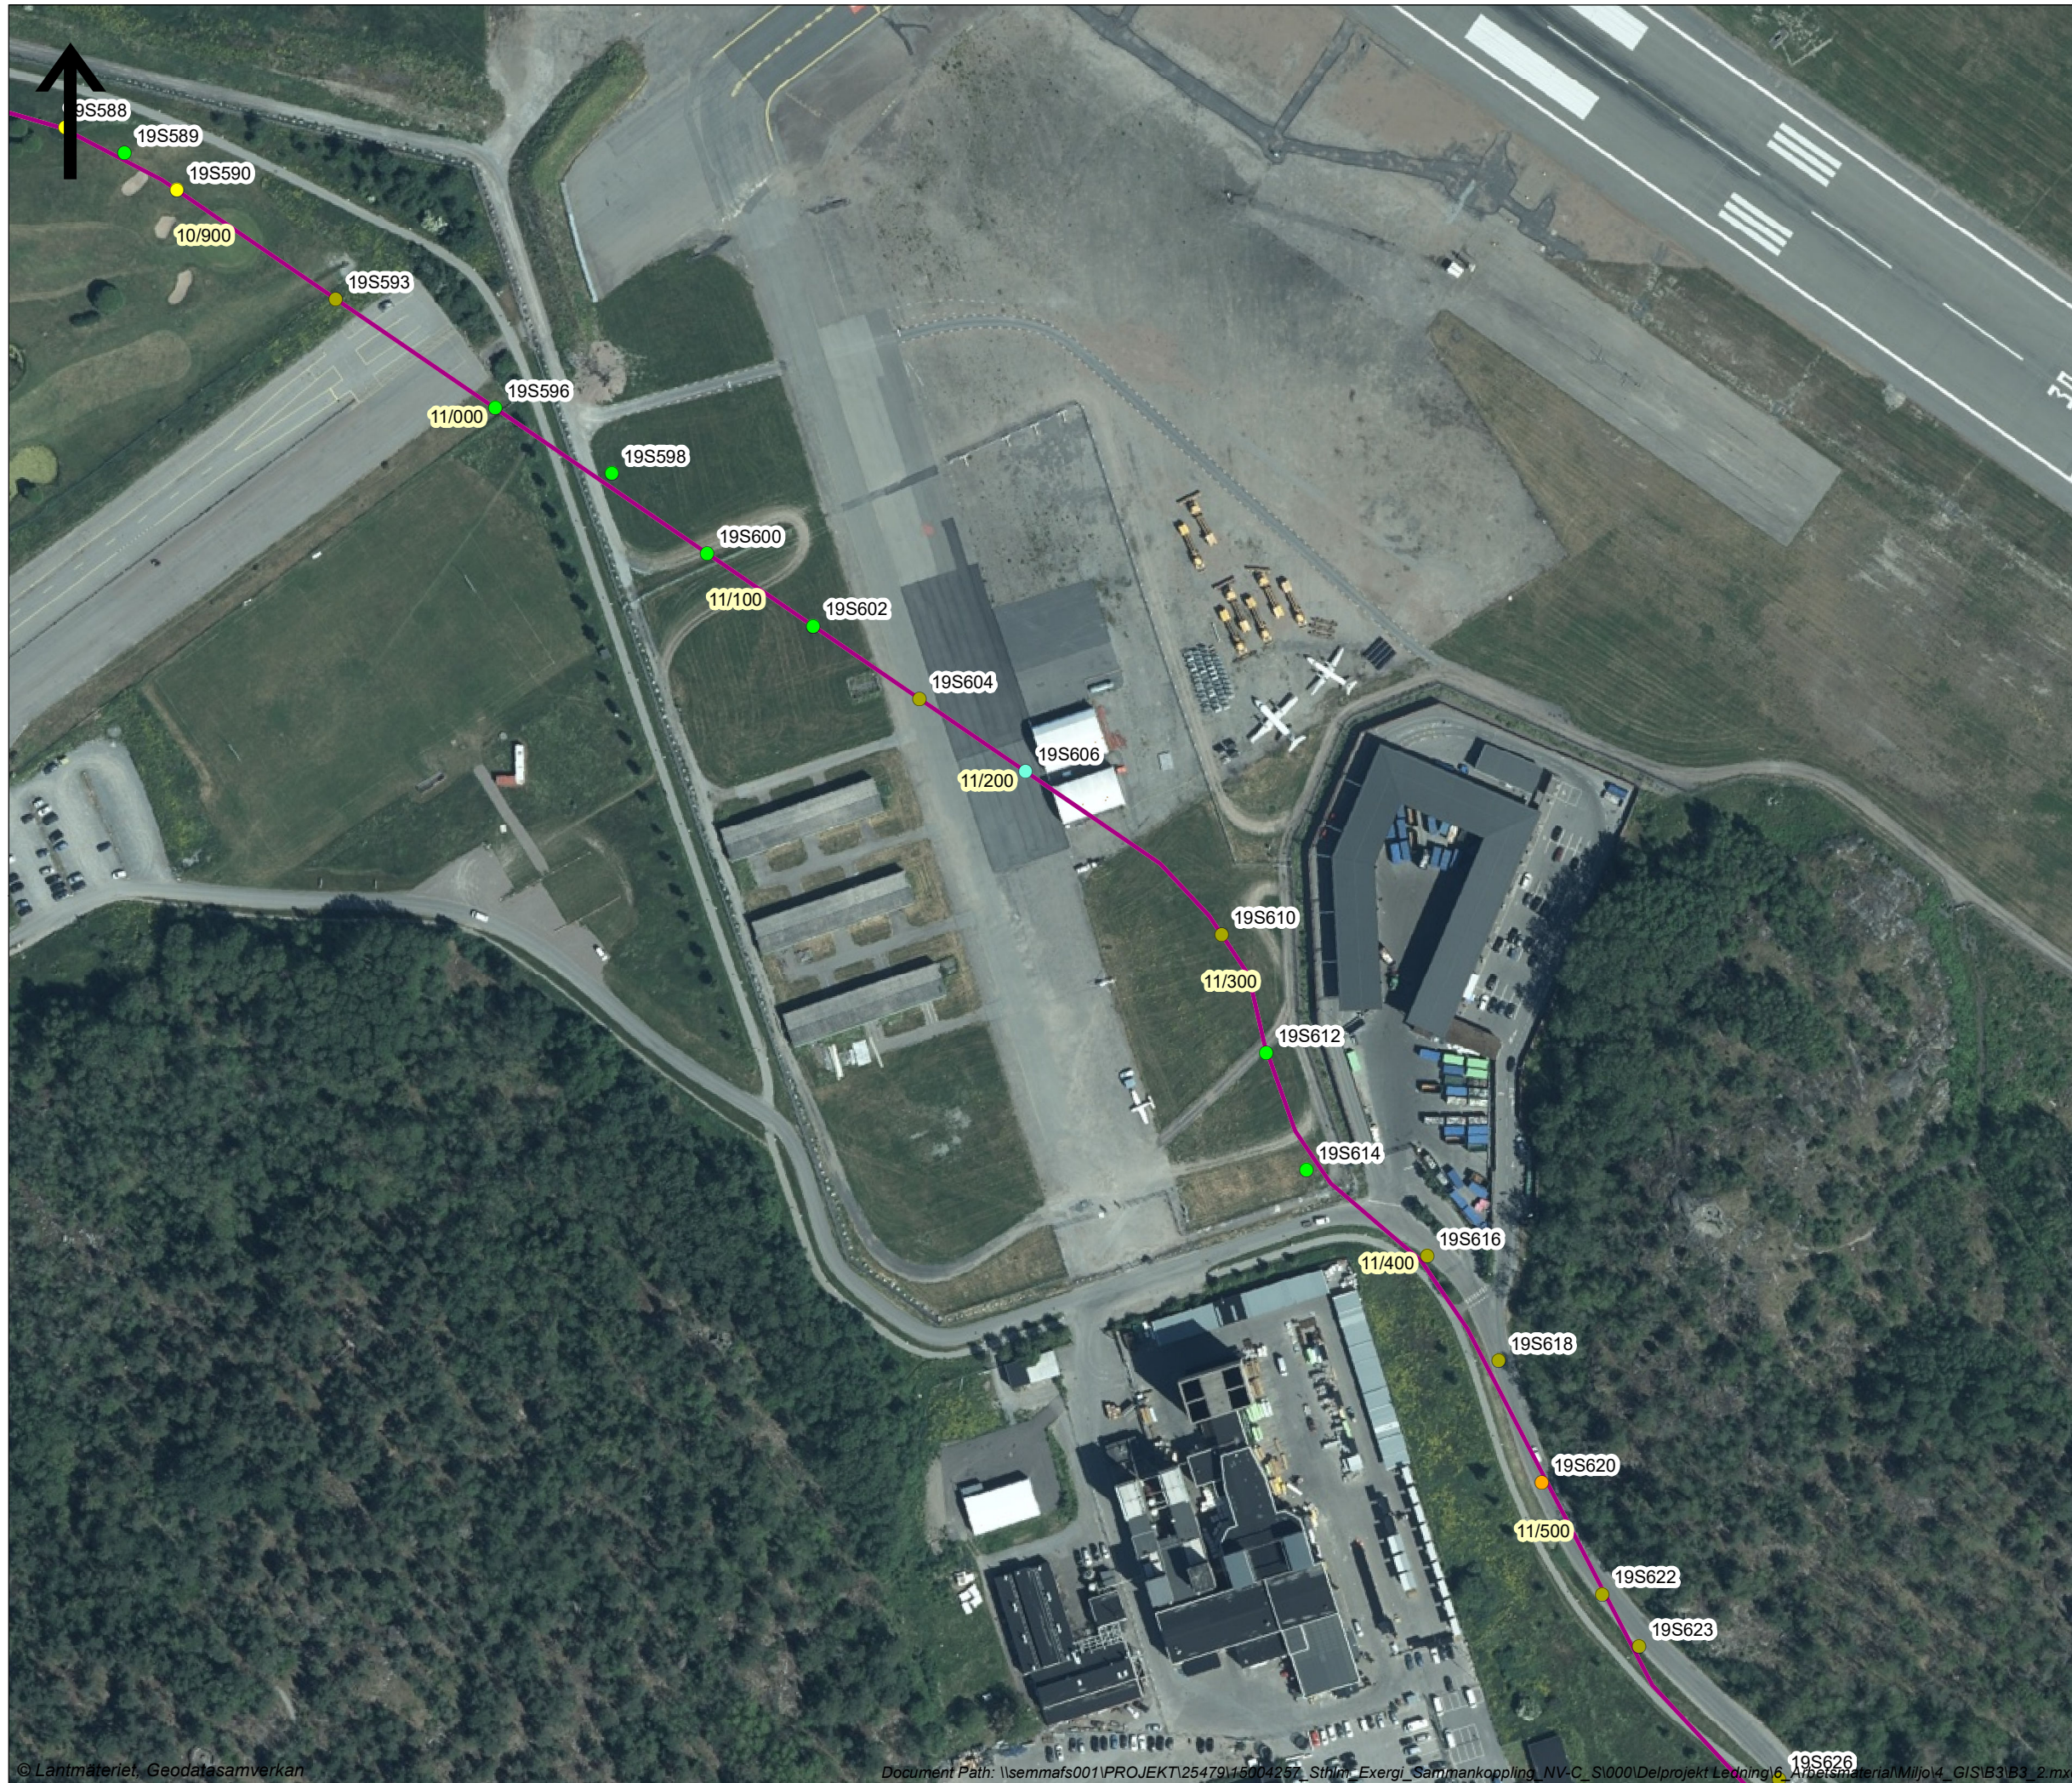
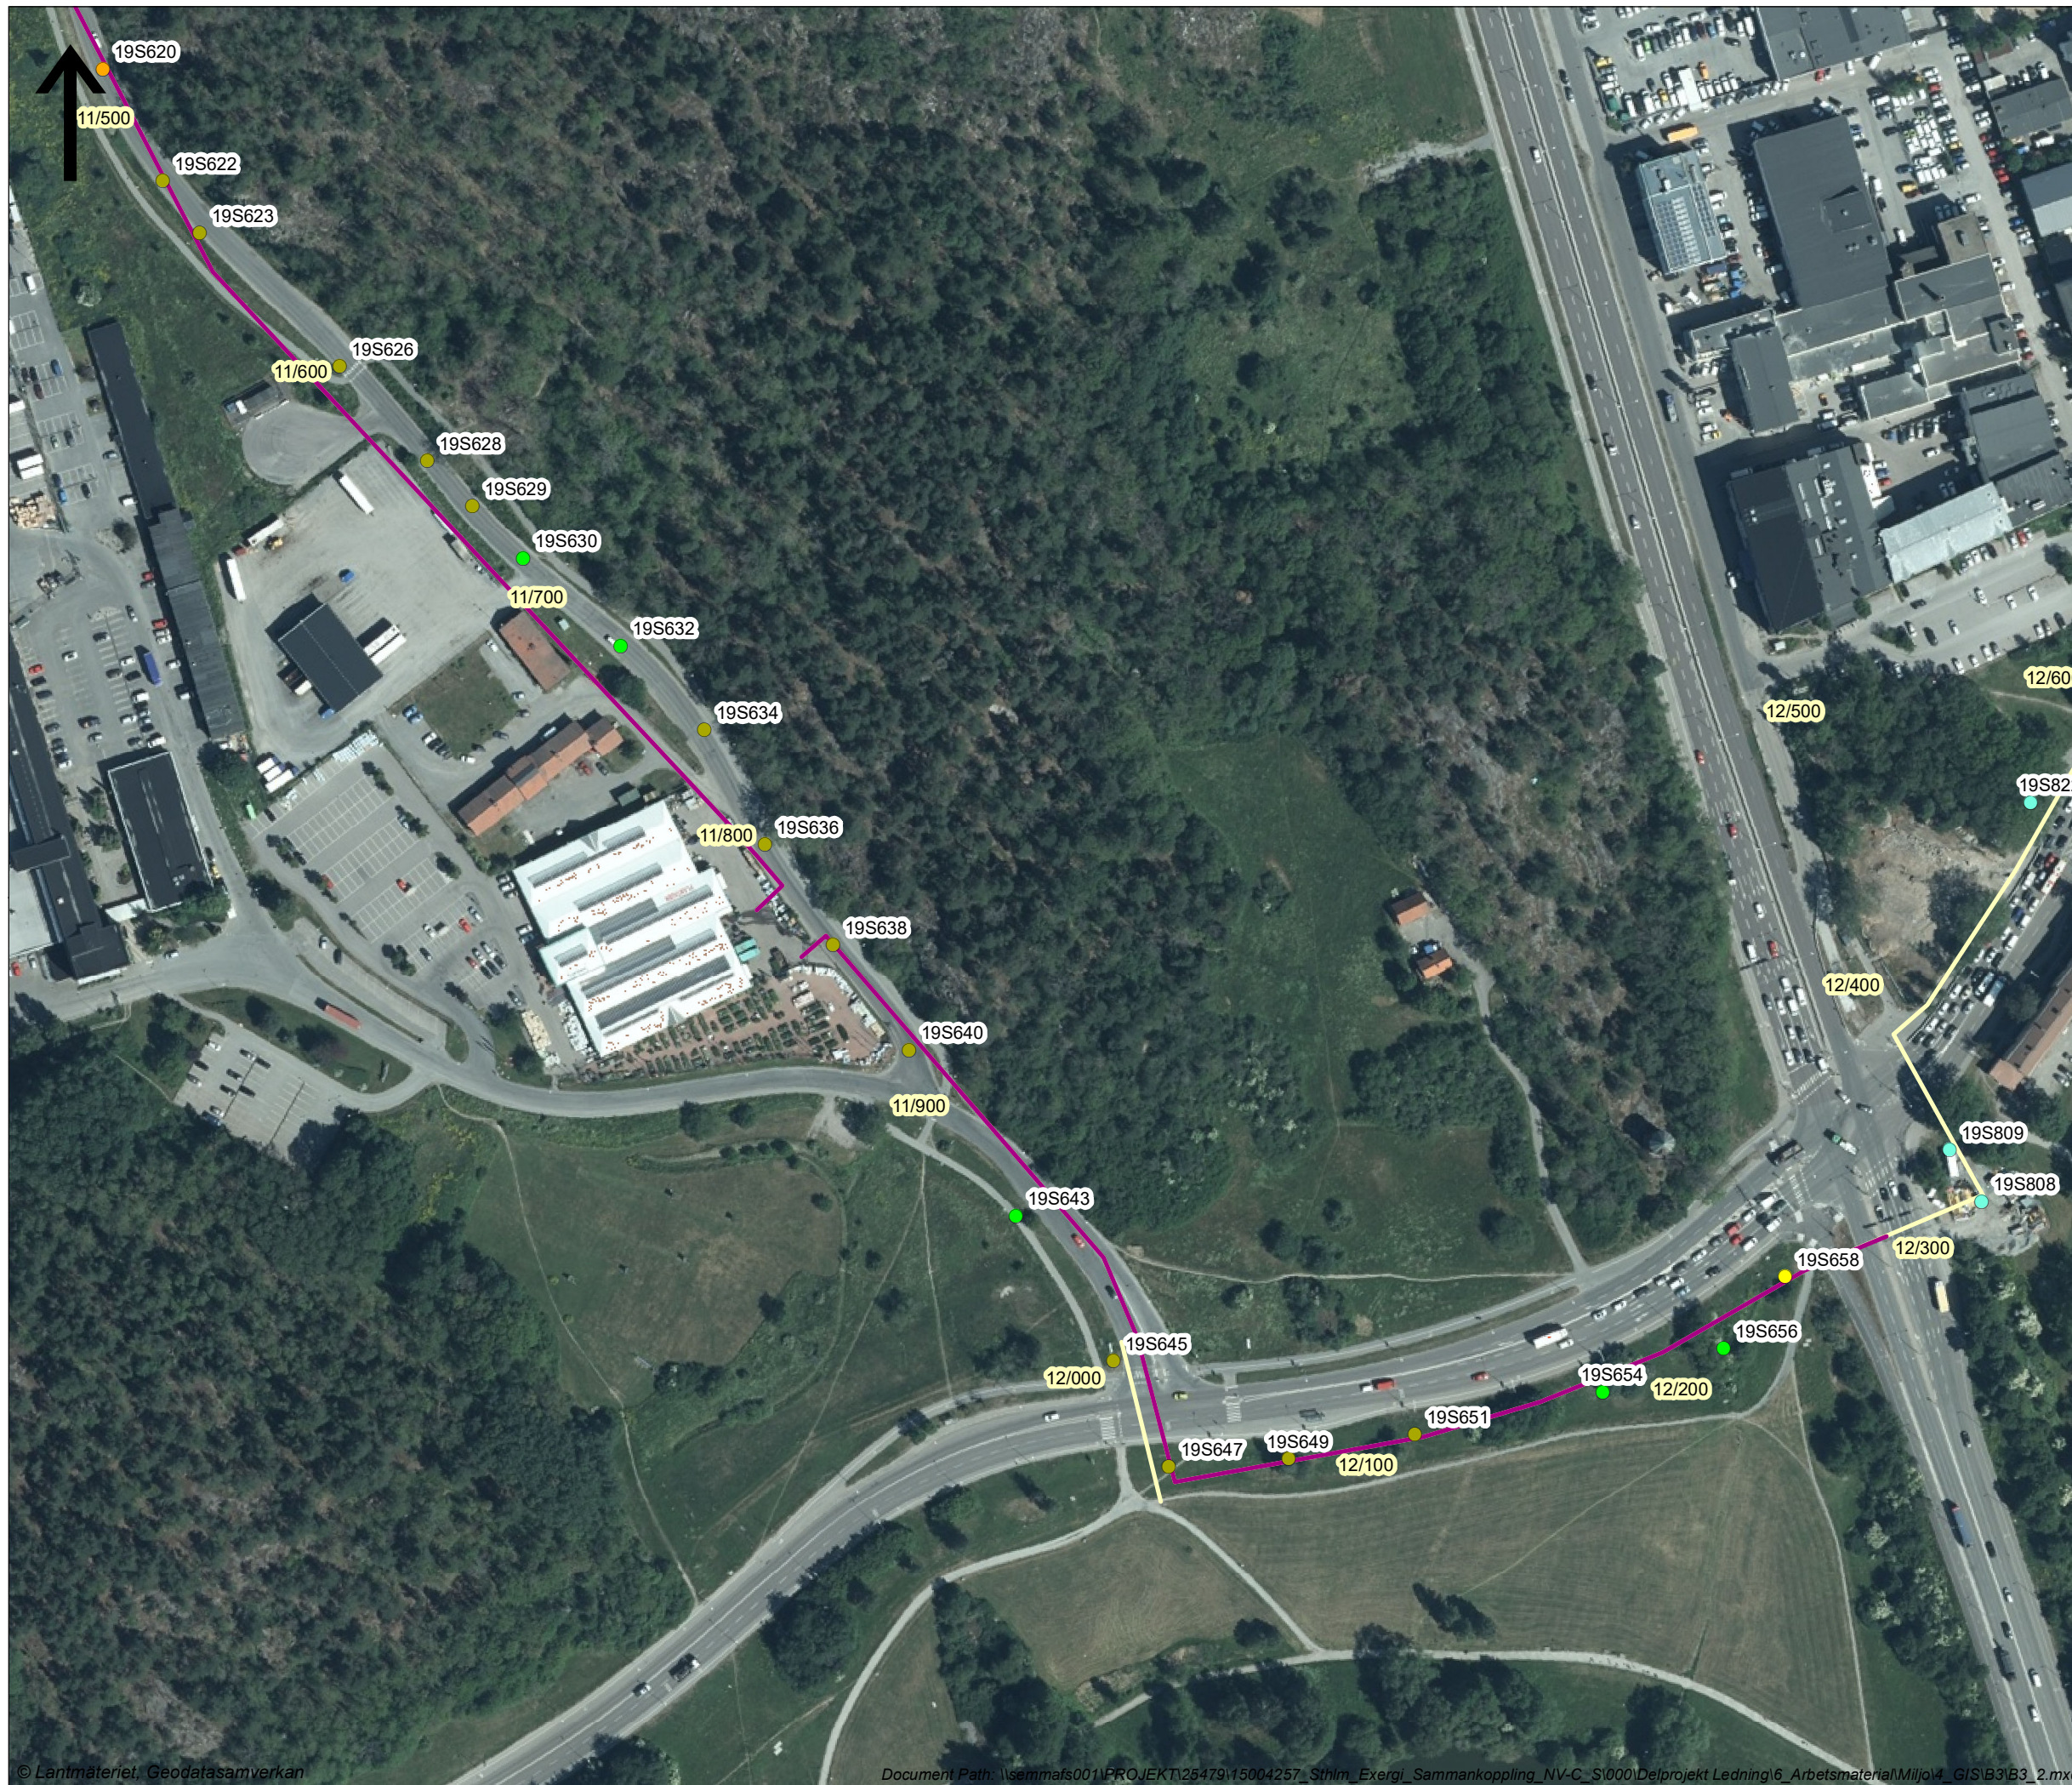
BILAGA 4

Ytligt i punkt 18S481 har metaller uppmätts över gällande riktvärden, bly och koppar har uppmätts i halter över RV_{MKM} .

I punkterna 19S520 till 19S532 har förhöjda PAH-halter uppmätts (främst PAH-H och PAH-M) i halter över gällande riktvärden. De högsta halterna bland de här punkterna uppmättes i proverna 19S530_0,0-0,5 och 19S531_0,0-0,5 där både PAH-H och PAH-M uppmättes i halter över RV_{MKM} . I dessa två prover uppmättes även halter av aromater >C10-C16 och aromater >C16-C35 över RV_{MKM} i prov 19S530_0,0-0,5 och över RV_{KM} i prov 19S531_0,0-0,5.

I proverna 19S553_0,0-0,5, 19S572_0,0-0,5 och 19S620_0,2-0,5 uppmättes halter av PAH-H och PAH-M över RV_{MKM} . I dessa punkter har även halter av aromater >C10-C16 och aromater >C16-C35 över gällande riktvärden uppmätts. I prov 19S553_0,0-0,5 uppmättes halter över RV_{KM} , i prov 19S572_0,0-0,5 över RV_{MKM} för aromater >C10-C16 och över RV_{KM} för aromater >C16-C35. I prov 19S620_0,2-0,5 uppmättes halter över RV_{MKM} .

I ytterligare ett par punkter har PAH'er uppmätts i halter över RV_{KM} , bland annat 19S550.

I punkterna 19S550, 19S567A, 19S572, 19S582, 19S588 och 19S590 överstiger summan för PFAS 11 det preliminära riktvärdet för PFOS.

Längs med ledningssträckan är det framförallt förhöjda PAH-halter som har uppmätts i halter över RV_{MKM} . Det finns ett par sammanhängande punkter (19S520-19S532) med förhöjda halter av främst PAH-H och PAH-M vilka ligger inom verksamhetsområdet för Bromma flygplats. I övrigt så finns ytterligare ett par punkter med förhöjda PAH-halter.

I punkterna 19S550 och 19S572 har förhöjda halter uppmätts av både PAH och PFAS.

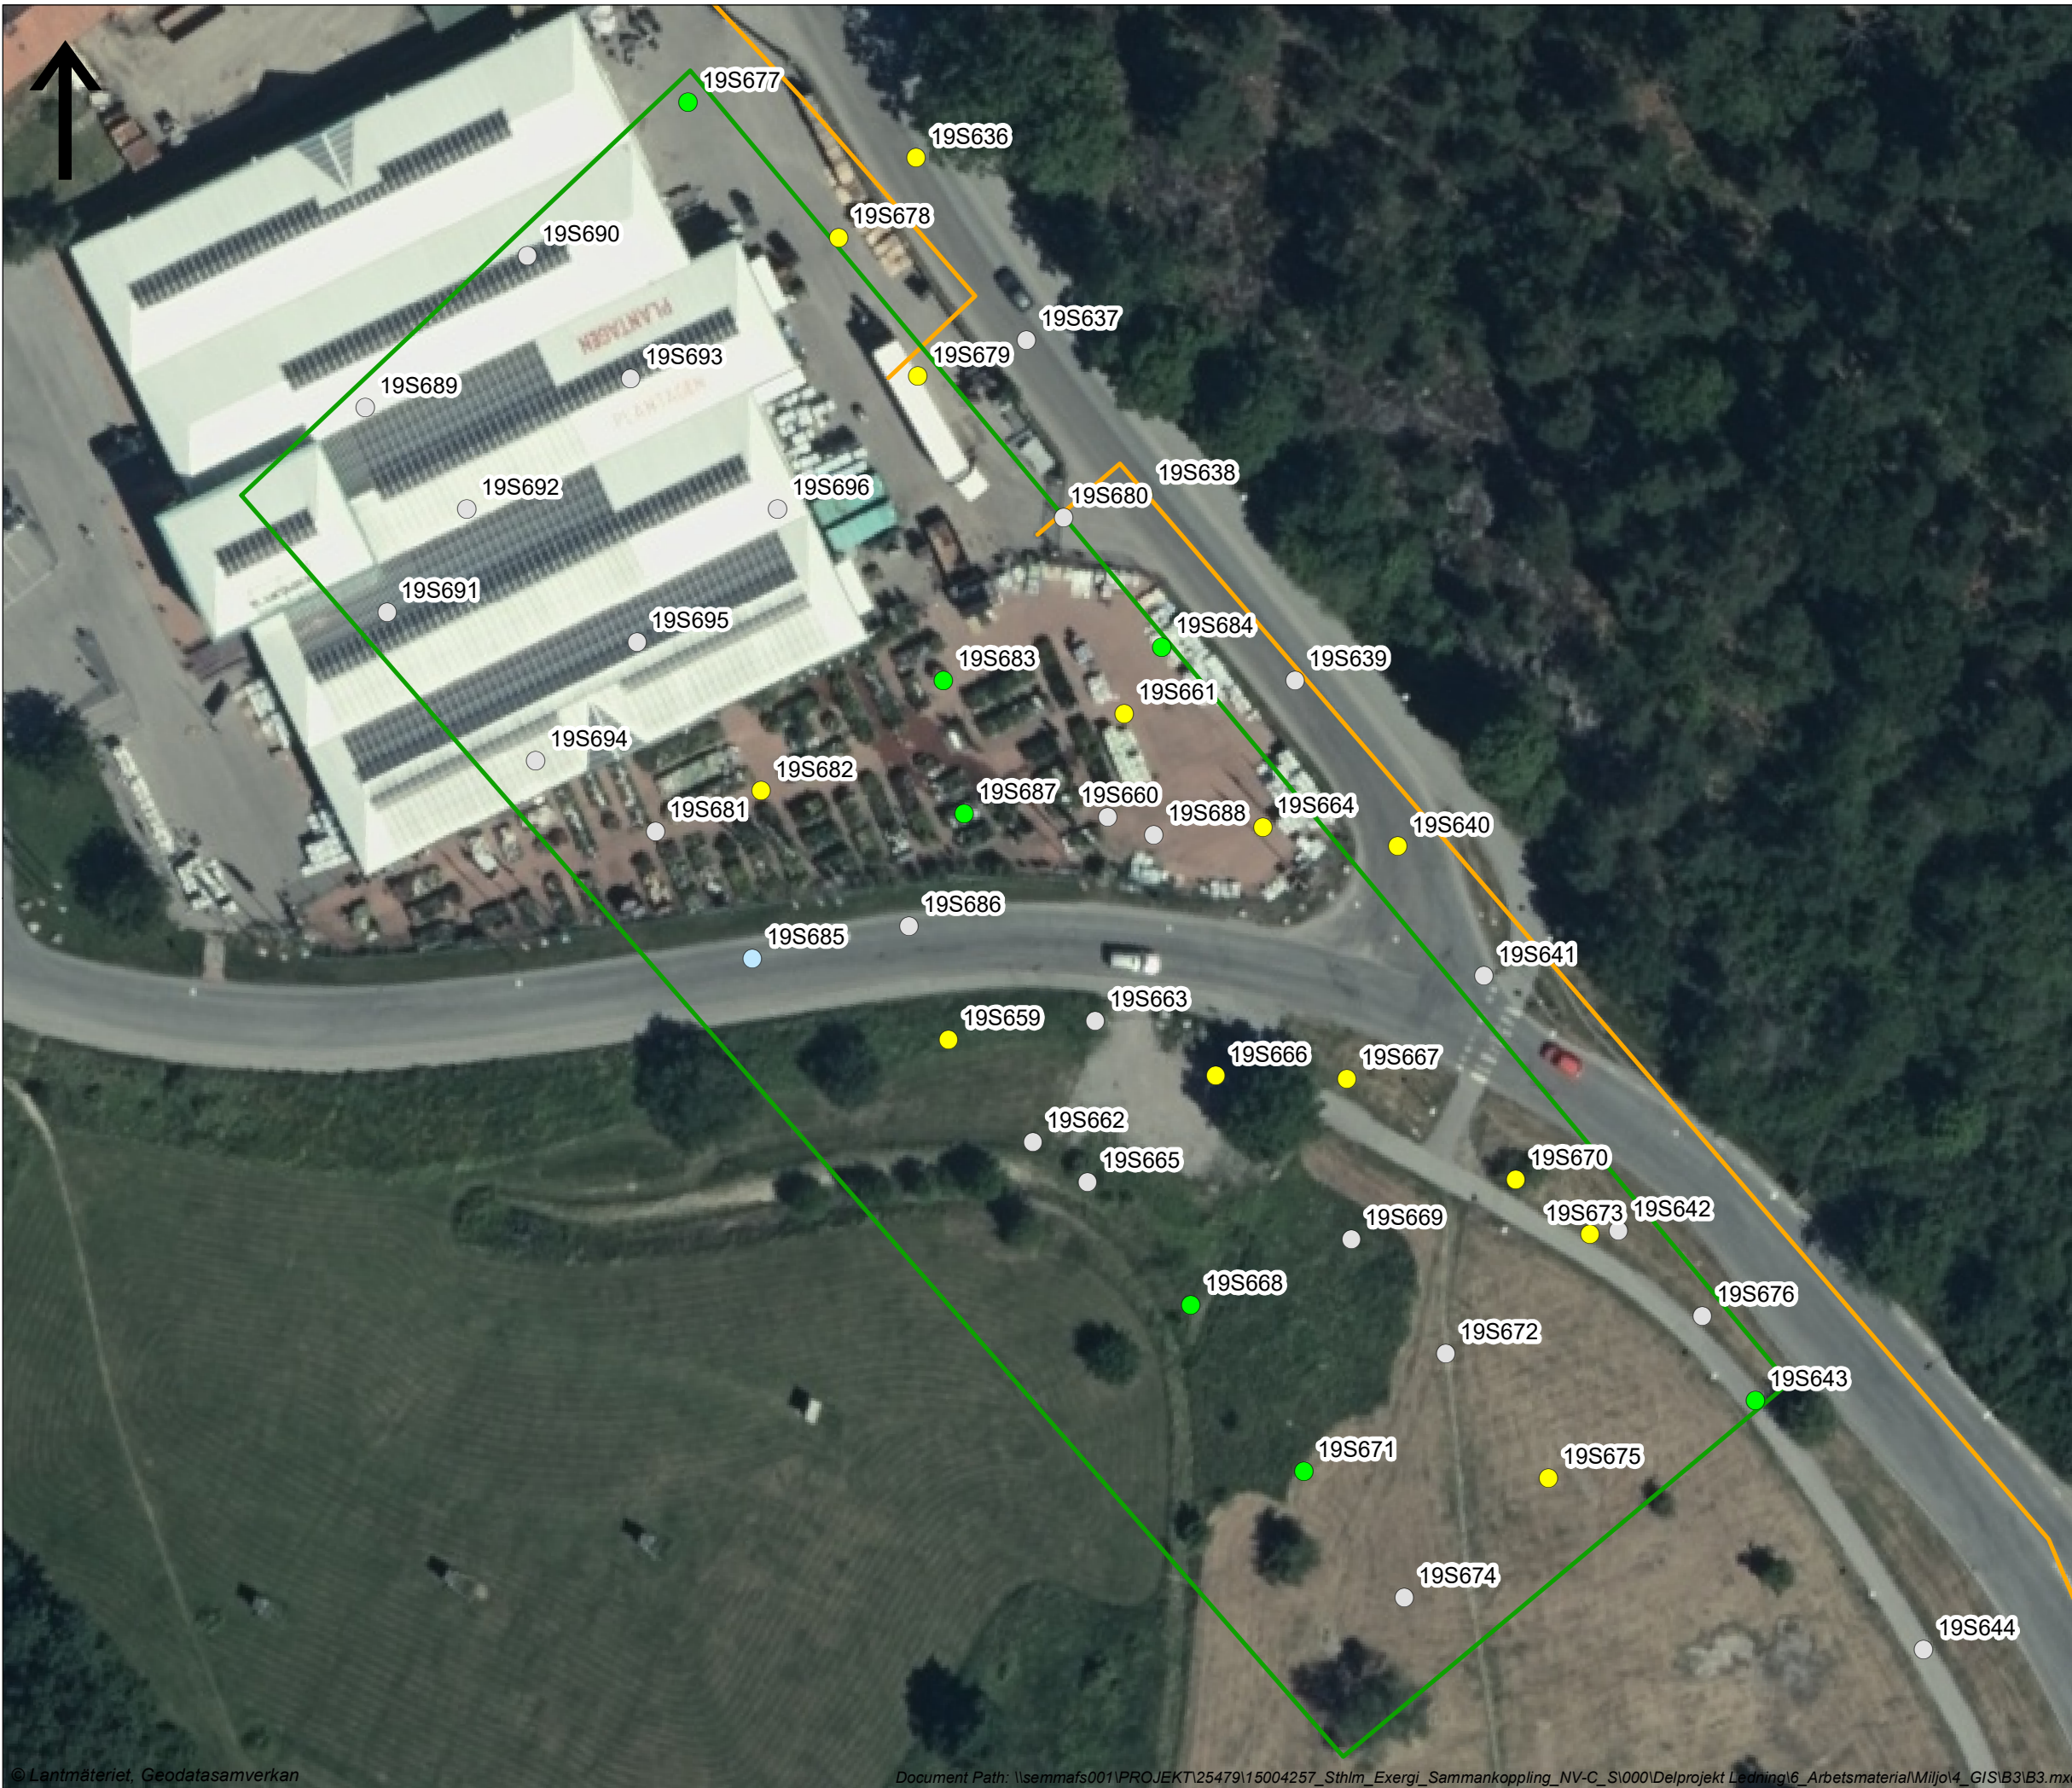
BILAGA 6

I flera punkter har kobolt uppmätts i halter över RV_{KM} .

I punkterna 19S661, 19S664 och 19S666 har nickel uppmätts i halter över RV_{KM} .

I punkt 19S673 har halter över RV_{KM} uppmätts för bly och kadmium.

I punkt 19S679 har halter över RV_{KM} uppmätts för PAH-H och

I punkt 19S675 har alifater >C16-C35 uppmätts i halter över RV_{KM} .

I tre punkter har det uppmätts en förhöjd halt (över RV_{KM}) av bly och kadmium (19S673), alifater (19S675) och PAH-H (19S679).
