# Utlåtande avseende ek

Erik Segersälls väg, Hägersten

Juni 2019

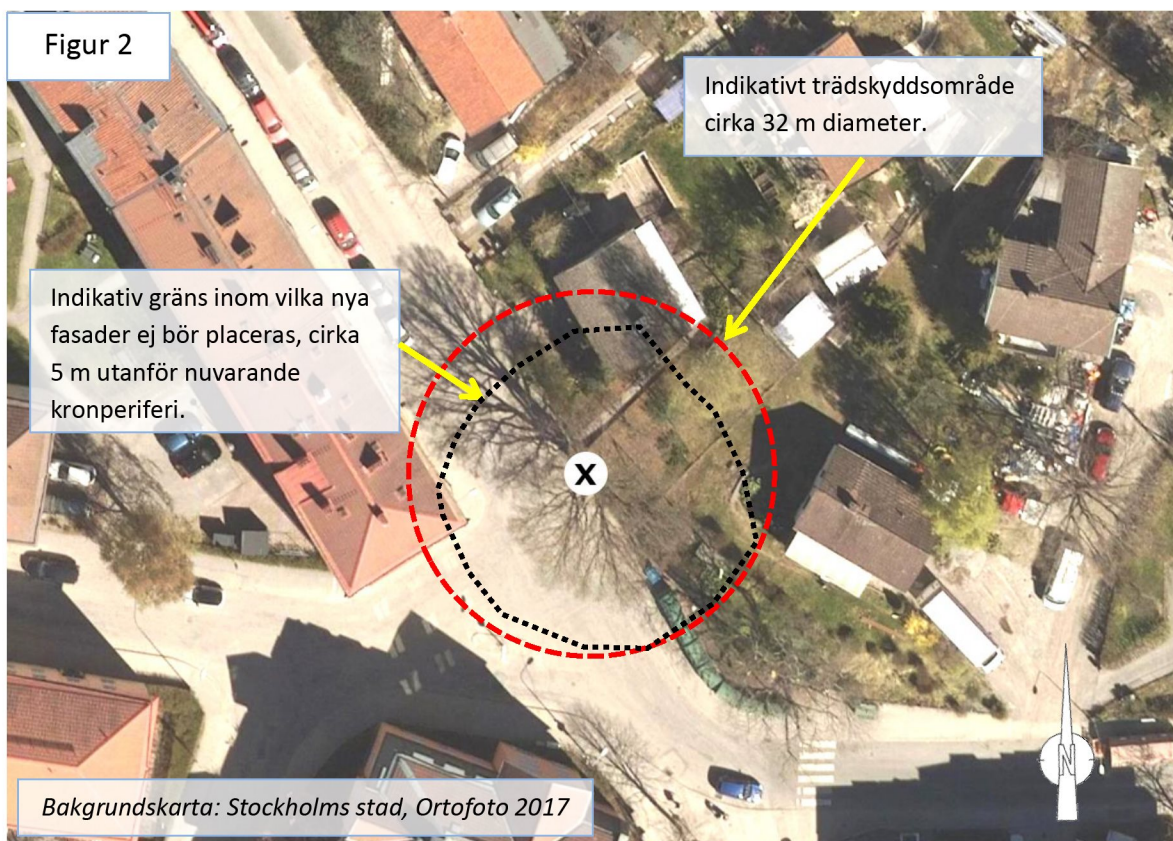
Figur 2

Enligt båda dessa metoder ska skyddsavståndet för eken vara minst 16 m räknat från stammens mitt, vilket motsvarar 32 m diameter (beräknat på 107 cm stamdiameter eftersom trädet växt sedan besiktningen 2017). En indikation på storleken av skyddsområdet enligt ovanstående metoder för uträkning illustreras i Figur 2. Kronans genomsnittliga diameter mättes 2017 till ca 19 m.

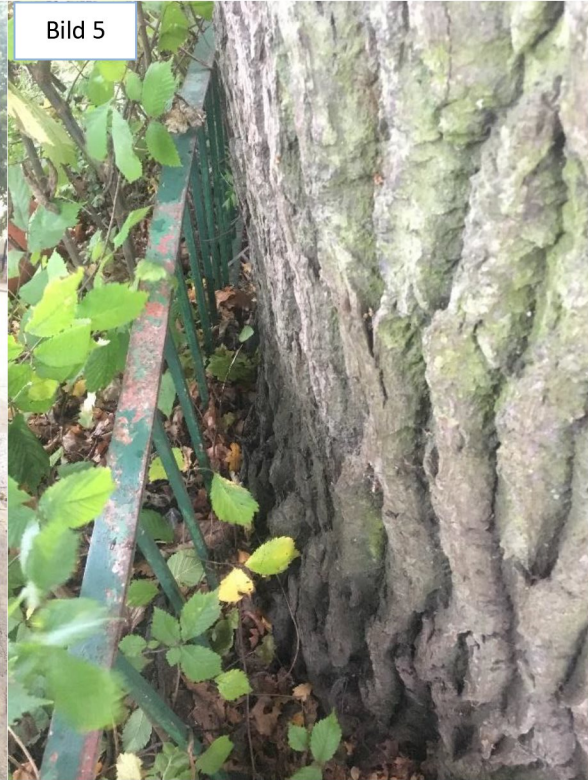
Bild 5

| Parameter | Värde |
|---|---|
| <b>Konflikter med egendom och teknisk infrastruktur</b> | Förflyttning av kantstenar eller beläggning. Förflyttning av eller åverkan på mur.<br>Förflyttning av eller åverkan på staket (bild 5).<br>Är i vägen för för gång-, cykel- eller biltrafik (något låg över bilväg).<br>Spår av justerad beläggning på trottoar (bild 7–8). |

Endast mindre gamla mekaniska skador ovan mark observerades. Stammens oregelbundna form i marknivå tyder på att rötterna på vägsidan kan ha påverkats av tidigare markarbeten, eller att berget är ytligt och därmed har begränsat tillväxten här. Ett järnstaket på stenmur har förskjutits genom stamtillväxt och är i direkt kontakt med stammen.

| Parameter | Värde |
|---|---|
| <b>Åtgärds- &amp; skötselbehov</b> | Underhållsbeskärning (inklusive utrymmesbeskärning över bilväg).<br>Klättrande besiktning av greninfästningar vid ovanstående underhållsarbete.<br>Anpassning av mur & staket samt (hårdgjorda) ytor kring trädet för att undvika ytterligare konflikter och möjliggöra för stam och rötter att växa utan att orsaka skada eller snubbelrisk. |

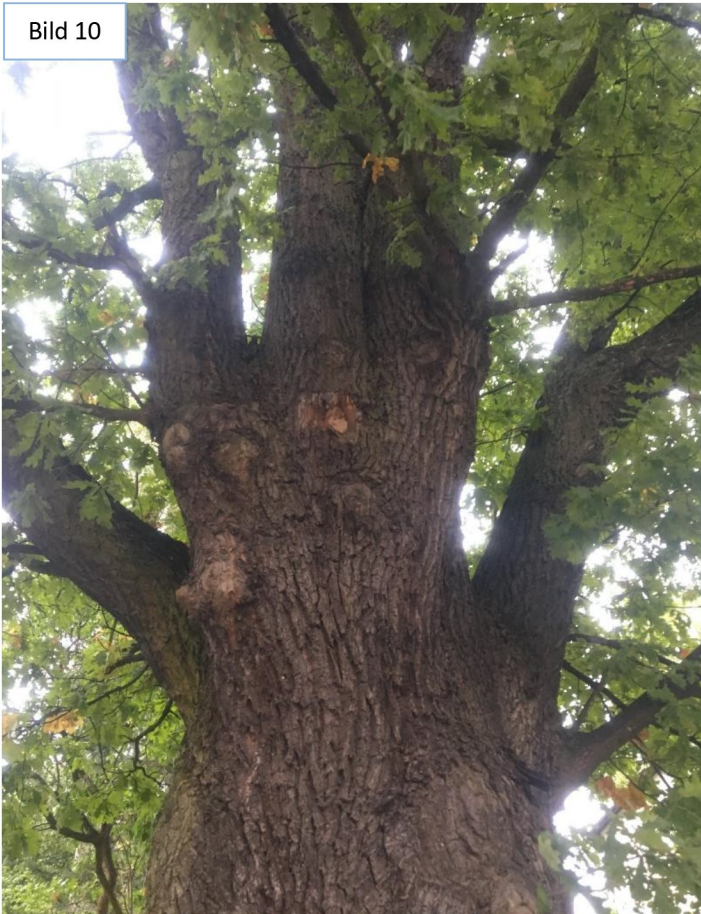
Bild 10

| Parameter | Värde |
|---|---|
| <b>Fritext gällande trädets risk och säkerhet</b> | Enstaka större döda grenar. Enstaka beskärningsspår (< ø 20 cm) och mindre påkörningsskada (bild 10).<br>Första förgreningsnivån bedöms vara den svagaste punkten med flera stammar/huvudgrenar som utgår från samma höjd. Vid undersökning med kniv och resonanshammare syntes ej tydliga tecken på invuxen bark – däremot ett litet område med lös och fuktig bark i skarven/sömmen mellan stammar på västra sidan.<br>Stammens form och avsaknad av rotben mot väg kan tyda på att strukturella rötter åt detta håll för mycket länge sedan kapats eller skadats (bild 9). Det kan också bero på att markförhållanden tvingat trädet att växa på detta sätt.<br>Den riskälla som bedöms ha högst sannolikhet att orsaka skada på omgivningen är enstaka levande grenar över trottoar/väg som kan överbelastas under sommarperioden. Underliggande grenvåningar kan utgöra ett visst skydd om detta inträffar. |
