# DETALJPLAN FÖR SANDHAGEN 15 M.FL. FÖRORENINGAR KVARTERSMARK, DEL 2, MARK

## INVENTERING AV MARKFÖRORENINGSRISKER ARENAN 2, STOCKHOLMS STAD

2021-10-07

Rev. 2021-11-23

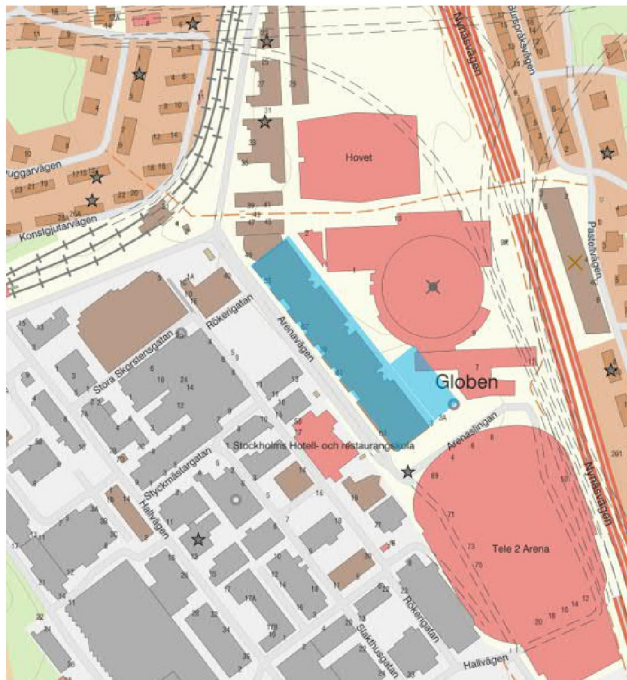
Det finns inga registrerade objekt i länsstyrelsernas databas över kända och misstänkt förorenade objekt (EBH-stödet) inom fastigheten Arenan 2 (Figur 7).

Figur 7. Registrerade objekt i Länsstyrelsens databas över kända och misstänkt förorenade objekt (EBH-stödet) markerade med grå stjärna. Ungefärligt läge för Arenan 2 är markerad med blå polygon.

På Arenan 6, belägen ungefär 150 m norr om Arenan 2 (se Figur 7), finns i EBH-stödet ett identifierat objekt omfattande två tidigare bilvårdsanläggningar. Grundvattenströmningen här är bedömd som nordlig, det vill säga bort från Arenan 2 (Figur 6). Utöver nämnda objekt finns det inga konstaterade eller misstänkta förorenade objekt i anslutning till Arenan 2.

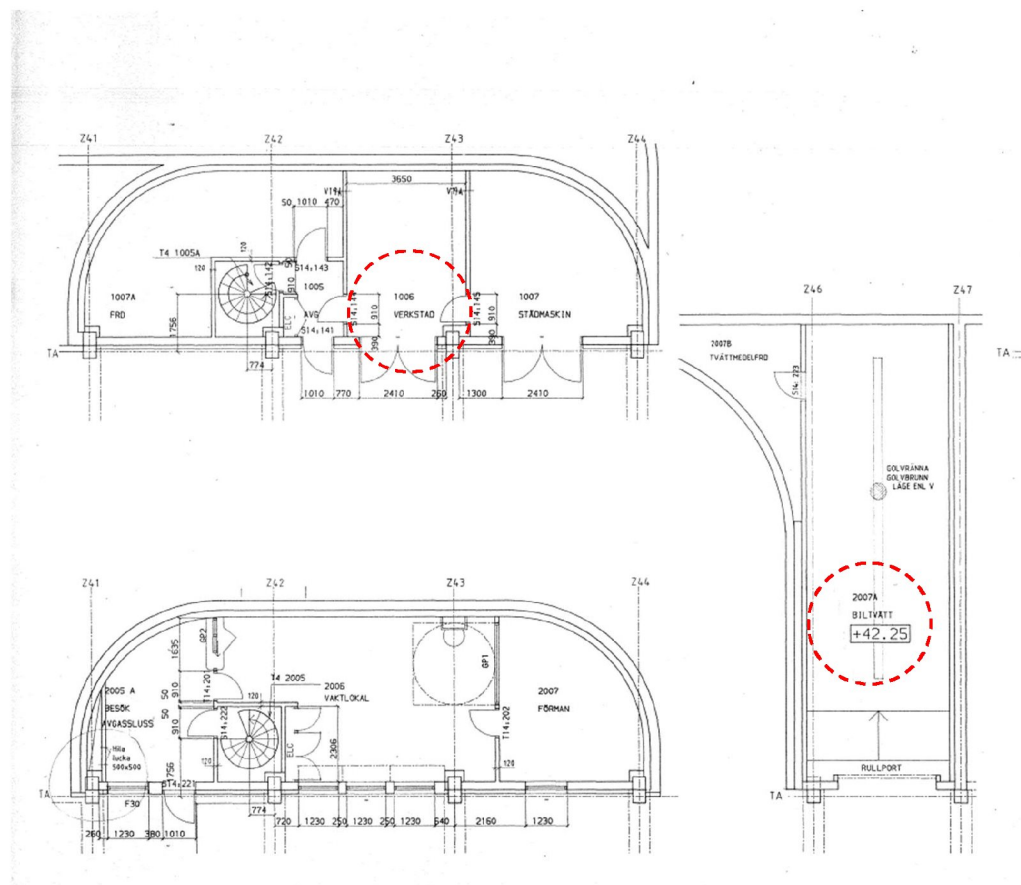
- På konstruktionsritningar från 1988 ses att det på garageplan till Globen shopping planerades för en verkstad (som enligt uppgift från fastighetsägaren sannolikt är verkstad för driften/driftsrum) och en biltvätt (Figur 12). 1989 invigdes det befintliga shoppingcentrumet.

Figur 12. Utklipp från konstruktionsritning A30-2002 över garageplan, från 1988. Konstruktionsritningarna motsvarar dagens läge för ramper mellan garageplanen vid utfarten till Nynäsvägen på plan 2 i byggnadens södra del. Ytterligare ett garageplan finns under plan 2.

Vid dagens läge för ramper mellan garageplanen vid utfarten till Nynäsvägen på plan 2 i byggnadens södra del finns en biltvätt (Globens Rekond & Bilvård). Läget motsvarar det planerade läget i Figur 12, men verksamheten tar idag mer utrymme i anspråk. Läget för "verkstad" i samma figur är driftutrymmen invid städförråd m.m., vilket troligen varit funktionen sedan etableringen. Oljeavskiljare antas finnas kopplat till garage/biltvätt. Enligt Miljöförvaltningens diarielista finns en återvinningscentral med mellanlagring av avfall på Arenav 59 (wellpapp, batterier etc).

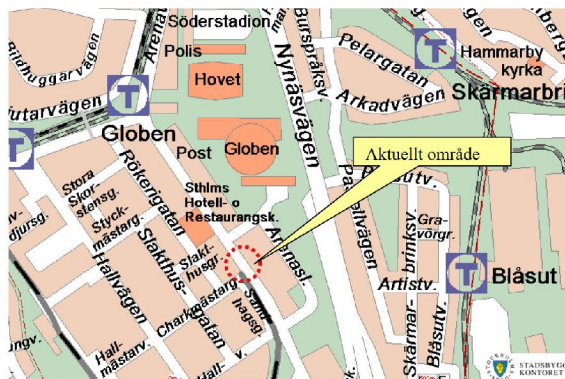
På angränsade fastighet Grishuvudet 2, söder om Arenan 2, har det tidigare legat en bensinstation och åkeri. Bensinstationen var aktiv från början av 1960-talet fram till 1977 (Figur 13). Objektet är identifierat i EBH-stödet (grå stjärna söder om Arenan 2 i Figur 7). En miljöteknisk markundersökning utfördes 2002 vid den f.d. bensinstationen inom ramen för SPIMFAB<sup>1</sup> (fastigheten Visthusboden 2, Arenavägen 65). Inom verksamheten såldes motorbränsle till allmänheten och det fanns även ett garage och lastbilsverkstad som användes för åkeriets lastbilar.

Resultaten från den markundersökning som utfördes av bensinstationen påvisade dieselolja och PAH, men halterna understeg de då beaktade riktvärdena för mindre känslig markanvändning. Restföroreningar (ej avgränsade) bedömdes förekomma inom fastigheten i låga till måttliga halter och risken för spridning bedömdes vara liten. Slutsatsen vara att inget saneringsbehov kopplat till bensinstationen fanns och Miljöförvaltningen delade denna bedömning och avslutade ärendet 2003<sup>2</sup>. I senare tid (2010-2013) byggdes Tele2 Arena i läget för bensinstationen, varför stora delar av jorden sannolikt har avlägsnats. Grundvattenströmningen har vidare bedömts vara sydlig, bort från fastigheten Arenan 2, i och med en bedömd grundvattendelare strax norr om läget för den före detta bensinstationen.

Figur 13. Utklipp från Förstudie (WSP, 2002) över undersökningsområdet för bensinstationen söder om Arenan 2.

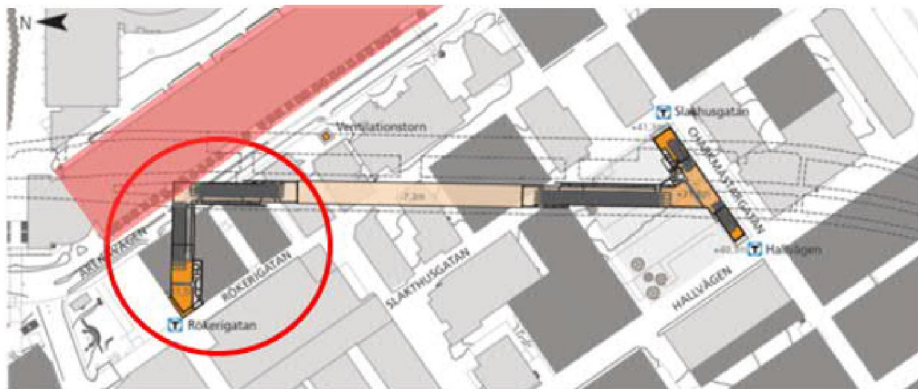
Väster om Arenavägen, på fastigheten Sandhagen 2 m.fl., har det utförts miljötekniska och geotekniska undersökningar inför byggnation inför nya tunnelbanan och den tunnelbaneuppgång som planeras vid Arenavägen (Figur 14). Undersökningar har utförts av Sweco i omgångar mellan 2016 och 2019. Provtagning av jord och grundvatten har visat på PAH över Naturvårdsverkets generella riktvärde för mindre känslig markanvändning (MKM) i ett av tio analyserade jordprover. Centrumverksamheten på Arenan 2 motsvarar ett MKM-scenario. Förhöjda halter avseende PAH, PCB7 och tungmetaller påträffades i fler prover, men i halter lägre än MKM. Påträffade föroreningsnivåer är typiska för fyllning i stadsmiljö. I grundvatten påträffades förhöjd halt av PFAS samt låga halter av metaller. Övriga analyserade ämnen (PAH, petroleumprodukter, PCB, klorerade alifater och herbicider) låg under laboratoriets rapporteringsgräns.

Figur 14. Utklipp ur förfrågningsunderlag Miljöteknisk MUR (9712-G91-24-00002 MUR markmiljö) där planerad tunnelbaneuppgång är markerad med röd cirkel. Ungefärligt läge för Arenan 2 är markerat med röd polygon.

Förhöjda halter av markföroreningar i fyllnadsmassor är vanligt förekommande i stadsmiljö och har påvisats i intilliggande områden. Även om halterna inte innebär en risk för människors hälsa och miljö kan massorna inte hanteras fritt om de schaktas ur. I samband med eventuell framtida schakt rekommenderas därför att jorden kontrolleras med avseende på föroreningsinnehåll för en korrekt hantering. Om förorenad jord påvisas måste tillsynsmyndigheten (Miljöförvaltningen i Stockholms stad) upplysas om detta. Schakt i förorenad jord (och andra saneringsåtgärder) är anmälningspliktiga. Innan schaktarbeten får ske måste en anmälan om avhjälpandeåtgärd enligt § 28 Förordning (1998:899) om miljöfarlig verksamhet och hälsoskydd lämnas in till tillsynsmyndigheten, senast 6 veckor innan arbetena startar.
