VIÖS AB

Vegetation & Infrastruktur Örjan Stål AB

PM JÄRNBÄRARVÄGEN

001-017

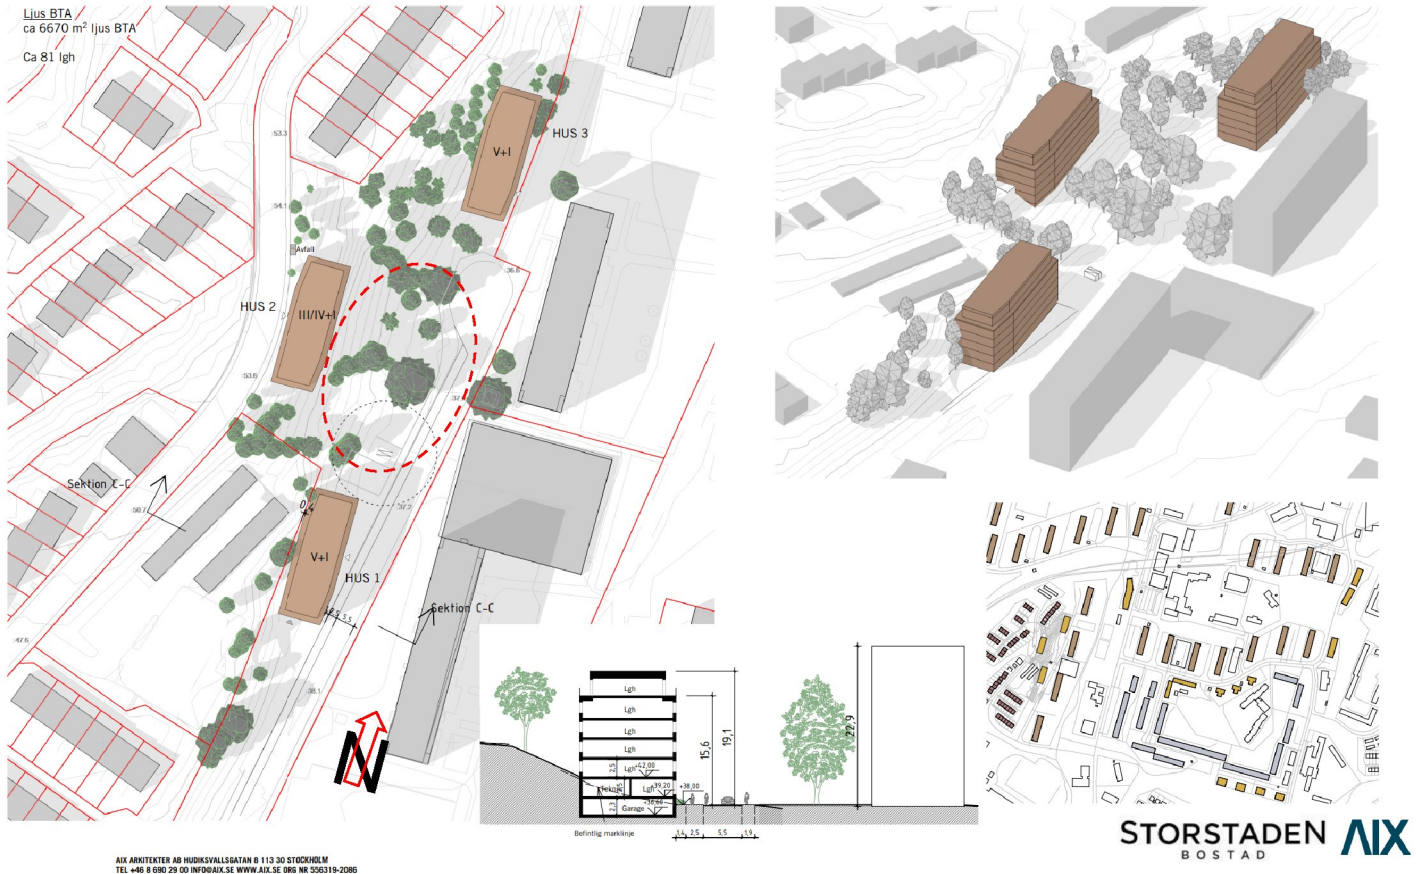
Alt 1C

Vid byggnation på höjden mot Tankebyggarbacken krävs större markingrepp för grundläggning av husen vilket bidrar till att topografin lokalt ändras. En ändring av topografin bidrar till att de träd som växer nedanför utförda markingrepp riskerar med tiden till att påverkas negativt.

Bild 2. Föreslagen placering av byggnader i naturområdet. Inom det röd markerade området föreslås det att ett antal större träd ska skyddas och sparas.

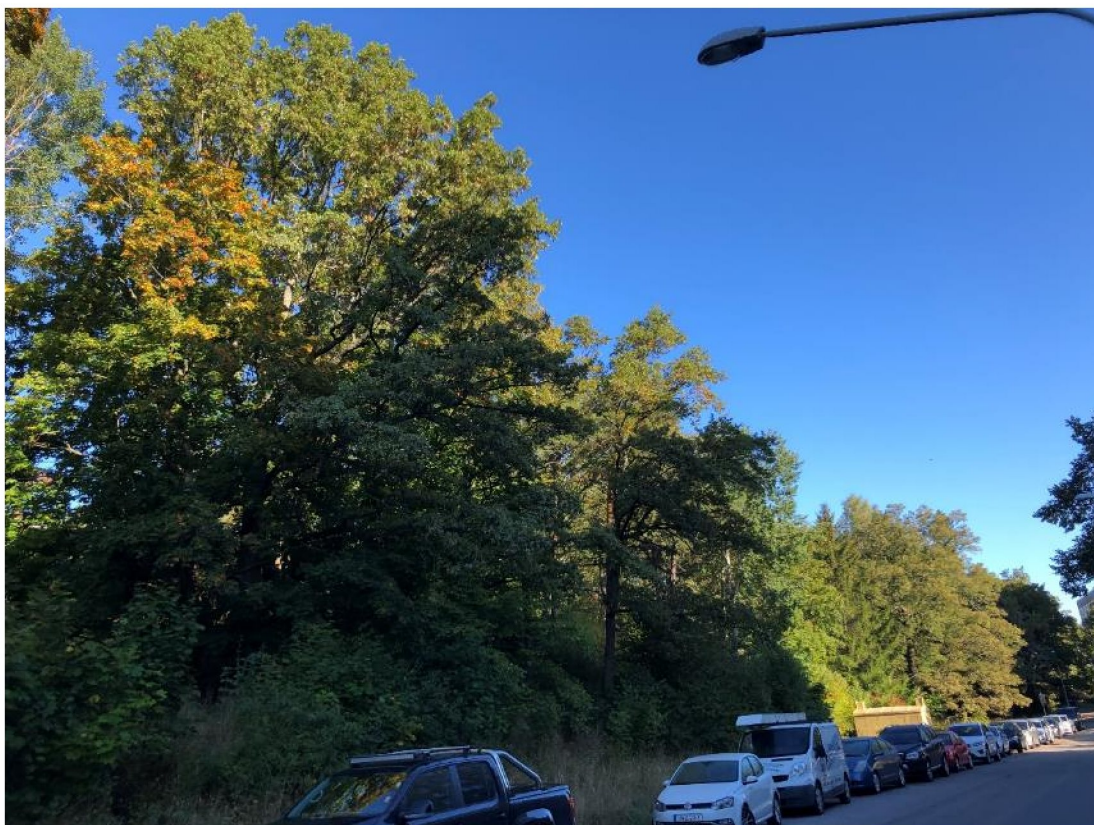
Vid det södra området består trädbeståndet av en majoritet av yngre träd av ek, lönn och fågelbär men där finns även ett antal större och ekar samt tallar som kommer att behöva avverkas. I den norra delen där träd måste avverkas är de flesta träden av arterna ek och tall. Dessa bedöms som medelåldriga men där det även finns några individer som har hög ålder. I mittendelen där det föreslås att träd ska skyddas och bevaras finns några av de största och äldsta ekarna inom området (se bilderna 3,4,5 & 6). Enligt naturvärdesinventeringen innehas de största naturvärdena till mitten och i norr av de områdena som ska bebyggas.

Bild 3. Ett antal större ekar och tallar kommer att avverkas vid byggnation inom det södra delen av området.

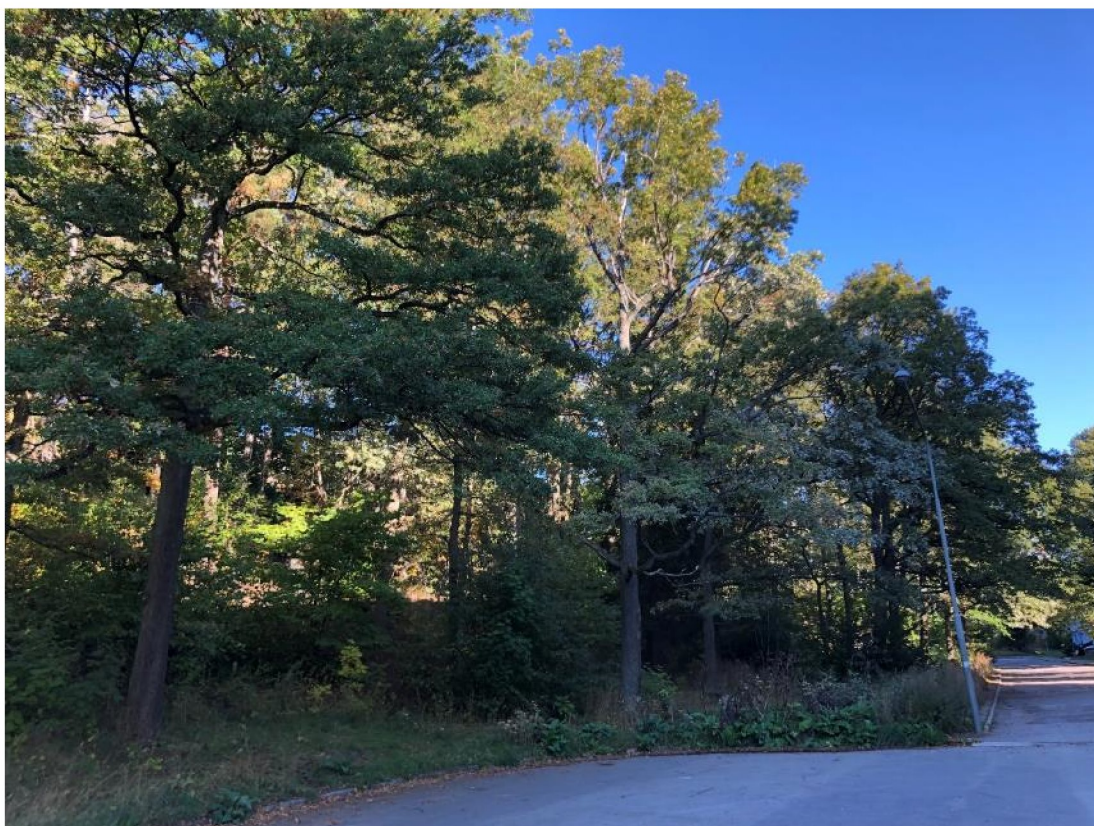
Bild 4. Flera större ekar och tallar måste avverkas vid byggnation inom det norra området.

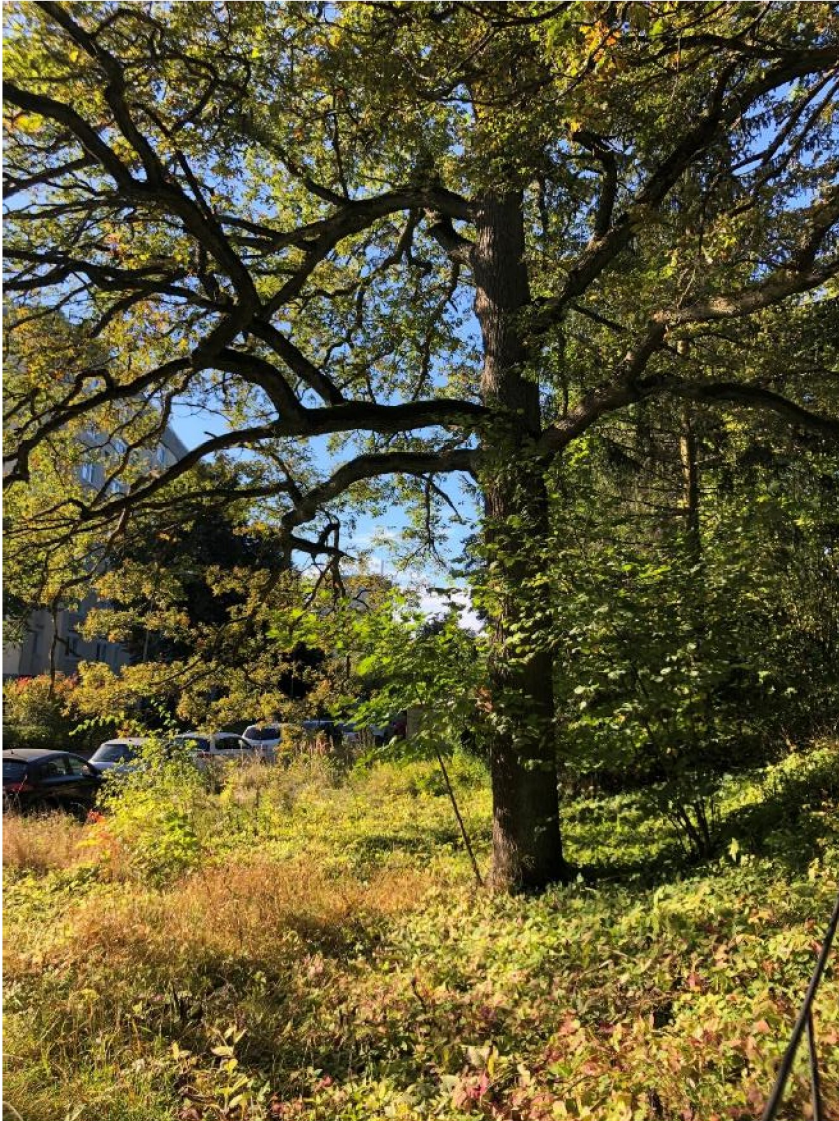
Bild 5. En äldre större ek som föreslås till att bevaras i den lägre delen av mittendelen inom området.

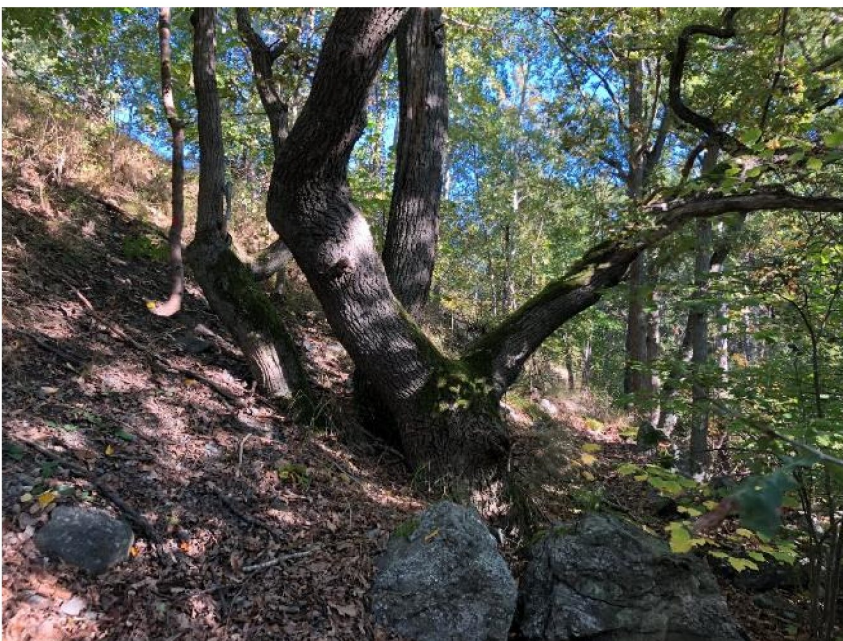
Bild 6. En större äldre karaktärsfull ek i bergslutningen i mittendelen av området som skulle kunna sparas.

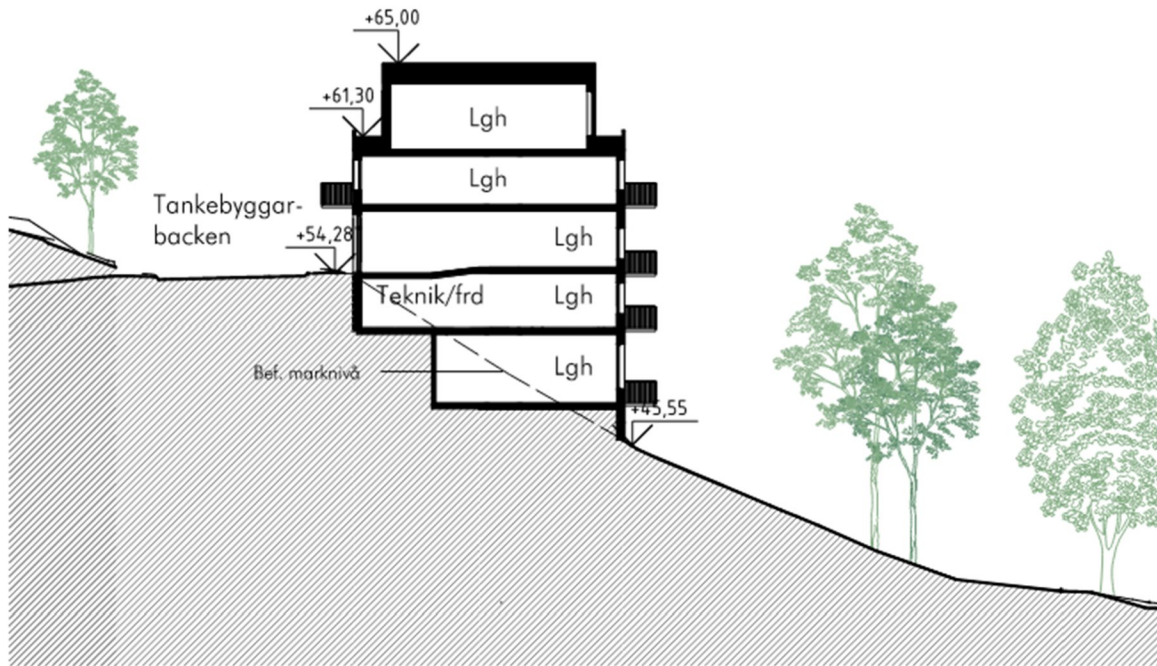
Sektion 2A genom Hus 2

För den föreslagna byggnaden på höjden ut mot Tankebyggarbacken (hus 2) kommer det att krävas omfattande markningrepp i form av bergsprängning och jordschakt för grundläggning av huset (se bild 7).

Bild 7. Grundläggningen av huset på höjden ger en lokalt ändrad topografi som bidrar till ändrade hydrologiska förhållanden inom området. Konsekvenserna av dessa förändringar riskerar att ge ändrade livsbetingelser för träden nedan byggnaderna.

Konsekvenserna av dessa markningrepp samt ytor som byggnaden upptar, bidrar till ändrade hydrologiska förhållanden nedanför de uppförda husen. Vattnets normala väg i topografin bryts vilket leder till att träden längre ned inte får den vattenmängd som träden haft under sin etablering- och utvecklingsfas. På så sätt ändras trädens växtmiljö (habitat) som på sikt kan medföra försämrade livsbetingelserna för aktuella träd. Riskerna blir då påtagliga till att den återstående livslängden hos de drabbade träden blir reducerad. Det finns ingen bra beprövad metod att på konstlad väg kompensera vattenförluster för träd i naturmark med tunna jordlager med ytligt berg. Orsaken är att rotsystemet hos ett sådant träd kan vara extrem ensidig tillskillnad mot ett träd som är planterat i en symmetrisk växtbädd med ett homogent växtssubstrat. För ett träd i naturmark blir det därmed svårt till att kunna säkerhetsställa att rätt mängd vatten når de områden i marken där de vattenupptagande rötterna finns. Uppkomna skador där växtförutsättningarna försämras på grund av ändrade hydrologi, visar sig sällan direkt utan det kan ta allt från några år till ett 10-tal år efter att markningreppen utförts. Effekterna för de träd som drabbas av ändrade vattenförhållanden blir att de dess vitalitet sakta försämras, vilket yttrar sig i att träden får lägre vitalitet och att grenar dör. Konsekvenserna blir att träden får ett förfulat estetiskt uttryck och att de biologiska värdena inom området kan försämras. Dessutom riskerar de drabbade träden att orsaka skada på egendom och person på grund av försämrad kondition, då större grenar kan falla ned och att träden till och med kan omkull.
