# Rotkartering ek – Tidningskvarteret

Rotkartering har utförts vid tre platser i anslutning till en skogsek (*Quercus robur*).

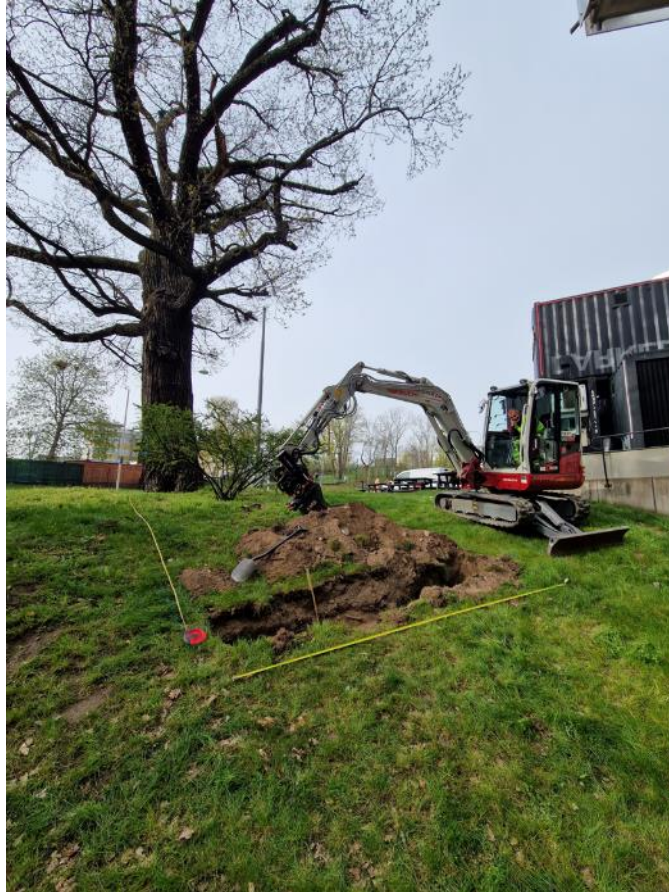
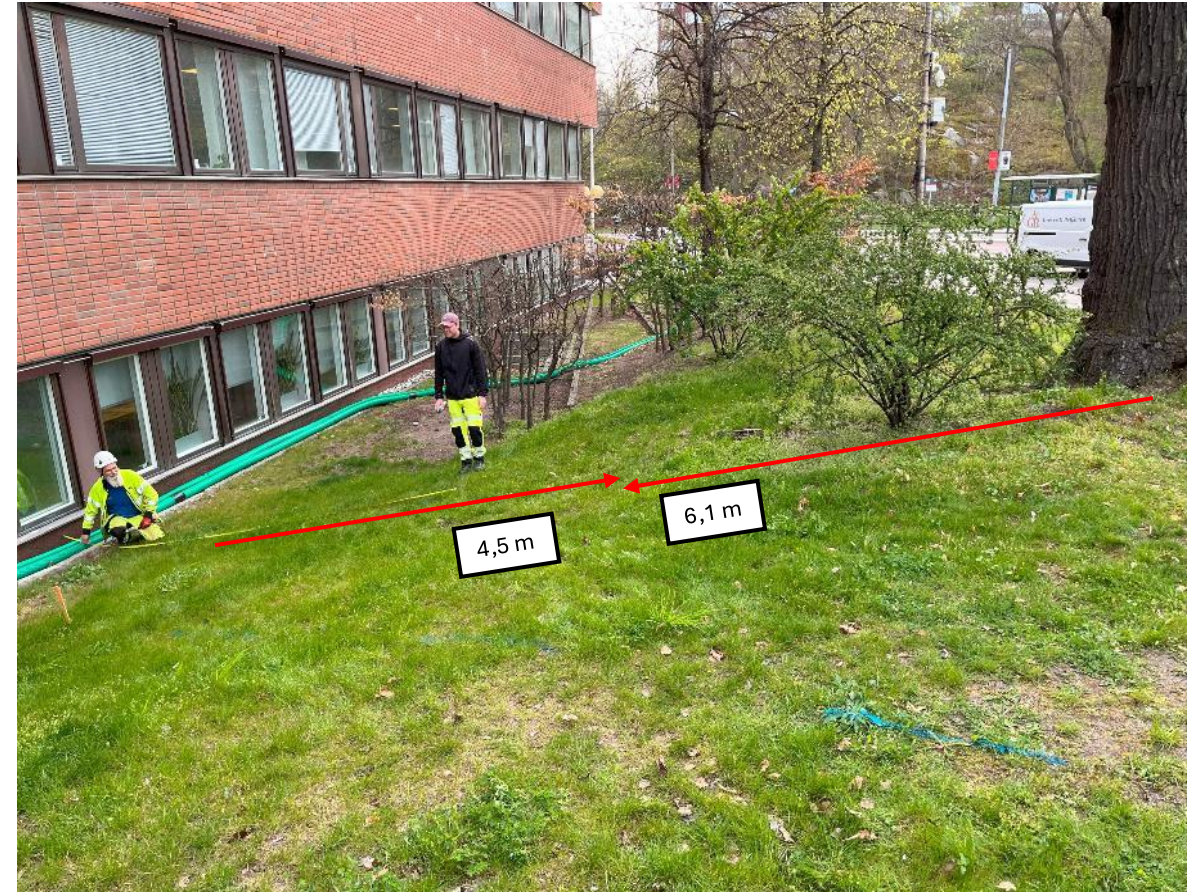
# Provgrop 1

Provgrop nr 1 utfördes drygt 6 meter från eken och 4,5 meter från fasaden, i anslutning till gränsen för det planerade området för uteservering.

Provgropens utbredning var cirka 3 meter i längd och cirka 50 cm i bredd.

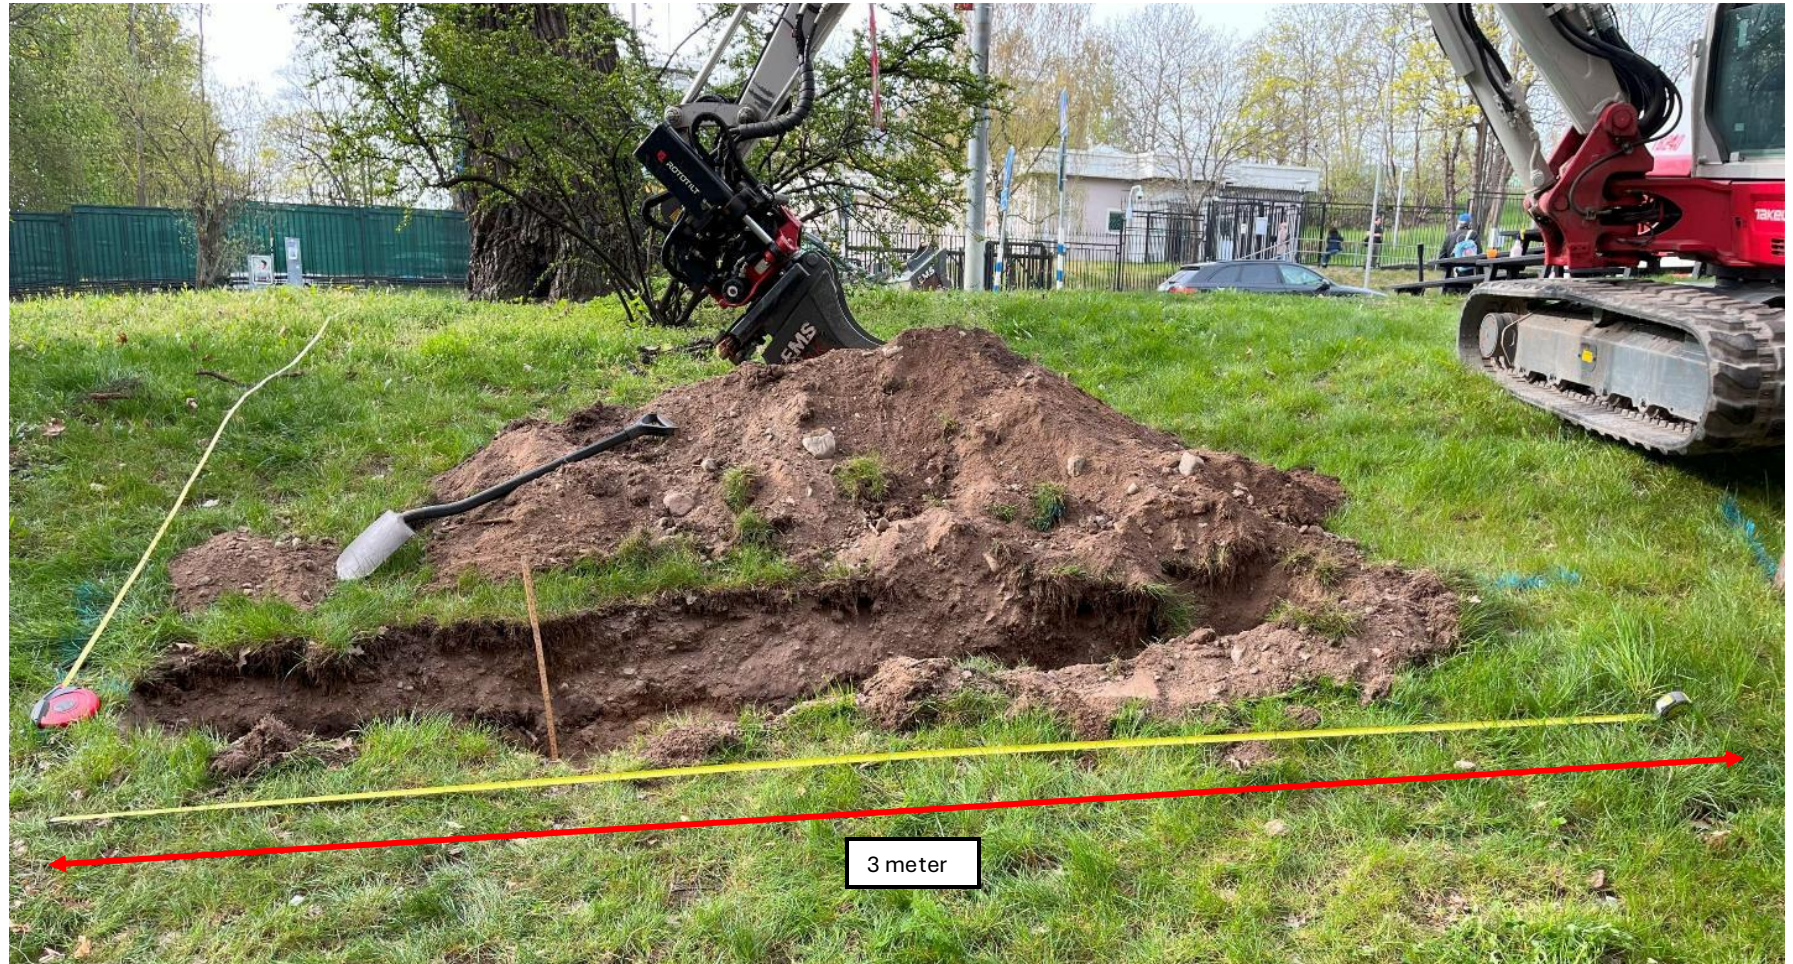
# Provgröp 1

Provgrävningen avbröts vid ett djup på 40–60 cm, då ytligt berg påträffades. Jordmassorna bedöms utgöra fyllnadsmaterial bestående av byggnadsavfall.

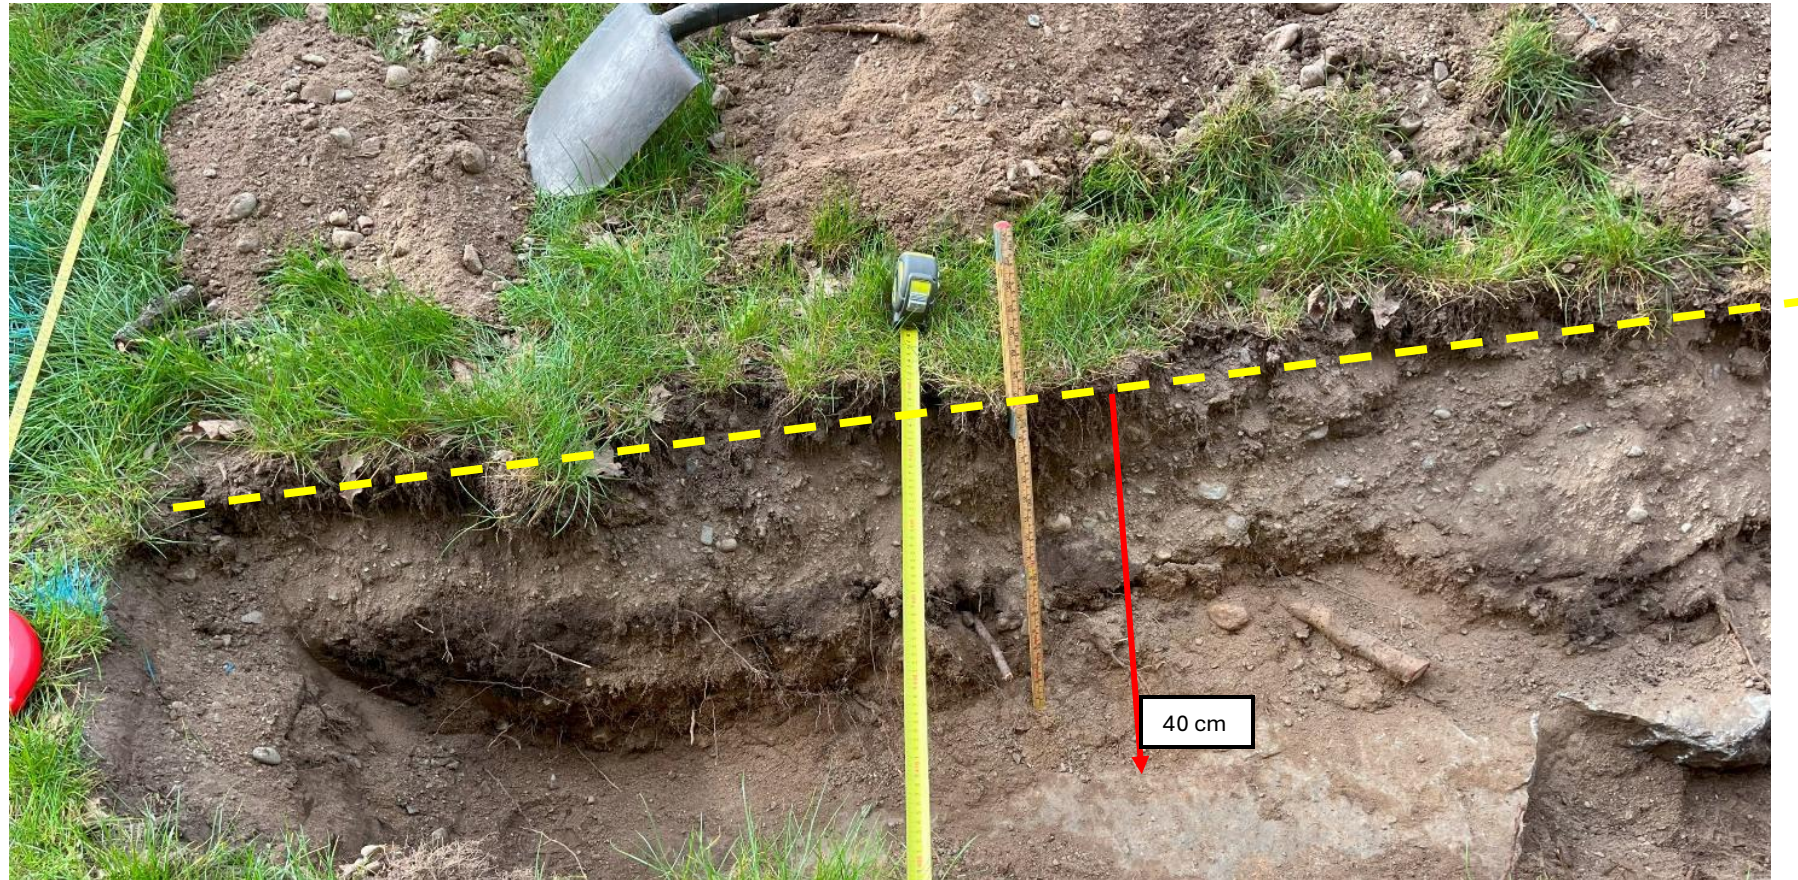
# Provgrop 1

Inom det uppschaktade området är rotförekomsten begränsad. De rötter som påträffades var tunna, där den grövsta uppmättes till drygt 1 cm i diameter. Ytligt berg framkom under markytan på ett djup av 40–60 cm, vilket har begränsat rotutbredningen på större djup.

Med anledning av avsaknad större rotvolym mot byggnaden blir bedömningen att grundläggningsarbeten inte riskerar att påverka eken negativt. Detta förutsätter dock att inga större markingrepp för utföras närmre än 6 meter från ekens stam.

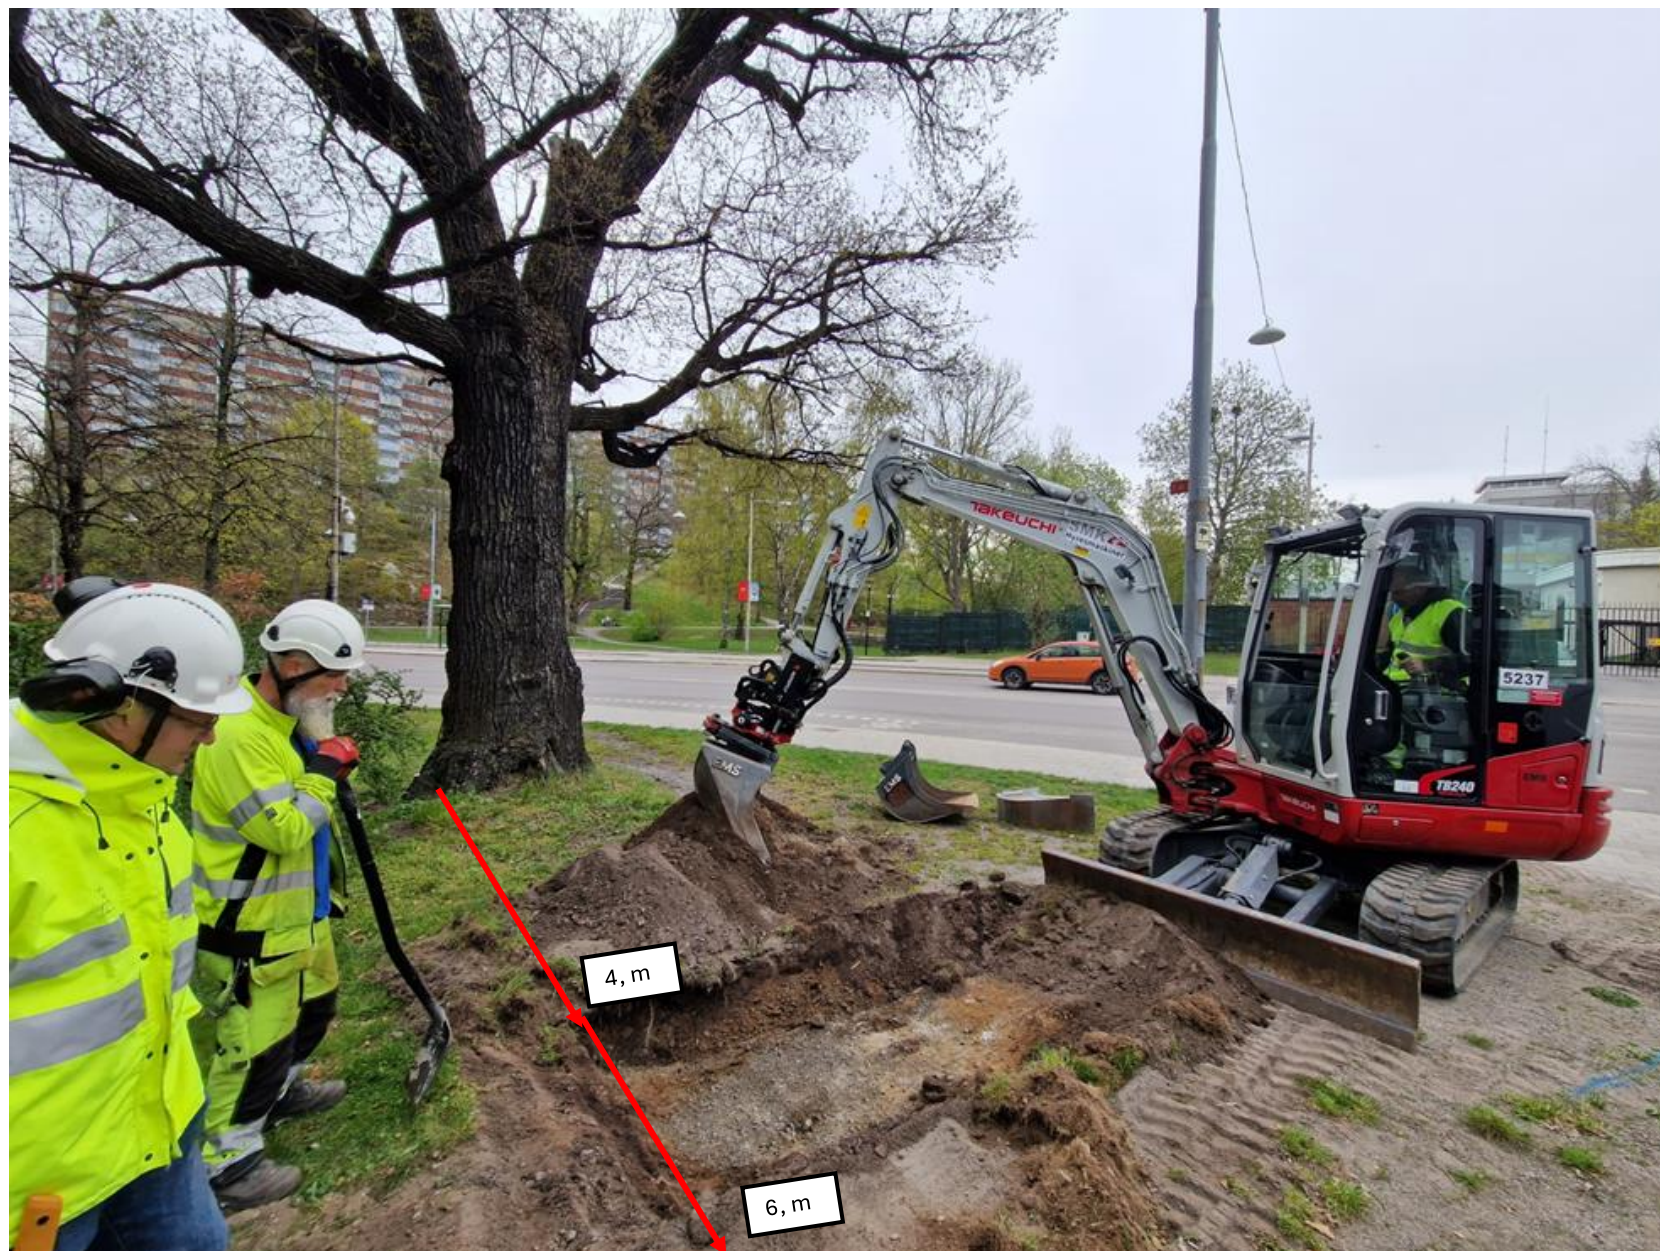
# Provgrop 2

Provgrop nr 2 utfördes väster om trädet, med ett avstånd på drygt 4 meter som närmast stammen och 6 meter som längst. Markytan bestod av stenmjöl, delvis igenväxt av gräs.

Gropens utbredning var cirka 3 meter i längd och 1 meter i bredd.

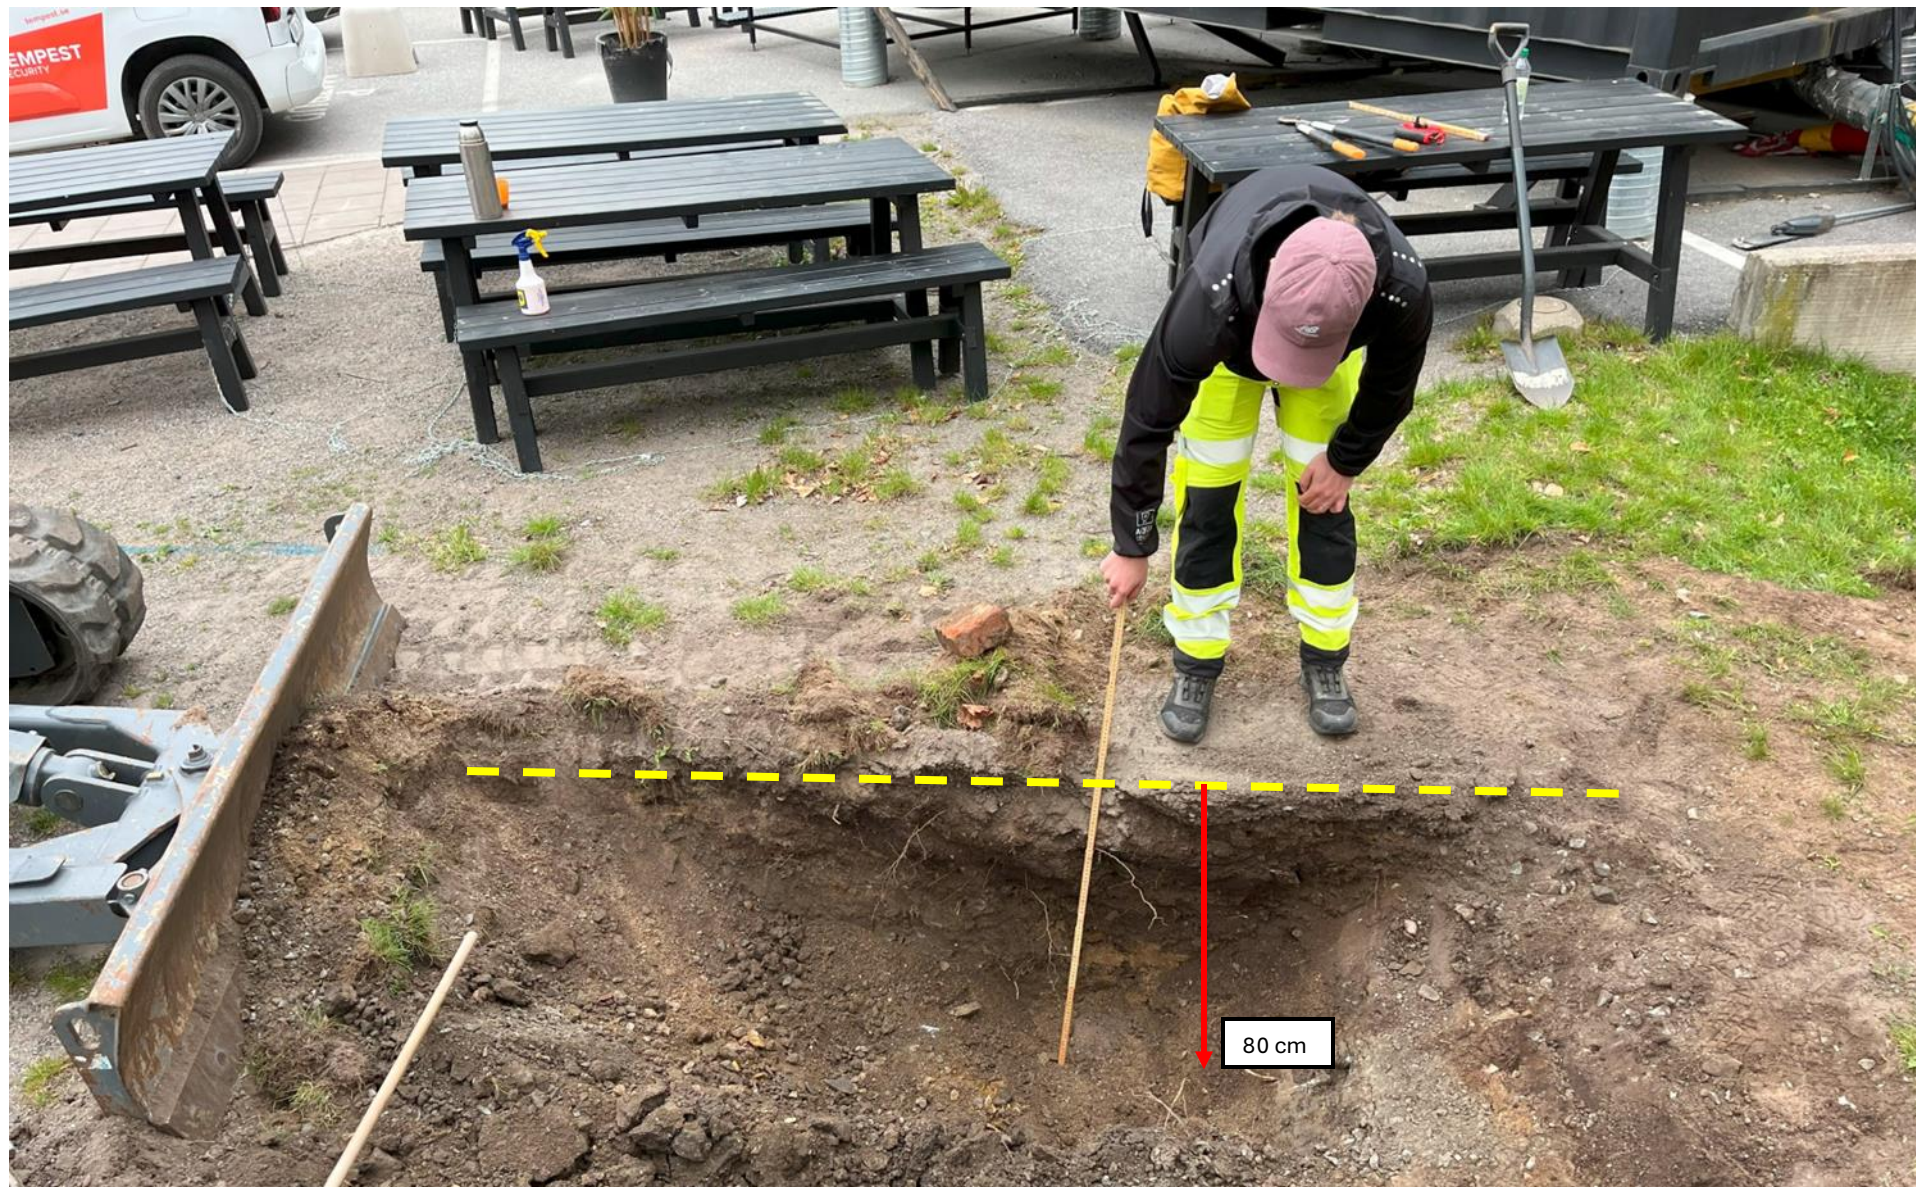
# Provgrop 2

Schaktet utfördes inom ytan för provgrop nr 2, ned till ett djup av cirka 80 cm.

Inom området för provgropen observerades mycket få rötter. Jordmassorna bestod, liksom vid provgrop 1, av fyllnadsmassor innehållande byggnadsavfall.

Inom markytorna för provgrävningarna 2 och 3 konstaterades också avsaknad av rötter i större omfattning. Orsaken har troligtvis att göra med att ursprunglig mark har blivit uppfylld i samband med tidigare byggnation. De massor som har lagts ut vid uppfyllnad har en moränlik textur vilket bidrar till låg provolum och som lätt blir tät vid belastning. Detta ger dålig infiltration av vatten och försämrat gasutbyte i marken (utväxling av syre & koldioxid), vilket i sin tur bidrar till minskad rotutbredning. Vid kommande byggnation och nygestaltning vore det fördelaktigt om så stor del som möjligt av de ogästvänliga fyllnadsmassorna närmast eken kunde ersättas med ett bättre anpassat växtsubstrat, för att förbättra trädets växtförutsättningar på platsen. Rekommendationerna är att stora delar av gräsyterna närmast eken byts ut till planteringsytor med buskar och/eller att befintliga fyllnadsmassor ersätts med stenbaserat växtsubstrat blandat med kompost och biokol.

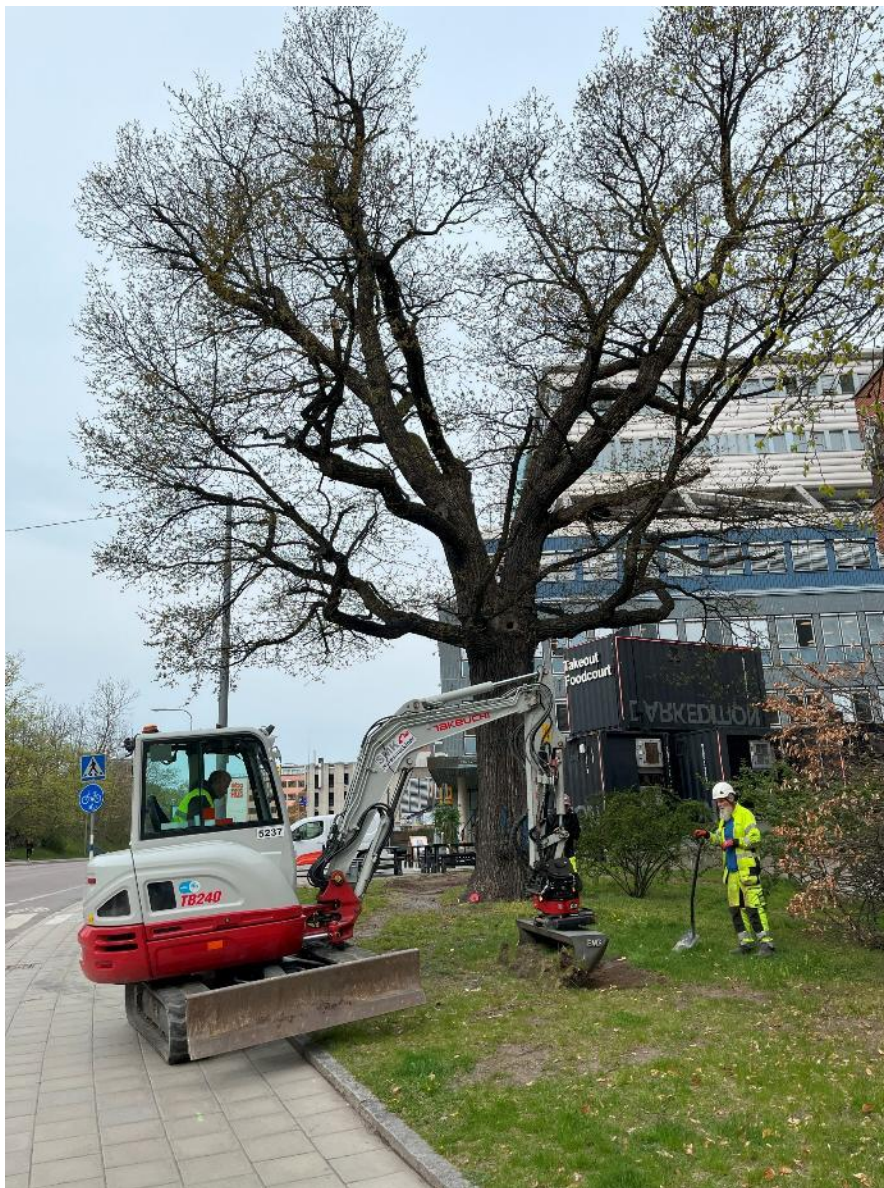
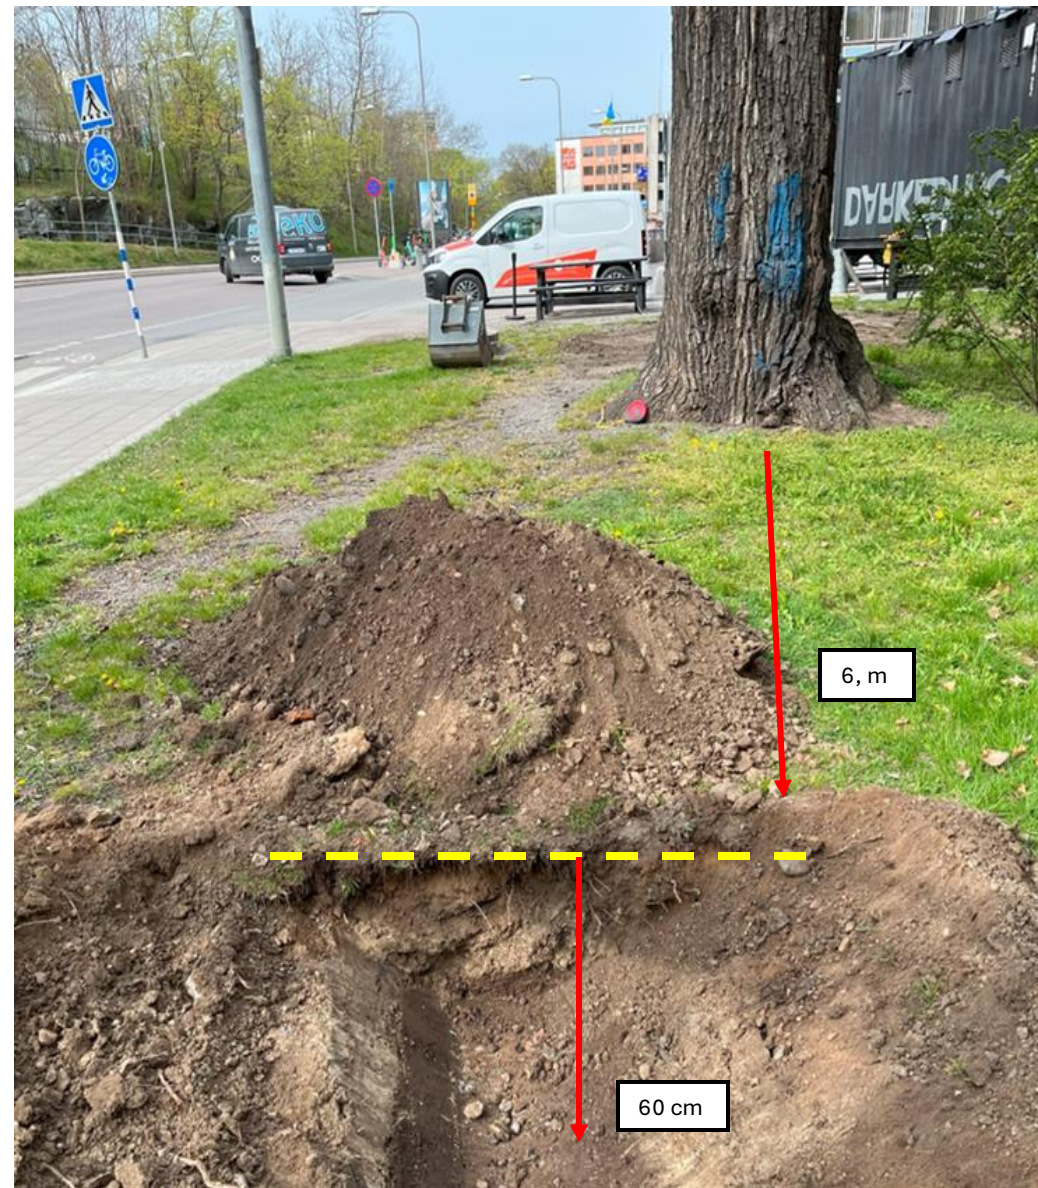
Provgrop nr 3 utfördes öster om trädet, med ett avstånd av drygt 6 meter till stammen. Markytan utgörs av gräs.

Provgropens utbredning var cirka 1 meter i längd, 1 meter i bredd och grävdes till ett djup av cirka 60 cm.

Även vid denna provgrop observerades mycket få rötter. Jordmassorna utgjordes av fyllnadsmassor, i likhet med de övriga provgroparna.
