**Uppdrag**  
386 Fanan 18

## **Kv. Fanan 18, Stockholm. Påbyggnad av lågdel med tre våningar samt ombyggnad av fläktrum på tak.**

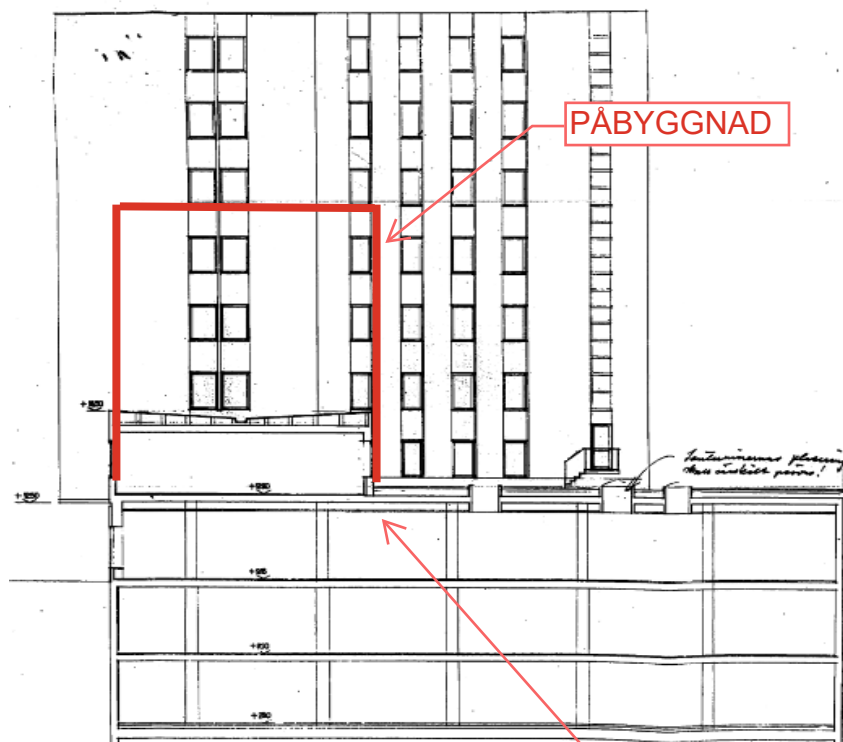
Bild 2. Sektion genom vägg mot Sandhamnsgatan.

Pelarna som idag bär lågdelen kommer med största sannolikhet att behöva förstärkas i flera våningar antingen med smide eller med en kringgjutning. I bakkant, in mot gården står lågdelen via en sockelbalk direkt på gårdsbjälklaget. Se bild 2. Den bjälklagsytan kan behöva förstärkas.

OMRÅDE SOM KAN  
BEHÖVA FÖRSTÄRKAS
