DVU BLASIEHOLMEN 54 GRAND HOTEL

Dagvatten - PM

2026-02-23

10390705

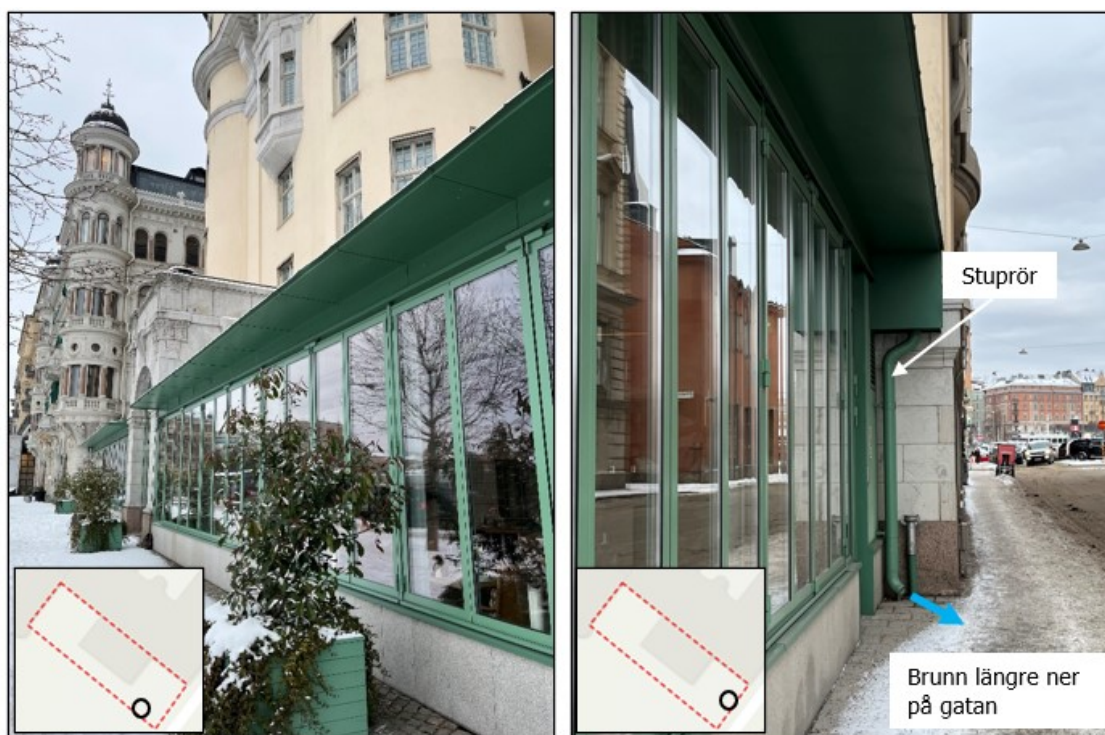
Vänstra bilden i Figur 2 visar framsidan av paviljongen och på högra bilden noterades ett stuprör som tar emot delar av paviljongens takdagvatten på kortsidan. I Figur 3 visas att taket avrinning går ytligt ut på allmän platsmark. Det fanns inget stuprör längs långsidan och vattnet leds troligen till två träd med skelettjordar på allmän platsmark. Figur 3 presenterar den mindre ingången mellan paviljongen och den befintliga byggnaden. Det här var den enda ytan inom planområdet som inte var täckt av tak. Längre in fanns ett skärmtak med ett par stuprör och en brunn under skärmtaket, se högra bild i Figur 3.

Figur 2. Vänstra bilden visar paviljongens utseende och den högra bilden visar hur vatten från paviljongtaket avleds genom ett stuprör med utkast mot gata. De mindre bilderna visas även var fotot är taget (svart ring) i förhållande till planområdet.

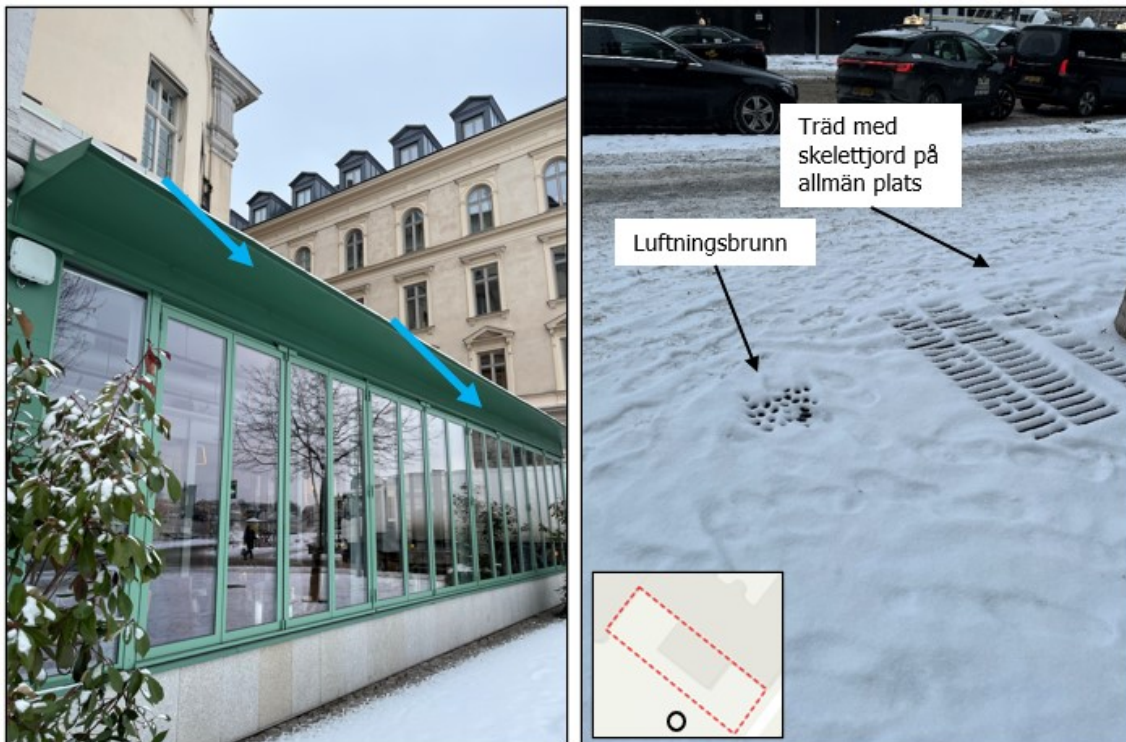
Figur 3. Vänstra bilden visar paviljongtakets avrinning och vänstra bilden visar del av skelettjorden med tillhörande luftbrunn på allmän platsmark. Den mindre bilden visar även var fotot är taget (svart ring) i förhållande till planområdet.

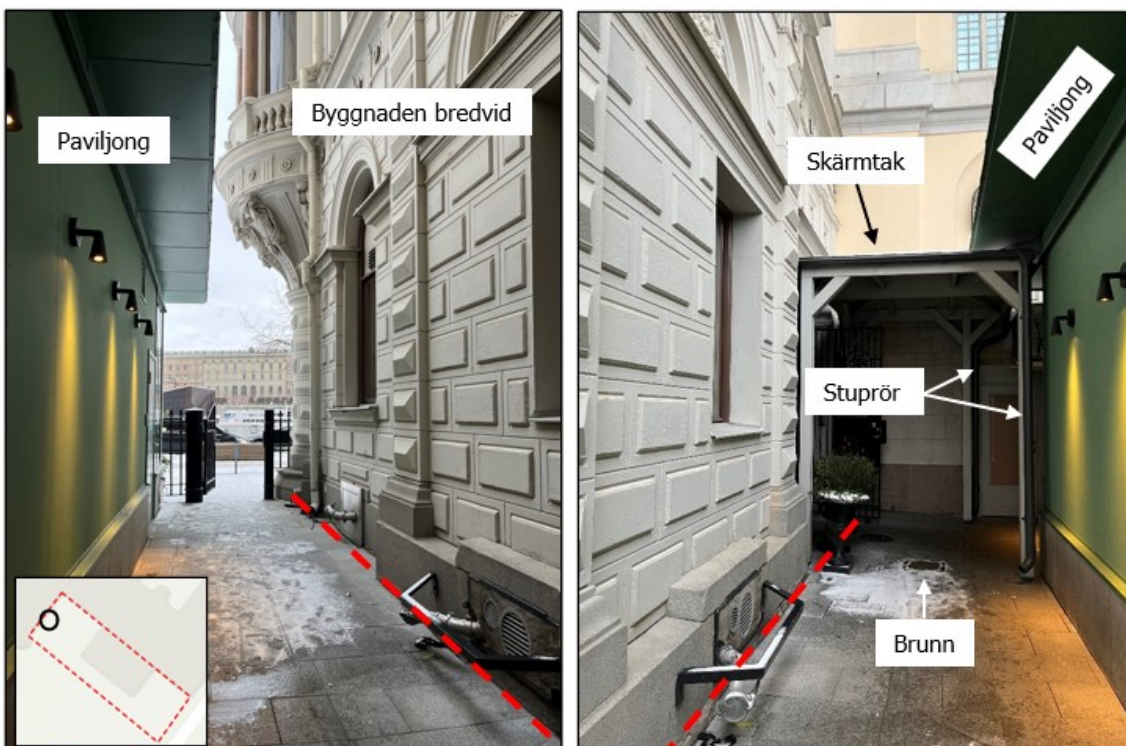
Figur 4. Foton från platsbesöket (WSP,2026). Vänstra bilden visar ingången från gatan där delar av planområdet inte är täckt av tak. Röd streckad linje visar plangränsen. Den högra bilden visar skärmtaket och stuprör samt brunn intill skärmtaket. I den mindre bilden visas även var fotot är taget (svart ring) i förhållande till planområdet.

Det finns en mindre yta som inte har tak över sig, se Figur 4. Det hade varit ett alternativ att anlägga växtbäddar där men på grund av att denna yta används som en ingång och utrymmet är begränsat kan det vara svårt att få till åtgärder där. Det kan även nämnas att det endast skulle leda en del av takdagvattnet dit på grund av taklutningen.

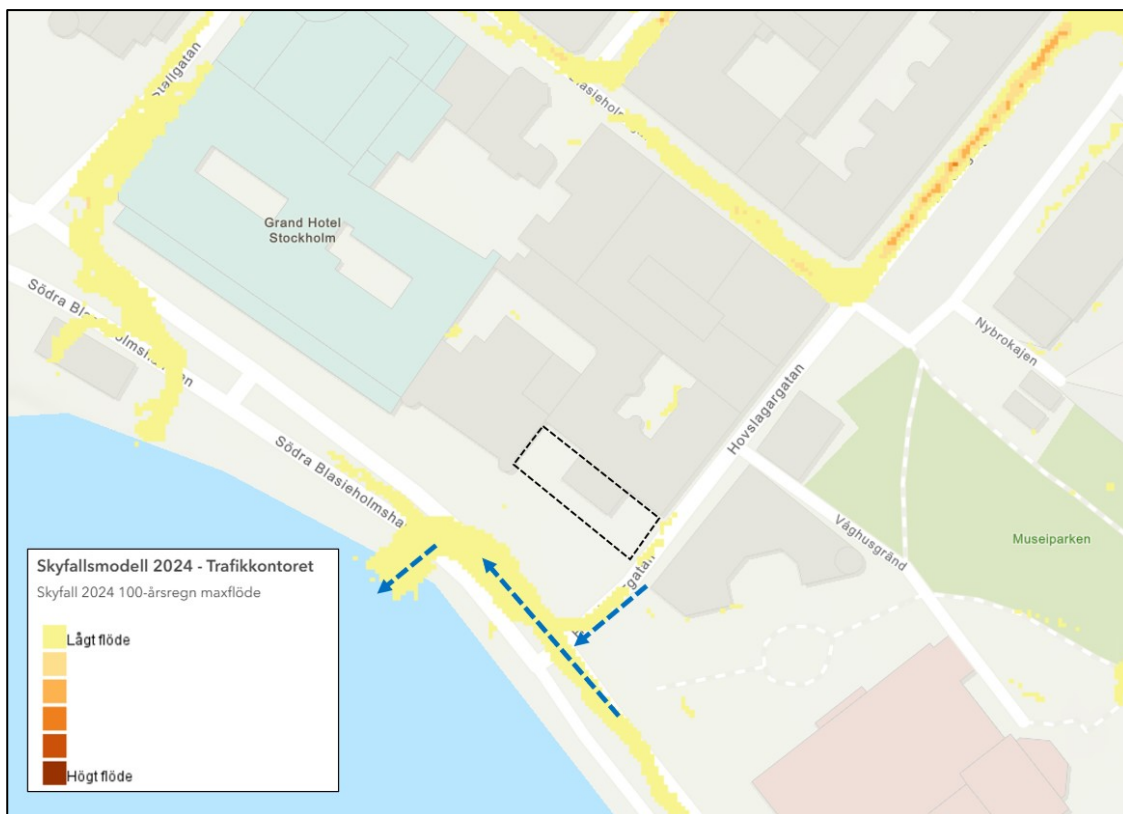
Figur 6. Maximalt vattenflöden under ett 100-årsregn med klimatafaktor 1,4. Svart streckad linje visar utredningsområdets ungefärliga placering. Streckade pilar visar uppskattad flödesriktning enligt Scalgo Live. Källa: Stockholm stad (2024).

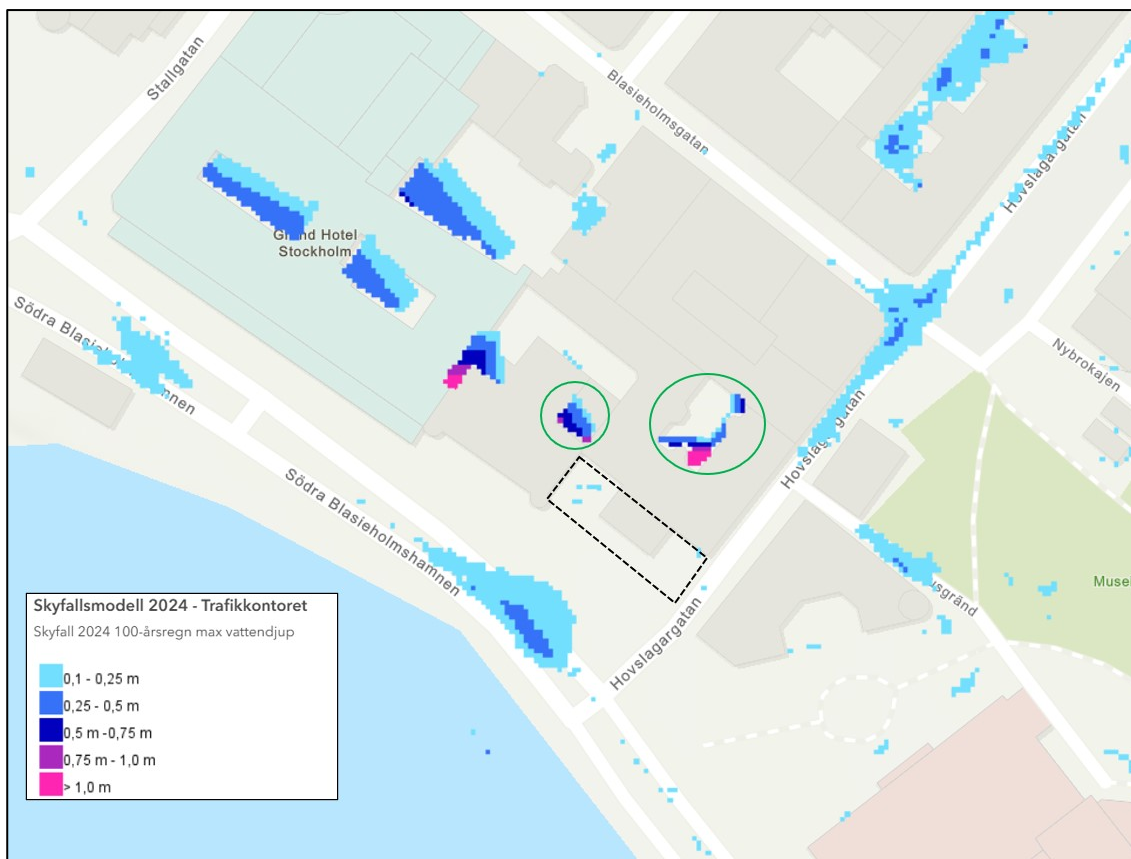
Figur 7 visar det maximala vattendjup vid ett 100-årsregn med en varaktighet på 6 timmar och en klimatafaktor 1,4. Enligt figuren framgår det att det finns några mindre vattenansamlingar inom planområdet med ett djup på max 0,25 m. Enligt modelldokumentationen för skyfallsmodellen är höjdd modellen baserad på lantmäteriets markhöjddmodell vilket i sin tur bygger på en laserskanning från 2020. Detta är därmed innan paviljongerna blev byggda och situationen ser annorlunda ut idag. Då området består till största del av tak bedöms det inte finnas några lågpunkter där.

Det bör noteras att det finns några vattensamlingar med ett djup upp till 1 m som är utanför planområdet men inom fastighetsgränsen, se gröna cirklar i Figur 7. Dessa två ytor är en överbyggd innegård respektive en yta med ett skärmtak. Fastighetsägaren föreslås se över dessa två ytor.

Figur 7. Maximalt vattendjup under ett 100-årsregn med klimatfaktor 1,4. Svart streckad linje visar utredningsområdets ungefärliga placering. Källa: Stockholm stad (2024).
