## PUTTEN 15

Utredning stomljud, vibrationer och buller till planprocessen

Putten 15, Sveavägen 14 / Malmskillnadsgatan 23-25, Stockholm.

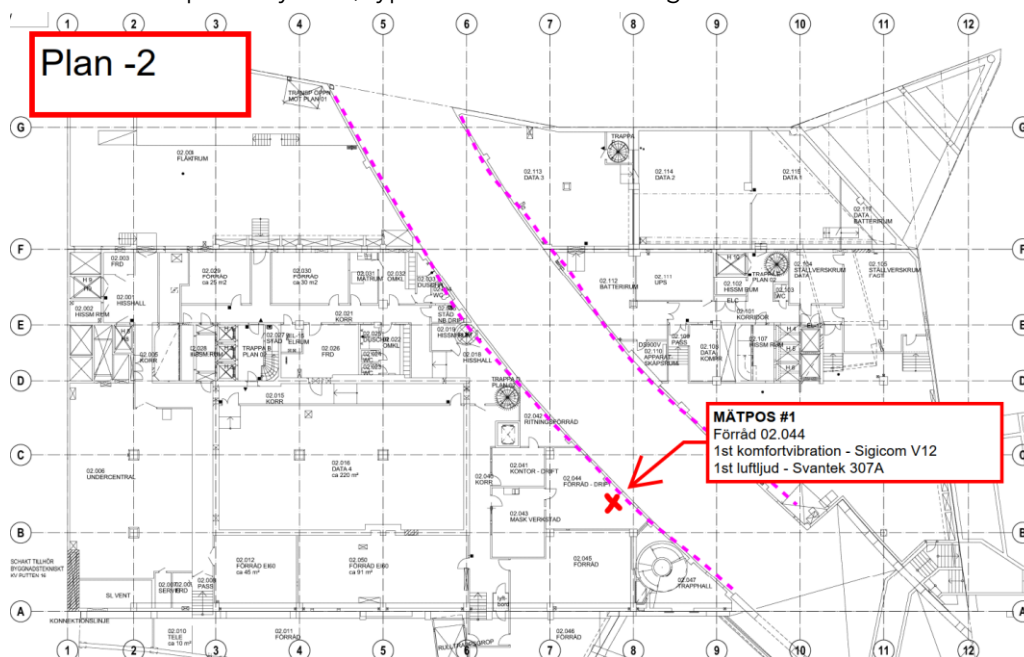
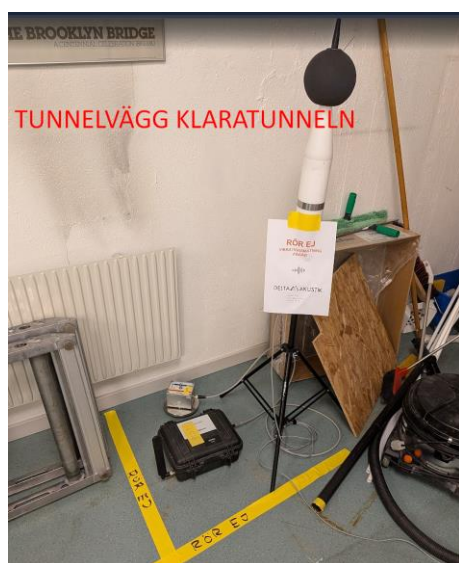
Den första mätpunkten valdes för att se vibrationer i det värst utsatta utrymmet för möjlig vistelse i fastigheten, nämligen på lägsta våningsplanet plan -2 precis intill tunnelväggen för Klaratunneln (och närmast tunnelbanan). Detta var idag fastighetsförvaltningens förråd. Utrymmet hade liten aktivitet från människor. Se mätpunkt nedan i Figur 1 rött och klaratunneln i rosa. Komfortplattan ställdes direkt på hårt ytskikt, typ dammbunden betong.

Figur 1 | Mät punkt #1, 02.044 Förråd-Drift, plan -2.

Figur 2 | Bild från mätupställning mät punkt #1.

| UPPMÄTTA VIBRATIONSFASTIGHETER | | | | |
|---|---|---|---|---|
| #1: Intill Klaratunneln, plan -2 | 0 st | <b>0,06 mm/s</b> | 2025-11-18 kl. 23:10 | |

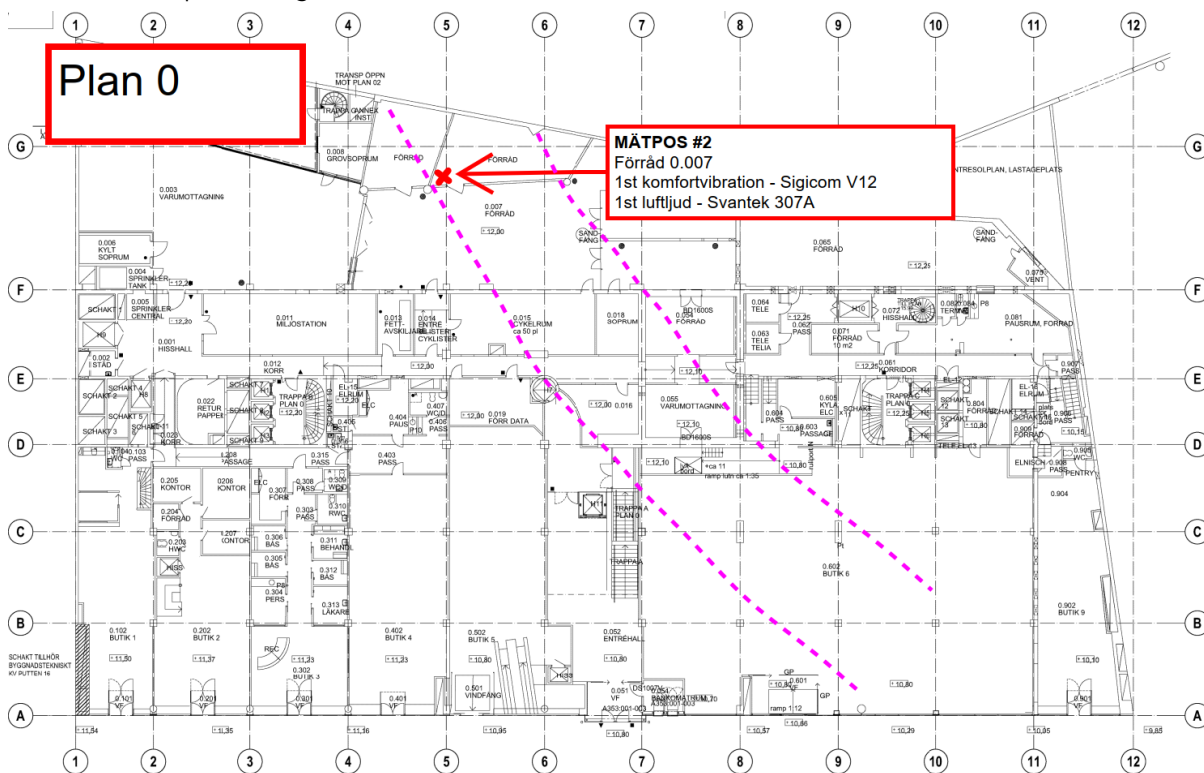
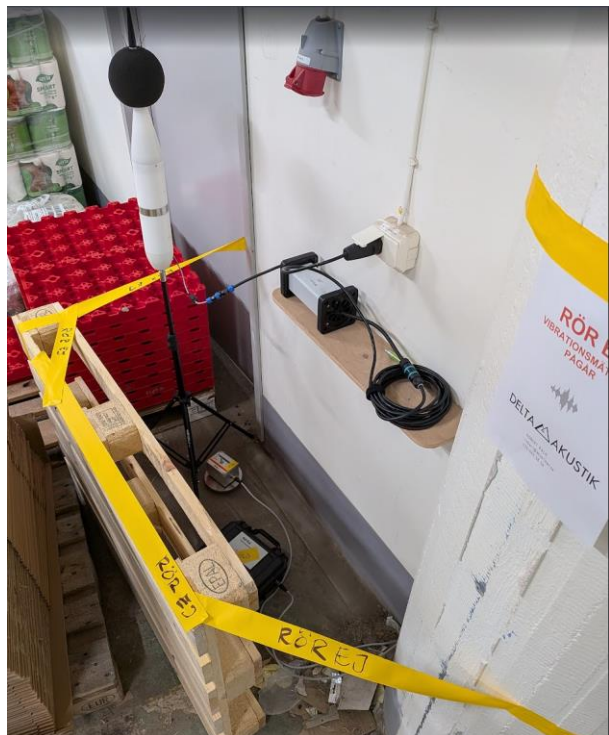
Den andra mätpunkten valdes två våningar upp för att vara precis ovanför Klaratunneln. Detta utrymme var idag lager för ÖoB med förvaring av pallar och därmed förekomst av palldragare. Buller från palldragare har eliminerats i den mån det var möjligt i denna utredning. Komfortplattan ställdes direkt på betongen.

Figur 3 | Mätpunkt #2, 0.007 Förråd, plan 0.

Figur 4 | Bild på mätuppställning mätpunkt #2.

| UPPMÄTTA VIBRATIONSFASTIGHETER | | | | |
|---|---|---|---|---|
| #2: ÖoB lager, plan 0 | 2 st* | <b>0,25 mm/s</b> | 2025-11-18 kl. 09:37 | * Trigger sker förmodligen på grund av palldragare. Under samma tidpunkt ligger pos#1 på endast 0,02 mm/s vilket tyder på att det inte är Klaratunneln eller spårtrafik. Trots trigger ligger nivån under känseltröskeln. |

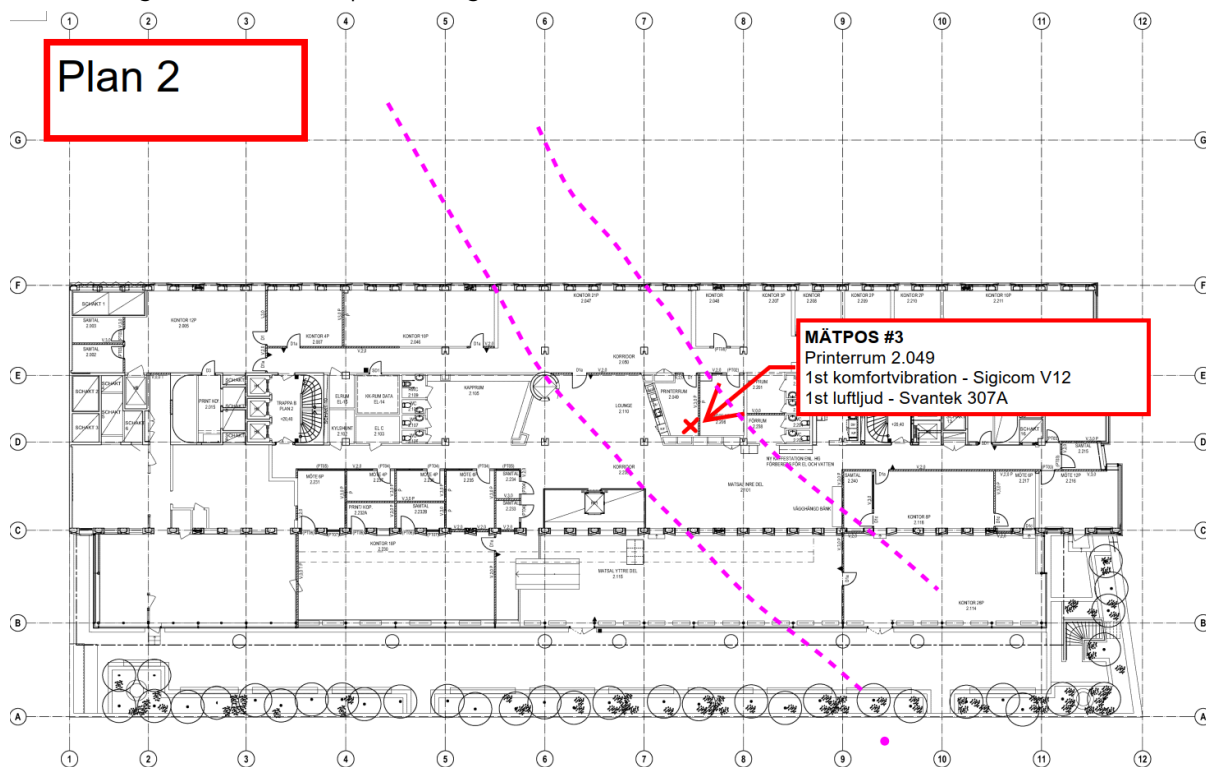
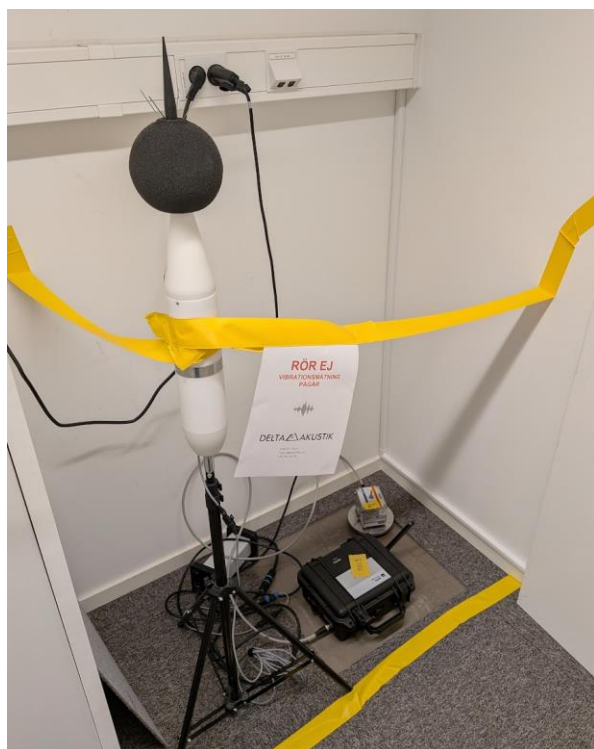
Den tredje mätpunkten valdes på den första kontorsvåningen där tillbyggnation ska kopplas på. På grund av verksamhetens (bank) sekretessbehov var printerrum enda möjliga rummet för placering av utrustning. Printerrummet ligger också vertikalt direkt ovanför Klaratunneln. För att få kontakt mot betongen med komfortplattan togs textilmatta bort.

Figur 5 | Mät punkt #3, 2.049 Printerrum, plan 2.

Figur 6 | Bild på mätupställning mät punkt #3.

| UPPMÄTTA VIBRATIONSFASTIGHETER | | | | |
|---|---|---|---|---|
| #3: Printerrum kontorsplan 2 | 0 st | <b>0,07 mm/s</b> | 2025-11-17 kl. 07:35 | |

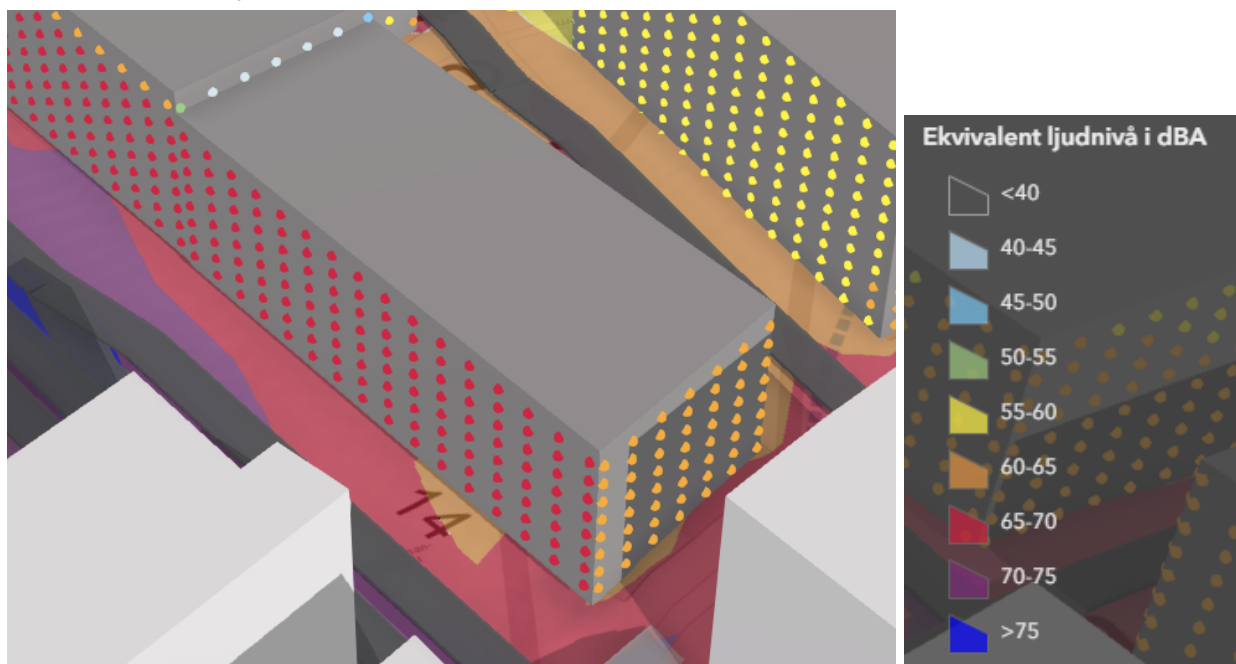
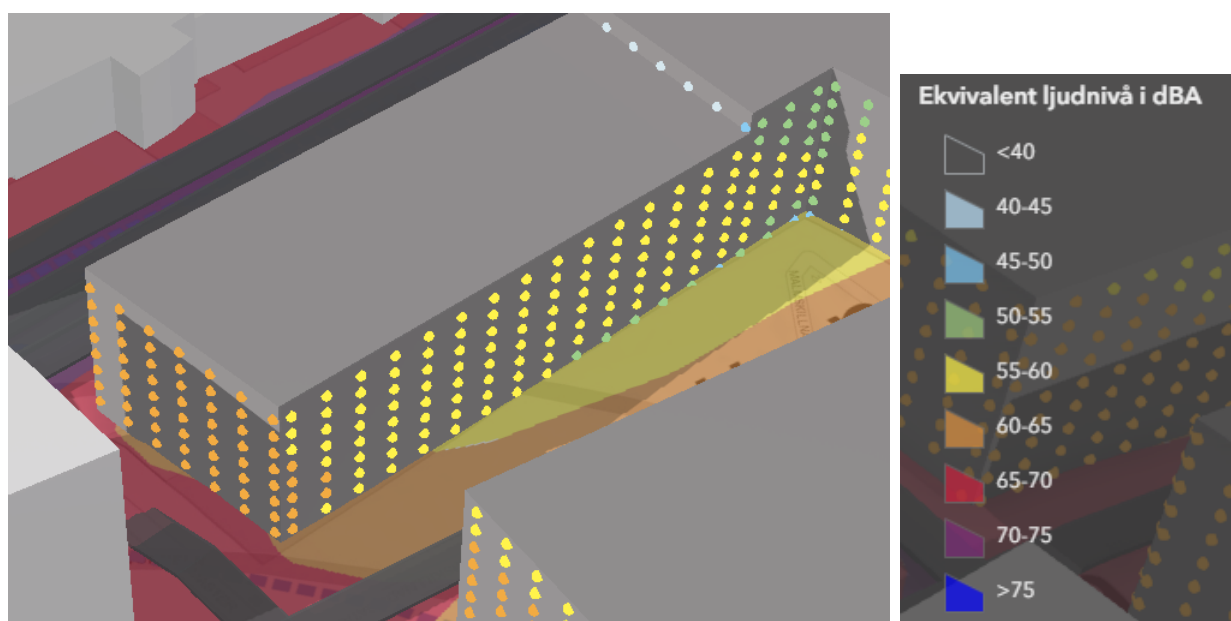
Fastigheten är högt trafikbullerutsatt från framför allt Sveavägen. Ljudnivåer ligger enligt Stockholm Stads bullerkarta på fasad mellan 65-70 dBA mot Sveavägen, 60-65 dBA mot Mäster Samuelsgatan (se Figur 8). Mot Malmskillnadsgatan, den s.k. Puttenplatsen är fasadnivåer 55-60 dBA (se Figur 9). Eftersom ändring planeras där fasad flyttas närmare Sveavägen antas ett halverat avstånd från trafikbullret som givet en linjekälla ger en ökning av ljudnivån med 3 dB. Dimensionerande ljudnivå antas därmed 73 dBA ekvivalent trafikbullernivå som värst.

Figur 8 | Urklipp Stockholms Stads bullerkarta, vy nordöst, Sveavägen / Mäster Samuelsgatan.

Figur 9 | Urklipp Stockholms Stads bullerkarta, vy väst/nordväst, Malmskillnadsgatan/Puttenplatsen.

Eftersom inga myndighetskrav föreligger för kontorsfastigheter gällande bullerkrav utomhus gäller projektkrav och BBR gällande bullernivåer inomhus. Här tillämpas grundläggande krav enligt Svensk Standard 25268:2023 vilket bedöms uppfylla kravet i BBR om "ändamålsenlig ljudmiljö". För att uppfylla grundläggande ljudkrav om  $L_{Aeq} \leq 35$  dB och  $L_{AFmax} \leq 50$  dB som gäller för exempelvis mötesrum, kontorslandskap, telefonrum så är en preliminär bedömning att ljudklassning av fönster och fasad utförs:

- Mot Sveavägen: Fönster  $R_w+C_{tr}$  42 dB, Fasad minst  $R'_w$  52 dB.
- Mot Mäster Samuelsgatan: Fönster  $R_w+C_{tr}$  37 dB, Fasad minst  $R'_w$  47 dB.
- Mot Malmskillnadsgatan: Fönster  $R_w+C_{tr}$  32 dB, Fasad minst  $R'_w$  45 dB.

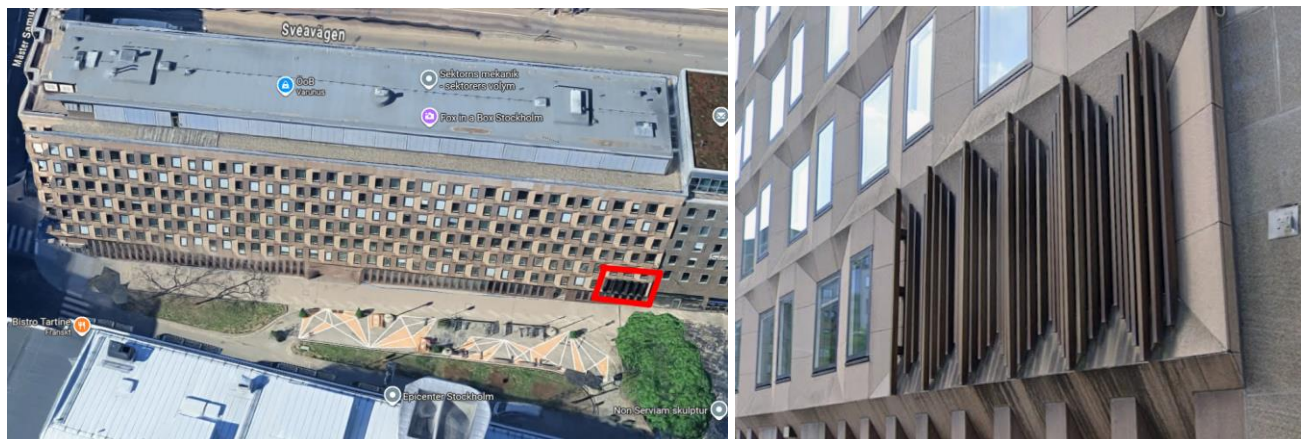
Samtliga ventilationsaggregat i fastigheten ska bytas ut. Av denna anledning kommer inga yttre bullerkällor behållas. Det enda installationstekniska som behålls är uteluftsgaller i fasad mot puttenplatsen, se placering i rött i Figur 10 nedan.

Figur 10 | Befintligt uteluftsgaller som behålls.

För att uppfylla krav nattetid ( $\leq 40$  dBA) med ett avstånd av 32 m fågelvägen till närmaste bostadsfasad Grävlingen 12, givet direktivindex 4 och två fasadreflexer (+6 dB) så behöver nya installationer dimensioneras och begränsas. Befintlig uteluftsgaller (kallad bullerkälla P0) begränsas till en sammantagen A-vägd ljudeffektsnivå om högst  $L_{WA} \leq 63$  dBA. Detta givet att nya bullerkällor samverkar och adderas till bullerutrymmet (totalt fyra källor P0-P3 nattetid, -6 dB).

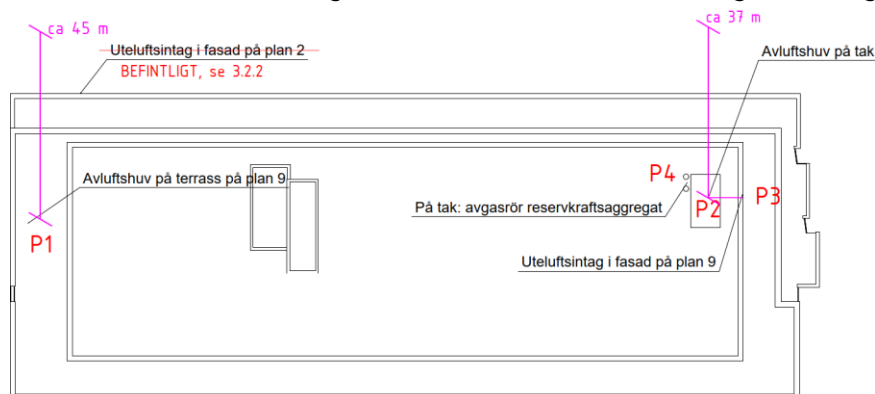
På tak planeras två nya avluftshuvar, en i norra delen av taket på terrassen plan 9 (P1) och en i södra delen (P2). På taket planeras även nytt uteluftsintag i fasad på plan 9 (P3). Avgasrör från reservkraftverk antas testas dagtid vardagar (P0), se Figur 11 nedan. Givet direktivindex 2 och en fasadreflex (+3 dB) så behöver källor P1-P4 begränsas till nedan för att tillsammans uppfylla krav nattetid,  $\leq 40$  dBA på fasad Grävlingen 12 för bullerkällor P0,P1,P2 och P3,  $\leq 50$  dBA dagtid för P4.

Figur 11 | Planerade bullerkällor tak.

- P1:  $L_{WA} \leq 72$  dBA (givet 4 bullerkällor nattetid)
- P2:  $L_{WA} \leq 70$  dBA (givet 4 bullerkällor nattetid)
- P3:  $L_{WA} \leq 70$  dBA (givet 4 bullerkällor nattetid)
- P4:  $L_{WA} \leq 86$  dBA (givet dominerande bullerkälla dagtid, vardag)

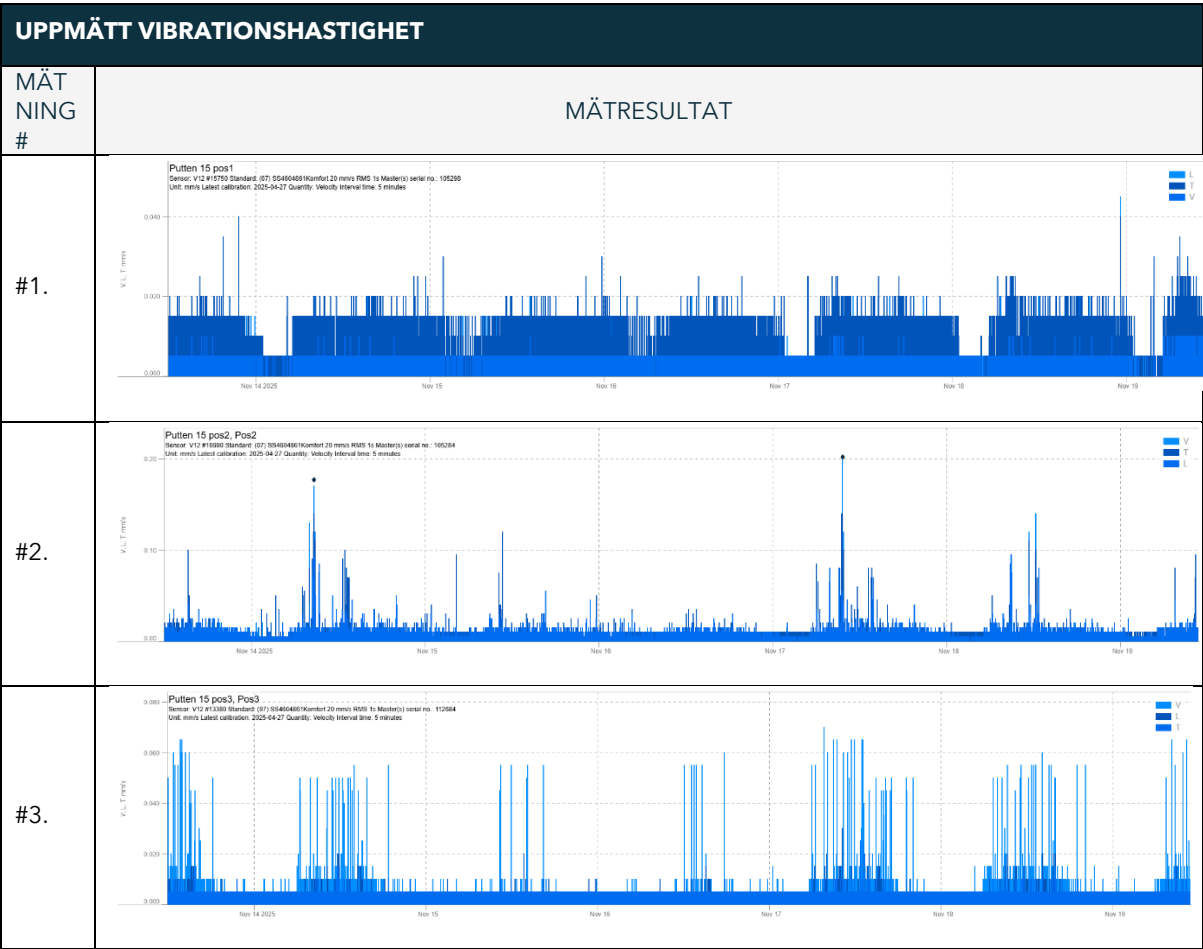
Sammanfattningsvis ligger vibrationer i fastigheten långt under riktvärdet 0,4 mm/s. Den mät punkt som ligger närmast biltrafik (Klaratunneln) samt spårtrafik uppmäter lägst vibrationshastigheter. För både mät punkt #2 och #3 ser vi tydliga mönster med förhöjda vibrationsnivåer under dagtid, kontorstid. Under kvällar och helger är vibrationsnivåer betydligt lägre vilket tyder på att det är vibrationer orsakade av människor från exempelvis gångtrafik och aktivitet i printerrum, palldragare med mera. I mät punkt #1 ser vi en jämn vibrationshastighet över dygnet som tydligt avtar kl. 01-05 vardagar och 03-05 helger. Detta säger oss att de högsta uppmätta vibrationerna förmodligen är från tunnelbanan.

Tabell 4 | Grafiskt mätresultat loggade komfortvibrationer.

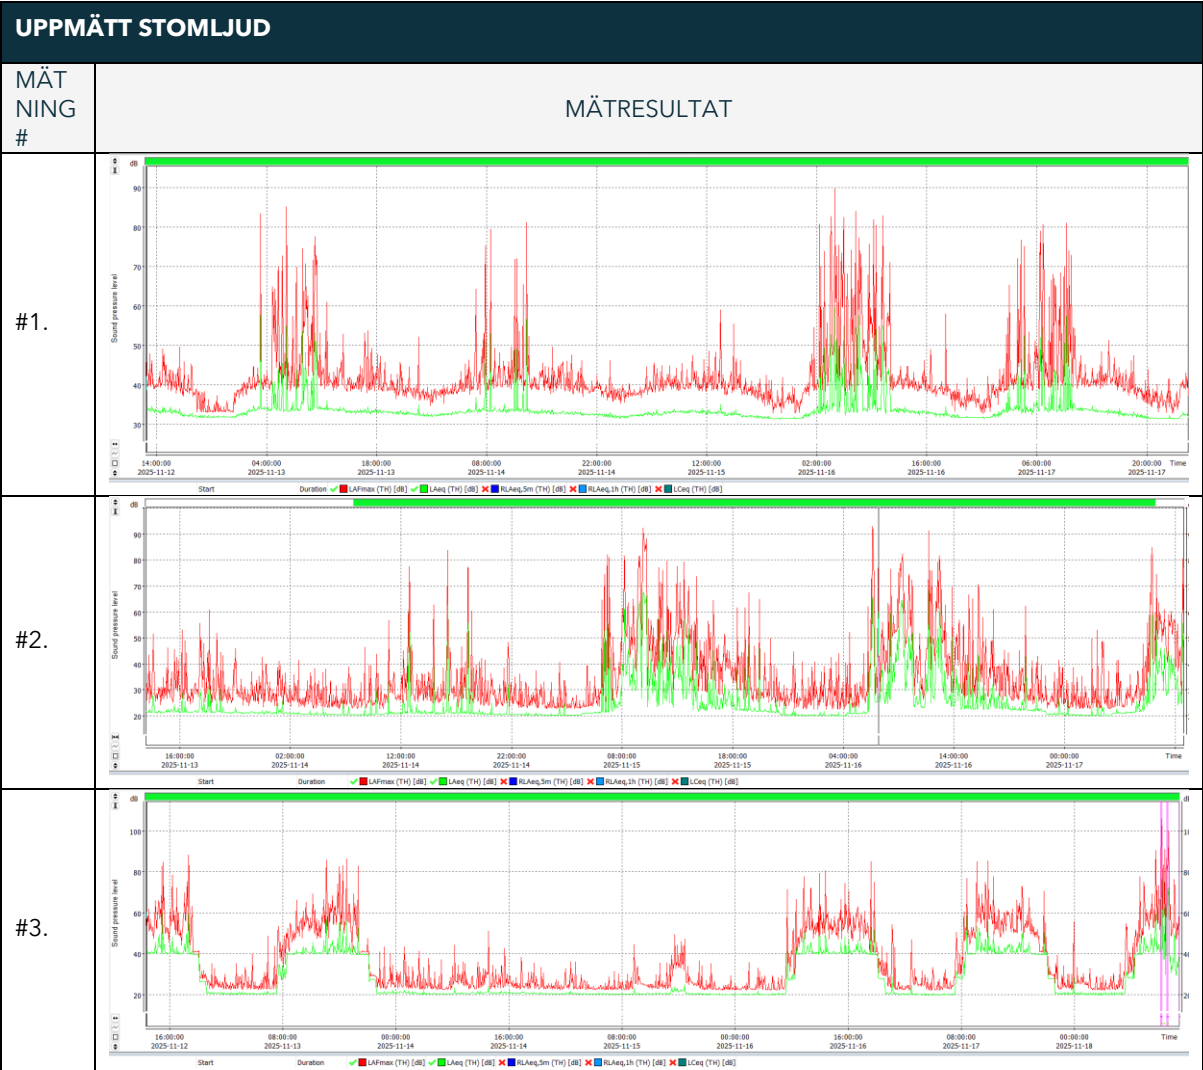
Sammanfattningsvis så bedöms det riktvärdet som Miljöförvaltningen angett i ärendet om  $L_{AFmax} \leq 32$  dBA som mycket strängt och orimligt för en kontorsfastighet. Dock så uppfylls detta till trots för kontorsvåningar. För källarvåning plan -2 finns hörbara stomljud som inte bedöms uppfylla detta riktvärde, bedömningen görs trots att bakgrunds-nivån är högre än riktvärdet.

Tabell 5 | Grafiskt mätresultat loggade stomljuds nivåer.
