PM Geotekniskt utlåtande

Saima, Finlandsgatan

Uppdragsnamn
Saima - Finlandsgatan
Uppdragsgivare
ÅWL Arkitekter AB
Jacob Haas

Datum
2020-02-27

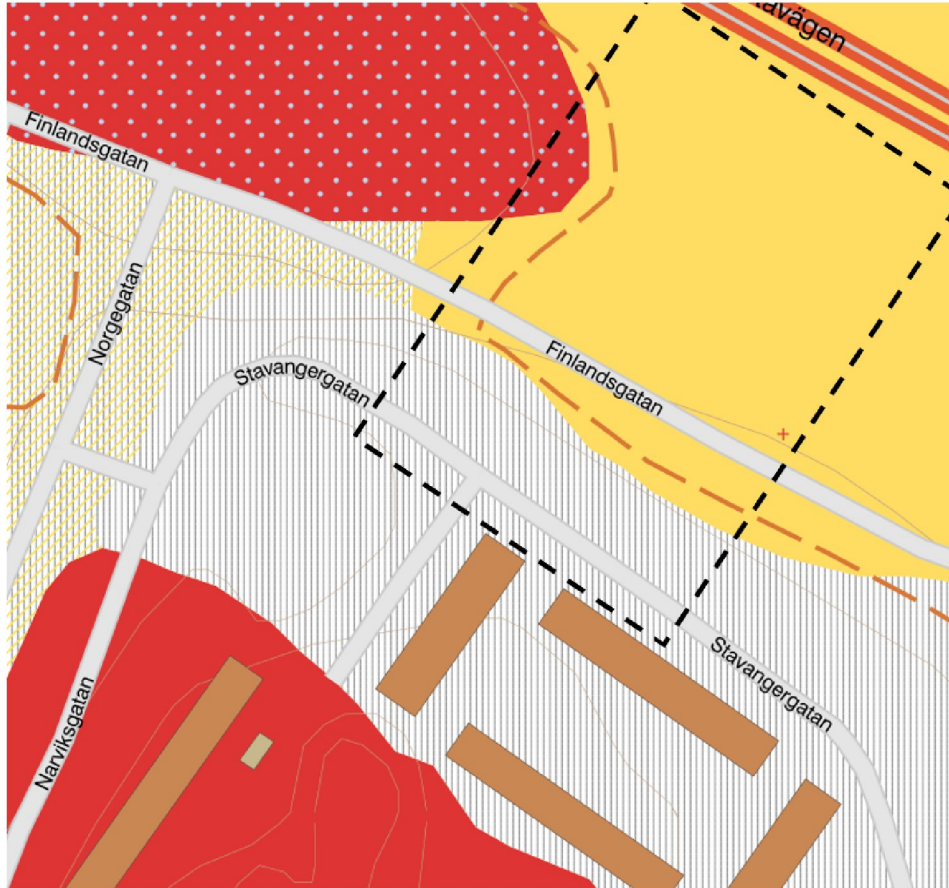
Enligt SGUs jordartskarta består marken för det södra huset av fyllning medan i läget för det norra huset är marken karterad som lera (figur 5-1). Jorddjupen i läge för husen varierar enligt SGU mellan 0-5 meter. Grundvattennivåerna i området bedöms ligga mellan 0,3 – 2,0 meter under befintlig markyta enligt grundvattenrör installerade av Trafikverket.

Figur 5-1. SGU:s jordartskarta där gult representerar lera, skrafferat representerar fyllning och rött representerar berg i dagen.

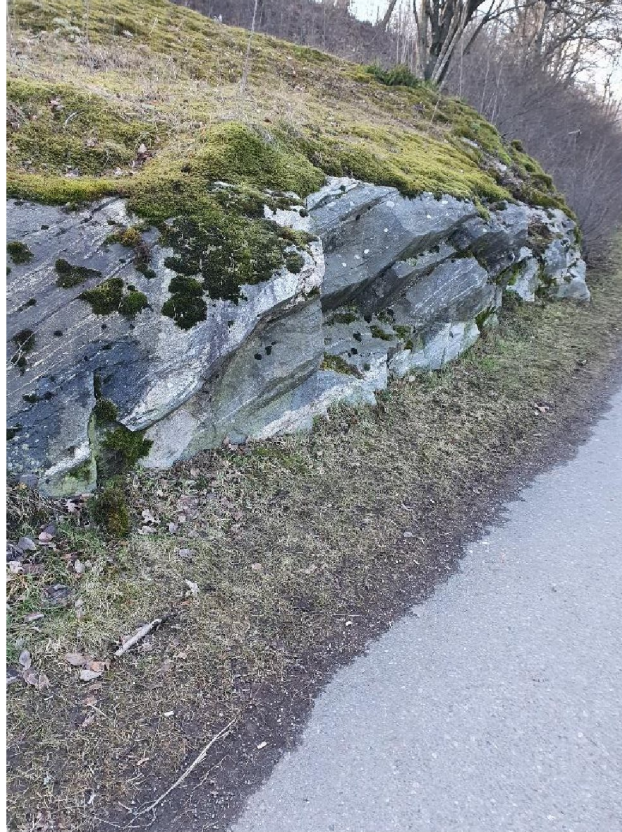
Berg i dagen alternativt större block var synlig längs med vägskäringen vid läget för det södra huset (figur 5-2).

Figur 5-2. Berg i dagen längs med Finlandsgatan något väst om läge för det södra huset. Bilden tagen från Norr.

I läge för det södra huset finns en slänt som går från +35 till +26 och som okulärt består av sprängsten. Den sticksonderingen kunde ej neddrivas utan stötte på block eller berg efter cirka 5 cm.

Där jordmäktigheterna är små bedöms grundläggning kunna ske på platta på packad fyllning. packad sprängbotten eller direkt på berg efter befintlig fyllning har schaktats bort. Där jordmäktigheterna är större samt består av lera kan pålning av byggnaden bli aktuellt. I läge för det norra huset kan delad grundläggning bli aktuellt beroende på avstånd till berg och nivå.

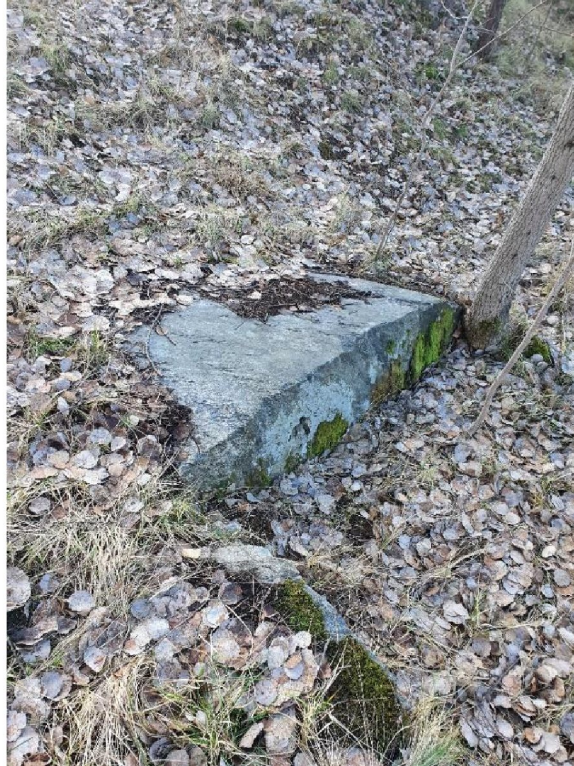
I läge för det norra husen visade sticksonderingen ett varierade djup mellan 0,1 och över 1 meter under marknivån. Jordarterna består av ställvis lera och ställvis block, troligtvis sprängsten. Berg i dagen alternativt block är synligt i delar av området (figur 5-3). Marken i detta område är relativt flackt med en plushöjd på cirka +24. Söder och väster om området ät topografin mer kuperad. Stående vatten observerades i området.

Figur 5-3. Block eller berg i läge för det norra huset.
