PM Markmiljö

Förstudie markmiljö kopplat till Castellums pågående utvecklingsarbete av kvarteret Hornsberg 10

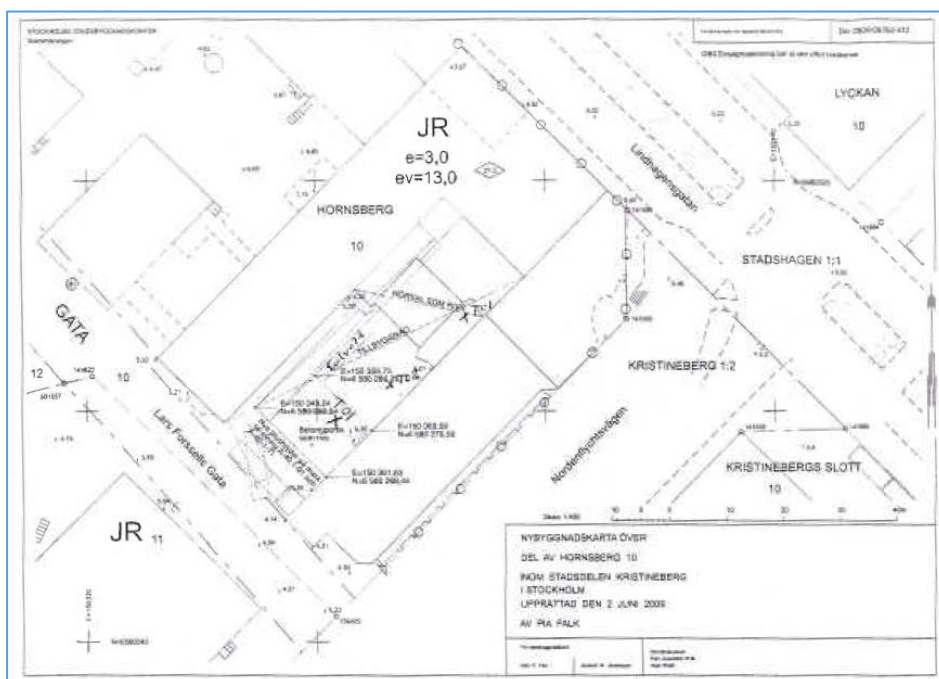
Läser man fältprotokollet så är det i samlingsproverna med massor från bärlager och sten. Det gör att man har provtagit delvis redan utskiftade schaktmassor.

Proverna är tagna på innergård – troligtvis delvis hårdgjord men också innehållande jord och växtdelar – vilket kan indikera planteringar med tidigare utskiftade massor.

Dessutom bara ner till 1 meter. Tittar man på hur den aktuella byggnaden ligger i höjddled så ligger entrén högre än Lars Forsells gata.

Sammanfattningsvis finns det därför en misstanke om att denna miljöprovtagning inte är representativ för fastighetens miljöstatus.

Utsnitt från Tyréns - Miljögeoteknisk PM beträffande provtagning av schaktmassor vid rivning Lindhagensgatan 133 2009-12-11 – provpunkters placering

Till vilken grad kan bara fastställas genom en utökad provtagning – i förhållande till Tyréns så måste man provta i djupare och säkerställa att det inte är i tillförda massor.

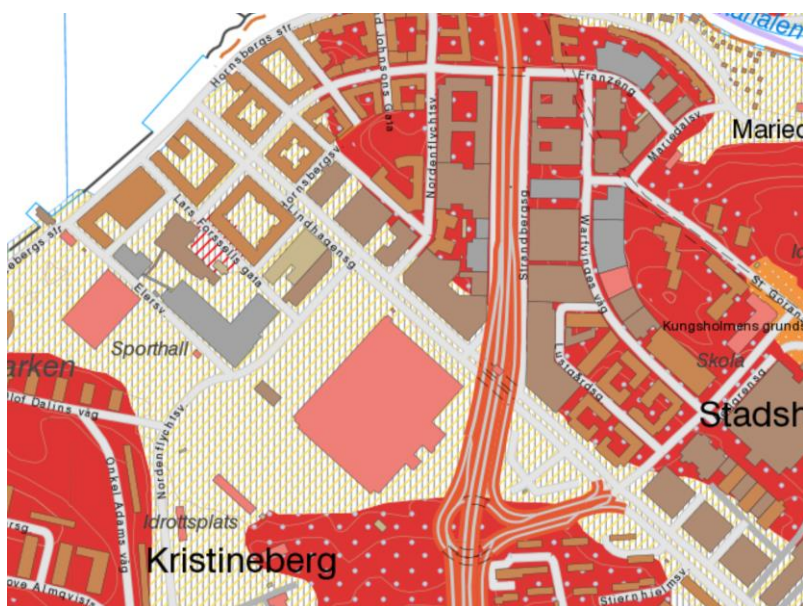
Vid granskning av jordartskartor framkommer det en tydlig bild över att området är underlagrat av lera och silt.

Lera är ur ett spridningsperspektiv bättre än exempelvis sand och morän. Styv lera fungerar som naturlig barriär. Silt har en betydligt högre vattenkvot och genomsläppligt för vattenflöden. Det gör att det oftast transporteras föroreningar genom silt.

Utsnitt från SGUs jordartskarta som visar på lera och silt inom området

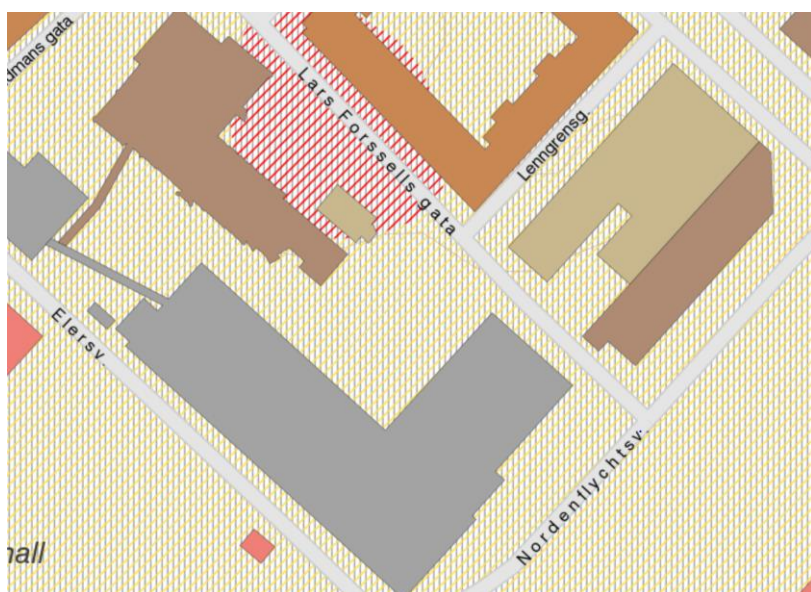
Detaljerat utsnitt från SGUs jordartskarta som visar på lera och silt inom området

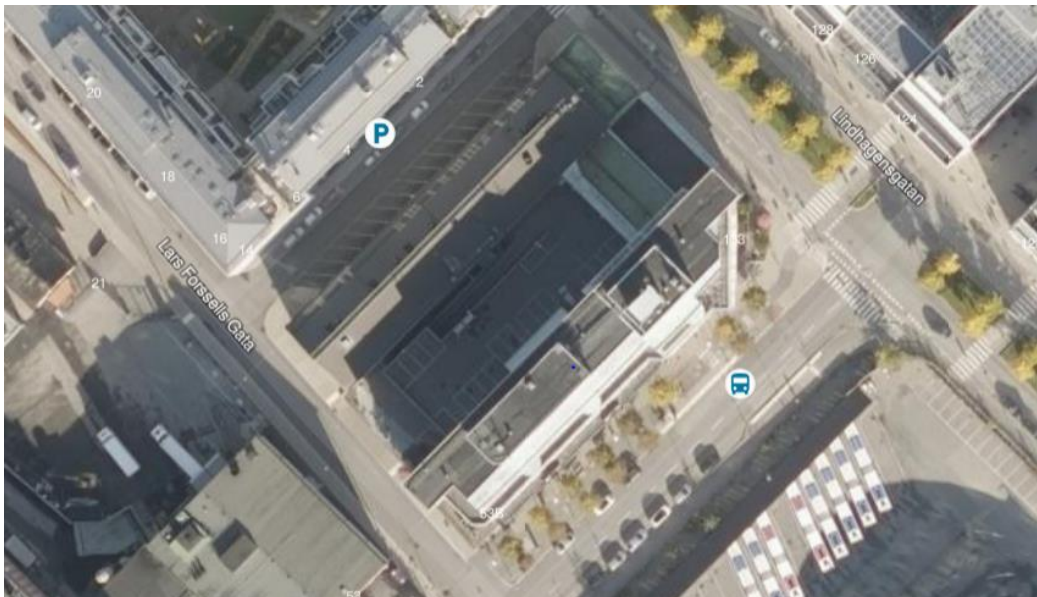
Satellitbild från Hitta.se. Kvarteret Hornsberg 10 har två trädreder mot Nordenflychtsvägen. Dessa står på GC-vägen och kan inte antas bidra till någon betydande infiltration. Resten är hårdgjord.

Bristfällig infiltration på den egna fastigheten – omhändertagande av dagvattnet
Förmågan att hantera 10-års, 50-års och 100-årsregn. Kartering av området på utifrån 10-års, 50-års och 100-årsregn visar på betydande problem att omhänderta vattnet – vilket leder till att recipienten Ulvsundasjön drabbas – förutom den aktuella fastigheten – också omgivande fastigheter drabbas.

Dagvattensituationen måste utredas genom ett separat projektarbete och samordnas med övriga aktiviteter i utvecklingsarbetet av fastigheten.
