Kulturmiljöutredning

Hjälpslaktaren 2, Slakthusområdet,
Stockholm

Kulturmiljöutredning,

Antikvariskt utlåtande angående förändring av fasad, Hjälpslaktaren 2, Stockholm

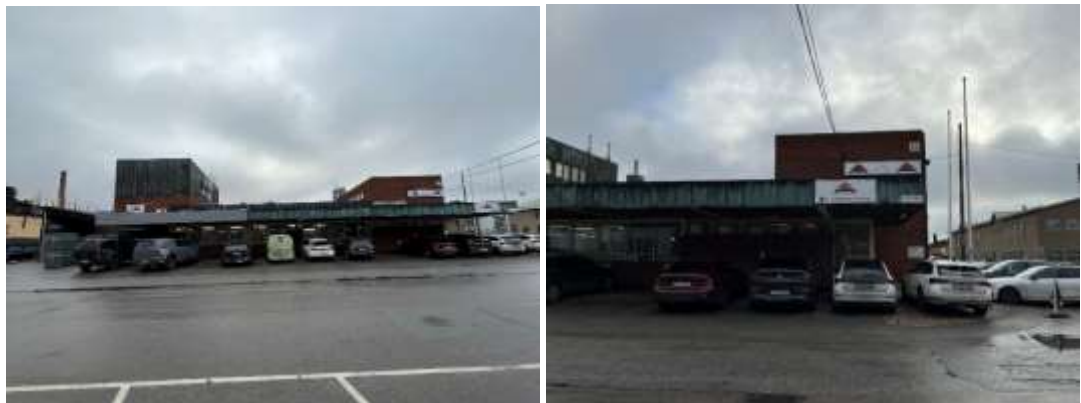
Utskjutande skärmtak mot Styckmästargatan, delar av Kopparplåten har tyvärr stulits.

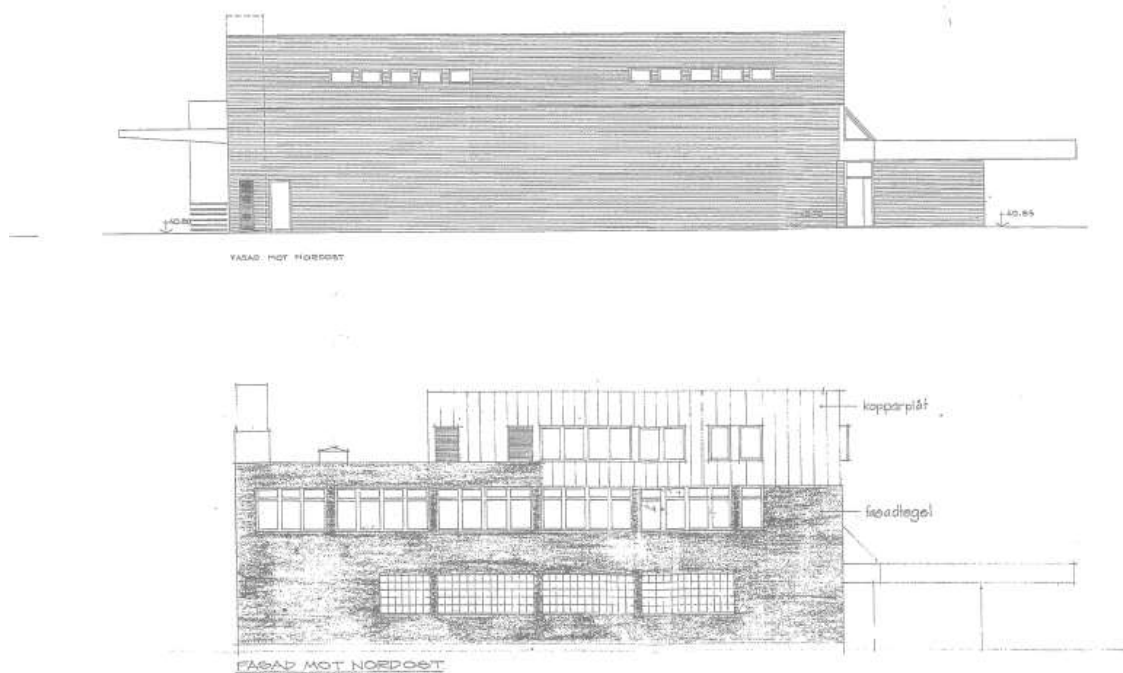
Ursprunglig fasad från 1959 överst, tillbyggnad 1965.

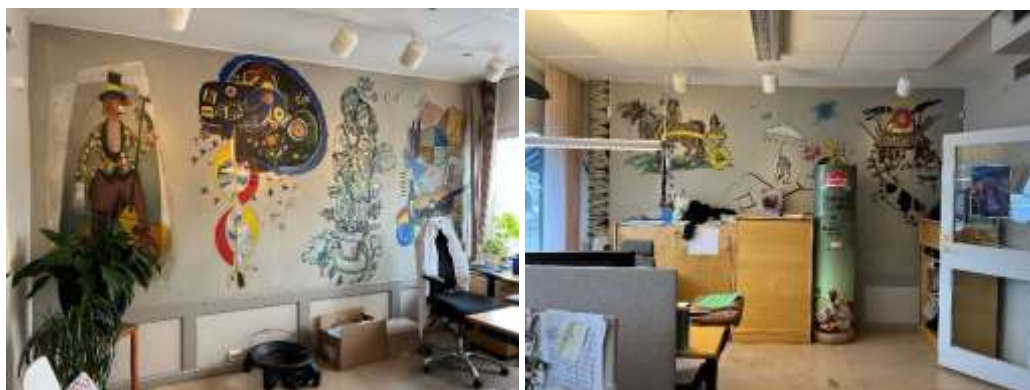
Väggmålningar från 1960 i den ursprungliga personalmatsalen.

De målningar som utfördes i fd personalmatsalen på bottenvåningen av kända konstnärer bland annat Exet Ericsson bedöms som mycket känsliga och bör bevaras i sin helhet. (kategori 1) Entréhall och trapphus är utformade i en tidstypisk stil för 1960-talet med väggar av tegel, trappa av kalksten samt trappräcke av smide, dessa delar är känsliga för förändring. De lanterniner

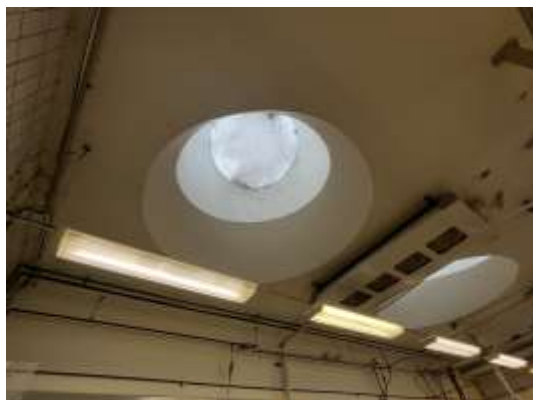
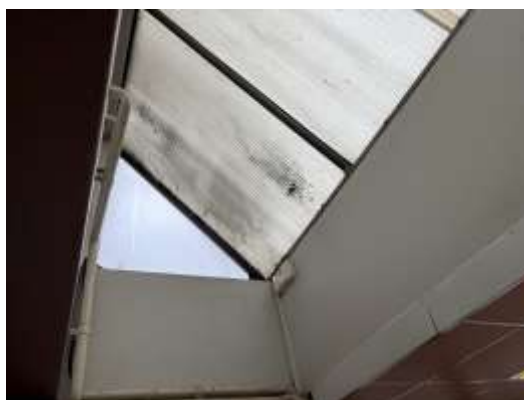
På den vänstra bilden syns de runda taklanterninerna i produktionslokalerna, bottenvåningen. På den högra bilden syns takfönstren i entréhallen.

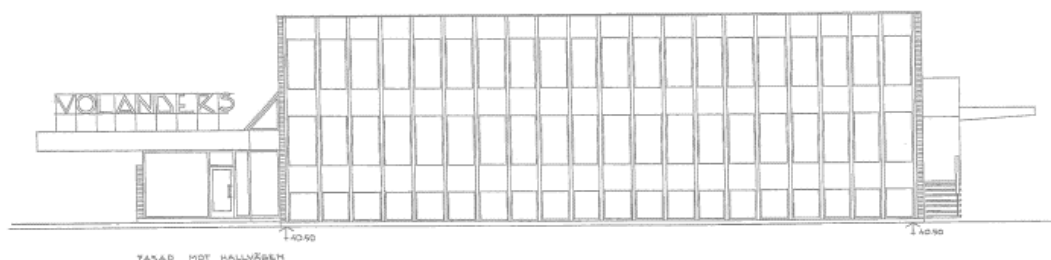
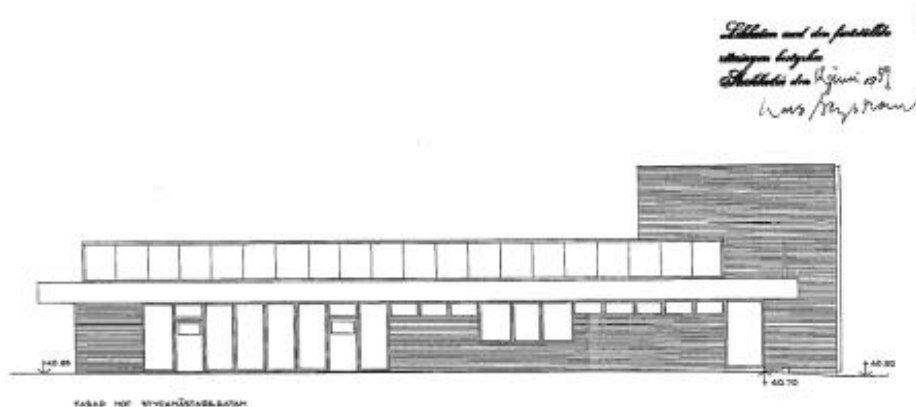
Volanders fabrik uppförd 1959, ritningar Uhlin & Malm Arkitekter. Ritningen visar att det ursprungligen var fönsterdörrpartier och inte fönster med bröstning som det är idag.

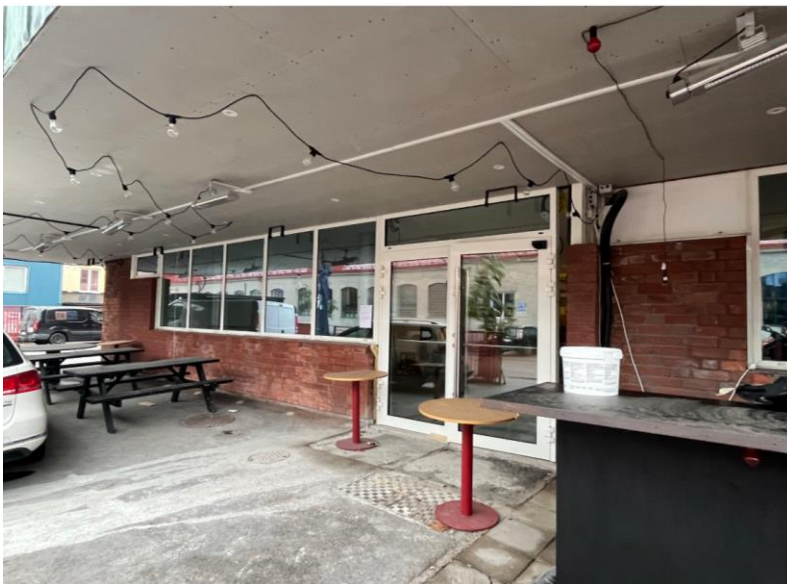
Det nya dörrpartiet tillkom 2023 som ny ingång till den restaurang som ligger i de före detta produktionslokalerna.
