Årsrapport och miljömålsuppföljning för Tyresåns avrinningsområde 2024

Tyresåns vattenvårdsförbund

Version 2025-04-25

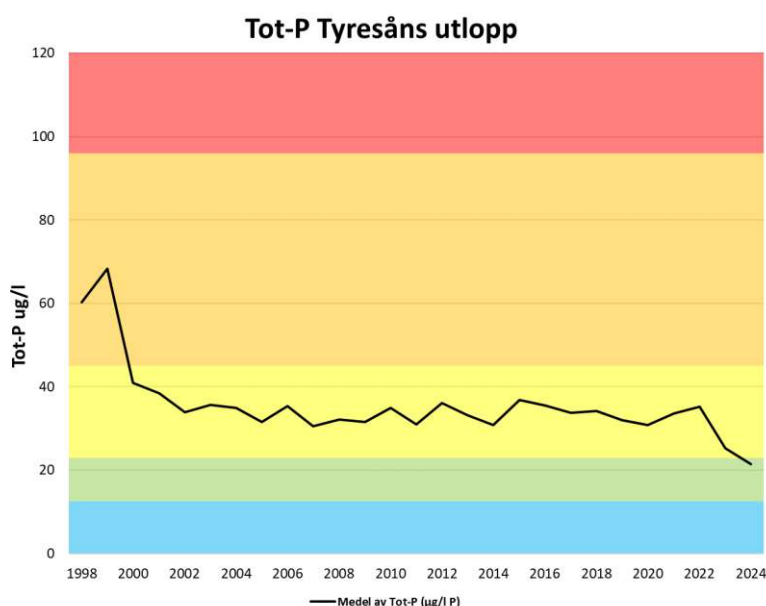
Figur 1. Medelhalter av totalfosfor i Tyresåns utlopp.

I Tyresåns utlopp provtas vattenkemi varje månad och kiselalger en gång per år sedan 1998. Årsmedelhalterna av totalfosfor visar att halterna inledningsvis minskat (Figur 1), men att denna minskning avstannat de senaste 15–20 åren. De senaste två åren har årsmedelhalterna återigen börjat minska, till måttligt höga halter, troligtvis till följd av minskade halter i uppströms sjöar.

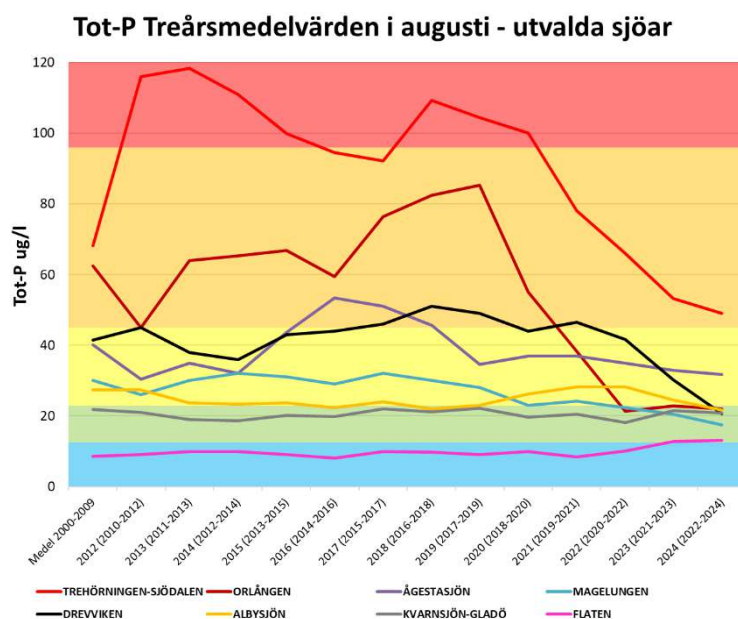
Figur 2. Treårsmedelvärden för totalfosfor i utvalda sjöar.

Sjöarna i avrinningsområdet provtas för bland annat näringsämnen och siktdjup en gång per år i augusti av förbundet, genom den s.k. synoptiska provtagningen och genom kommunernas egna provtagningsprogram. För de mest övergödda sjöarna har halterna av totalfosfor de senaste tre åren minskat (Figur 2). För Trehörningen-Sjödalen och Örlången har halterna minskat markant, även om halten för Trehörningen-Sjödalen fortfarande ligger på mycket höga nivåer. Minskningen i Trehörningen-Sjödalen, Örlången, Magelungen och Drevviken är till följd av de senaste årens genomförda åtgärder med fosforfällningar, något som även syns i halterna i sjöarna i nedre delen av avrinningsområdet och i Tyresåns utlopp. Tillståndsklassningen för totalfosfor för samtliga sjöar visas i Figur 3.

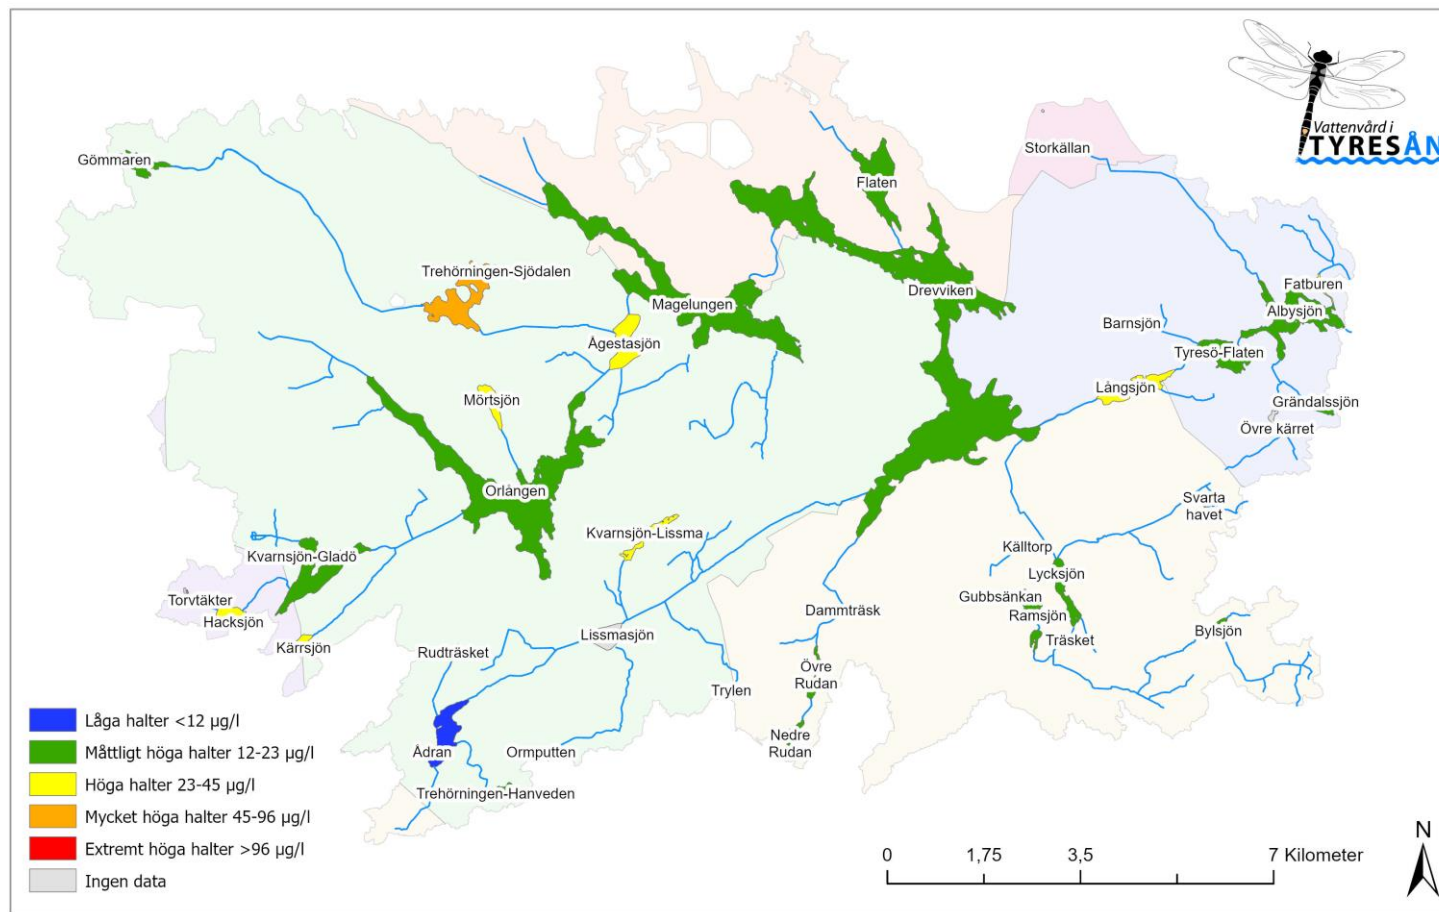
Tillstånd av totalfosfor i Tyresåns sjöar 2024

Figur 3. Tillstånd av totalfosfor baserat på treårsmedelvärde av fosfor för åren 2022–2024.

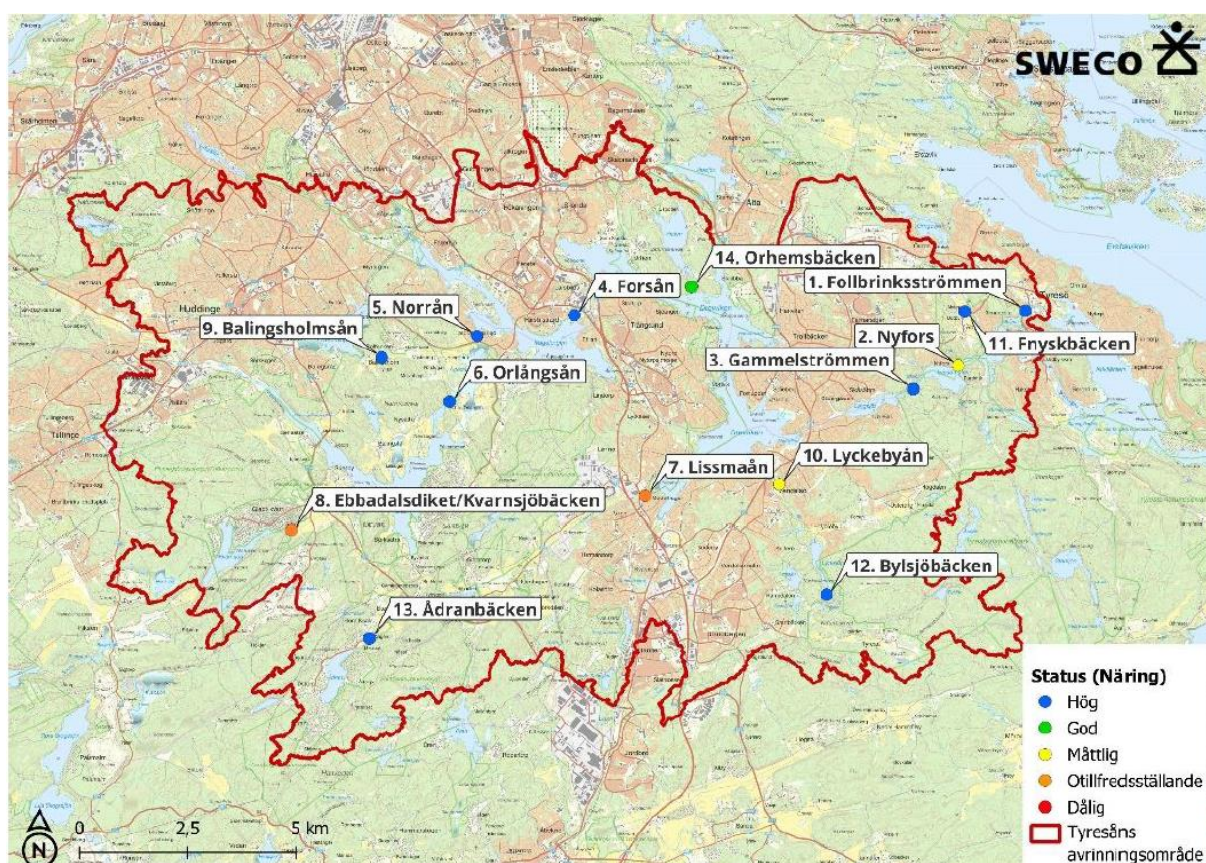
Figur 4. Kartan visar lokalernas läge och statusklassningen av näringsämnespåverkan 2024 (figur 2 i Swecos rapport).

Resultaten visar att bottenfaunan i vattendragen var i de flesta fall artfattiga. Den ekologiska statusen klassas som hög-god på samtliga lokaler. Status av näringsämnespåverkan klassades dock till lägre än god i fyra av vattendragen (Lyckebyån, Nyfors, Lissamån och Ebbadalsdiket/Kvarnsjöbäcken) vilket visar att övergödning påverkar bottenfaunan i dessa vatten (Figur 4). När det gäller fysisk påverkan, dvs. påverkan av ex. rensning, rätning och flödesreglering visar status att sju vattendrag har sämre än god status (Figur 5).

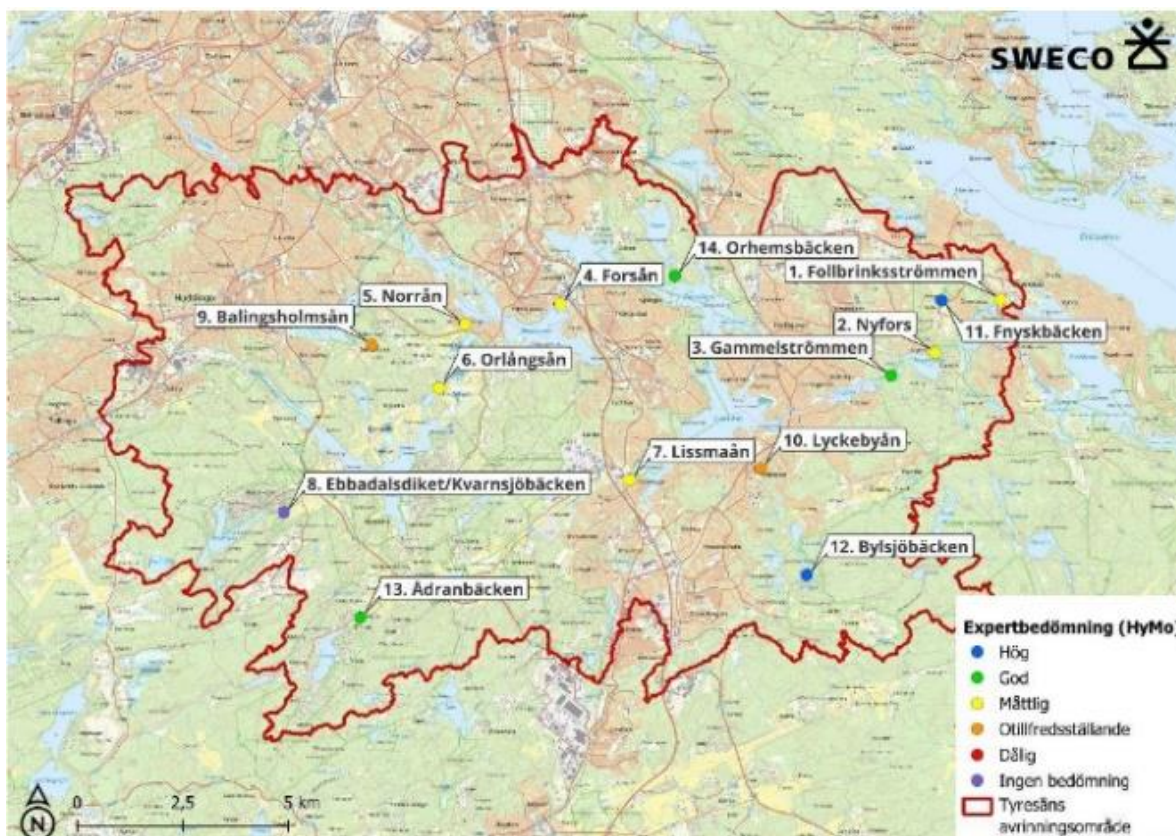
Figur 5. Kartan visar lokalernas läge och expertbedömningar av hydromorfologisk påverkan 2024 (figur 5 i Swecos rapport).

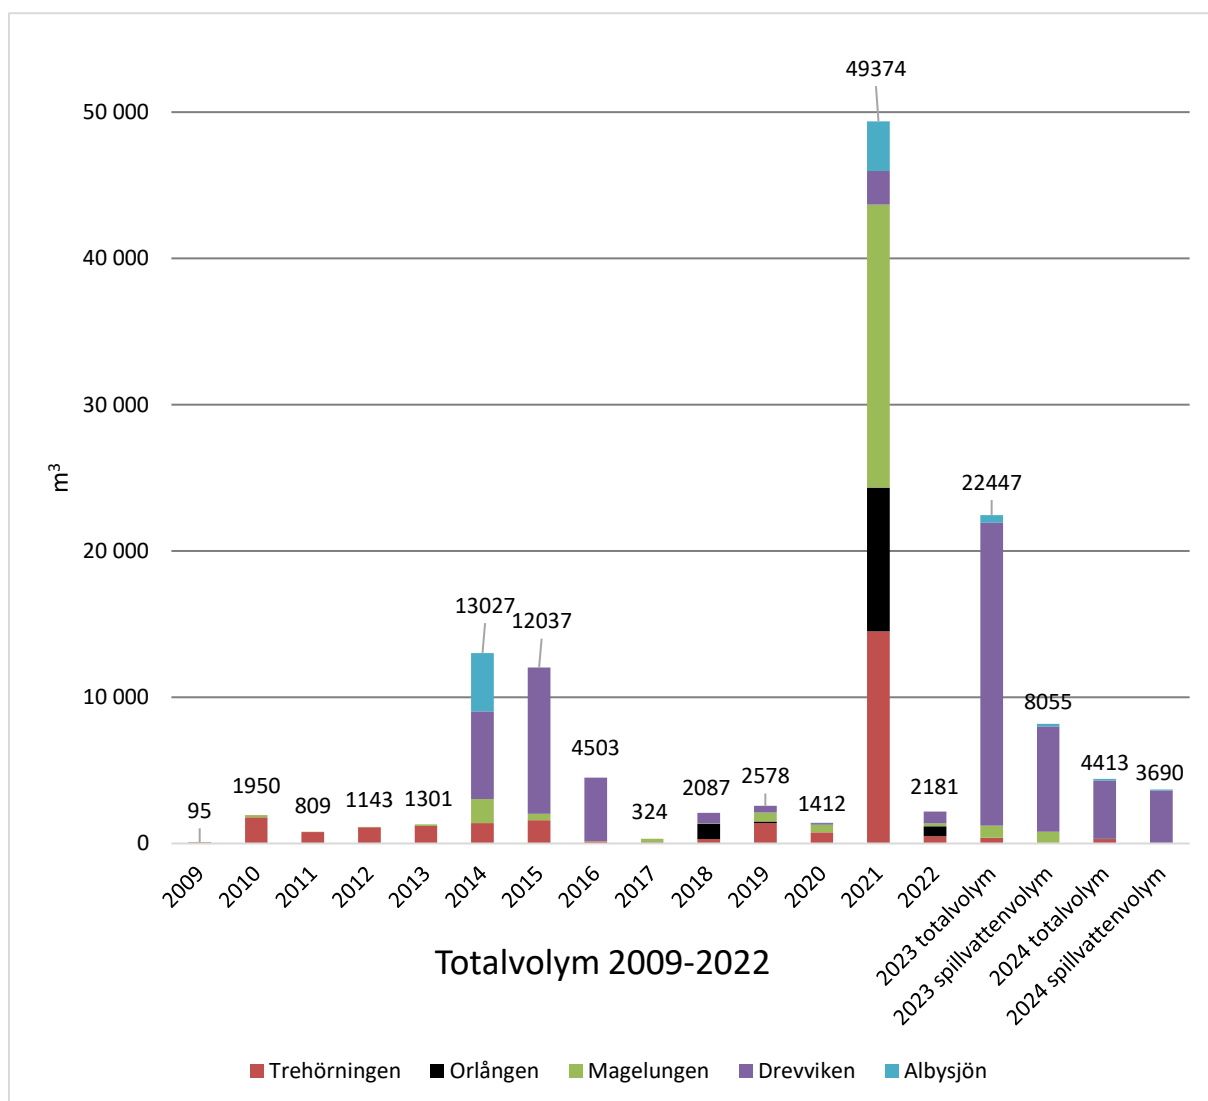
Figur 6. Bräddad mängd 2024 (m³) fördelat på recipient. Notera att bräddad volym till Orlången visas fr.o.m. 2018 och finns inte representerat åren före.

För 2024 har det totalt bräddat 4413 m³ till recipienterna, varav 3690 m³ spillvatten som motsvarar ungefär 80% av totalvolymen (Figur 6). Detta är en minskning i totalvolym och spillvattenvolym från föregående år (22 447 och 8055 m³). Merparten av brädden har skett till Drevviken från Haninge kommun. Utöver modellerade bräddningar på ledningsnätet har även flertalet bräddtillfällen registrerats från SVOA:s (Stockholm och Huddinge) avloppspumpstationer under 2024. Dock finns inga volymer utan endast bräddad tid och orsaken till dessa bräddningar är ofta nederbörd. Den totala bräddade volymen är därför möjligtvis något större än redovisat nedan. I Tabell 2 listas även andra åtgärder för att minska påverkan av spillvatten i dagvattennätet, exempelvis identifierade och åtgärdade felkopplingar som har en stor inverkan på vattenkvaliteten. För 2024 bedöms utfallet för den här indikatorn som neutral, då det är svårt att urskilja en trend. Bräddvolymerna har minskat de senaste åren, dock har volymerna de senaste åren (2021 och 2023) varit historiskt höga. Antalet åtgärdade felkopplingar är i år positivt, särskilt om man ser till de uppskattade mängderna fosfor som felkopplingarna bidragit med till recipienten (Tabell 2).

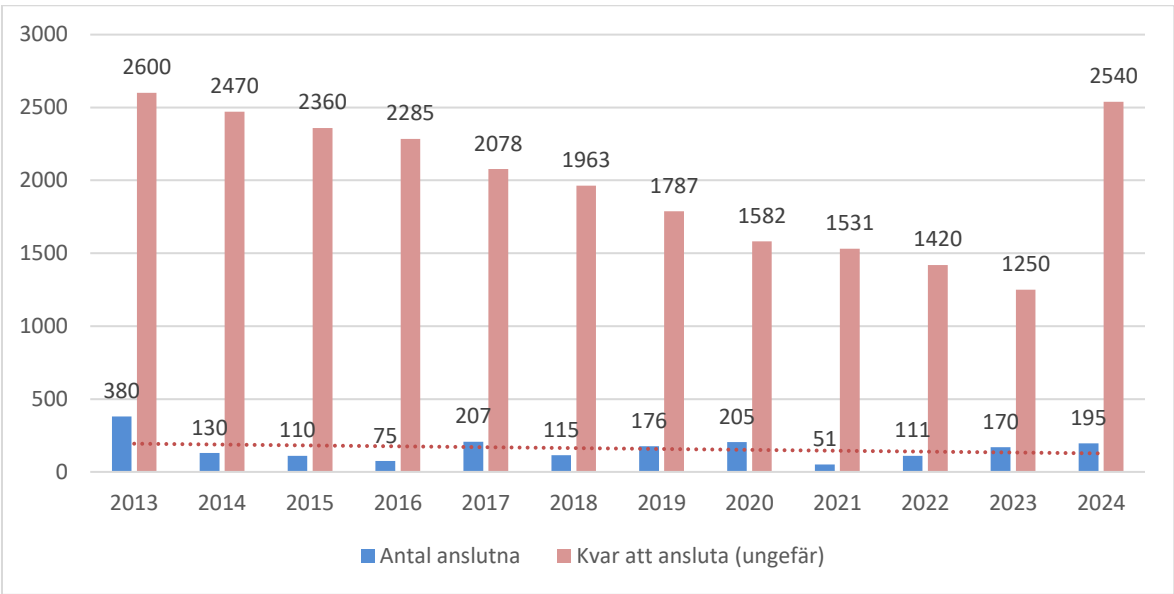
Figur 7. Enskilda avlopp i Tyresån

Antalet enskilda avlopp har minskat med 195 stycken under 2024, en fortsatt ökning jämfört med åren innan (Tabell 3 och Figur 7). Majoriteten av dessa var belägna i Huddinge kommun. I år har det gjorts en översyn över det totala antalet enskilda avlopp som finns kvar, där de enskilda kommunerna rapporterat in totalt ca 2540 st. Det totala antalet enskilda avlopp fortsätter att minska. Utfallet för indikatorn bedöms som neutral då antalet enskilda avlopp som återstår ökat. Att antalet ökat beror till största delen på kommunernas tillsyn och inventering av enskilda avlopp, och är ur den bemärkelsen positivt.

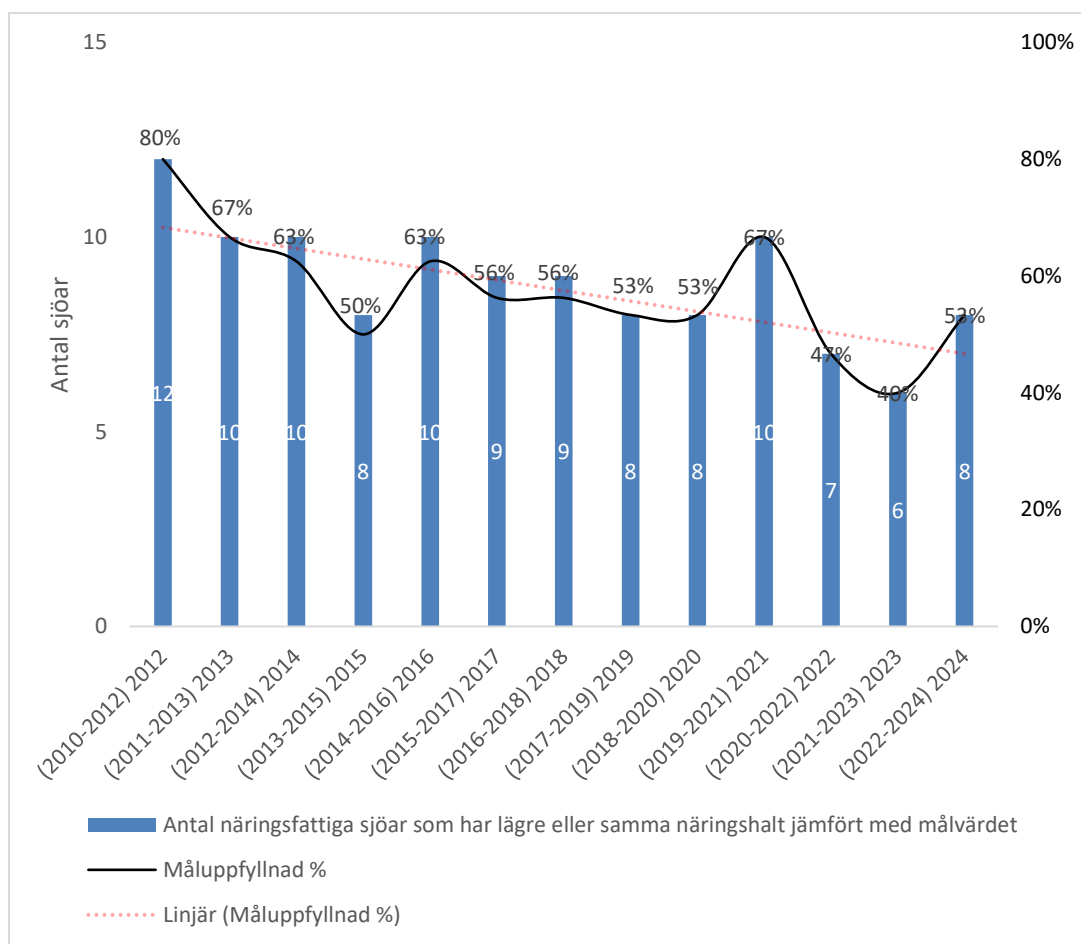
Figur 8. Måluppfyllnad över tid för näringsfattiga sjöar.

Indikatorn för näringsfattiga sjöar utgår från rullande treårsmedelvärden av totalfosfor i ytvattnet. Mätvärden kommer ifrån den årliga synoptiska augustiprovtagningen, SVOA:s recipientkontroll samt Huddinge kommuns mätningar av vattenkemi i vissa sjöar. Indikatorn utvärderas efter hur många sjöar som når målvärdet³. För 2024 når 8 av 15 sjöar målvärdet, två fler än föregående år (Figur 8). Ådran och Gömmaren lägst treårsmedel för 2024 med ett värde på 11,7 respektive 12,6 µg/l.

Över tid har näringshalterna för samtliga näringsfattiga sjöar legat på en hyfsat stabil nivå (Figur 9). Det är därför viktigt att alltså följa utvecklingen för de enskilda sjöarna för att upptäcka upp- eller nedåtgående trend. Över tid är trenden för måluppfyllnad för nuvarande negativ (Figur 8), då antalet sjöar har samma eller lägre näringshalt som målvärdet minskar. Utfallet för den här indikatorn bedöms som positiv då antalet sjöar i år ökat.

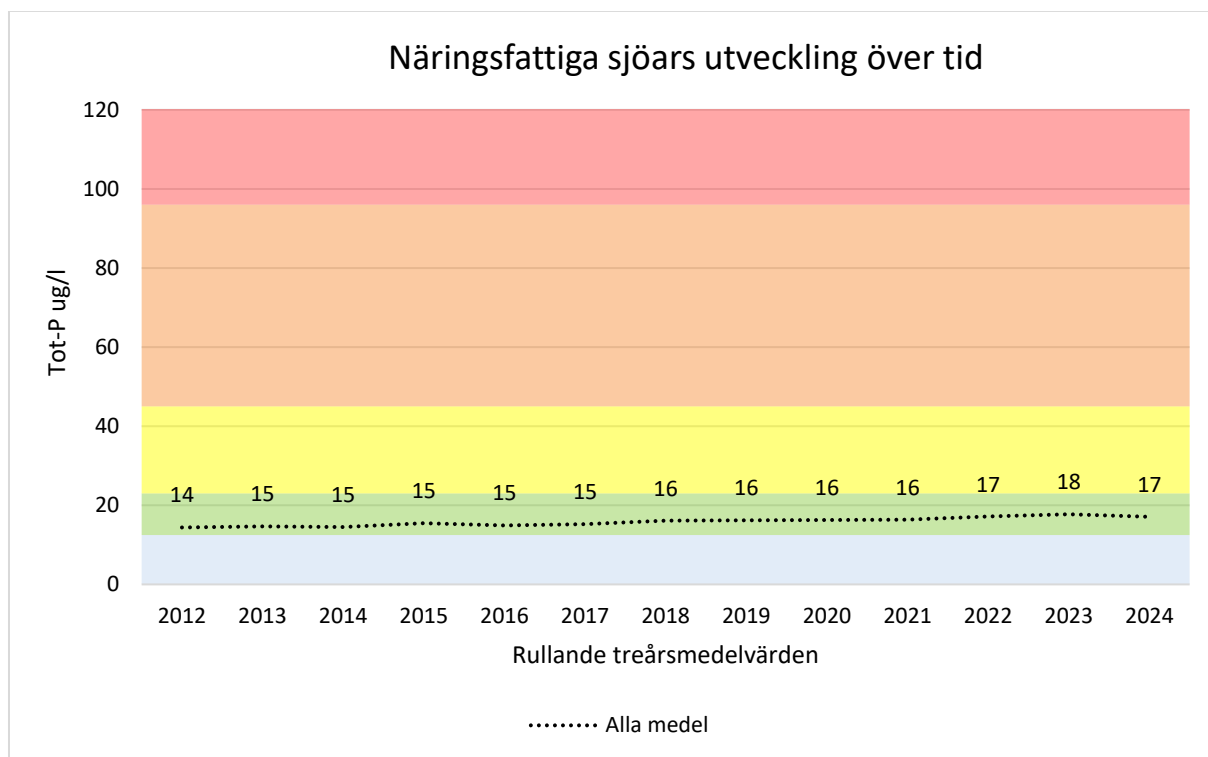
Figur 9. Utveckling av alla näringsfattiga sjöars treårsmedelvärde.

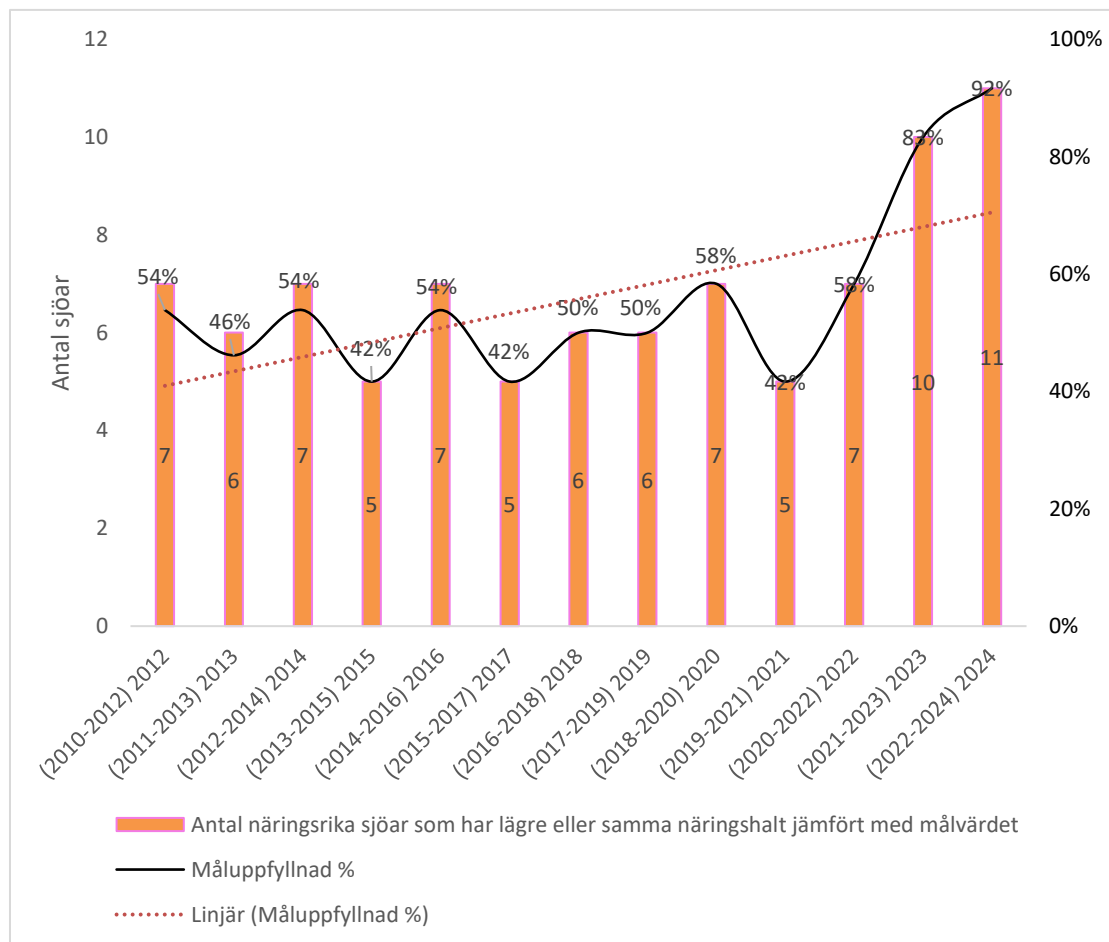
Figur 10. Målpuppfyllnad över tid för näringsrika sjöar.

Även indikatorn om näringsrika sjöar utgår från rullande treårsmedelvärden av fosfor i ytvattnet. Mätvärden kommer ifrån den årliga synoptiska augustiprovtagningen, SVOA:s recipientkontroll samt Huddinge kommuns mätningar av vattenkemi i vissa sjöar. För 2024 når 11 av 12 sjöar målvärdet (Figur 10) jämfört med 10 sjöar 2023. Jämfört med de s.k. referensvärdena för totalfosfor (se information under Indikator 2) har tre sjöar samma eller lägre halt av totalfosfor som referensvärdet (Trehörningen-Hanveden, Rudträsket och Svartsjön). Trehörningen-Sjödalen visar högst treårsmedel med ett värde på 49,1 µg/l. Årshalten har sjunkit från 2020 till följd av fosforfällningen som utfördes samma år, och uppmättes i år till 41,1 µg/l, en minskning från år 2023 på 43,1 µg/l och 63,1 µg/l år 2022.

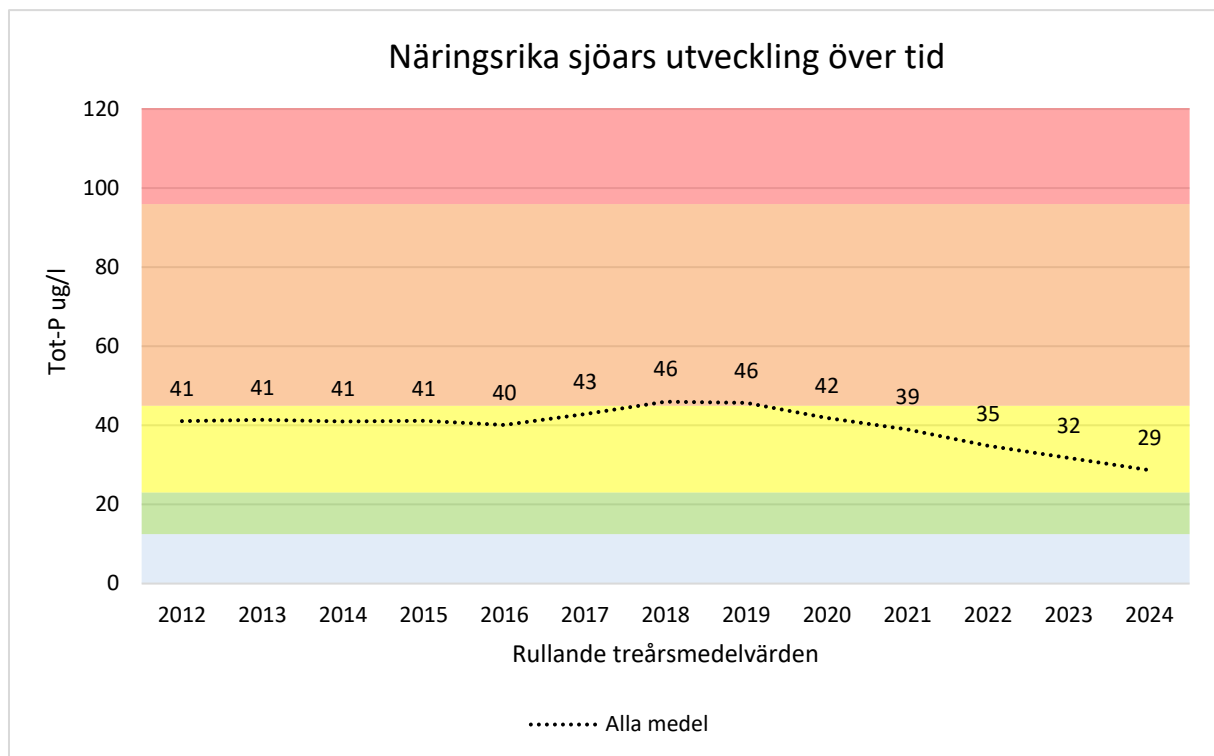
Figur 11. Utveckling av alla näringsrika sjöars treårsmedelvärde.

Över tid ser näringshalterna för samtliga näringsrika sjöar ut att öka något fram till 2018 för att minska från år 2020 (Figur 11), och de senaste fyra årens utveckling pekar på en positiv trend. För avrinningsområdets mest påverkade ytvatten är det fortsatt viktigt att noggrant följa utvecklingen för de enskilda sjöarna, dels för att upptäcka upp- eller nedåtgående trender men också för att utvärdera effekten av genomförda åtgärder. Detta gäller särskilt för de sjöar som har genomgå en aluminiumfällning. Utfallet för den här indikatorn bedöms som positiv.

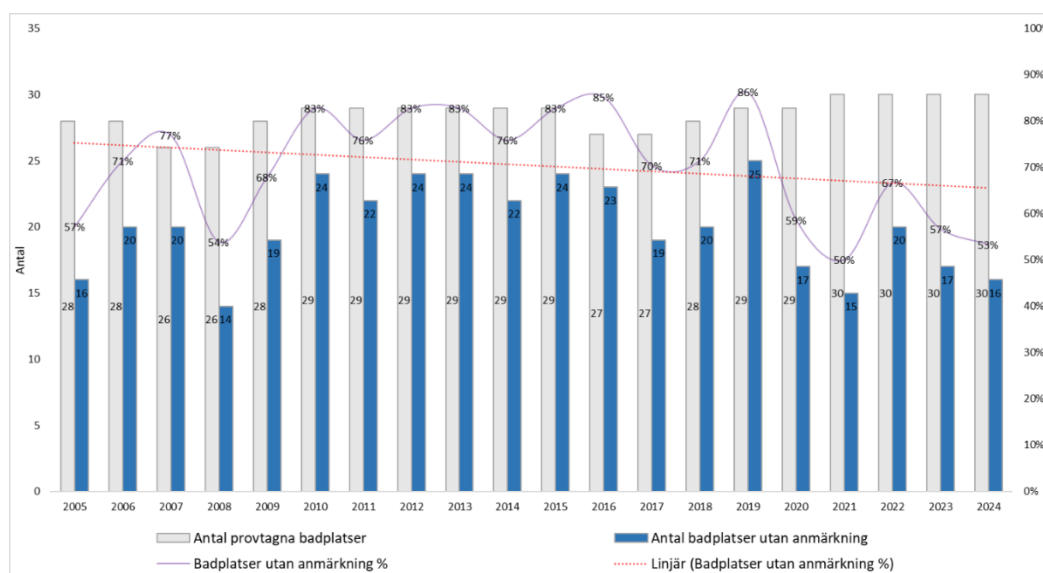
Figur 12. Antal provtagna badplatser, badplatser utan anmärkning samt procentuell måluppfyllnad för varje år mellan 2005–2024. Källa: Badplatsen, Havs och vattenmyndigheten (<https://www.havochvatten.se/badplatser-och-badvatten.html>)

För 2024 visade 53% av badplatserna tjänligt resultat utan anmärkning med avseende på bakteriehalter vid de tillfällen som vattenprov togs (Figur 12). Totalt 14 bad visade anmärkning för tarmbakterier enligt Tabell 5 Tabell 5, flertalet hade dock anmärkning endast en eller ett fåtal gånger. Det bör påpekas att Farsta strandbad i Magelungen samt Sköndalsbadet vid Drevviken visar anmärkning för tarmbakterier vid något provtillfälle nästan varje badsäsong, vilket indikerar att det kan förekomma läckage eller felkopplingar från spilledningsnätet i anslutning till badplatsen.

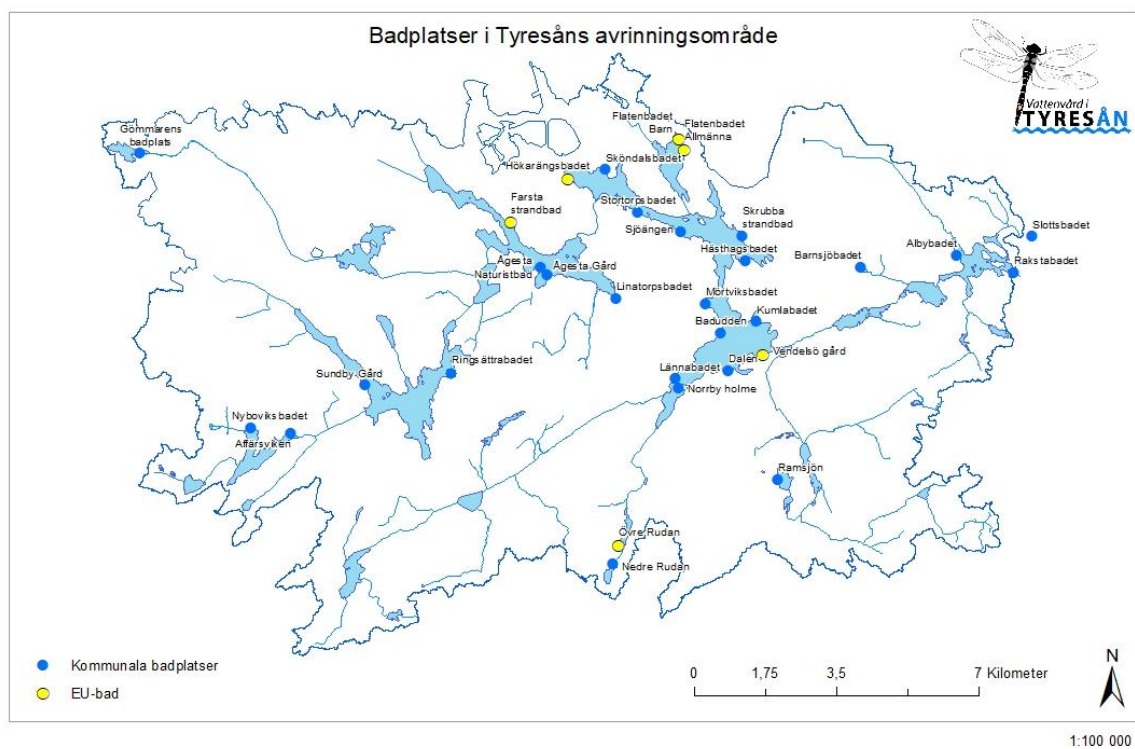
Figur 13. Kommunala badplatser och EU-bad i Tyresås avrinningsområde.

Förbundet följer upp badvattenkvalitet vid ca 30 badplatser där kommunerna regelbundet tar prover (Figur 13). Provtagningsresultaten publiceras på Havs- och vattenmyndighetens webb "Badplatsen" ⁵. Av dessa 30 är sex stycken s.k. EU-bad där det ställs högre krav på provtagningsfrekvens och uppföljning av badvattenkvaliteten. För övriga bad, beslutar kommunerna provtagningsfrekvensen på egen hand. Badvattenkvalitet kan klassificeras som utmärkt, bra, tillfredsställande eller dåligt. Denna klassning bygger på provtagningsresultat fyra år bakåt i tiden. De uppdaterade klassningarna meddelas på "Badplatsen" innan badsäsongen börjar⁶, men är inte tillgängliga då denna uppföljning tas fram. Nedan visas därför resultaten från individuella provtagningar som klassats som tjänliga, tjänliga med anmärkning eller otjänliga med avseende på bakteriehalter.
