# Vegetation i Olovslundsdammen 2022

effekter av vasslåtter och förslag på skötsel

Gustav Johansson, januari 2023

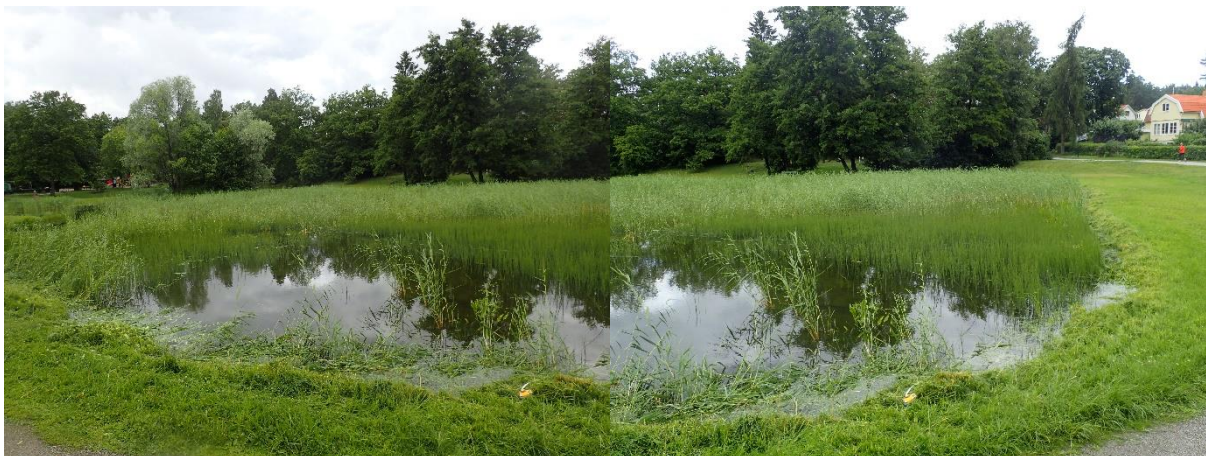
De ytor i söder där vassrotfilt avlägsnats var fortfarande nästan helt fria från helofyter 7 juli 2022. Mot norr, och särskilt i nordost (högra bildens bortre del), växte dock vassen tät.

Att ta bort vassrotfilten är uppenbarligen ett bra sätt att bromsa igenväxningen. På de ytor där rotfilten tagits bort i den södra delen av dammen saknas nyinvandrad vass. Sannolikt har slått-tern av den kvarstående vassen bromsat ner återkoloniseringen av de rensade ytorna då all energi åtgår till att upprätthålla bestånden där rotfilten är kvar. Ytterligare ett antal sådana ytor bör tas upp i dammen medan andra ytor kan sparas tills vidare. Förslag på nya ytor ges i Figur 5. Det skulle också kunna vara aktuellt att rensa en del kring ön i nordväst för att den inte ska övergå till att bli en udde. Här verkar det dock inte vara frågan om tät vassrotfilt utan snarare ansamling av nedbrytande växtmaterial. En mix av helofytruggar och helofytfria områden bör gynna både florán, salamandrarna och fågellivet. Helofytförekomsten borde övervakas årligen med hjälp av drönare. En uppföljning av föreliggande studie bör utföras ca tre år efter ett nytt borttagande av vassrotfilt. Observera att borttagande av rotfilt räknas som vattenverksamhet och därmed måste det anmälas till Länsstyrelsen till skillnad från att bara slå av vass. Årlig översyn och vasslåtter bör fortsätta.
