# Kyrksjön

## Lokalt åtgärdsprogram

**Fakta och åtgärdsbehov**  
På väg mot god vattenstatus

**Lokalt åtgärdsprogram för Kyrksjön – Fakta och åtgärdsbehov**

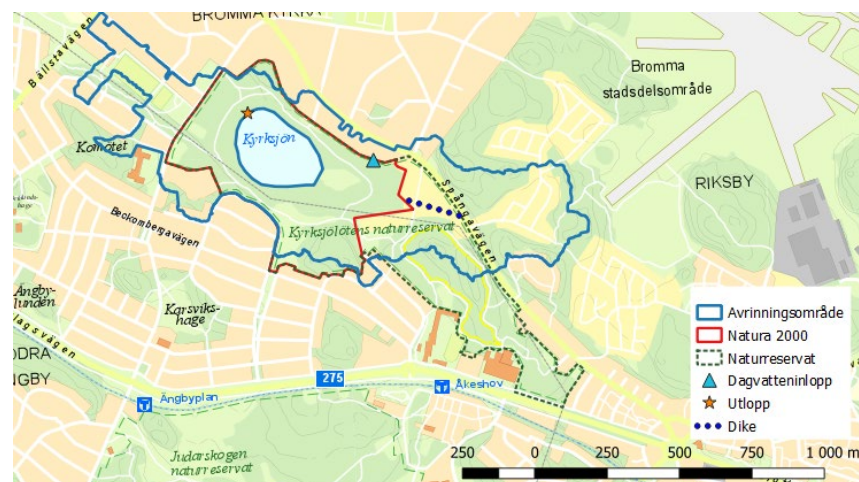
**Figur 1.** Kyrksjöns tillrinningsområde, Kyrksjölötens naturreservat och Natura 2000-område.

Tillrinningsområdet är cirka 47 hektar stort och sjöytan är 6,7 hektar, se figur 1. Den huvudsakliga tillrinningen kommer från naturmark och den beräknade omsättningstiden i sjön är cirka sju månader.<sup>7</sup> Det enda definierade tillflödet kommer via ett dike öster om sjön. Det ska även finnas ett tillflöde av dagvatten i områdets östra delar men detta har inte lyckats bekräftas vid platsbesök. Medeldjupet uppgår till 1,5 meter och maxdjupet till 2,5 meter. Utloppet i sjöns nordvästra del gick tidigare genom en kulvert under Ängby idrottsplats och vidare till en tunnel till Bromma avloppsreningsverk. År 2009 ändrades utloppsflödet och vatten från Kyrksjön leds nu istället vidare till Räcksta Träsk.<sup>8</sup>

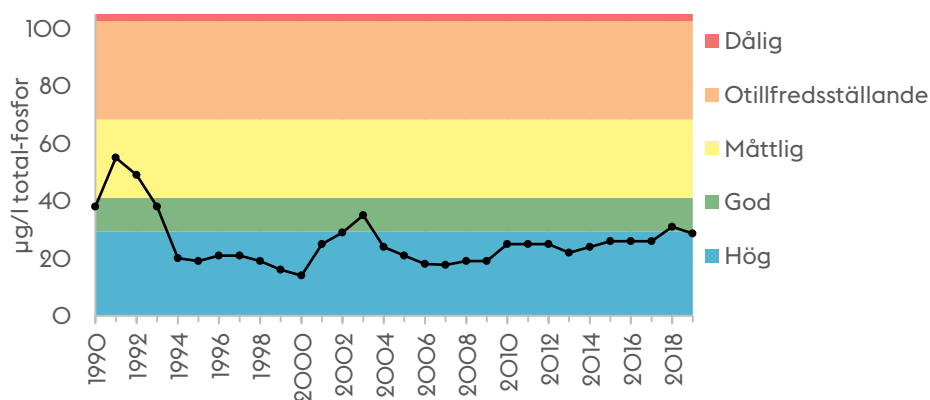
**Figur 2.** Totalfosfor i ytvatten i Kyrksjön (treårsmedelvärden), augustivärden 1990-2019. Halterna visas mot bakgrund av intervall för statusklasser enligt HVMFS 2019:25 (referensvärde 20,5 µg/l enligt VISS 2020-O6-30).

Nivån av näringsämnen motsvarar hög status i Kyrksjön, på gränsen till god, baserat på medelhalten totalfosfor i sjön år 2017-2019 i jämförelse med ett referensvärde. Det beräknade medelvärdet för de uppmätta värdena är 29,2 µg/l och referensvärdet för Kyrksjön är 20,5 µg/l. Baserat på mätresultat från 2006-2019 finns en indikation på en svag årlig ökning av fosforhalterna, se figur 2.

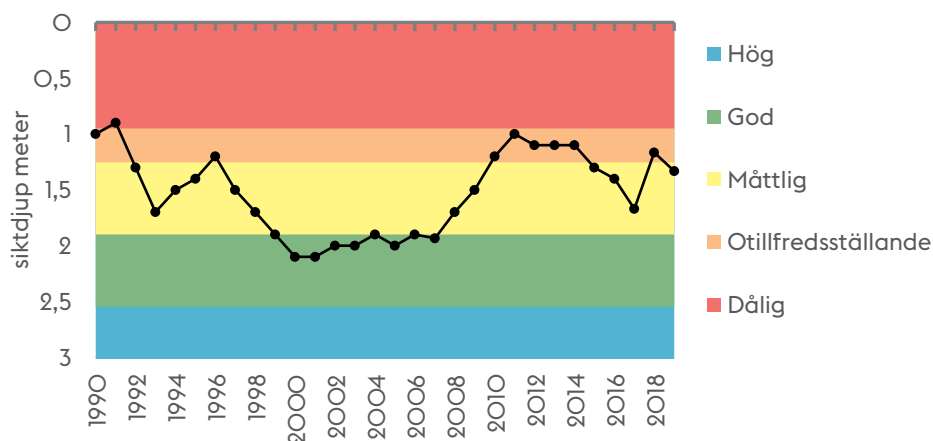
**Figur 3.** Siktdjup i Kyrksjön, treårsmedelvärden, augustivärden 1990-2019. Halterna visas mot bakgrund av intervall för statusklasser enligt HVMFS 2019:25 (referensvärde 3,8 m enligt VISS 2020-O7-O3).

Ljusförhållanden, det vill säga siktdjupet, i Kyrksjön motsvarar måttlig status enligt provtagningsresultat från 2017-2019, se figur 3. Medelvärdet av siktdjupet i Kyrksjön mellan 2017-2019 är 1,33 meter och referensvärdet för god status är 3,8 meter.<sup>20</sup>

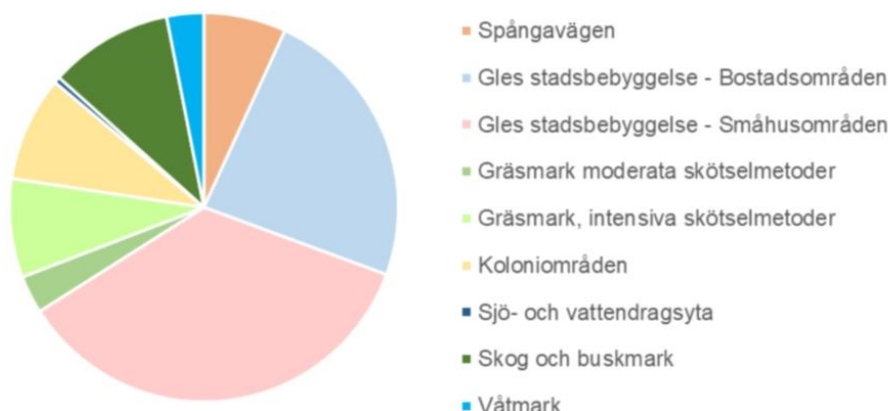
**Figur 8.** Reducerad area vilket är ett mått på hur mycket av dagvattnet som kommer från en specifik markanvändningsyta till Kyrksjön.

Det dagvatten som når Kyrksjön avrinner främst från områden med gles stadsbebyggelse med småhus och bostadsområden, följt av skog- och buskmark. Ungefär lika mycket avrinning beräknas komma från koloniområdet, Spångavägen och gräsytor, se figur 8. Trots de relativt stora ytorna som utgörs av gräsmark så gör den låga avrinningskoefficienten att flödet till sjön från dessa ytor blir begränsat.
