# Råcksta träsk

## Lokalt åtgärdsprogram

**Fakta och åtgärdsbehov**  
På väg mot god vattenstatus

**Lokalt åtgärdsprogram för Räcksta Träsk**

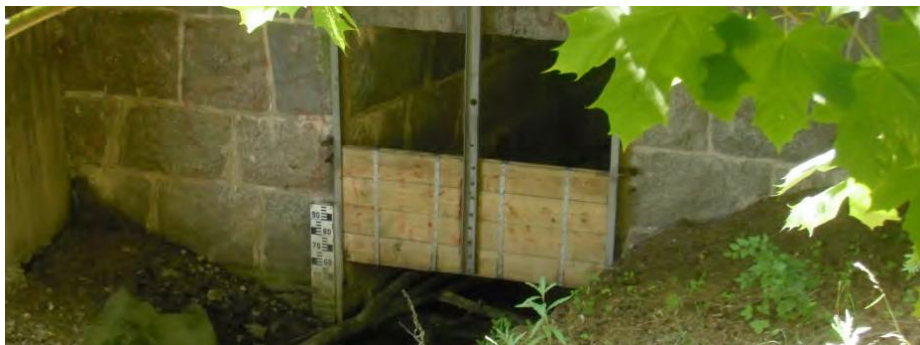
*Råcksta träsk's utflöde. Dämningsnivån ligger strax under träluckans nederkant. Det är sällan Råcksta träsk's vattenyta når så högt. Sker det öppnas sättnarna nedanför Kvarndammen längre ner systemet. Foto: Calluna 2011.*

Hydrologisk regim avser bedömning av flöde och vattennivåändringar i en sjö. Tillräcklig data saknas för att göra en klassning då vattenståndsvariation i sjöar beskrivs som medelavvikelsen i meter mellan nuvarande vattenstånd och det oregerade vattenståndet enligt referensförhållandet. Mätningar på dygnsmedelvattenståndet behövs både för det reglerade samt det oregerade förhållandet under minst ett år. Sjön som regleras i utloppet har tillåten maxnivå 12,03 meter (RH2000).

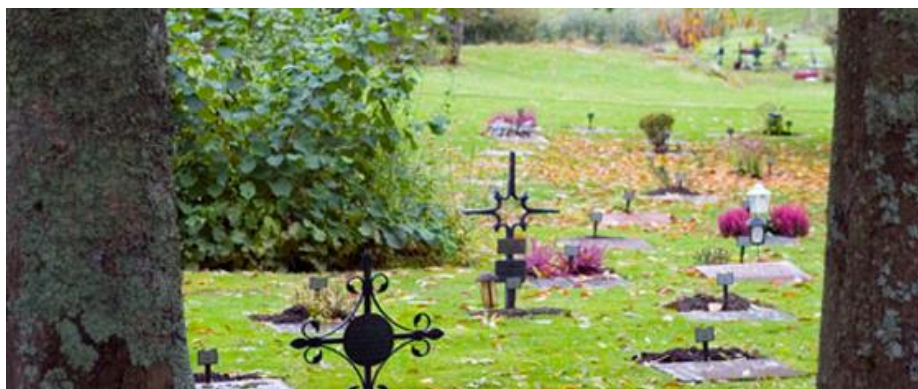
Gravar på Råcksta begravningsplats. Foto: Kyrkogårdsförvaltningen.

Nordväst om Råcksta träsk ligger Råcksta begravningsplats. Dräneringsvatten från kistgravar innehåller bland annat kväve och fosfor.<sup>33</sup> De befintliga kistgravkvarteren på den norra delen av begravningsplatsen är idag kopplade till spillvattenledning och belastar inte Råcksta träsk. Nya områden med kistgravar ska dock anslutas till dagvattenledning. Enligt en utredning för de nya områdena med kistgravar kommer belastningen till Råcksta träsk inte att öka.<sup>34</sup> Detta under förutsättning att en damm som omhändertar både dränerings- och dagvatten uppförs.

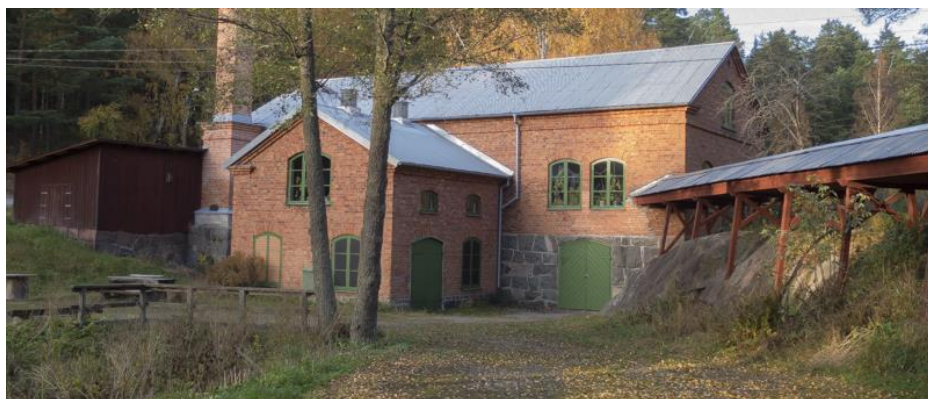
Byggnadsminnesmärkta Kvarnvikens kvarn. Foto: Museet Kvarnvikens Kvarn & Såg

Råcksta träsk utlopp regleras på tre ställen. Utloppet från Råcksta träsk mot Mälaren regleras först av ett dämme som utgörs av en stenklack och sättar som mycket sällan regleras, se punkt 1 i figur 9. Nedströms dämnet ligger Kvarndammen som regleras med sättar och genom överfall, se punkt 2 i figur 9. Sättarna öppnas bara vid enstaka tillfällen varje år, oftast då kvarnen ska drivas av vattenkraft. Från kvarndammen löper vattnet vidare mot en kvarn som anlades 1883. Till kvarnen går det en ledning under mark som förser kvarnen med vatten, se punkt 3 i figur 9, och det parallella öppna stenbelagda diket nedströms kvarndammen fungerar som brädd för kvarndammen. Stenklacken med sättar anses utgöra ett partiellt vandringshinder. Kvarndammen med överfall och sättar samt kvarnen utgör definitiva vandringshinder mellan Mälaren och Råcksta träsk. I Råcksta träsk finns abborre och mört som vandrar om möjligheter finns.
