Maltesholmsbadet och Kaananbadet

Utredning av badvattenkvalitet

Sweco Sverige AB	556767-9849	
Uppdrag	Hässelby Vällingby badvatten	
Uppdragsnummer	30067612	
Kund	Hässelby Vällingby Sdf	
Upprättad av	Nils Ekeröth, Bradley Morrison	Granskad av Jonas Backö
Datum	2024-01-10	
Dokumentreferens	20240110_Utredning badvattenkvalitet

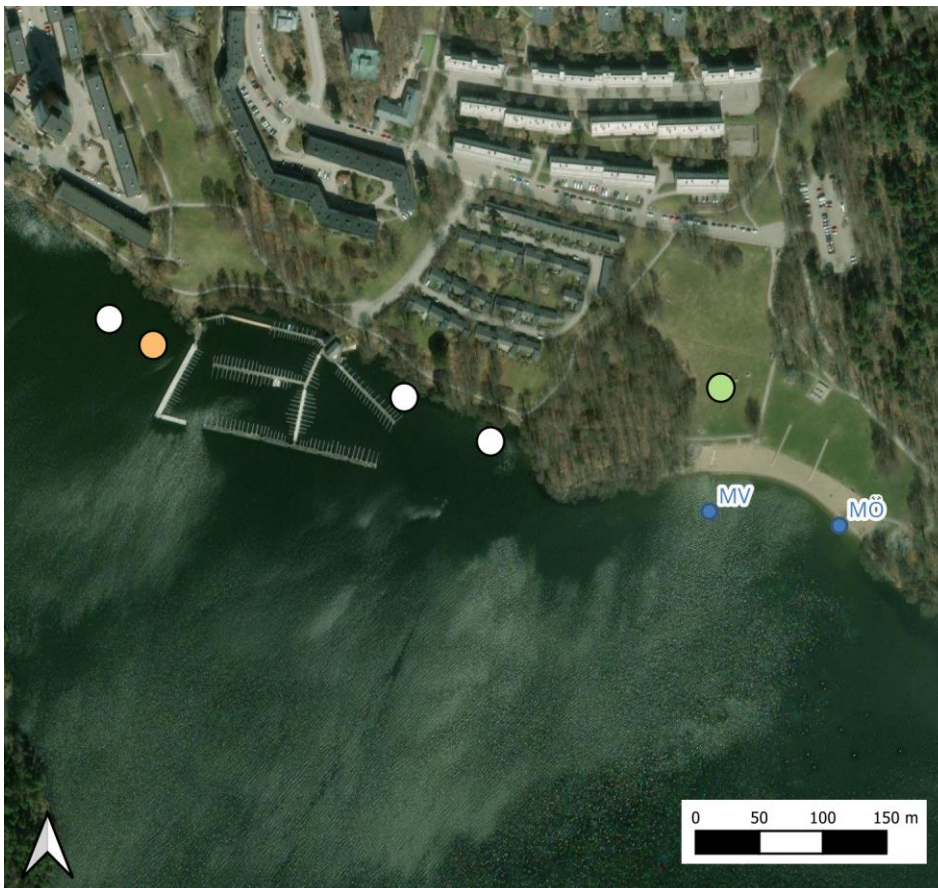
Figur 2 Maltesholmsbadet. MV och MÖ visar den västra och östra provtagningspunkten för badvattenkvalitet. Vita markörer visar ungefärliga utsläppspunkter för dagvatten. Orange markör visar ungefärlig utsläppspunkt för nödbreddning av spillvatten. Grön markör visar pumpgröp.

Det finns två provtagningspunkter för badvattenkvalitet; Maltesholmsbadet V (MV) som är belägen i slutet av den västra badbryggan och Maltesholmsbadet Ö (MÖ) som är belägen nära vattenbrynet i den östra delen av stranden (Figur 2). Sett till koordinaterna är det tveksamt om vattendjupet vid MÖ överstiger det rekommenderade minsta djupet om 1 m.

Enligt uppgift från Stockholm Vatten och Avfall (SVOA) finns tre dagvattenledningar med utlopp till Mälaren väster om badet (Figur 2). Två av dem är belägna strax öster om Hässelby strands båtklubb och den tredje strax väster om. Vid den östra utsläppspunkten finns även ett nödräddningsutlopp från en pumpstation för spillvatten.

På badplatsen finns en pumpgrop där vatten från kiosken på badet, en dusch och en vattenkran för avspolning av fötter o dyl samlas upp (Figur 2). Pumpgropen är en tillfällig lagringsplats för spillvattnet från dessa anläggningar innan det pumpas vidare till en ledning som leder till ovan nämnda pumpstation. Det har tidigare uppmärksammats att pumpen i pumpgropen varit ur funktion under lång tid samt att det funnits sprickor i betongen som omger pumpgropen (Hässelby Vällingby Stadsdelsförvaltning 2020). Avloppsvatten kan med andra ord ha läckt ut i omgivande mark under längre tid. Pumpen och pumpgropen åtgärdades i juni 2020. Åtgärden uppges ha åtföljts av en ca en månad lång period av ovanligt god vattenkvalitet vid MÖ, varefter vattenkvaliteten försämrades i samband med att stora mängder gäss började samlas på badet [9].

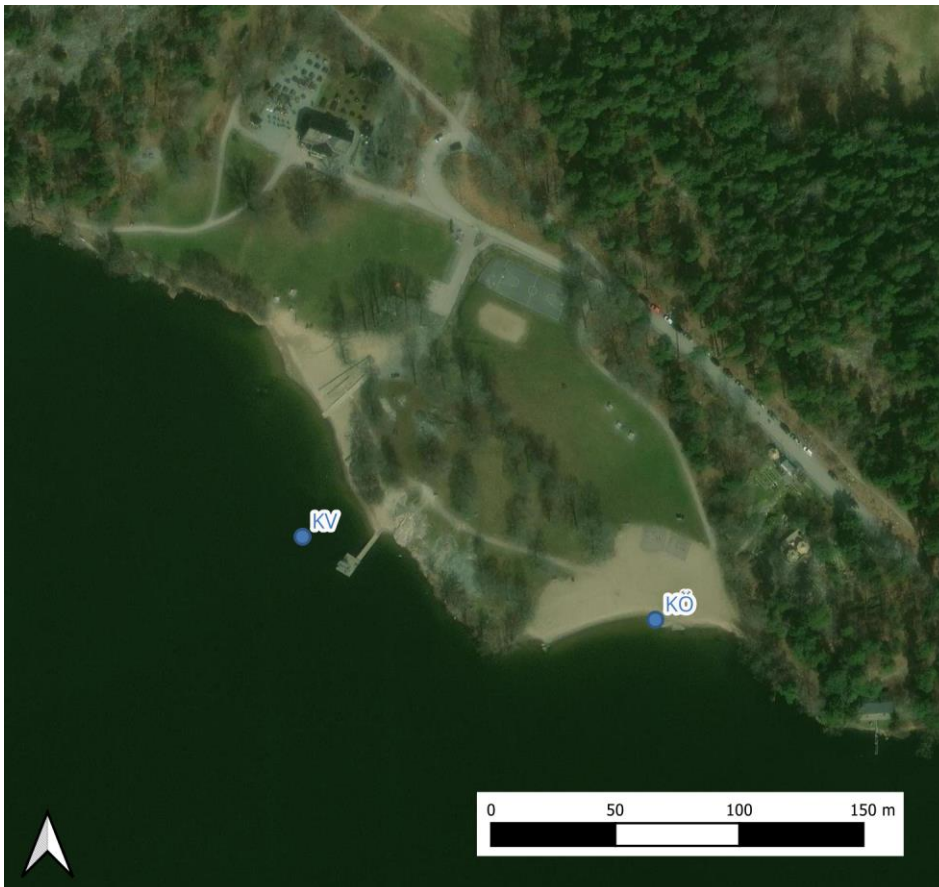
Figur 3 Kaananbadet. KV och KÖ visar den västra och östra provtagningspunkten för badvattenkvalitet.

Det finns två provtagningspunkter för badvattenkvalitet; Kaananbadet V (KV) som är lokaliserad strax utanför den västra badbryggan på den västra stranden och Kaananbadet Ö (KÖ) som är belägen nära vattenbrynet i den östra delen av stranden (Figur 3). Uppgifter om vattendjup vid provtagningspunkterna har ej hittats. Sett till koordinaterna är det tveksamt om vattendjupet vid KÖ överstiger det rekommenderade minsta djupet om 1 m.

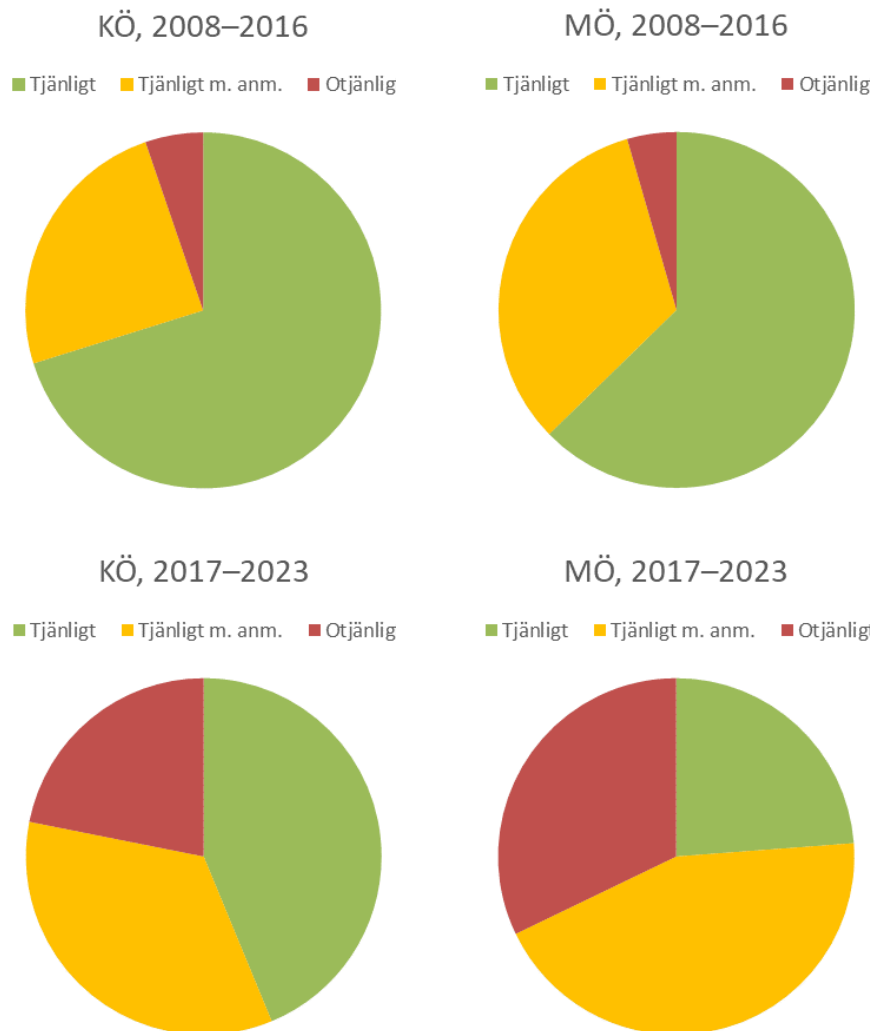
Figur 4 Resultat från nulägesbedömning av badvattenprov, badsäsongerna 2008–2016 och 2017–2023 vid Kaananbandet Ö (KÖ) och Maltesholmsbadet Ö (MÖ). Cirkeldiagram visar andel prov som indikerade tjänlig, tjänlig med anmärkning och otjänlig badkvalitet.

Sedan 2017 har analysresultat från Maltesholmsbadet Ö (MÖ) och Kaananbadet Ö (KÖ) vanligen påvisat badvattenkvalitet motsvarande otjänligt eller tjänligt med anmärkning (Figur 4). Båda provpunkterna är belägna i grunt vatten < 1 m. Tjänlig badvattenkvalitet har med andra ord varit relativt ovanligt förekommande under sommarmånaderna sedan 2017. Före 2017 har badvattenkvaliteten vid dessa bad nulägesbedömts som otjänlig vid enstaka tillfällen medan tjänlig med anmärkning varit relativt vanligt förekommande (Figur 4). Problem med otjänligt badvatten vid MÖ och KÖ förefaller således ha förvärrats sedan omkring år 2017.

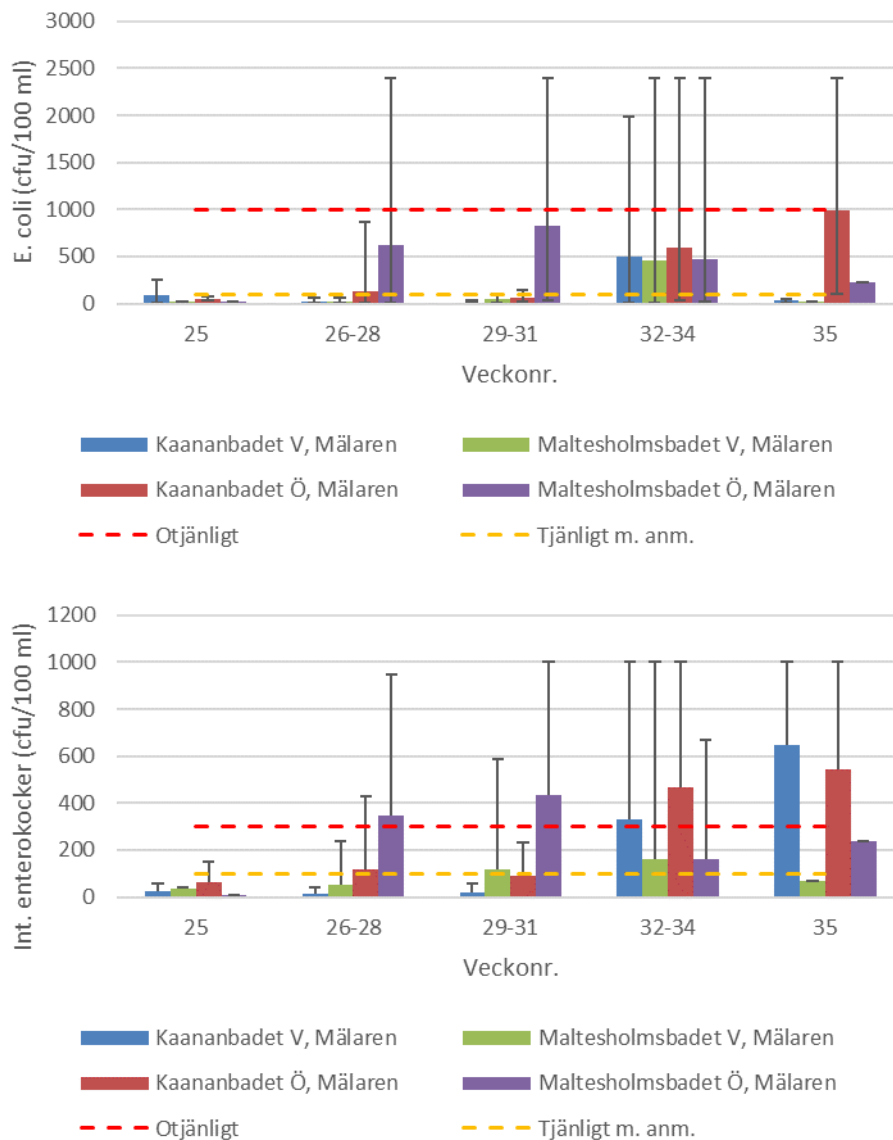
Figur 5 Medelhalter av E. coli (övre) och Intestinala enterokocker (nedre) under olika veckointervall 2020–2023 vid Maltesholmsbadet och Kaananbadet. Felstaplar visar minimum- och maximumhalter, streckade linjer visar jämförvärden för badvattenkvalitet. Det övre mätområdet för E. coli och Intestinala enterokocker är 2400 respektive 1000 cfu/100 ml. Felstaplar som når dessa nivåer är >-värden.

Under den senaste fyraårsperioden har provtagningar normalt utförts under veckor 23–35, dvs från ca två veckor före badsäsongen till en vecka efter badsäsongen. Otjänligt vatten har under tidsperioden förekommit vid MÖ och KÖ från v. 26, men inte tidigare på året (Figur 5), vilka normalt infaller före badsäsongens början (15 juni).

Vid MV och KV har otjänligt vatten påträffats senare på säsongen (Figur 5), som tidigast v. 31 vid MV och som tidigast v. 33 vid KV.

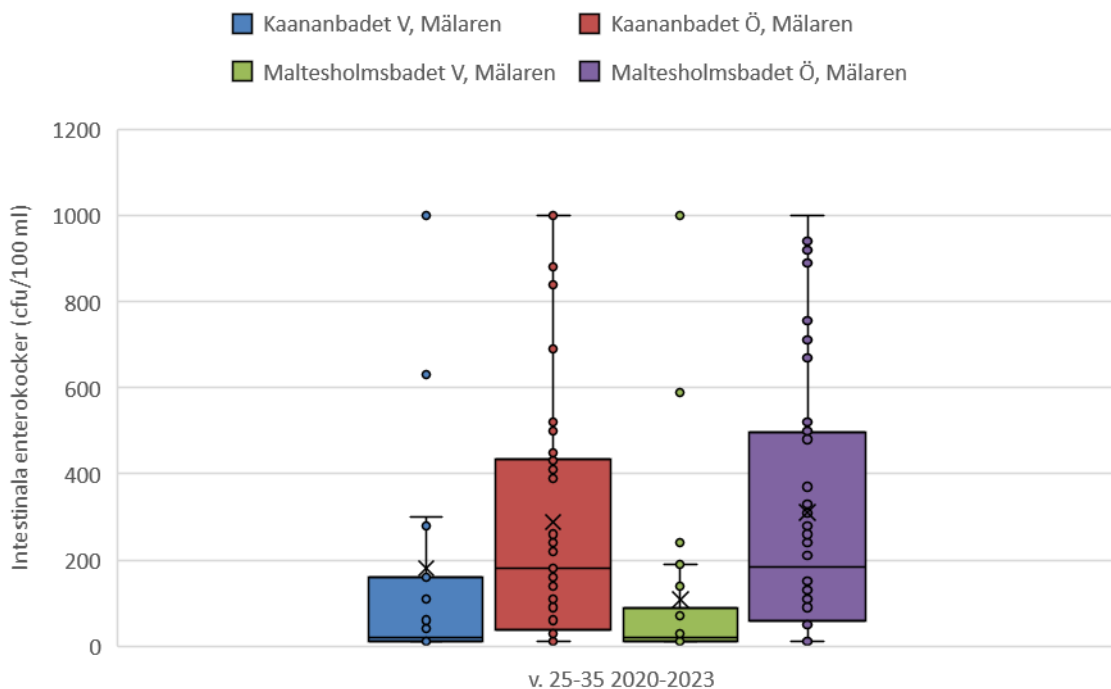
Figur 6 Låddiagram som visar uppmätta halter av Intestinala enterokocker vid provpunkterna under sommarmånaderna (v. 25–35) år 2020–2023. Enskilda mätvärden visas som punkter. "Lådan" för respektive provpunkt visar den mittersta 50% av data. Strecket genom lådan visar medianvärdet och kryss visar medelvärdet. Vertikala streck visar min- och maxvärden. Vid KV och MV finns mätvärden som är högre än maxvärdet eftersom de rent statistiskt betraktas som extremvärden då de avviker stort från det övriga dataunderlaget. Det övre mätområdet för Intestinala enterokocker är 1000 cfu/100 ml. Punkter vid 1000 cfu/100 ml är >-värden.

Halterna av Intestinala enterokocker avviker i allmänhet mer från bedömningskriterierna för otjänligt badvatten än halterna av E. coli. Som kan utläsas från klassificeringarna av badvattenkvalitet (Tabell 3) uppmäts vid båda baden generellt högre bakteriehalter vid de östra provpunkterna än vid de västra. Figur 6 visar spridningen av mätvärden av Intestinala enterokocker under provtagningsperioden (v. 25–35), åren 2020–2023.

Den troligaste förklaringen till högre halter vid de östra provpunkterna är att de är lokaliserade nära land där vattenomblandningen och utspädningseffekten kan förväntas vara lägre än vid de västra provpunkterna som är längre från land och med större vattendjup (Figur 2–3). En annan anledning kan vara att belastningen av tarmbakterier är lokal vid stranden och att halterna därmed avtar ut mot vattnet (se även avsnitt 0). Bedömningskriterier för badvattenkvalitet är anpassade till att provinsamling sker på en plats med minst 1 m vattendjup. Det bör i det sammanhanget poängteras att de båda östra provpunkternas koordinater så pass nära land att det är tveksamt om rekommendationen om minsta vattendjup efterföljs.

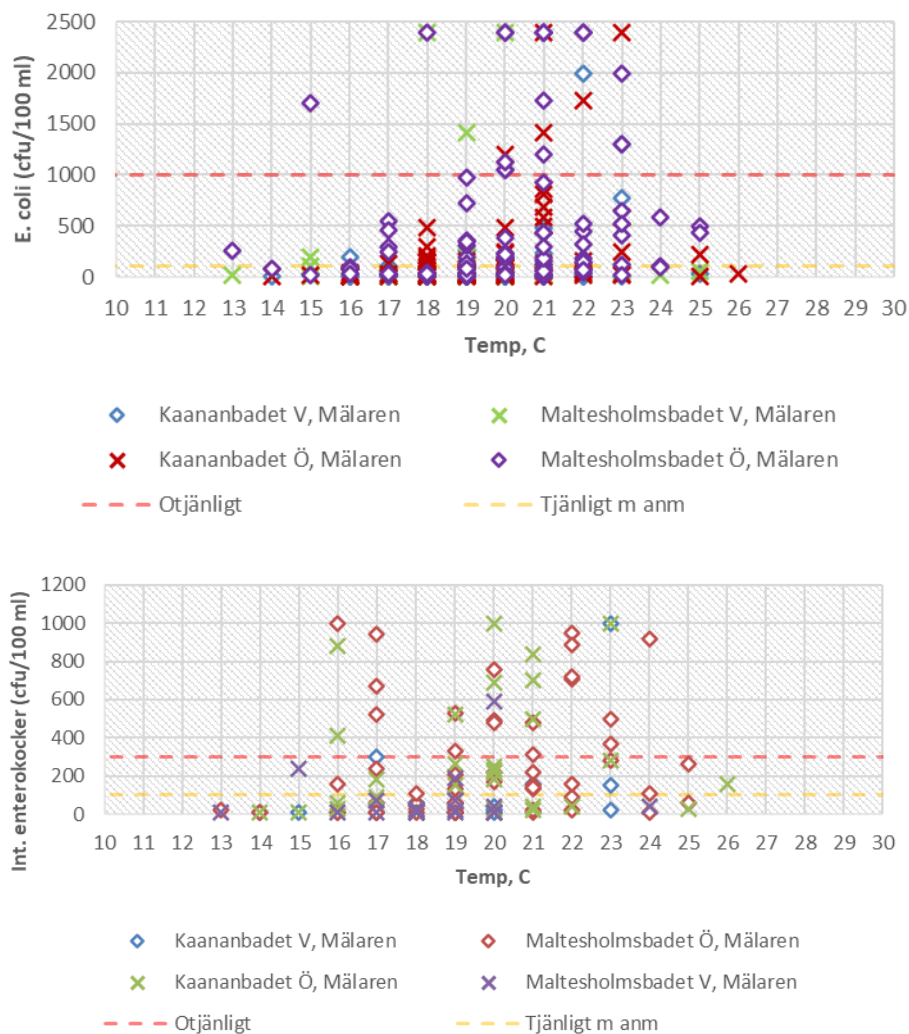
Figur 7 Halt av E. coli (övre) respektive intestinala enterokocker (nedre) som funktion av vattentemperatur. Diagrammen baseras på mätresultat från perioden 2020–2023. Det övre mätområdet för E. coli och Intestinala enterokocker är 2400 respektive 1000 cfu/100 ml. Punkter som når dessa nivåer är >-värden.

Det finns ingen tydlig koppling mellan vattentemperatur och uppmätta bakteriehalter vid något av baden (Figur 7). Det totala temperaturintervallet vid provtagningar under de senaste fyra åren var 16–25 °C och tydligt förhöjda bakterienivåer har förekommit inom nästan hela intervallet (17–23 °C). I ett längre perspektiv sett från år 2017, då badvattenkvaliteten försämrades vid MÖ och KÖ har även provtagningar genomförts vid lägre temperaturer (från 13 °C). Frekvensen av tydligt förhöjda halter av Intestinala enterokocker är tämligen likartad vid vattentemperaturer från 16 °C och högre (Figur 7) medan de högsta halterna av E. coli förefaller vanligast vid något högre temperaturer ($\geq 20^{\circ}\text{C}$).

Generellt uppvisar resultaten i Figur 7 stor spridning i y-led, dvs bakterieförekomsten vid en given vattentemperatur kan variera stort, åtminstone om temperaturen är högre än ca 16 °C. Detta är väntat eftersom andra faktorer såsom vattenomsättning, tillförsel av föroreningar/substrat för bakterier osv kan antas ha stor betydelse utöver vattentemperatur. Vattentemperatur över en viss nivå (ca 16 °C) förefaller vara en förutsättning för att bakterier kan växa till men när vattnet väl blivit varmt nog är sannolikt andra faktorer mer betydelsefulla.

En begränsning i data är att de högsta analytiskt kvantifierbara halterna av bakterier är 1000 cfu/100 ml (Intestinala enterokocker) respektive 2400 cfu/100 ml (E. coli). Flera av mätvärdena är större än-värden (>), vilket innebär att eventuella temperaturförhållanden (eller andra förhållanden) som leder till ännu högre bakterieförekomster inte kan identifieras med befintligt dataunderlag.
