# PM Landskap Pålsundet SH

2023-01-16

Denna PM kompletterar ritningsmaterialet och beskriver de åtgärder som teknikområdet Landskap adresserar i projektet Pålsundet under systemhandlingskedet. Ett stort fokus har legat på att bevara och utveckla den unika Stockholmsmiljön samtidigt som de funktionella och tekniska krav som formulerats i projektmålen uppfylls. Nedan beskrivs de olika avvägningar som gjorts, inte minst gällande bevarandet av befintliga träd.

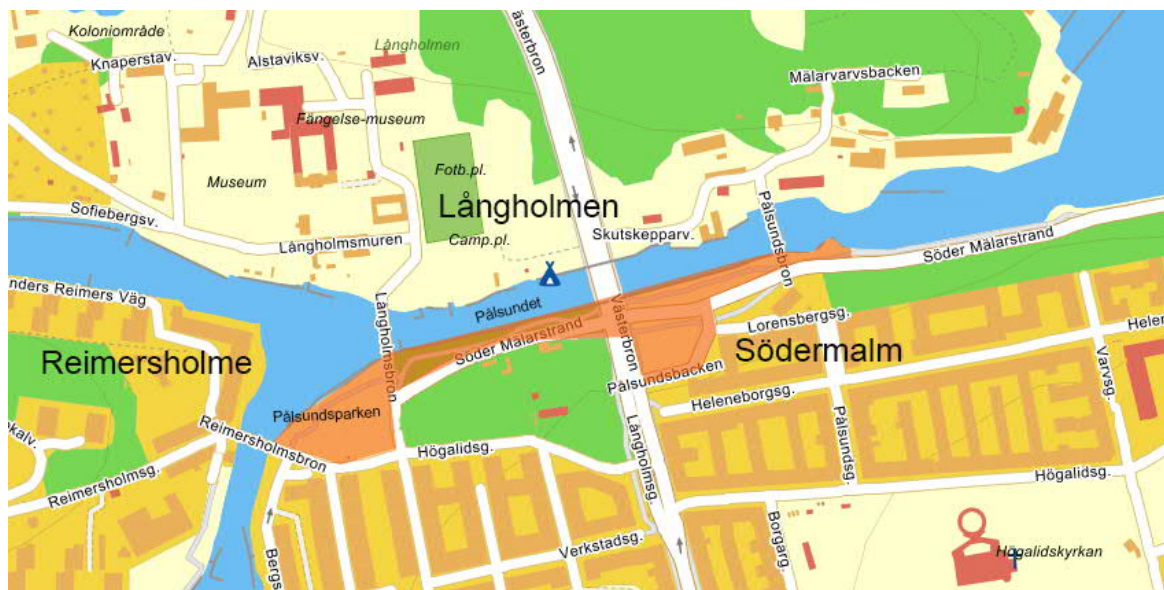
Karta 1: Systemhandlingens utredningsområde i röd färg.

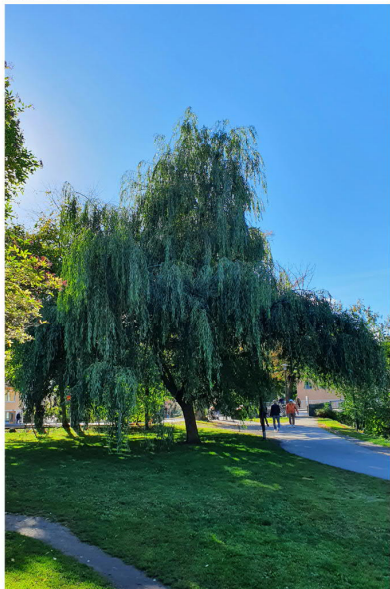
Nr 12

Trädet har kraftiga ytliga rötter och för att få plats med gång och cykelbana kommer vägöverbyggnaden att i alltför stor utsträckning att påverka rotsystemet. Trädet är inte så stort att det inte kan ersättas med ett par likartade trädvolymmer. Genom att ytan frigörs kan också utegymmet flyttas till denna del av parken vilket ger en större sammanhängande öppen gräsyta. Tillkommande träd planteras delvis i utkanten av parken.

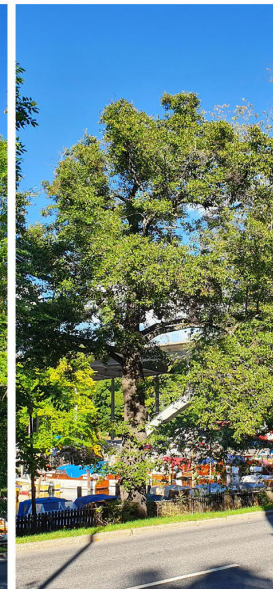
Nr 54

Trädet står i vägen för cykelbanan i ett trångt avsnitt där alternativa sträckningar inte fungerar.

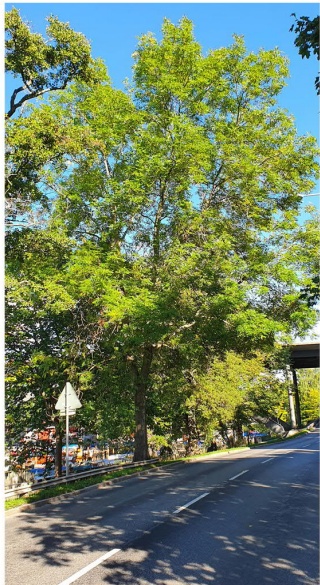
Nr 57

Klibbal som står mycket nära nygjorda ytor där marknivån kommer att behöva höjas och förstärkningsåtgärder utföras. Trädet är i mycket dåligt skick och är bedömt att inte vara bevarandevärd.

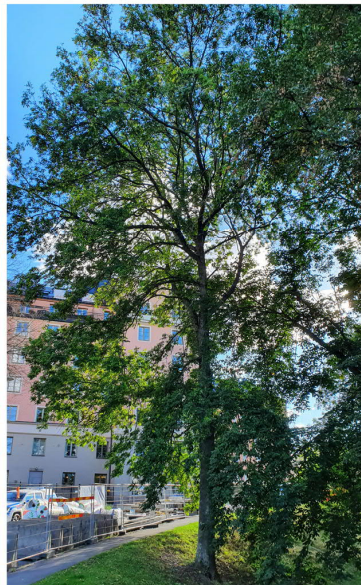
Nr 72

Vid breddningen av gång och cykelbana hamnar trädet i konflikt. Utredning har gjorts om det skulle finnas rimliga åtgärder för att spara trädet men det har bedömts vara orealistiskt. Återplantering är planerad.

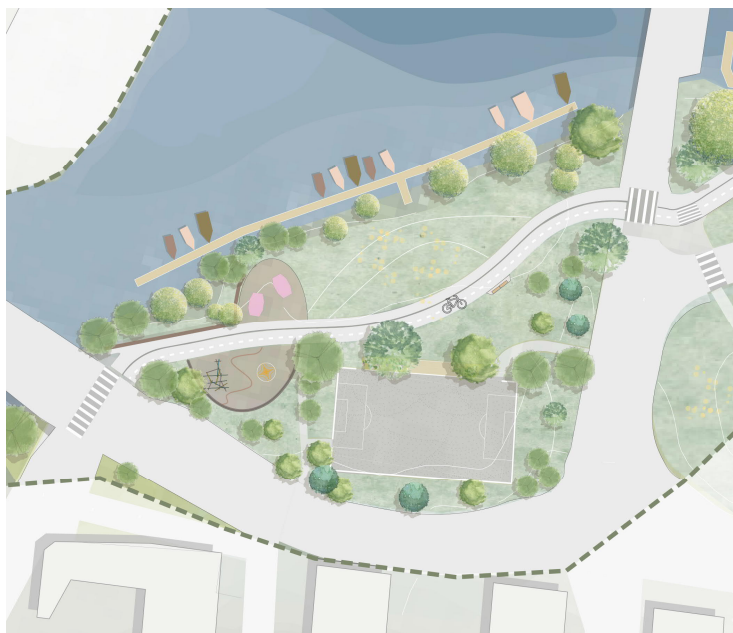
*Illustrationsplan över Pålsundsparken*

Gång- och cykel samsas genom parken. Vägen hålls upp längs bågen genom parken och kan göras tillgänglig. Tydliga markeringar mellan gång och cykel i storgatsten markerar användningarna.

Gräsytan höjdsätts för att skapa en svagt skålad form ned mot vattenrummet. Diket i parkens mitt fylls igen. Buskslyt rensas för en förbättrad kontakt med vattnet. Ryggen mot omkringliggande gator förstärks med en förstärkning av vallen och trädplanteringar.

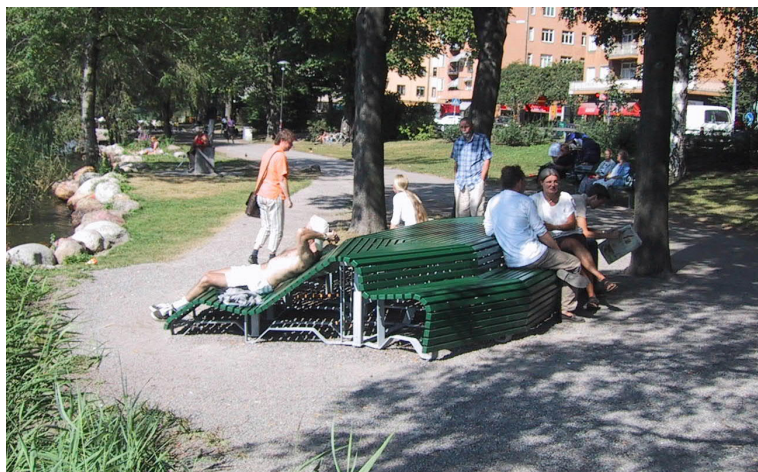
Referensbild: Ligg- och sittmöbel Norr Mälärstrand

Sittplatsen ges en stram inramning som också förenklar höjdförhållandena. Räcket som löper längs den befintliga stödmuren från Högalidsgatan viker av in på platsen och ger en "rygg" åt platsen. Det ges en form som påminner om 40-talets smidestrådition. Som en pendang föreslås sitt- och liggmöbel från Norr Mälärstrand till denna plats. Den har en förmåga att samla människor kring sig på olika sätt. Möbleringen kommer att specificeras närmare i kommande skede.

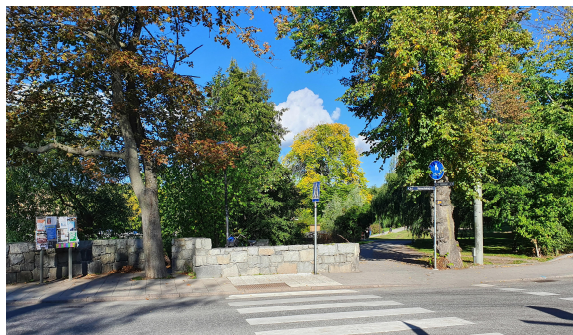
Bild: Befintlig mur vid entrén till Pålsundsparken.

Vid övergångstället behöver den befintliga muren kortas av för att medge plats för gång och cykel. Dagens lösning är inte bra för framkomligheten.

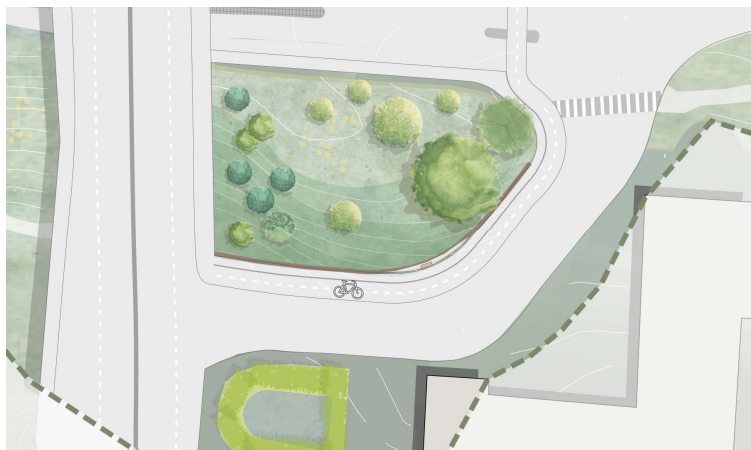
*Illustrationsplan över Påsundsbacken.*

Gång- och cykelbanan längs Påsundsbacken behöver breddas. Det innebär att en mur behöver ta upp höjdskillnaden som bildas ut mot den befintliga slänten. Den sträcker sig över en stor del av backen och ansluter längst upp mot Västerbron. Två träd kan inte sparas. Gräsytan kompletteringsplanteras med nya träd. En sittplats finns i mitten av backen

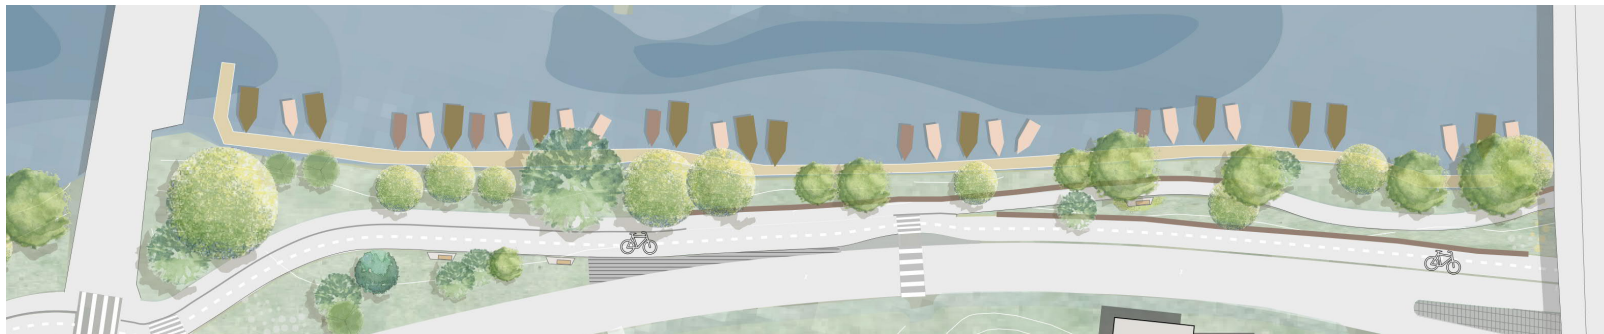
*Illustrationsplan över Långholmsvägen till Västerbron. Gång- och cykelväg separeras med en stödmur vid övergångsstället.*

Fram till övergångsstället mitt på sträckan går gång- och cykelbana gemensamt. Den breddade sektionen gör att det krävs en glacis som övergår i murar. Efter övergångsstället delar sig gång och cykel. Cykelbanan följer körytorna på en högre nivå medan gångvägen ligger vid befintlig gångvägsnivå. Längslutningarna på gångvägen görs mer tillgängliga till 5%. En ny trappa behöver ansluta till båtbyggnaden.

Glacisen utgår från den stenbeläggning som ligger under Västerbron, se bild ovan.
