## Bilaga 2 – Kompletterande fotografier och beskrivning

Beskrivning av den befintliga trädgårdsanläggningens murhöjder och generella utformning

Foton tagna av SBK på Kontorsparken och strandpartiet 2023-08-31 samt 2023-09-01

Foton från Gjutmästaren 6, kajen, ångbåtsbryggan och strandpartiet tagna av SBK 2023-09-01

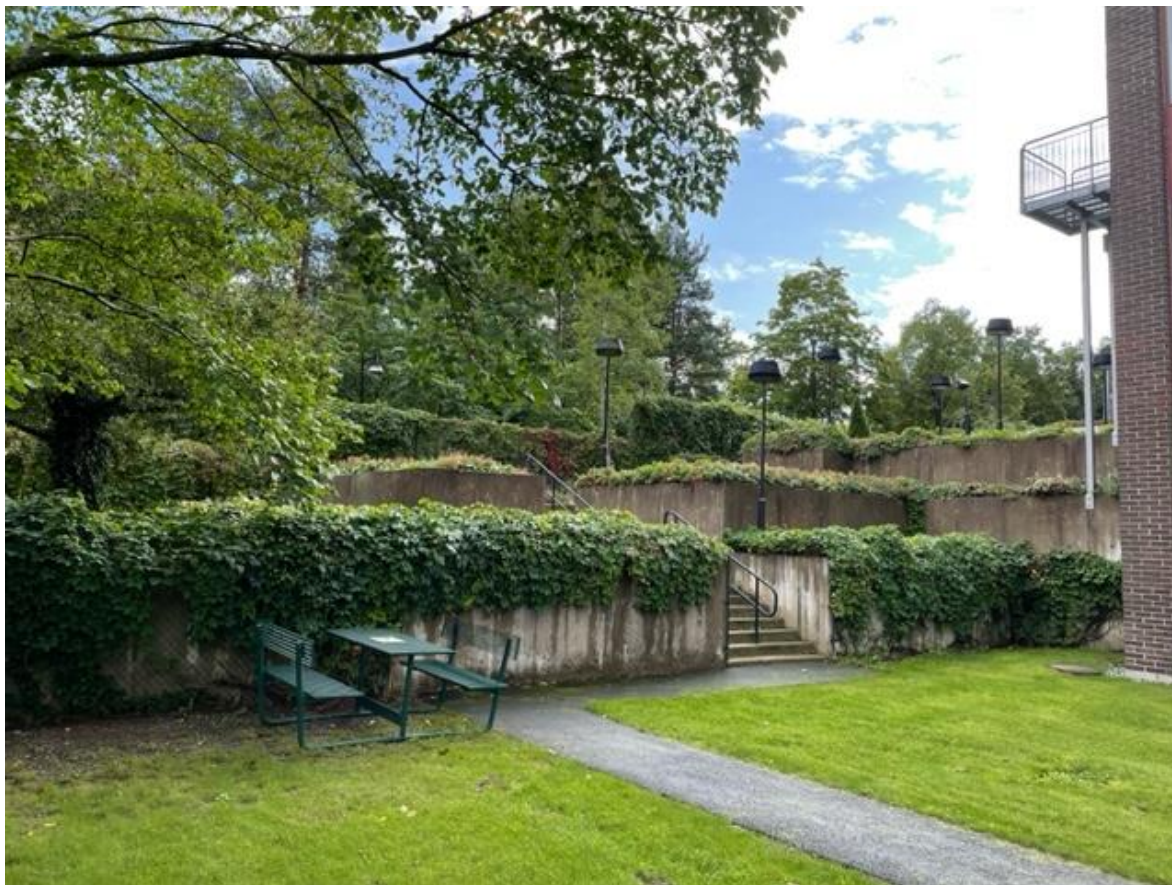
*Pripps f.d. bryggeris trädgårdsanläggning består bl.a. av ett flertal atrium, som terrasserats upp längs den brant sluttande terrängen. Nivåskillnaden är ca 10 m vid den längsgående, raka trappan. Varje atrium omgärdas av ca 1-1,5 m höga betongmurar och prunkande växtlighet.*

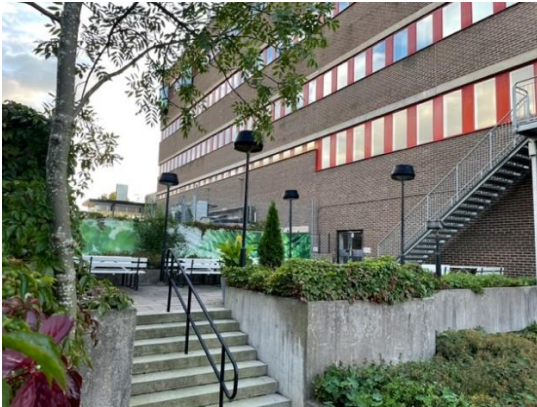
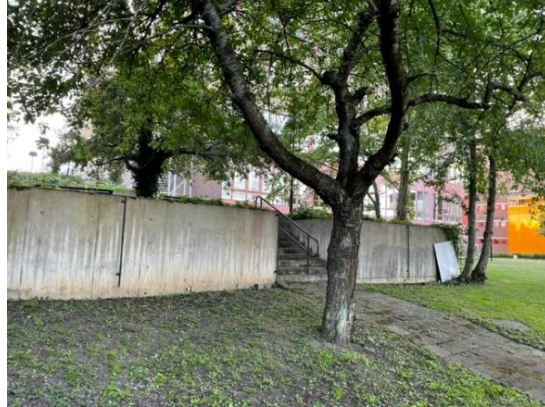
*Del av trädgårdsanläggningen fotograferad från den första terrassen samt den nedersta uppåt. Enbart muranläggningen är över 16 m bred och 30 m lång, räknat från den översta terrassens mur.*

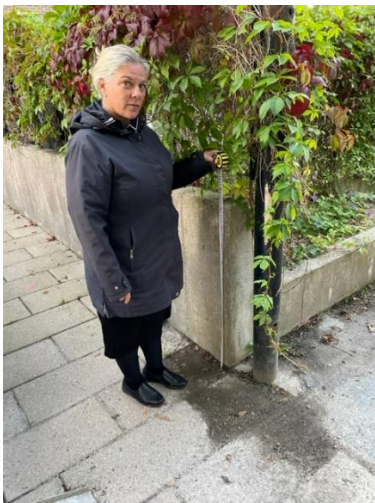
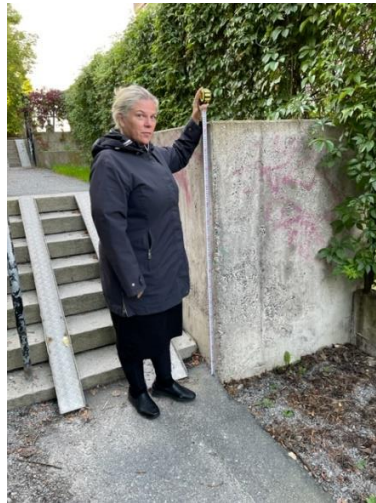
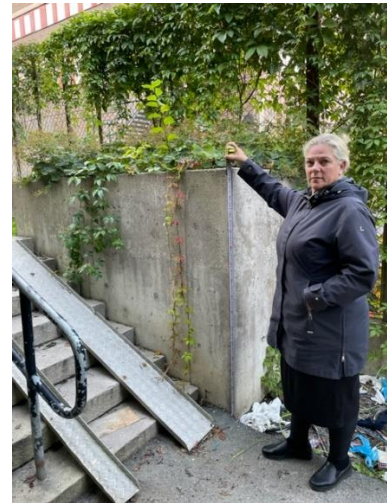
*Inmätning av de skilda betongmurarna visar höjder på ca 1 - 1,5 m med vissa lägre delar.*

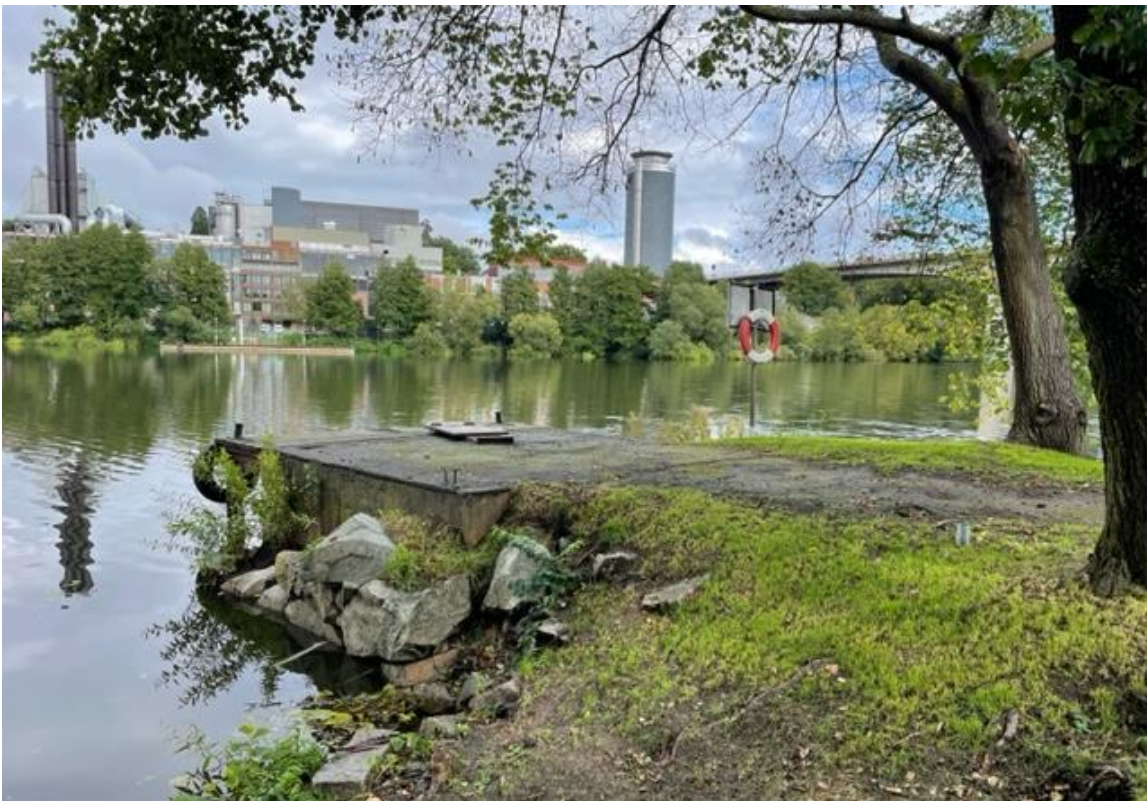
*Gamla ångbåtsbryggan från Norrby Gård är i dåligt skick och behöver repareras och stabiliseras.*

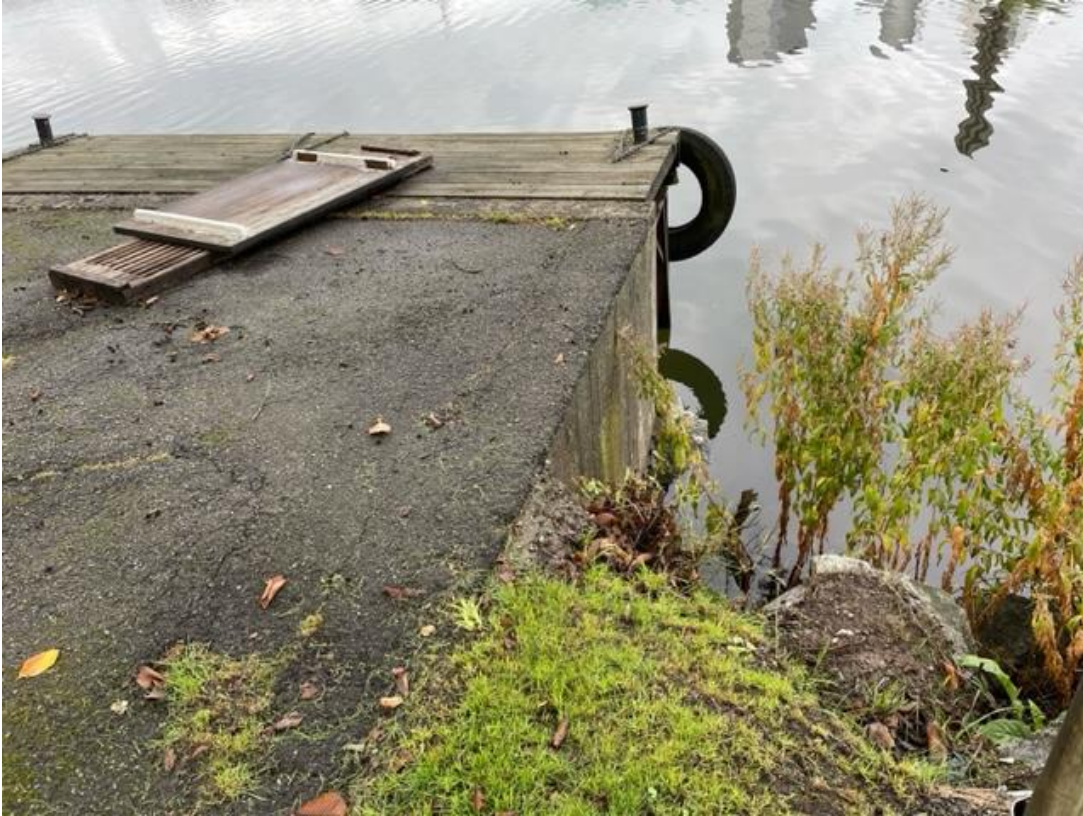
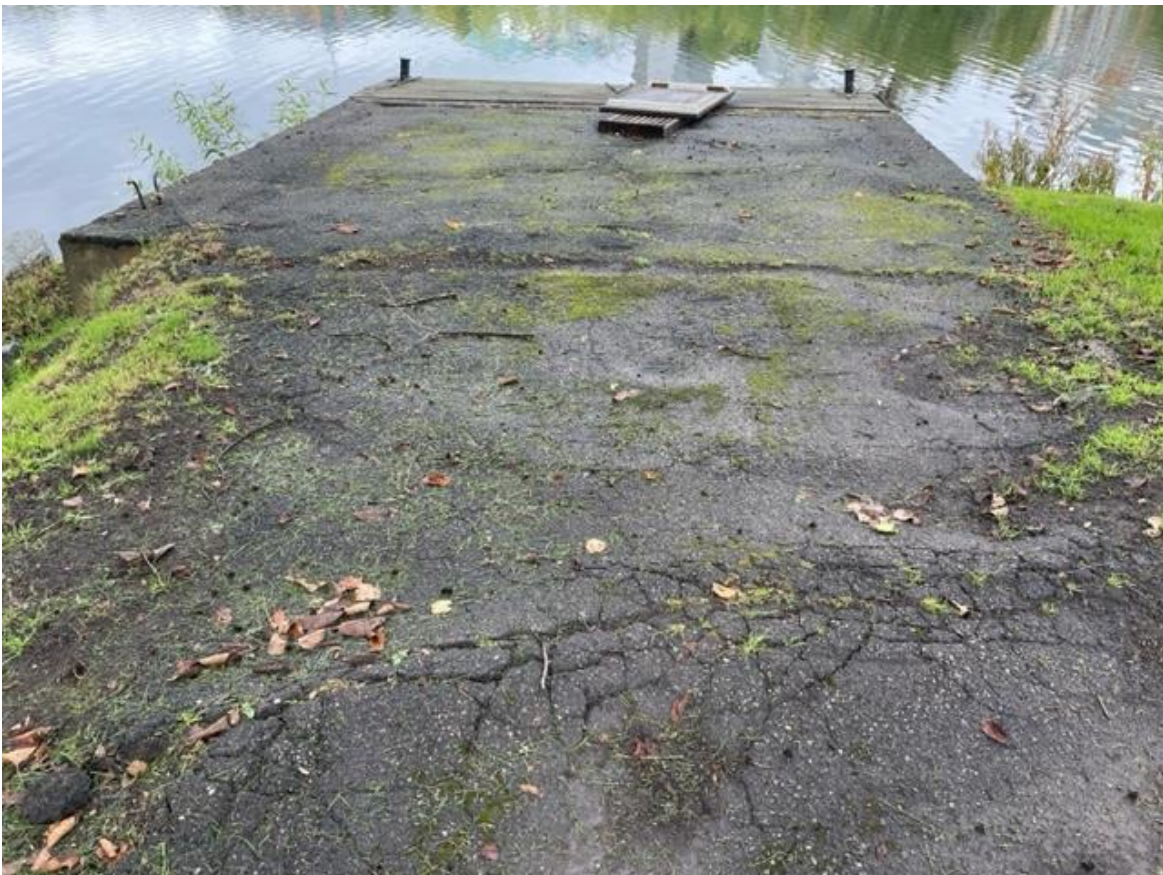
*På den pålagda asfalten finns synliga skador med stora sprickbildningar med deformerade områden.*

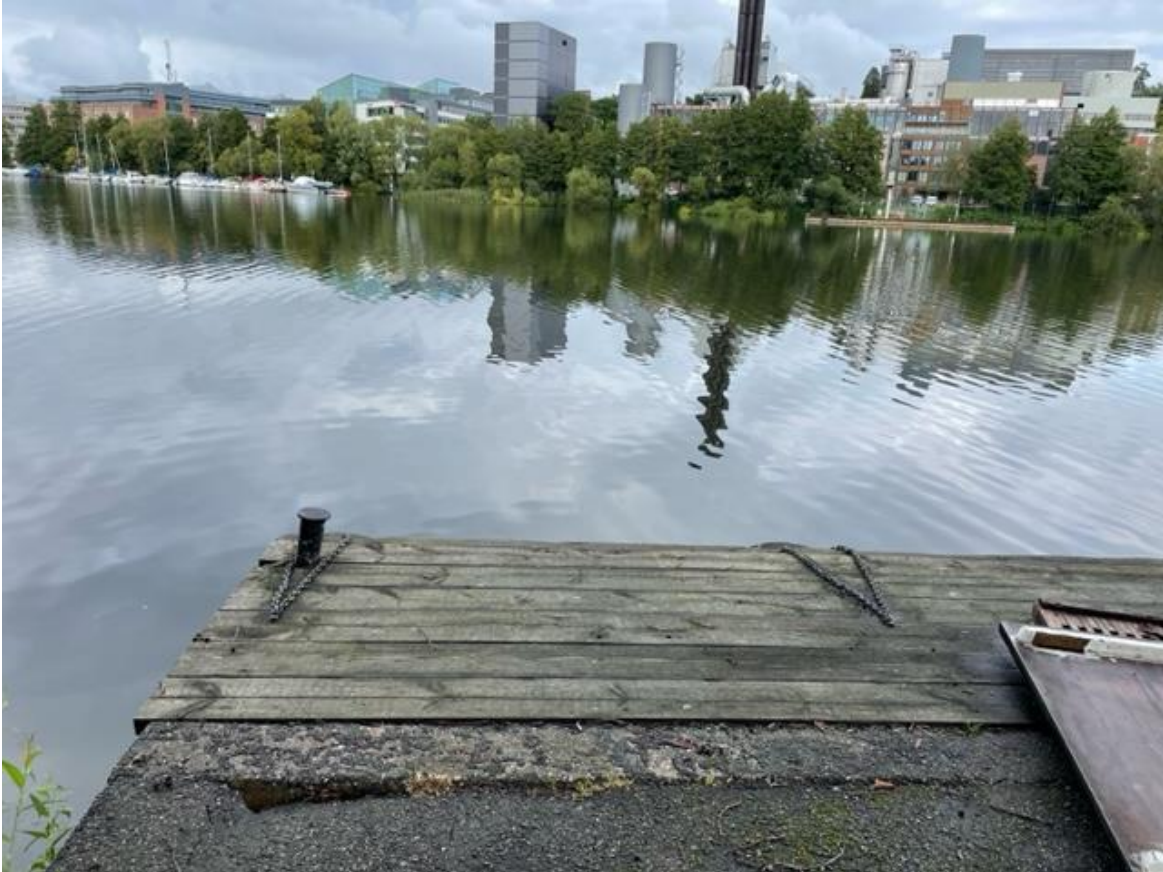
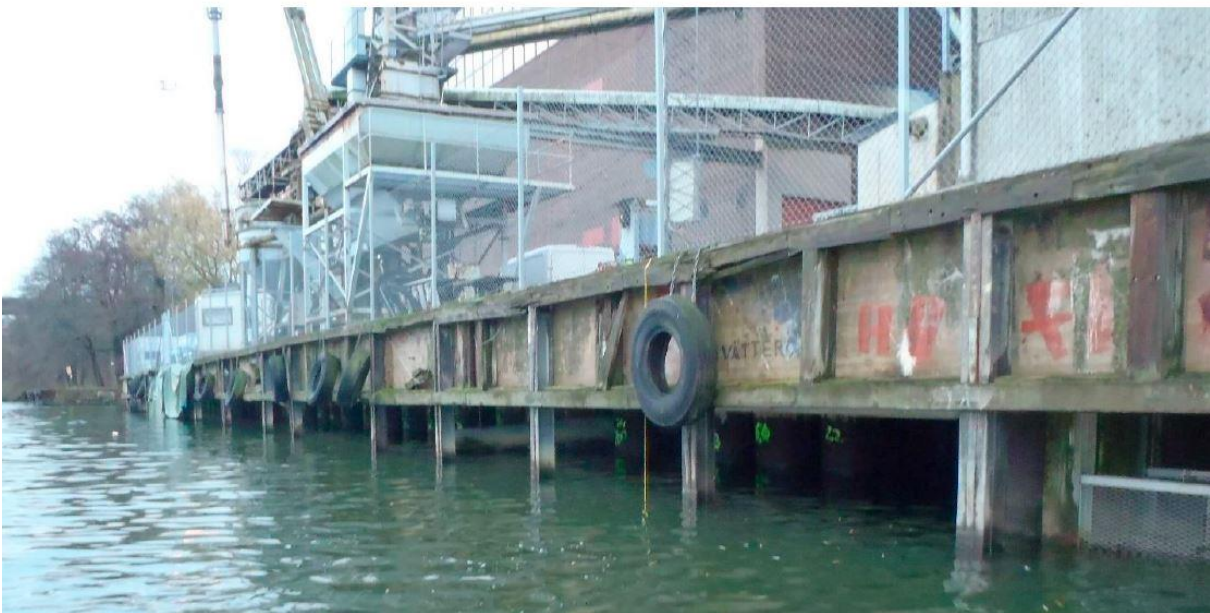
*Foto av kajkonstruktionens skick mot Bällstaviken, ur utredning för översiktlig tillståndsbedömning av byggnadsverk kv. Gjutmästaren 6 och 9.*
