Vasastaden 1:16

Norra station

Expeditionsbyggnader och godsmagasin
Norra stationsgatan 60

Rivningsdokumentation

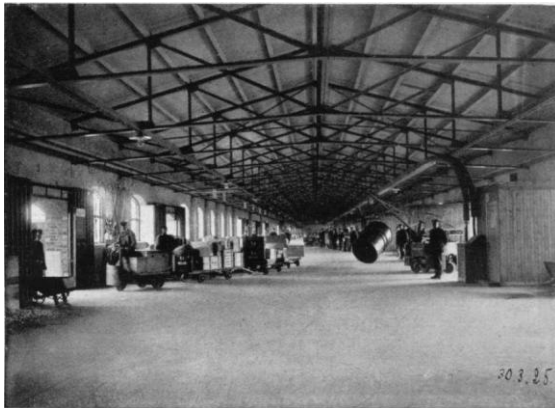
Nedan: Interiör från magasinsbyggnad 1924.

Magasinsbyggnaderna var över 200 meter långa och uppfördes med takstolar av järn.

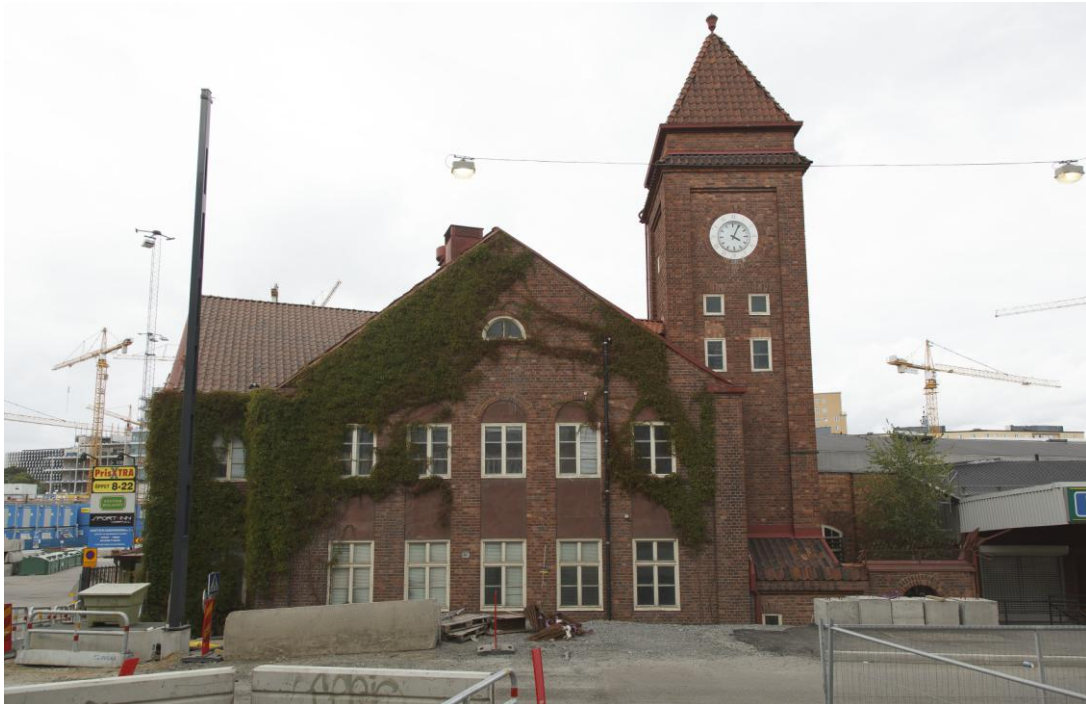
Klockhuset från söder. SSMDIG024252.

Expeditionsbyggnaden har en asymmetrisk planform med klocktorn i öster. Formspråket är nationalromantiskt med utpräglad materialverkan. Fasader av rött tegel och stora murytor ger byggnaden ett tungt och massivt uttryck trots den begränsade storleken. Byggnadens flacka sadeltak och klocktornets tornhuv täcks av enkupigt tegel. Taken ansluter till fasaderna utan taksprång och fönstren är placerade i liv med muren. Fönstren är inåtgående, har en rak avslutning och är spröjsade. Byggnadens södra och norra fasad är sex fönsteraxlar bred med rundbågsmotiv i form av murade valv och putsade nischer i en varm tegelröd nyans under fönster och i tympanonfälten. Ett lunettfönster i sydfasadens gavelröste lättar upp murytan. Gavlarna har en mer asymmetrisk fönstersättning med större sammanhängande murytor. Byggnaden har en sockel av huggna granitplattor.

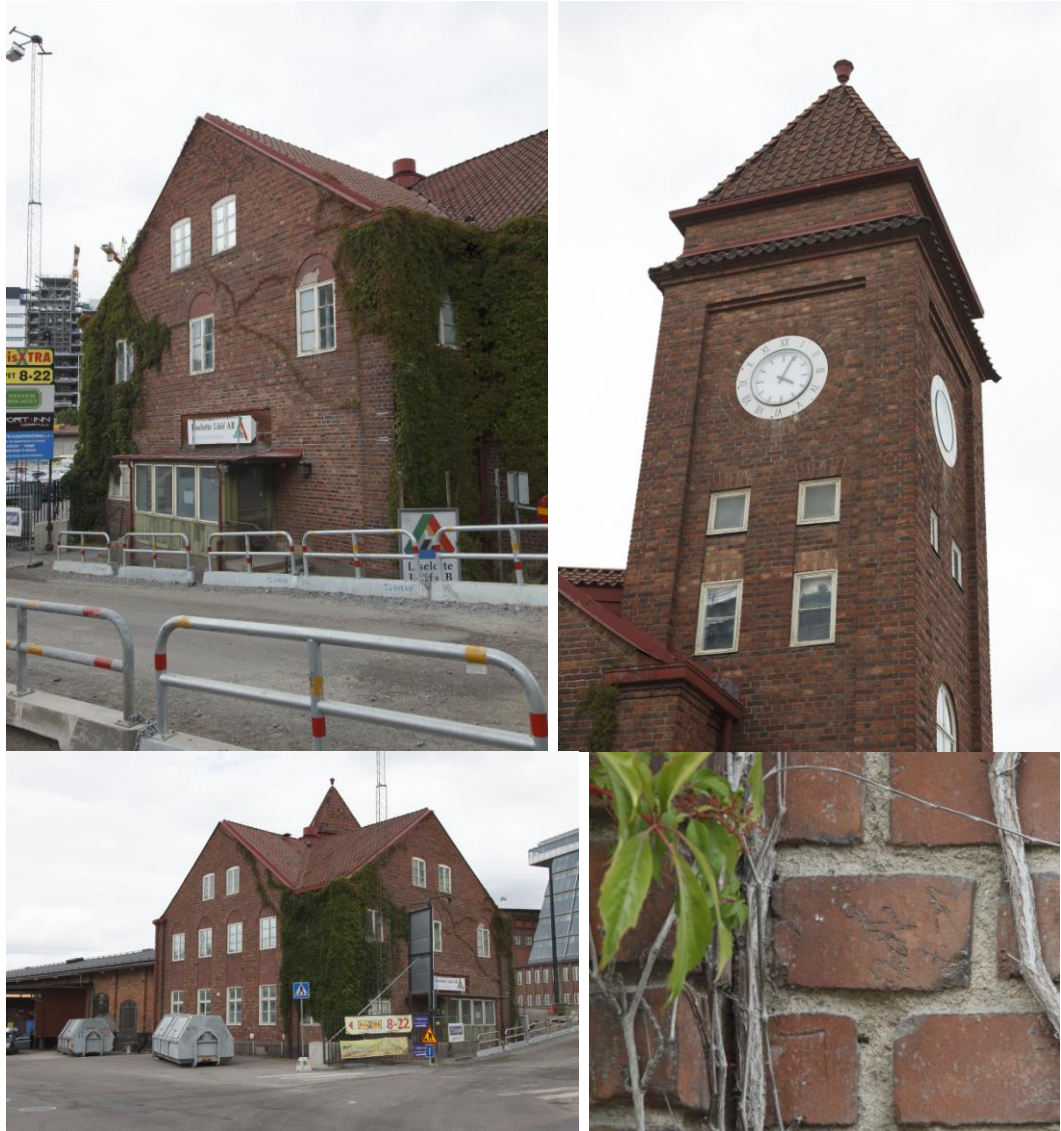
Ovan t v: Västra gaveln med entrébyggnad. SSMDIG024254.

Ovan t h: Klocktornet från sydöst. SSMDIG024251.

Nedan t v: Klockhuset från nordväst. SSMDIG024255.

Nedan t h: Oläsbar inskription på tegelsten i sydfasaden. SSMDIG024253.

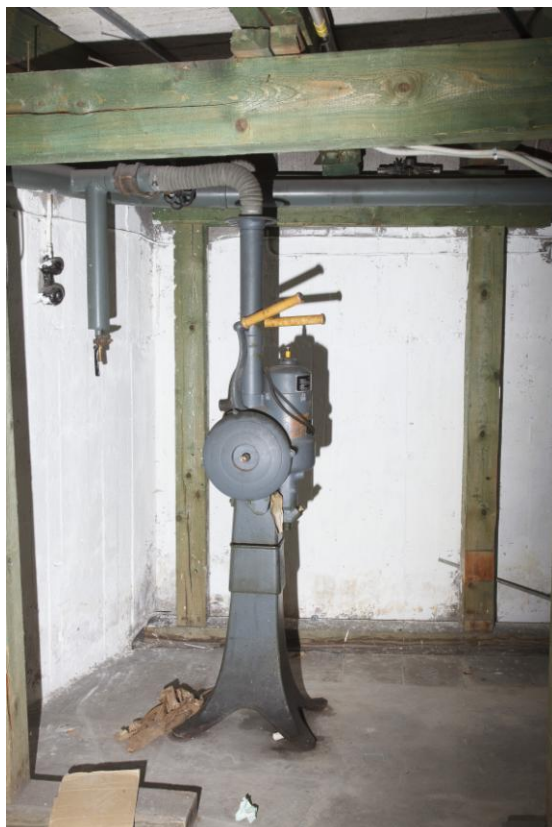
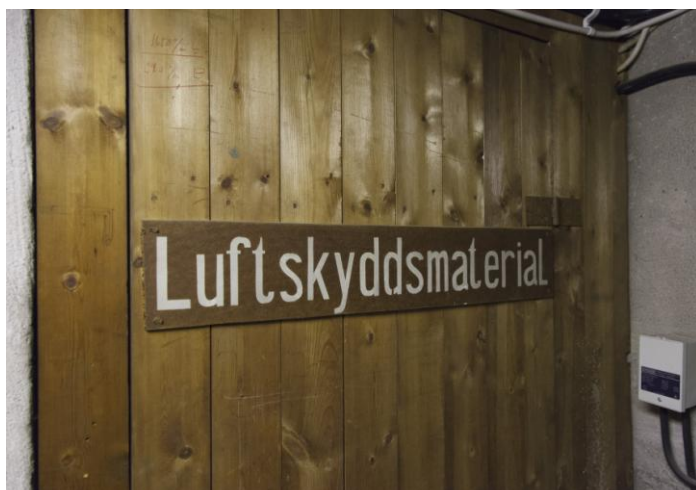
Källare. Iordningsställd som skyddsrum någon gång under 1940- och 50-talen.
Luftreningsaggregat av märket Lux. SSMDIG024231, SSMDIG024231.

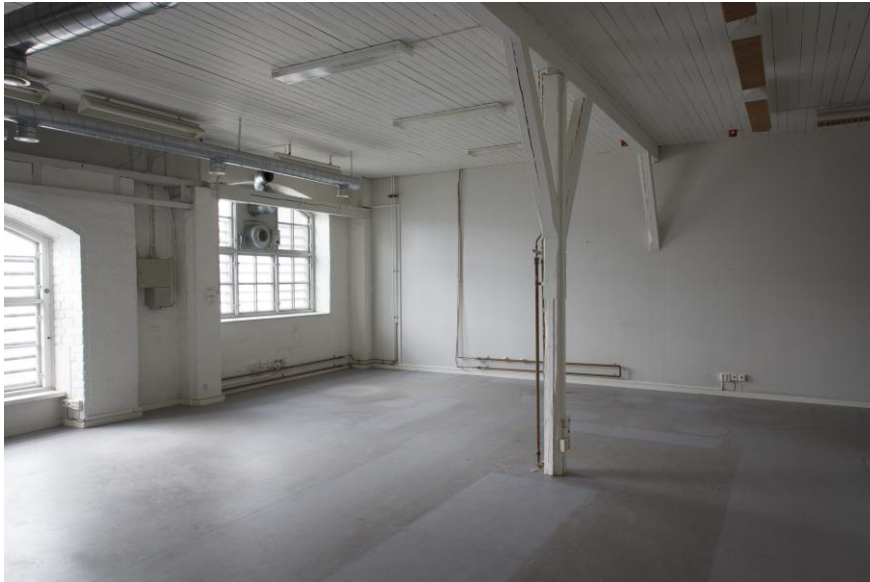
Magasinsutrymme i f.d. varmrums till anslutande godsmagasin. Ursprungliga klykförsedda stolpar av timmer bär upp takbjälkarna. Innertak av vitmålade bräder. Golven är täckta med sentida plastmattor. SSMDIG024218.

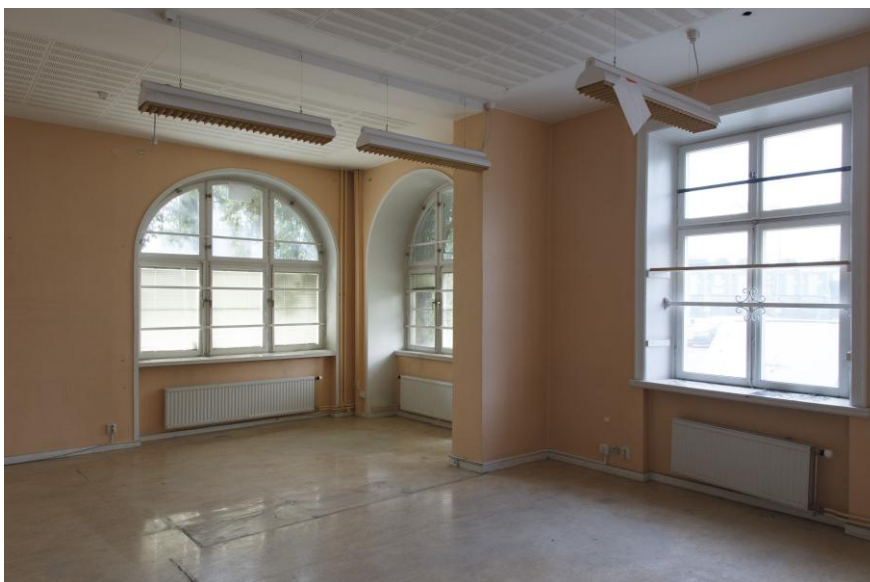
Rum 205, expedition i f.d. vindfång och kassa. Två större fönster med rundbågig avslutning. Fönsterbågar, profilerade foder och fönsterbänkar sannolikt ursprungliga. Fönstren är inbrottsäkrade med plattjärn. Väggarna är putsade och målade likt samtliga rum på bottenplan. Golven är täckta med sentida plastmattor. SSMDIG024219.

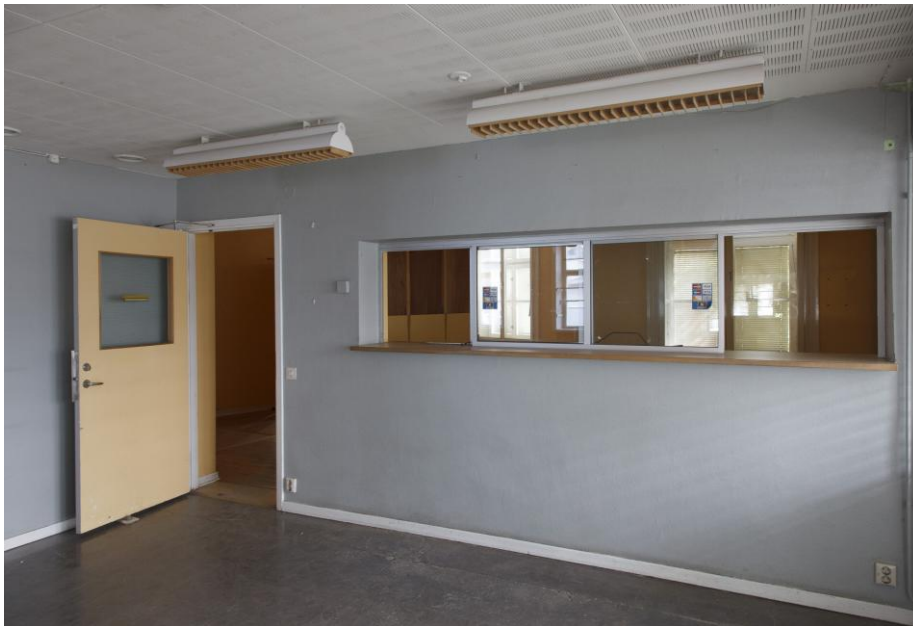
Rum 203, väntrum. Sekundär placering av kassan. Golven är ursprungliga med plattor av kalksten. Sentida golvlister, dörrar och perforerat innertak. SSMDIG024220.

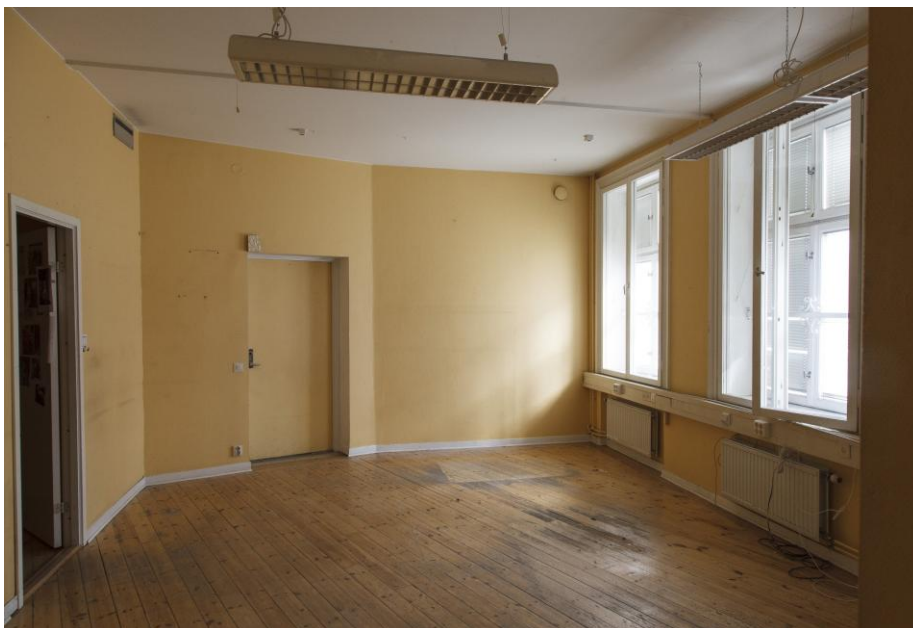
Rum 221, kontor i f.d. stinsens kontor. Sekundära innerfönster. Äldre trägolv av slipade och lackade bräder. SSMDIG024221

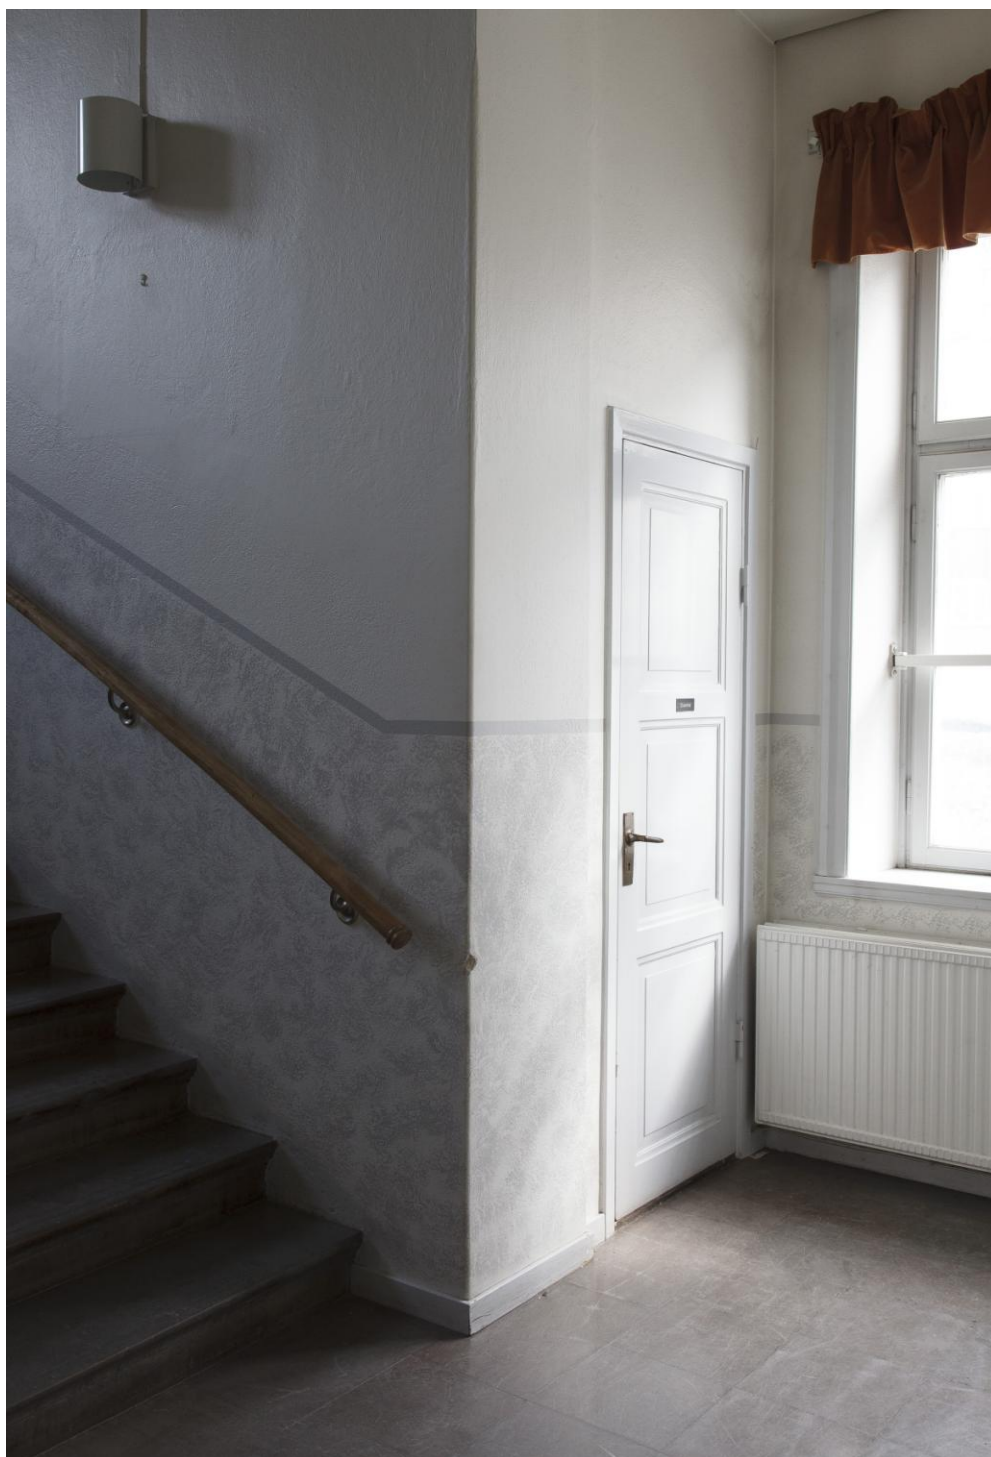
Rum 214, trapphall. Svampmålade väggar. Golven och trapporna av kalksten. Samtliga spegeldörrar i trapphuset är ursprungliga. SSMDIG024222.

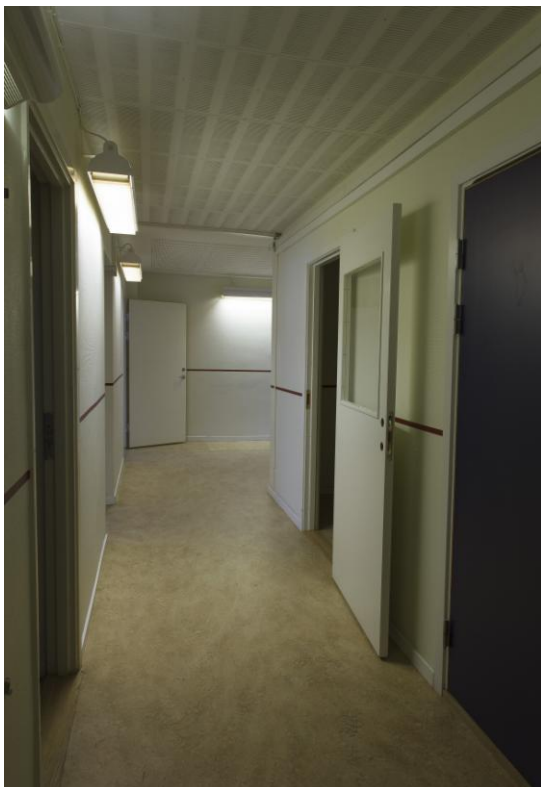
Rum 319, korridor med anslutande kontorslokaler, matrum till vänster samt toaletter och omklädningsrum till höger. SSMDIG024223.

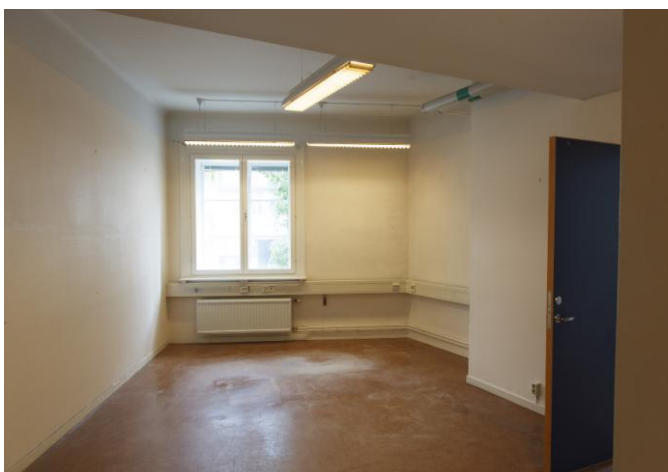
Rum 306, kontor/expedition. Exempel på samtliga rums utseende på våningsplanet. Interiören präglas av senare tiders moderniseringar av ytskikt och tekniska installationer. Dörrar och golvlister är sekundära. SSMDIG024224.

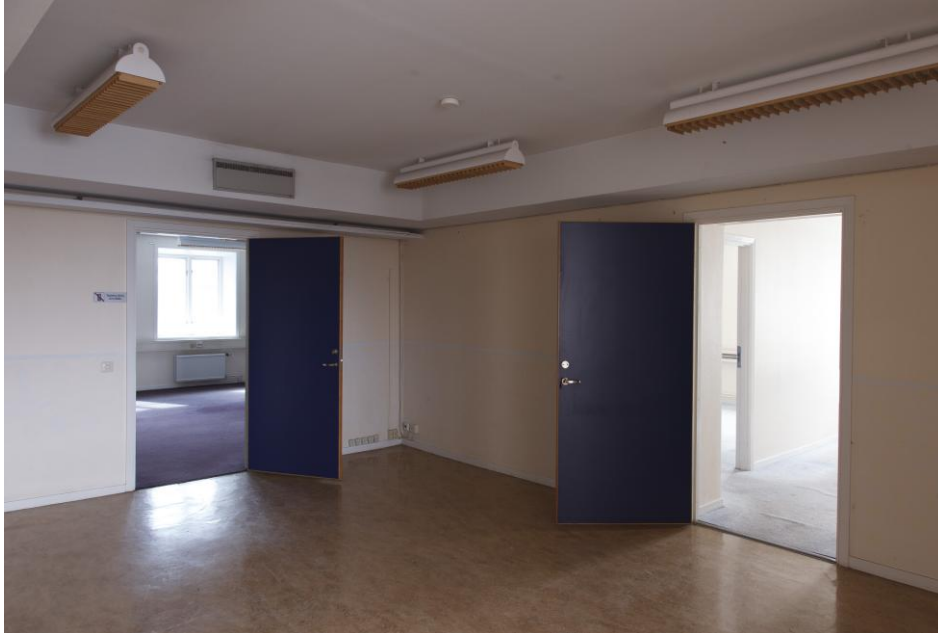
Rum 409, hall. Exempel på samtliga rums utseende på våningsplanet. Sentida ytskikt och dörrar. Sekundära fönsterbågar. Golven i kontorsrummen täcks av heltäckningsmattor. Enstaka bevarade originaldörrar förekommer till takstolsutrymmena. SSMDIG024224.

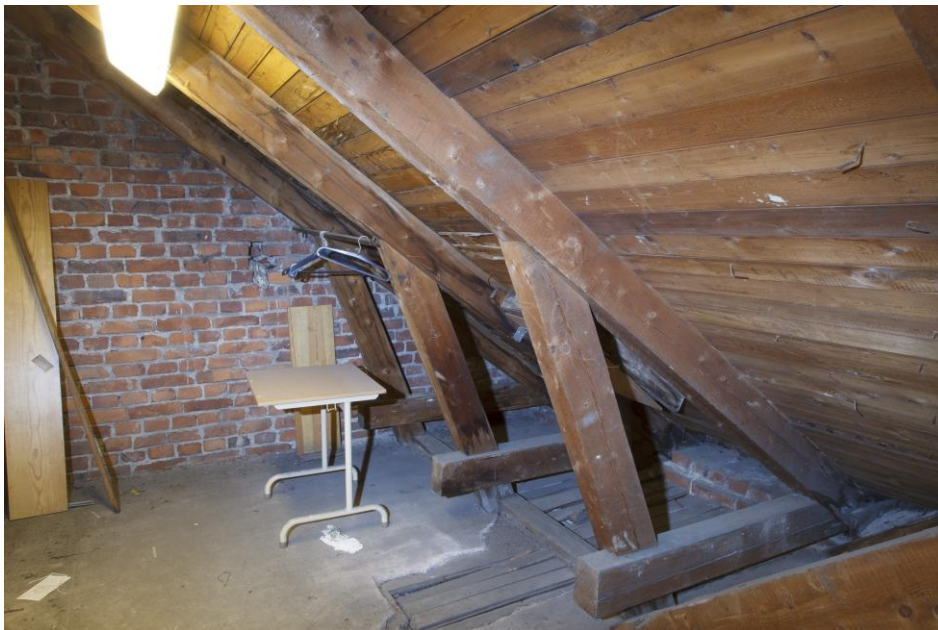
Takstolar mot angränsande rum 406. SSMDIG024226.

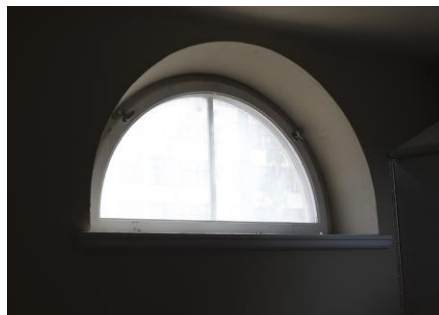
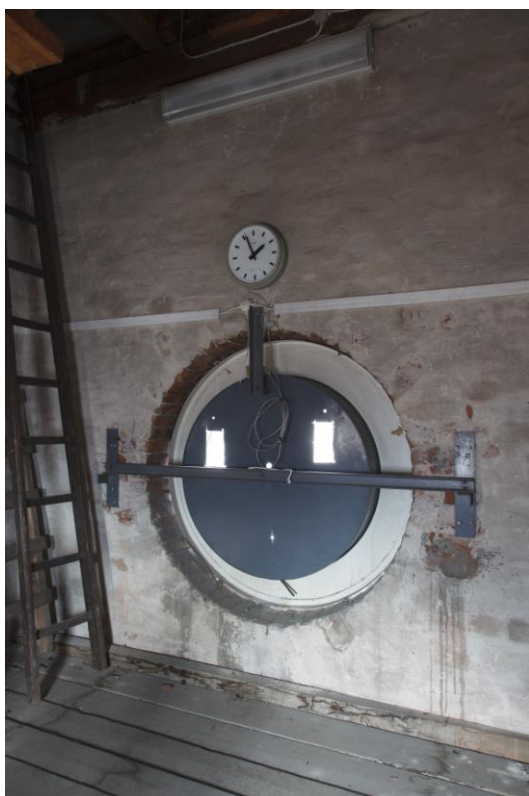
Ovan: Rum 403, apparatrum. Ursprungligt lunettfönster. SSMDIG024227.

T h: Rum 401, trapphus. Ursprunglig plåtbeslagen trädörr till klocktornet. SSMDIG024228.

Nedan: Klocktornsrum.
Maskineri till urverket samt tornhuvens takstolar. SSMDIG024229.

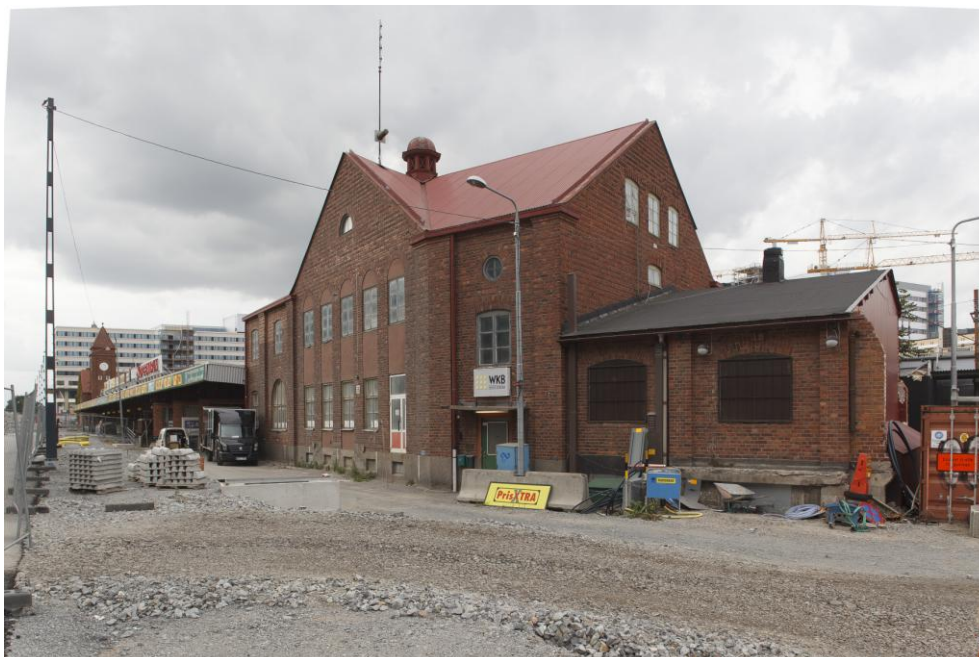
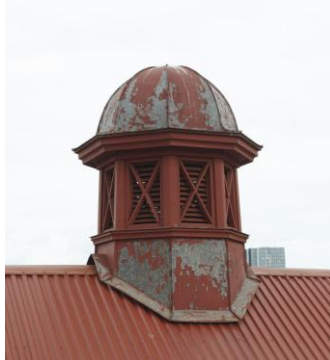
Ovan: Expeditionsbyggnaden från sydöst. Anslutande magasin åt öster har rivits men den närmast anslutande delen har lämnats kvar. SSMDIG024241

Nedan: Ventilationshuvens på taket har getts en dekorativ lanterninliknande utformning. SSMDIG024248.

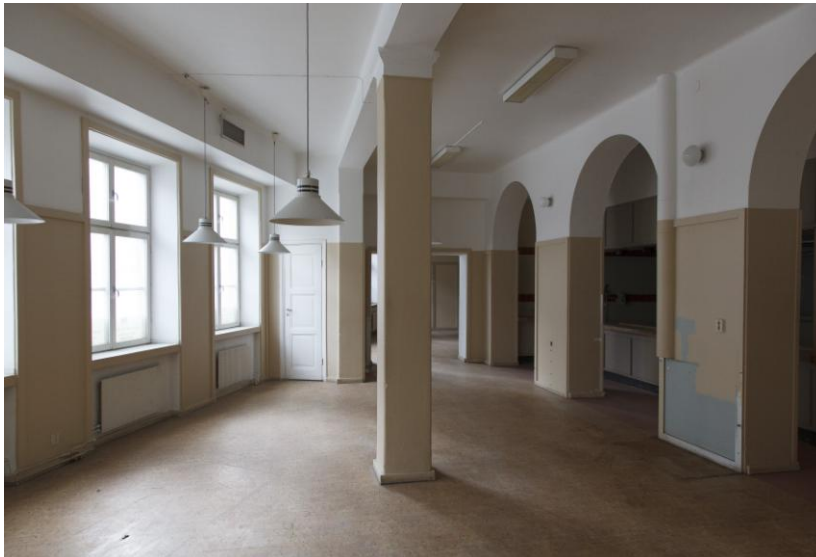
Restauranglokal, troligtvis den tidigare expeditionshallen. Sentida ytskikt i väggar och golv samt sekundära innerfönster. Synlig originalutsmyckning i pelarkapitel och en ursprunglig dörr. SSMDIG024242.

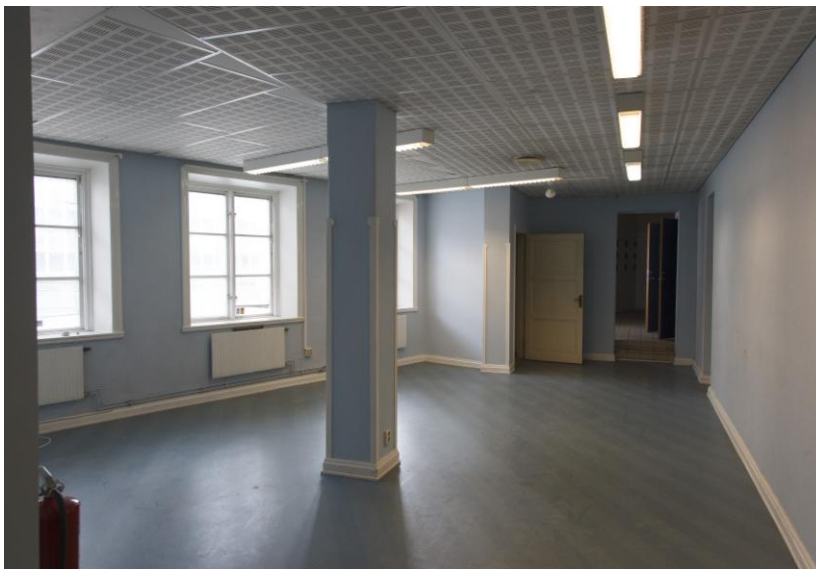
Större rum med sentida ytskikt i väggar, golv och innertak. Delvis bevarade ursprungliga golvlister, dörr- och fönsterfoder. Dekorativa hörnlister på mittpelare och ursprunglig dörr. SSMDIG024243.

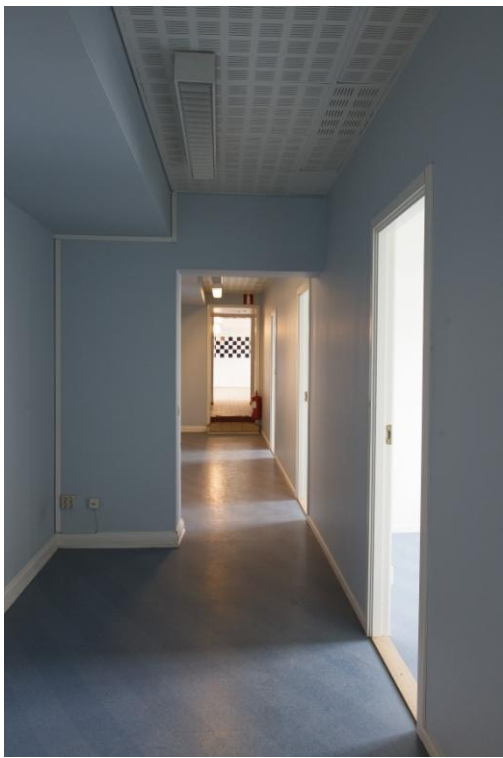
Korridor. Exempel på samtliga rums utseende på våningsplanet. Delvis bevarade ursprungliga golvlister och dörrfoder. SSMDIG024244.

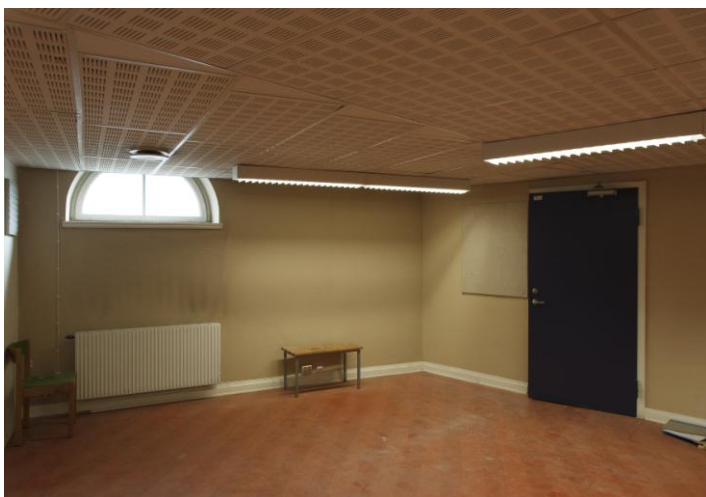
Rum. Exempel på samtliga rums utseende på våningsplanet. Delvis bevarade ursprungliga golvlister och dörrfoder samt ett lunettfönster med ursprungliga bågar. SSMDIG024247.

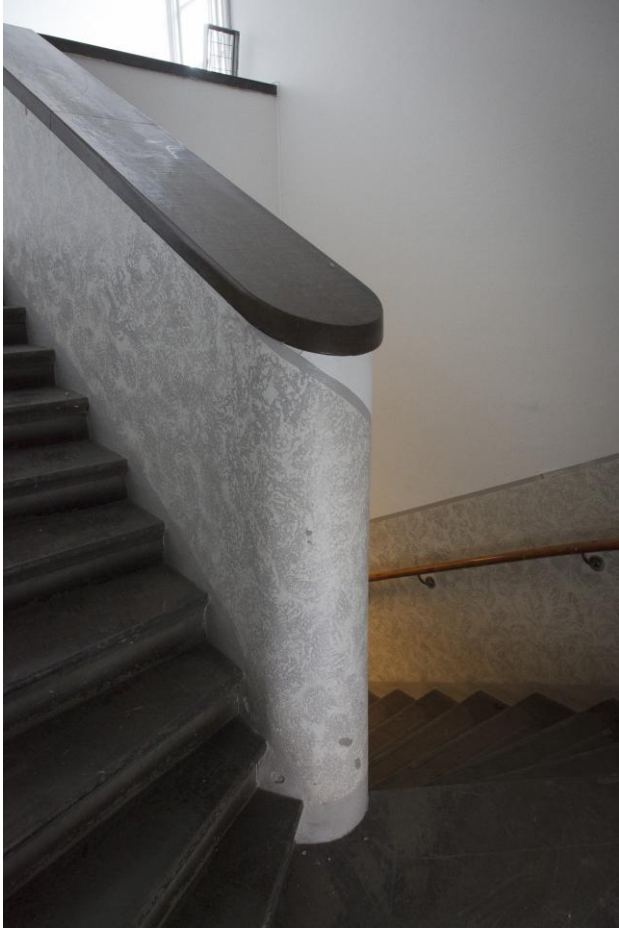
Trapphus. Vilplan mellan 1 och 2 trappor. Trappor och överliggare av kalksten. SSMDIG024246.

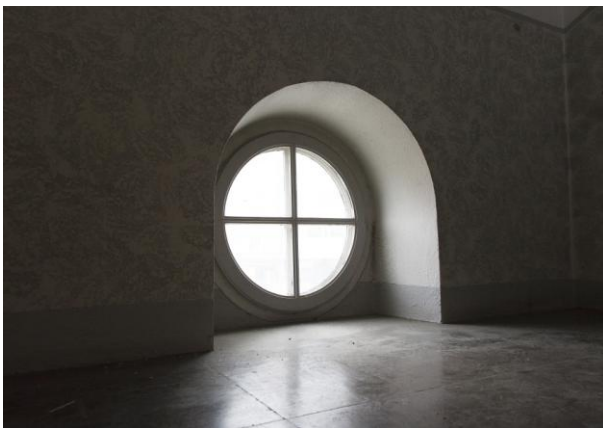
Trapphus. Runt fönster mot vilplanet. SSMDIG024245.

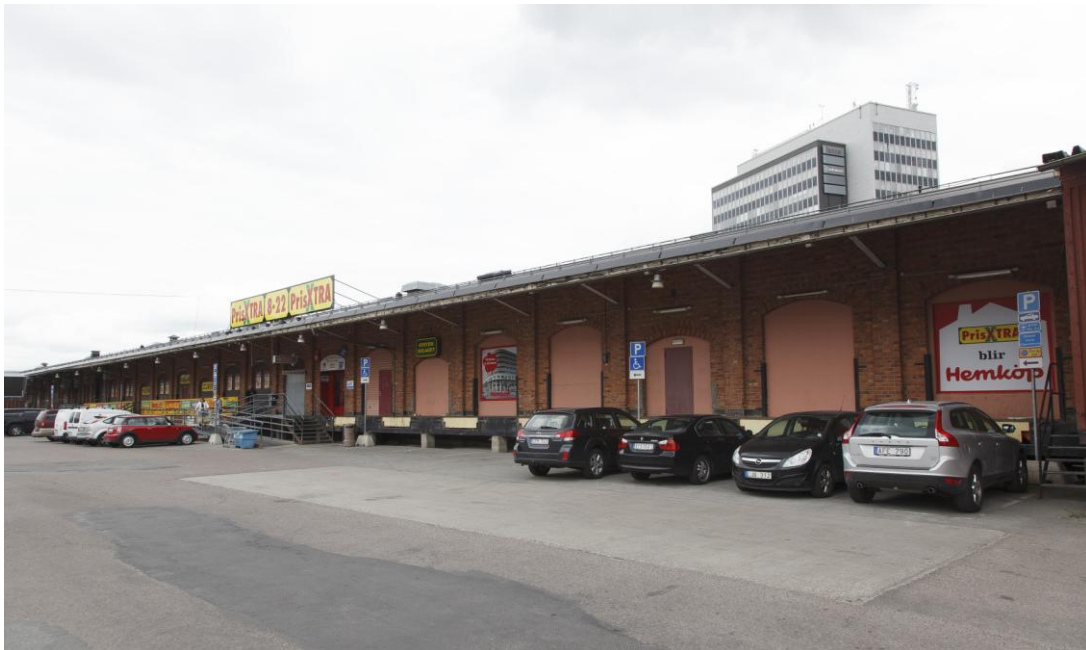
Norra godsmagasinet från nordväst. SSMDIG024256.

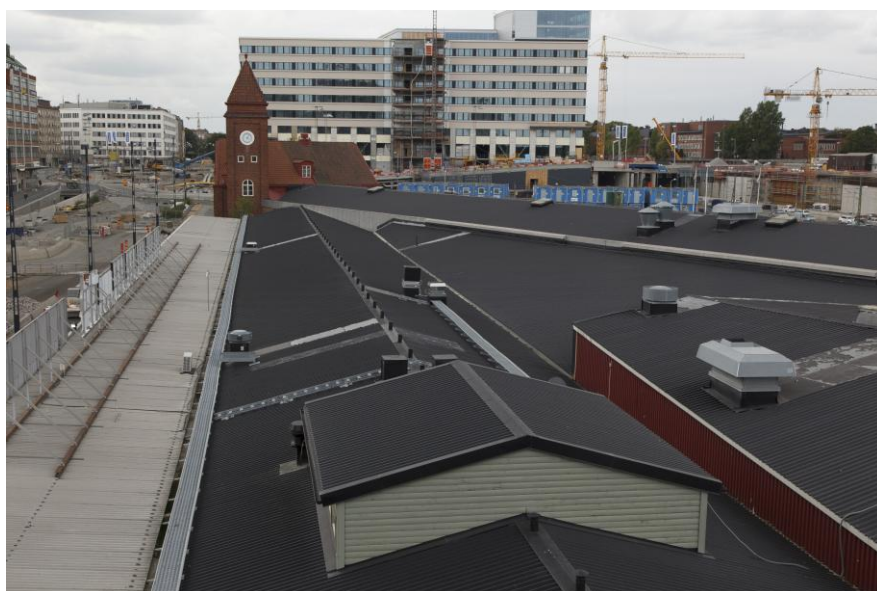
Godsmagasinen sedda ovanifrån i riktning mot Klockhuset. Det norra magasinet till höger i bild uppfördes 1924 och det södra magasinet till vänster byggdes omkring 1963. SSMDIG024249.

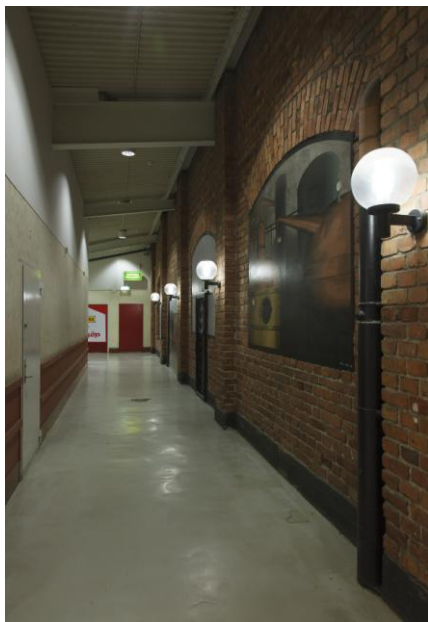
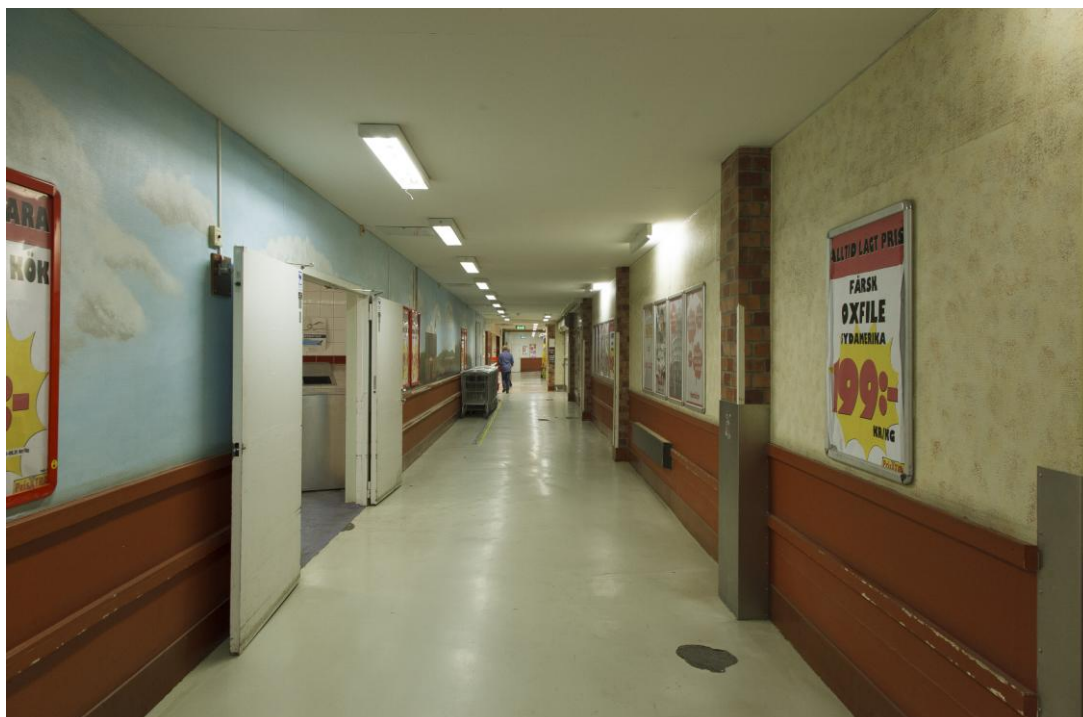
Ovan: Korridor. Området mellan de två godsmagasinen överspanns av ett sekundärt tak. Här syns ytterväggen till det norra magasinet som idag inrymmer bl.a. Systembolaget. SSMDIG024233.

Nedan: Korridor. Till höger i bild syns det södra godsmagasinet. SSMDIG024235.

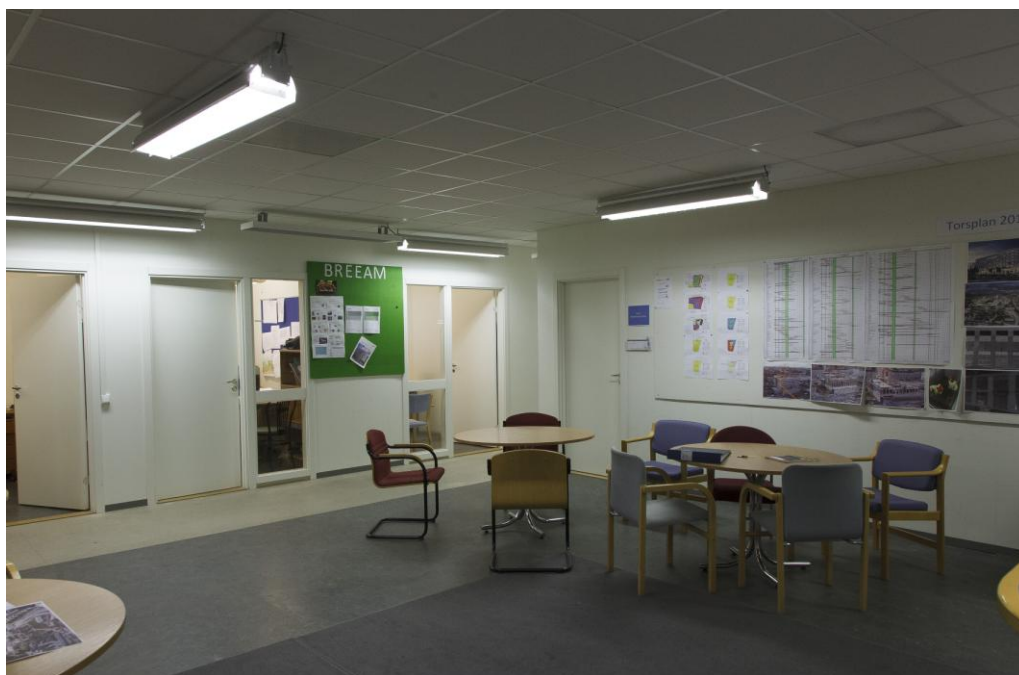
NCCs kontor i södra magasinet. Samtliga kontors- och affärslokaler i magasinsbyggnaderna är helt moderniserade. SSMDIG024234.

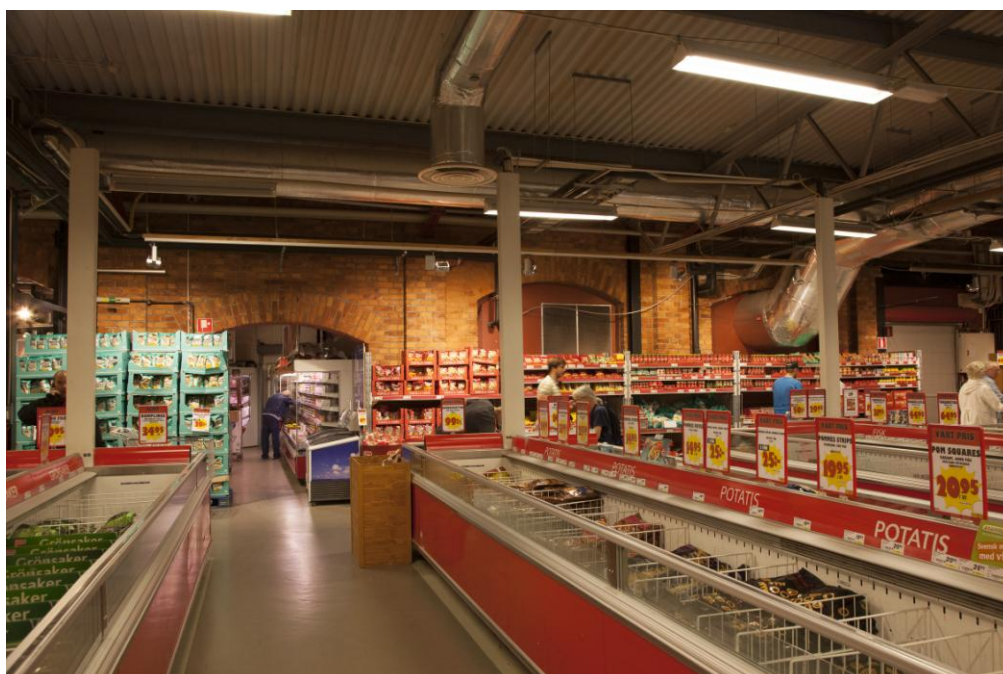
Prisextras lokaler upptar området mellan magasinerna och stora delar av det norra godsmagasinet. SSMDIG024236.

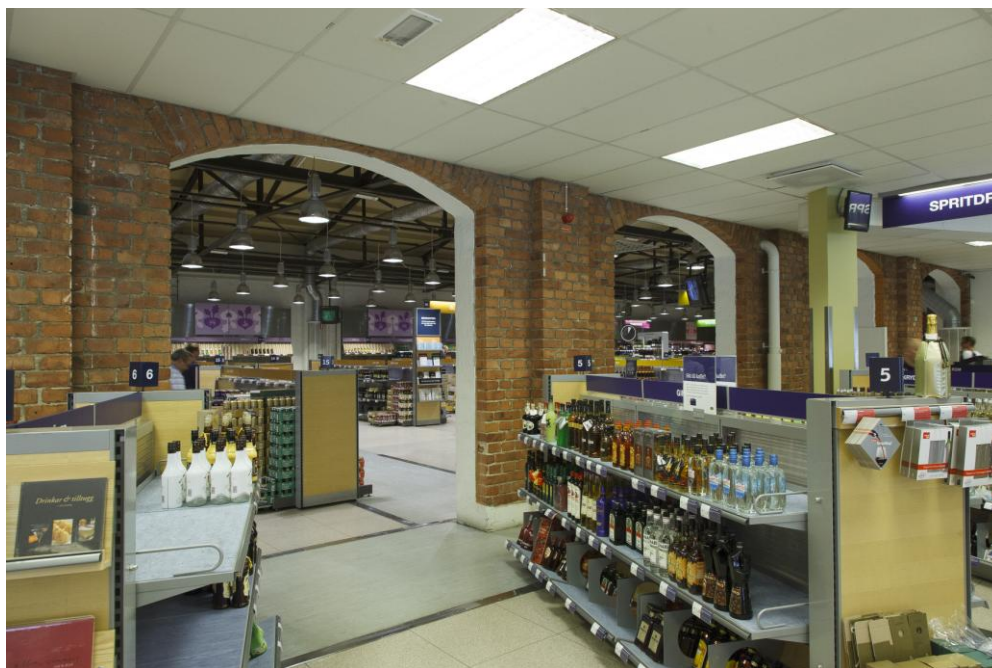
Systembolaget. Norra magasinets ytterväggar och lastportar framträder bland butikshyllorna. SSMDIG024238.
