Årsrapport och miljömålsuppföljning för Tyresåns avrinningsområde 2023

Tyresåns vattenvårdsförbund

Version 2024-04-10

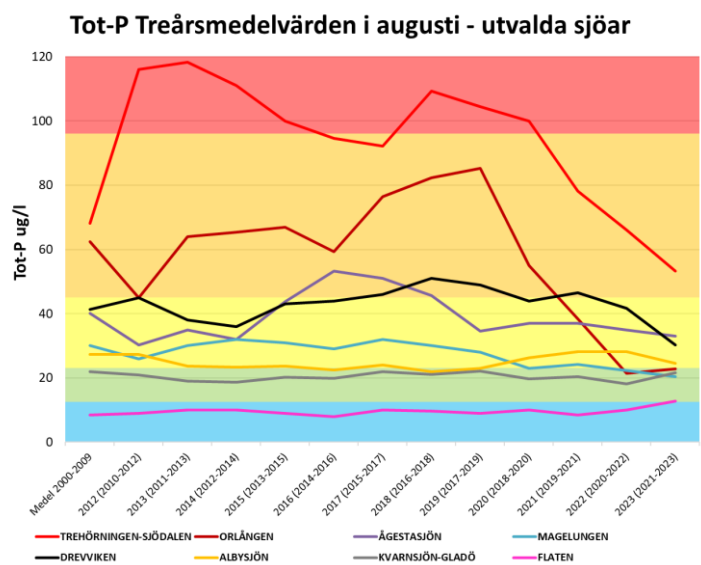
Figur 2. Treårsmedelvärden för totalfosfor i utvalda sjöar.

Sjöarna i avrinningsområdet provtas för bland annat näringsämnen och siktdjup en gång per år i augusti av förbundet, genom den s.k. synoptiska provtagningen och genom kommunernas egna provtagningsprogram. För de mest övergödda sjöarna har halterna av totalfosfor de senaste tre åren minskat (Figur 2). För Trehörningen-Sjödalen och Ornlången har halterna minskat markant, även om halten för Trehörningen-Sjödalen fortfarande ligger på mycket höga nivåer. Minskningen i Trehörningen-Sjödalen, Ornlången, Magelungen och Drevviken är till följd av de senaste årens genomförda åtgärder med fosforfällningar. Tillståndsklassningen för totalfosfor för samtliga sjöar visas i Figur 3. Även om halterna har minskat för vissa av sjöarna är det fortfarande måttligt till mycket höga halter i bland annat sjöarna i nedre delen av avrinningsområdet.

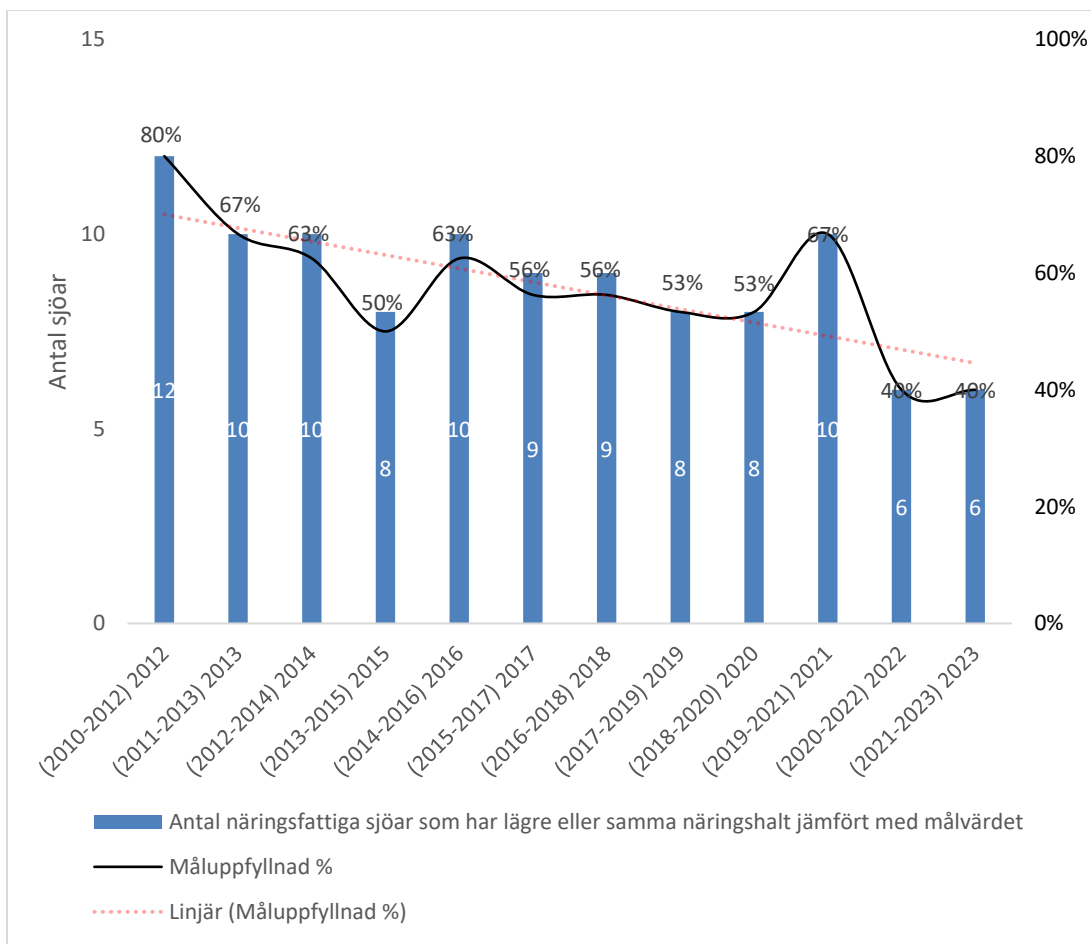
Figur 10. Måluppfyllnad över tid för näringsfattiga sjöar.

Indikatorn för näringsfattiga sjöar utgår från rullande treårsmedelvärden av totalfosfor i ytvattnet. De flesta mätvärden kommer ifrån den årliga synoptiska augustiprovtagningen. Indikatorn utvärderas efter hur många sjöar som når målvärdet². För 2023 når 6 av 15 sjöar målvärdet, samma som föregående år (Figur 10). Likt föregående år visar Flaten och Gömmaren lägst treårsmedel för 2023 med ett värde på 13 respektive 11 µg/l.

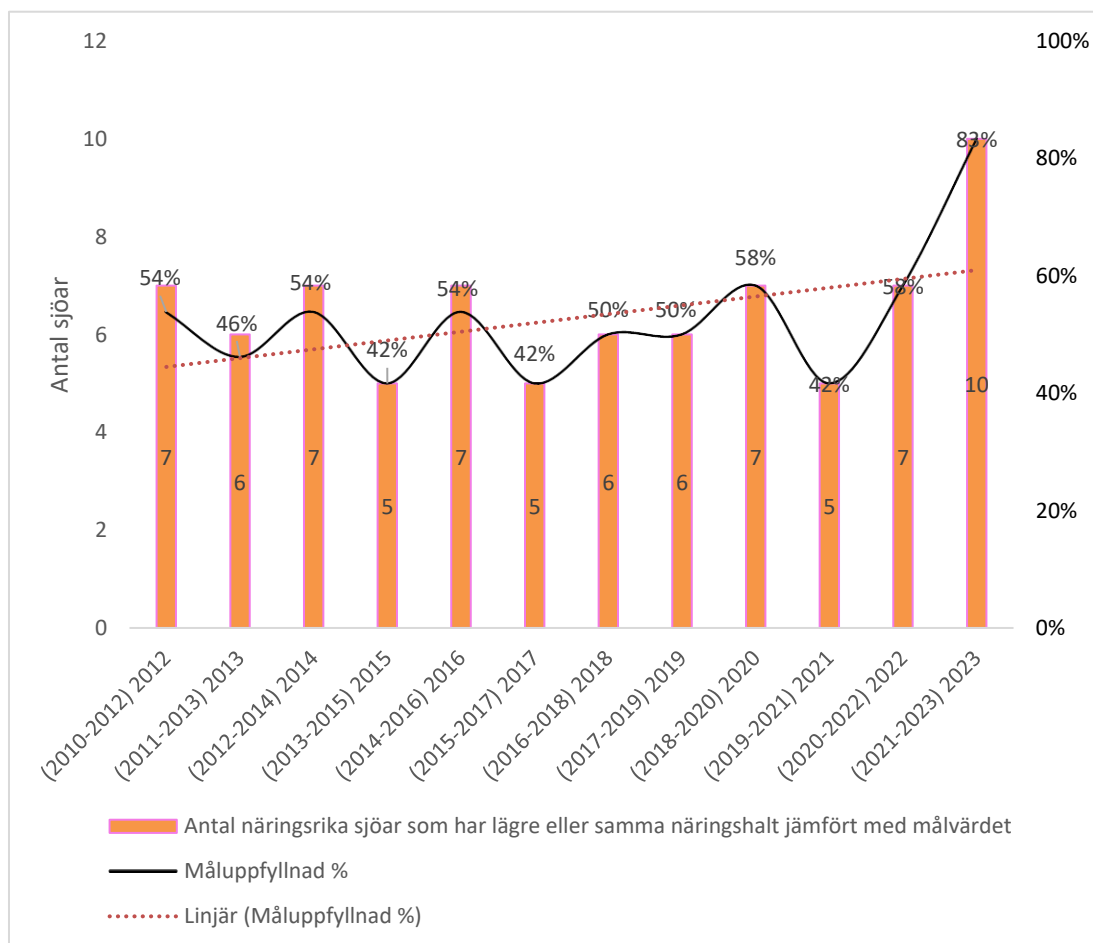
Figur 12. Måluppfyllnad över tid för näringsrika sjöar.

Även indikatorn om näringsrika sjöar utgår från rullande treårsmedelvärden av fosfor i ytvattnet, de flesta sjöar utgår från en provtagning i augusti. För 2023 når 10 av 12 sjöar målvärdet (Figur 12) jämfört med 7 sjöar 2022. Jämfört med de s.k. referensvärdena för totalfosfor (se information under Indikator 2) har ingen sjö samma eller lägre halt av totalfosfor som referensvärdet. Trehörningen-Sjödalen visar högst treårsmedel med ett värde på 53 µg/l. Årshalten har sjunkit från 2020 till följd av fosforfällningen som utfördes samma år, och uppmättes i år till 43,1 µg/l, en minskning från föregående år på 63,1 µg/l.

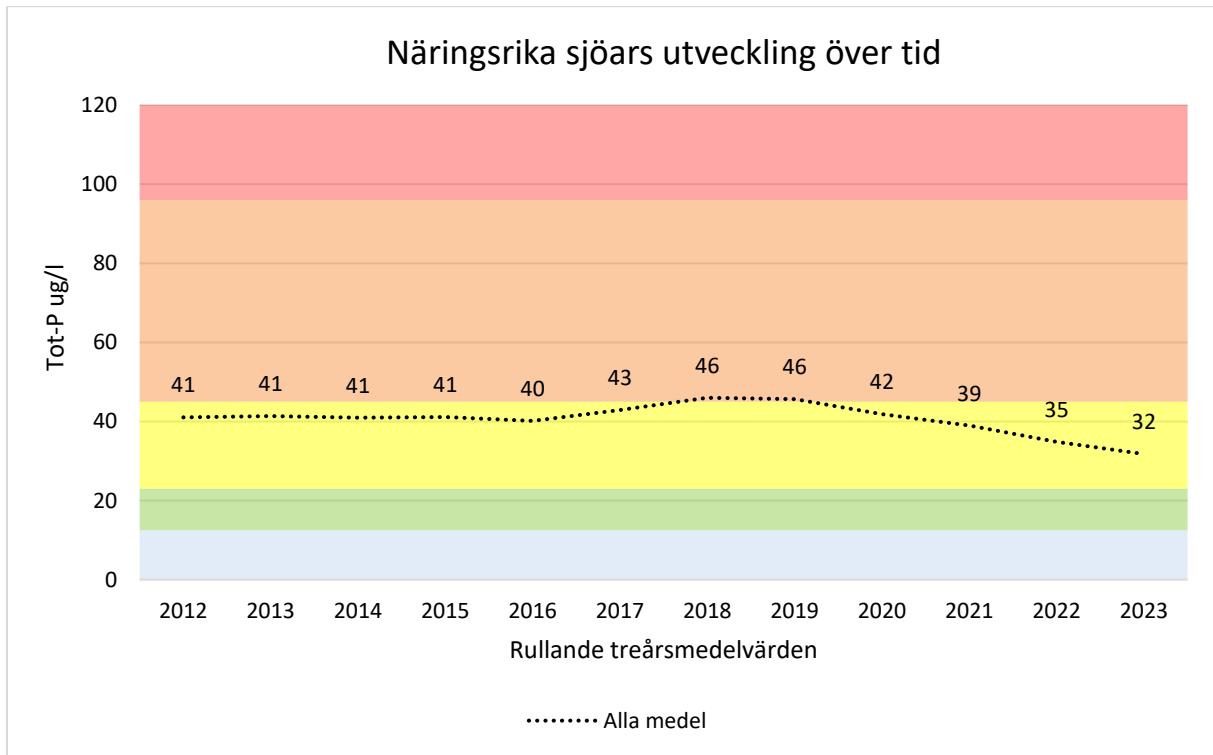
Figur 13. Utveckling av alla näringsrika sjöars treårsmedelvärde.

Över tid ser näringshalterna för samtliga näringsrika sjöar ut att öka något fram till 2018 för att minska från år 2020 (Figur 13), och de senaste tre årens utveckling pekar på en positiv trend. För avrinningsområdets mest påverkade ytvatten är det fortsatt viktigt att noggrant följa utvecklingen för de enskilda sjöarna, dels för att upptäcka upp- eller nedåtgående trender men också för att utvärdera effekten av genomförda åtgärder. Detta gäller särskilt för de sjöar som har eller ska genomgå en aluminiumfällning, ex. Drevviken 2022-2024. Utfallet för den här indikatorn bedöms som positiv.

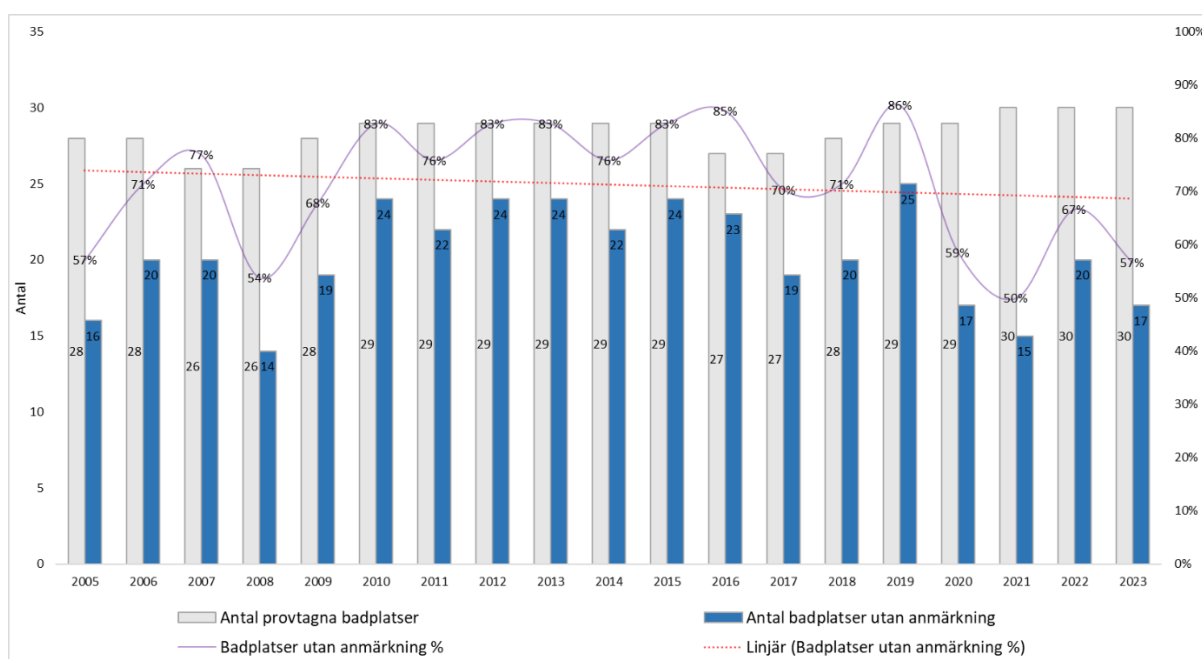
Figur 14. Antal provtagna badplatser, badplatser utan anmärkning samt procentuell måluppfyllnad för varje år mellan 2005-2023. Källa: Badplatsen, Havs och vattenmyndigheten (<https://www.havochvatten.se/badplatser-och-badvatten.html>)

För 2023 visade 57% av badplatserna tjänligt resultat utan anmärkning med avseende på bakteriehalter vid de tillfällen som vattenprov togs (Figur 14). Totalt 13 bad visade anmärkning för tarmbakterier enligt Tabell 5, flertalet hade dock anmärkning endast en eller ett fåtal gånger. Det bör påpekas att Farsta strandbad i Magelungen samt Sköndalsbadet vid Drevviken visar anmärkning för tarmbakterier vid något provtillfälle nästan varje badsäsong, vilket indikerar att det kan förekomma läckage eller felkopplingar från spillningsnätet i anslutning till badplatsen.
