## PM Miljöteknisk markundersökning

Kv. Familjen 2  
Östberga, Stockholms stad

Datum                      Revidering  
**2018-01-18**            2018-02-15

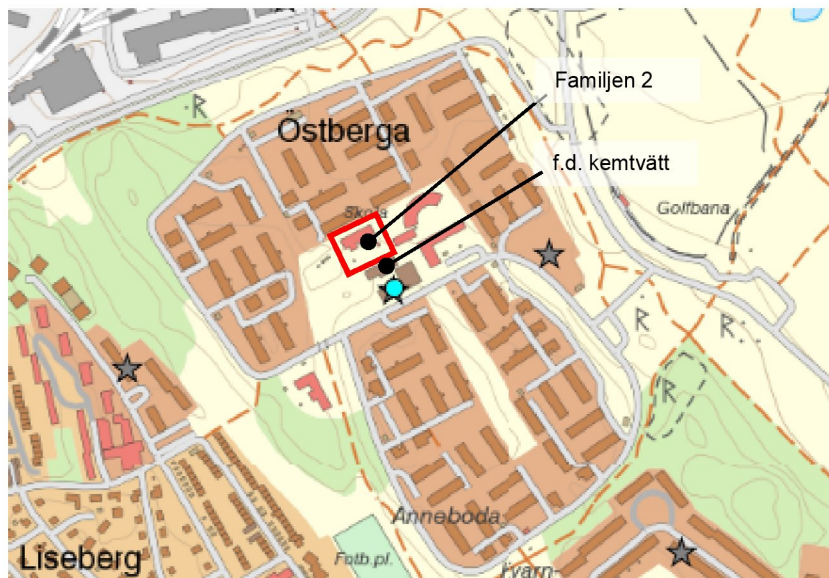
**Figur 2.** Undersökningsområdet, Familjen 2 och läge för f.d. kemtvätt (källa kartunderlag viss.se)

På angränsade fastighet åt syd, Slakten 1, har det tidigare funnits en kemtvätt där klorerade lösningsmedel använts<sup>3</sup>. Av Länsstyrelsens register över potentiellt förorenade områden (MIFO-registret, objekt id. 127878) framgår att identifiering av objektet är avslutad och att inventering ej är påbörjad. Objektet är placerat i riskklass 2 med hänsyn till dess branschtillhörighet (Branschklass 2). Kemtvätten bedrevs fram till minst 1975. Verksamheten antas ha bedrivits i östra delen av den byggnad som ligger närmast Familjen 2, där det i dag är en större tvättstuga för boende i området. Inga tidigare miljötekniska undersökningar av detta eller andra riskobjekt har framkommit i samband med denna undersökning. I figur 2 visas ett kartutsnitt som visar läget för den tidigare kemtvätten.
