ARKEOLOGISK FÖRSTUDIE  
**VILDMANNEN 7**

STOCKHOLMS STAD OCH LÄN  
2018-11-23

290099, Vildmannen 7- Arkeologi

Arkeologisk förstudie

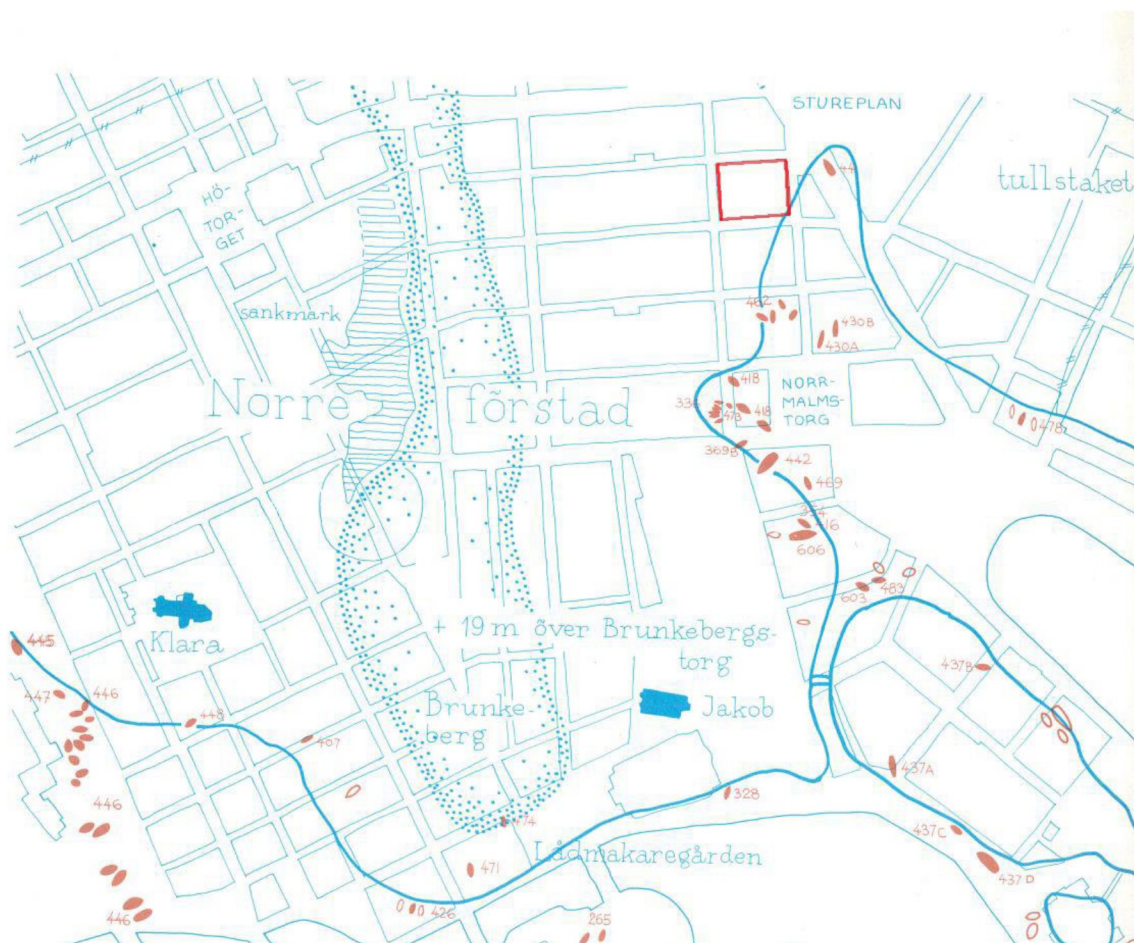
Utdrag ur karta i Medeltidsstaden 17 (RAÄ) med tidiga 1600-talets strandlinje och påträffade båtar i samband med schaktningsarbeten (SR). Kvarteret Vildmannen markerat. RAÄ.

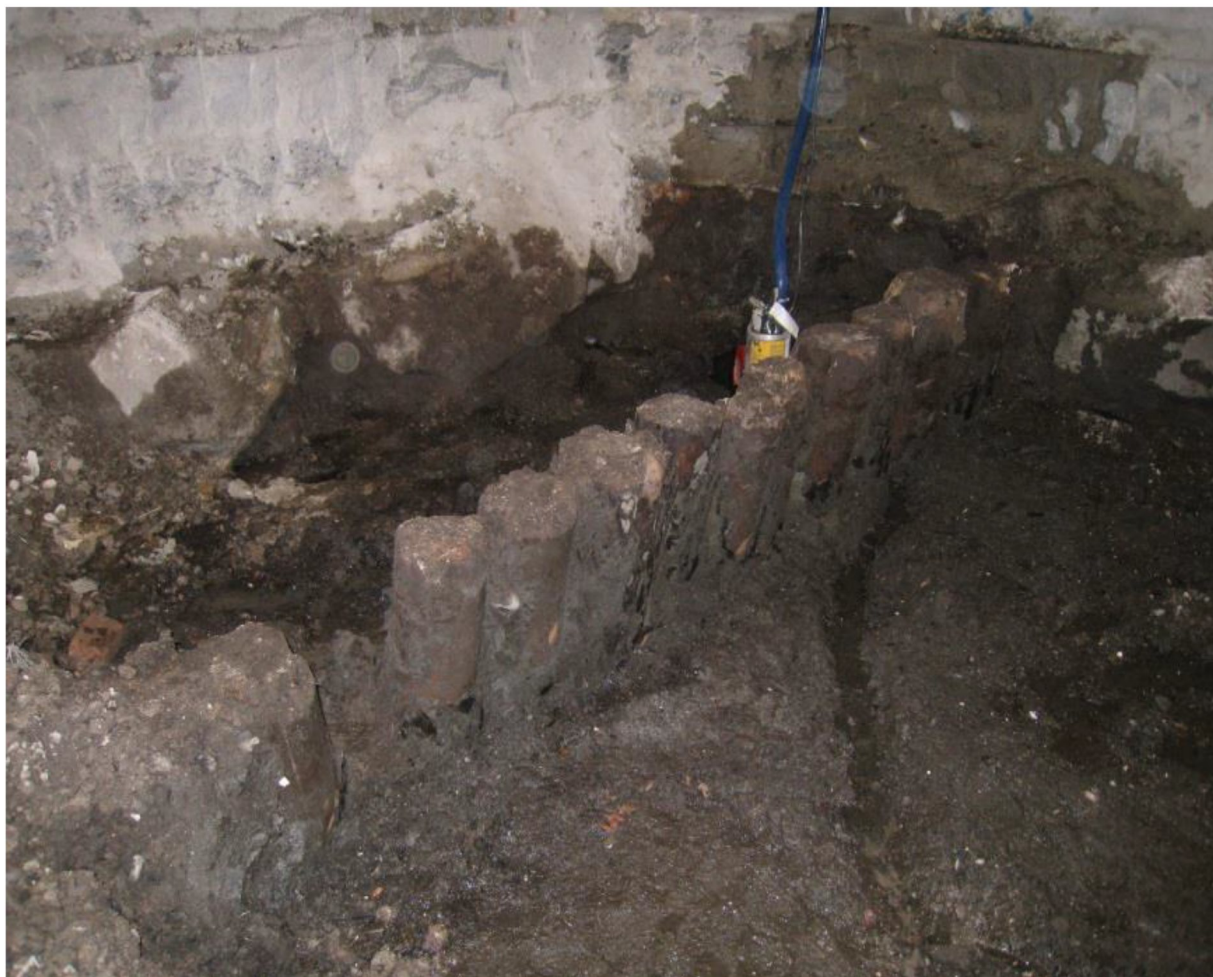
*Pålrad som har hållit emot utfyllnader och fungerat som kaj i kvarteret Rännilen. Dendrodateringar har daterat anläggningen med fällningsår till vintern 1637/38 samt vintern 1640/41. SSM.*

I de östra fastigheterna i kvarteret Rännilen finns den äldsta dendrodateringen från 1629 med konstruktioner som i huvudsak kan dateras till den första byggnationsetappen 1629-1647. Anläggningarna bestod av knuttimrade kistkonstruktioner, broläggningar och pålrader vilka sannolikt utgjorde delar av bryggor längs den östra strandlinjen av *Ladugårdsviken*. De sammanfaller i riktning och läge med strandlinjen på den historiska kartan från 1645. De överensstämmer även i tid med ett par pålar från undersökningen i kvarteret Pumpstocken.
