Sperlingens Backe 45

Wingårdhs VASAKRONAN

Beskrivning Fasadrekonstruktion Underlag Detaljplan 2019-05-17

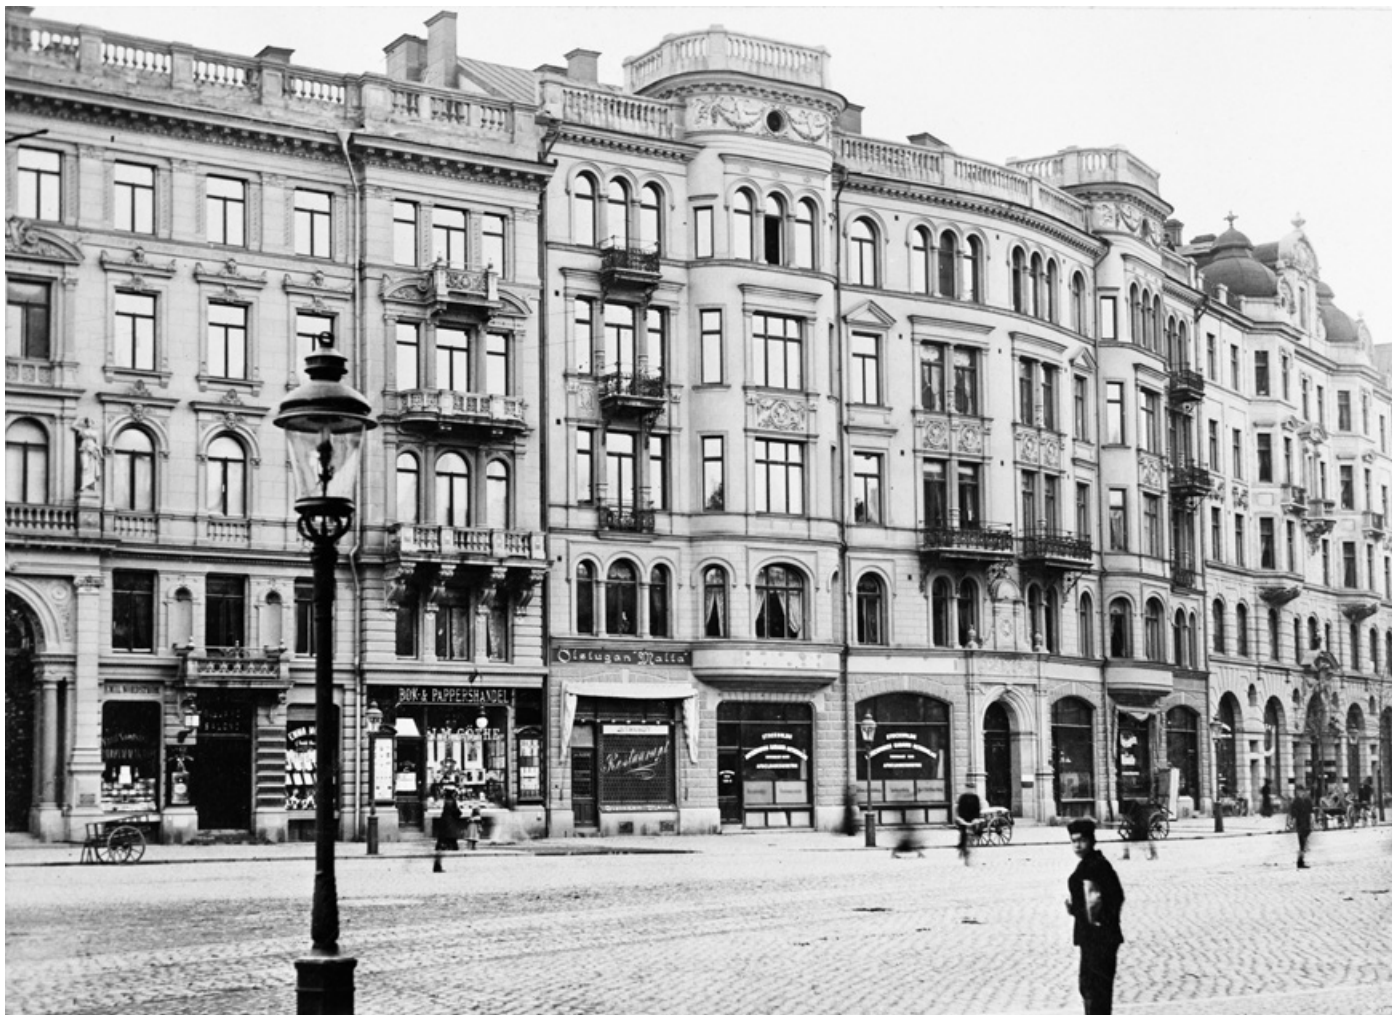
Foto 1910-tal. Stadsmuseets Arkiv

Byggnaden uppfördes på en sockel av slåthuggen granit, sannolikt från Vätö i Roslagen. Dagens sockel av beklädnadssten liknar troligen den ursprungliga i material och kulör, men rekonstruktionen bör utföras i en tjockare sten som förmedlar stensockelns bärande funktion.

Byggnadens entréplan, sockelvåning, var ursprungligen klädd med natursten, möjligen även den av samma granit. Här visade stenarna som monterats i ett kvaderstensmönster dock upp en grov klovyta mellan slåthuggna kanter. Såväl de flacka stickvalven som de raka valven betonades med valvbågar i samma sten och utförande, där slutstenarna liksom anfangerna på de raka valven markerades genom att vara slåthuggna.

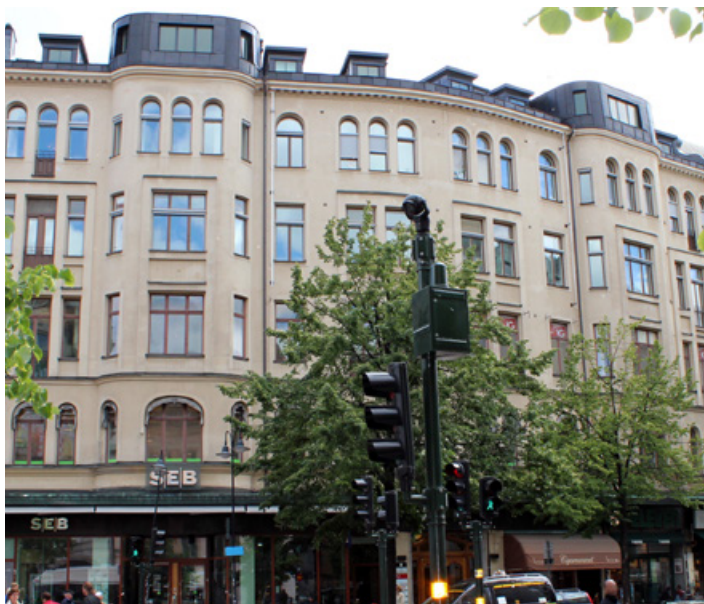
Dagens fasad mot Stureplan

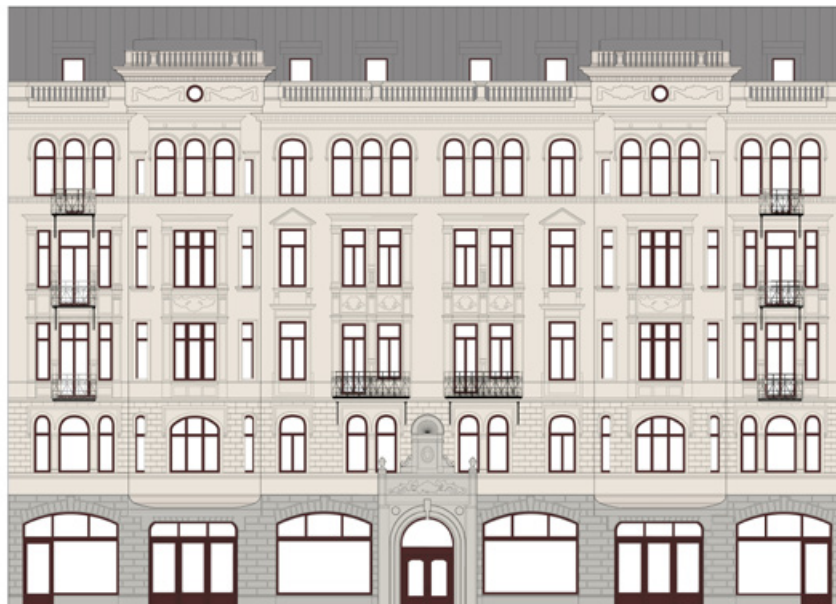
Möjlig kulörsättning

Kulören kan ha liknat någon av de som idag återfinns på Blasieholmens nyrestaureerade fasader, såsom NCS S 1510-Y30R (Grand Hotel), NCS S 2005-Y50R (Bolinderska huset) eller NCS S3005-Y20R (nederdelen av Tyska legationshotellet/Lydmar hotel). Den slutgiltiga kulören måste harmonieras med kulörvalen i kvarteret som helhet.

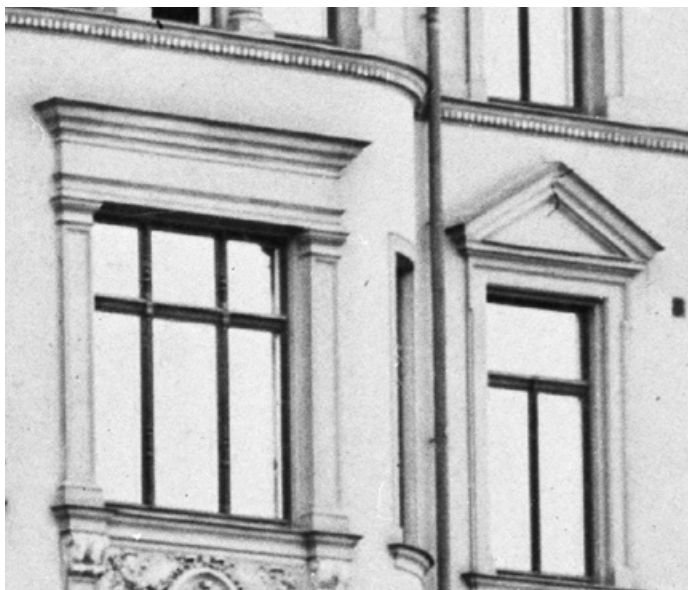
Fönsteröppningarnas horisontella avslut

Den kraftiga listen betonade den första våningens tyngd, något som även dess rundbågade fönster och fasadens tunnare kvadernursindelning uttryckte. Fasaden däröver blev lättare i uttrycket med höjden, till exempel genom fönsteröppningarna horisontella avslut och den dubbelhöga kompositionen av våningarna två och tre. Dess fönster bands samman av dubbelhöga lisener och dekorativa ornament som förenade de två våningarna i en samlad figur.

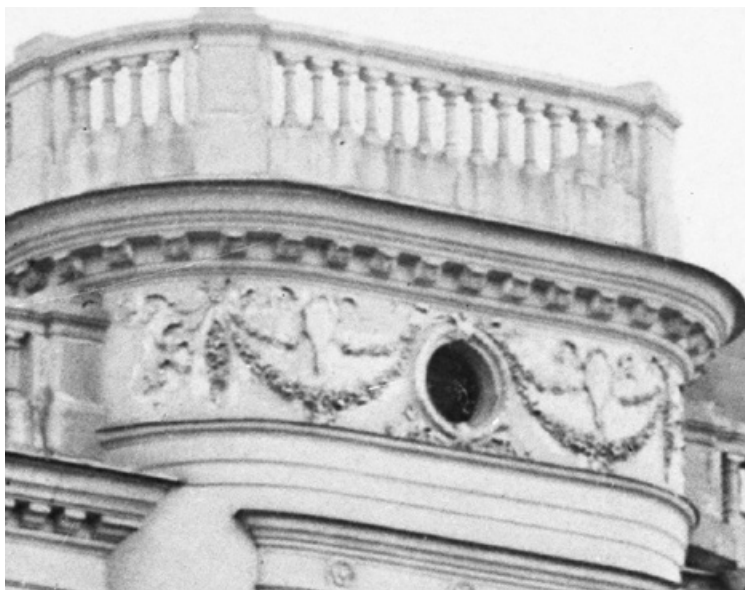
Fasadens avslut med tandsnitt och kraftig balustrad

Under den översta våningen bröstning låg en list med ett grunt tandsnitt. Fönstren var, och är, där genomgående rundbågiga. De förenades som regel i grupper om tre av kolonnetter och på risaliterna dessutom av dekorerade entablement. Fasaden avslutades uppåt av ett tandsnitt som ännu kan skönjas, samt av en kraftfull balustrad. Risaliterna fick här sin allra starkaste betoning, då de både bryter igenom balustraden och åstadkommer vad som skulle kunna tolkas som takterrasser, och dessutom föräras fasadens största ornamentfält med festonger som grupperats kring de oxögon som avslutar fönstersättningen. Själva balustraden var troligtvis prefabricerad i cementsten och kan nu återskapas i fiberbetong.

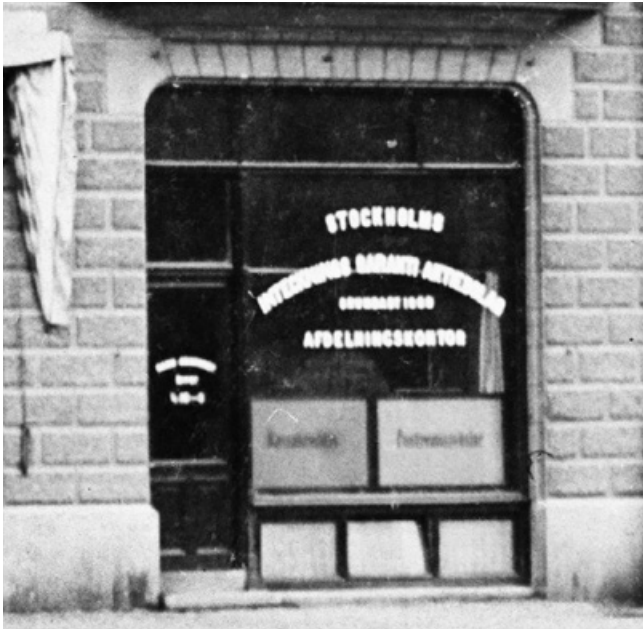
Butikernas dörr- och fönsterpartier

Butikernas dörr- och fönsterpartier förekom i två varianter. I lokalen längst söderut och längst norrut, som vid tiden för fotografiet rymde ölstugan Malta, stod fönsterpartiet ovanpå en massiv sockel. För lokalerna däremellan nådde snickeriet i stället hela vägen ned, med täta fyllningar i bröstningarna. I samtliga fall var fönsterpartierna delade i fält som gjorde det möjligt att infoga en dörr.

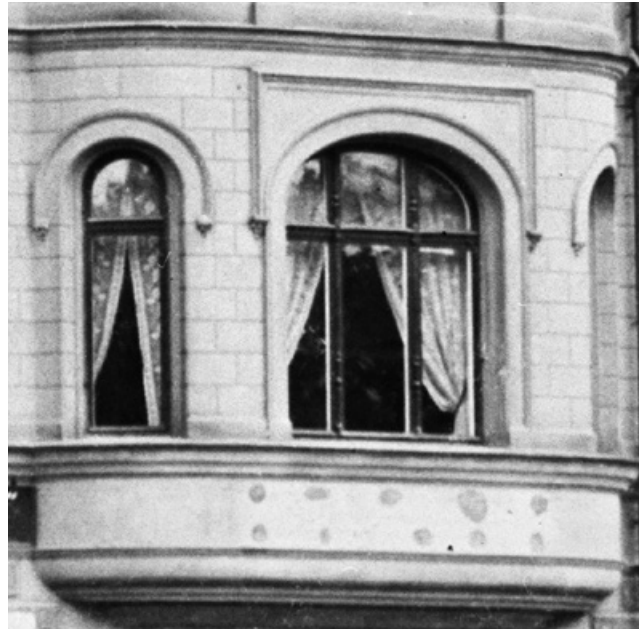
Fönsterpartiernas mörkare snickerier och framskjutande fönsterposter

Fönstren är i övrigt bevarade. Det framskjutande partiernas fönsterposter är dekorerade med en äggstavsdekor. Mötet mellan horisontella och vertikala delar är accentuerade på övriga fönster. Alla snickerier verkar ha målats i samma mörka kulör, troligtvis bränd terra, det vill säga mörkbrunt. De avtecknade sig i skarp kontrast mot den överlag ljusa fasaden, som troligen var målad med linoljefärg vilken hade förtjänsten att kunna appliceras på de varierade underlag som sannolikt förekom. Med sina rundade hörn, rusticeringar, balustrad och festonger, fick byggnaden drag av rokoko. Jämför till exempel med Palmstedts hus för Børsen vid Stortorget (1773-78).

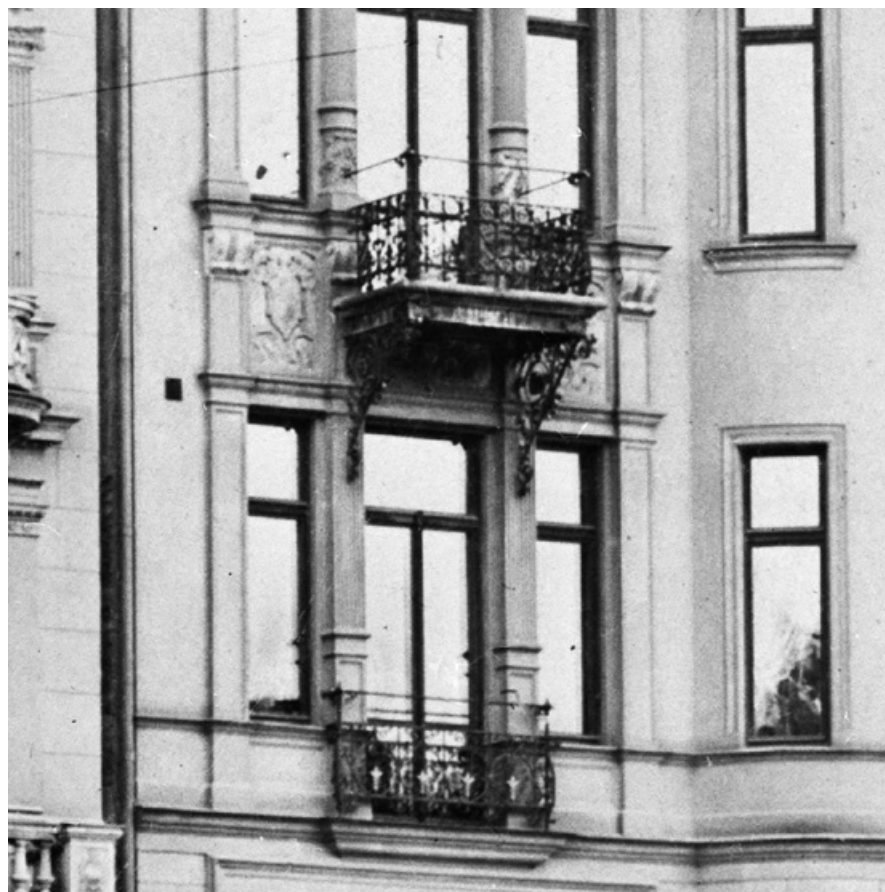
Fasadens smidesdetaljer

Förutom förmodade plåttäckningar och byggnadens stuprör, vilka ligger kvar i samma läge idag som då huset byggdes, begåvades huset med åtta rikt dekorerade balkonger. Också dessa fanns i tre olika varianter. De största betonde fasadens mittparti och bars upp av ornamenterade konsoler. På samma våningsplan fanns ett par franska balkonger, och över dessa två par mindre balkonger vilka alla vittnar något om statusen hos rummen innanför.

Den ornamenterade delen av balkongfronterna håller sig inom bröstningens höjd, det vill säga drygt sjuttio centimeter, men redan ursprungligt var dessa mer massiva delar kompletterade med en överliggerare ett par decimeter däröver. Eftersom dessa bröt fasadens genomgående horisontaler hade de getts en påtagligt diskret utformning.
