## **SPALTGASVERKET I ÖSTRA GASVERKET, NORRA DJURGÅRDSSTADEN, STOCKHOLM**

### **BYGGNADSTEKNISK UTREDNING**

Beställare: Exploateringskontoret, Stockholms stad  
Handläggare: Sölve Johansson  
Datum: 2016-06-30

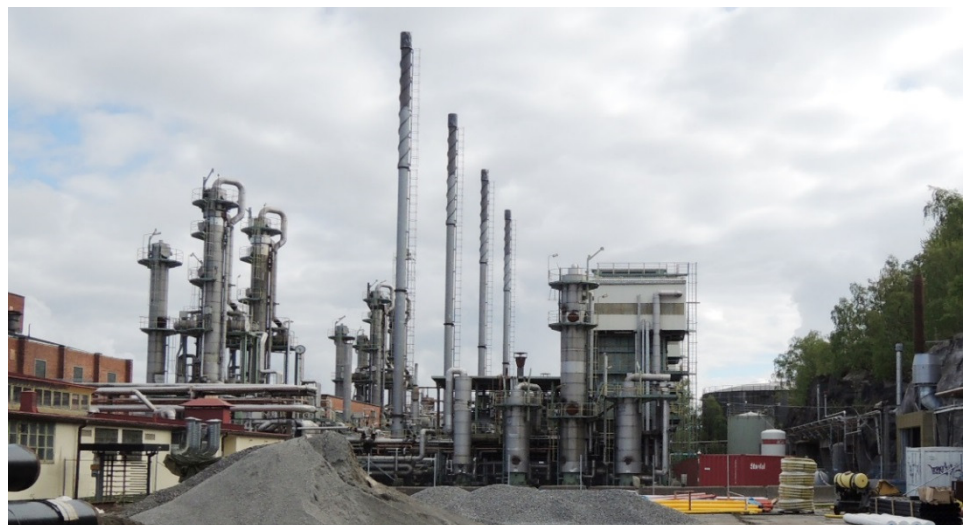
Vy av spaltgasverket åt väster.

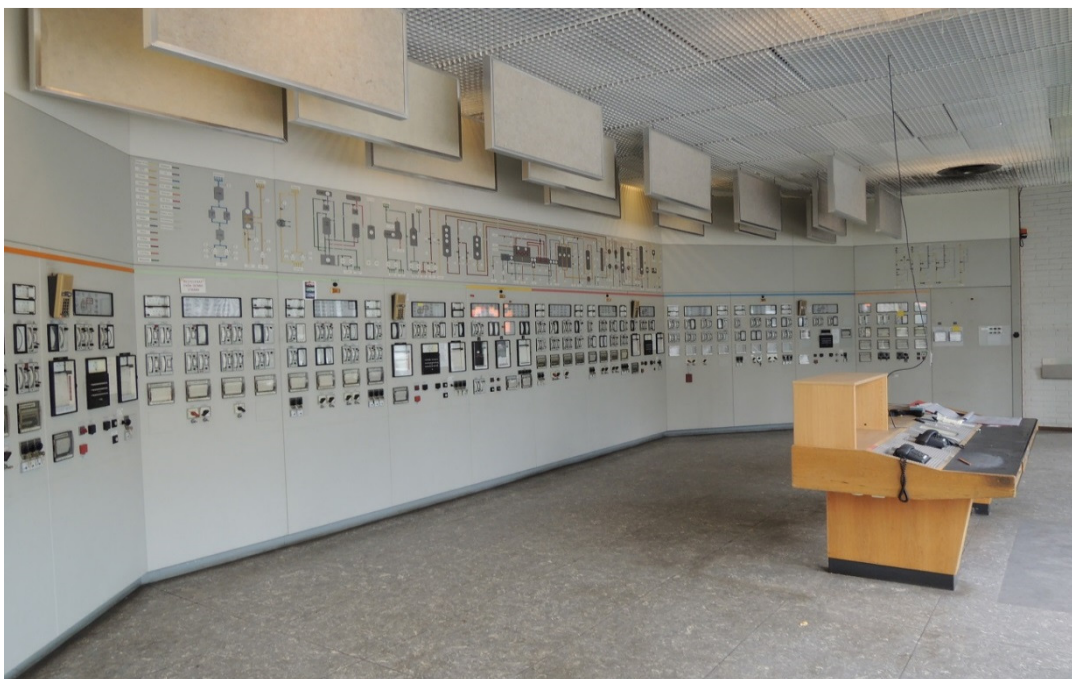
En bra bild av processen vid gastillverkningen får man genom ett besök i kontrollrummet beläget i Manöverbyggnaden.

Kontrollrummet.

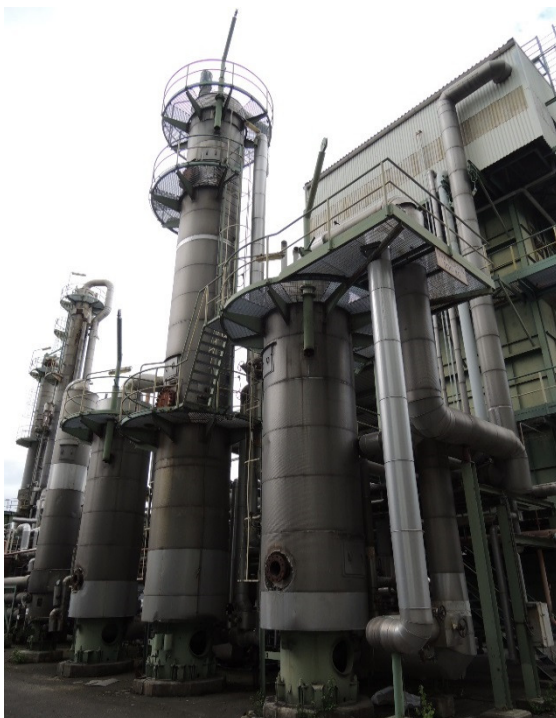
Reaktorerna är fribärande på egna fundament. De bär i sin tur upp delar av gångbryggorna. I anslutning till reaktorerna finns en mängd rör, dels med kranar och mätare i markplan, dels upplyfta på en stomme som bär huvuddelen av rören i nord-sydlig riktning.

Reaktorer och naftaförångare.

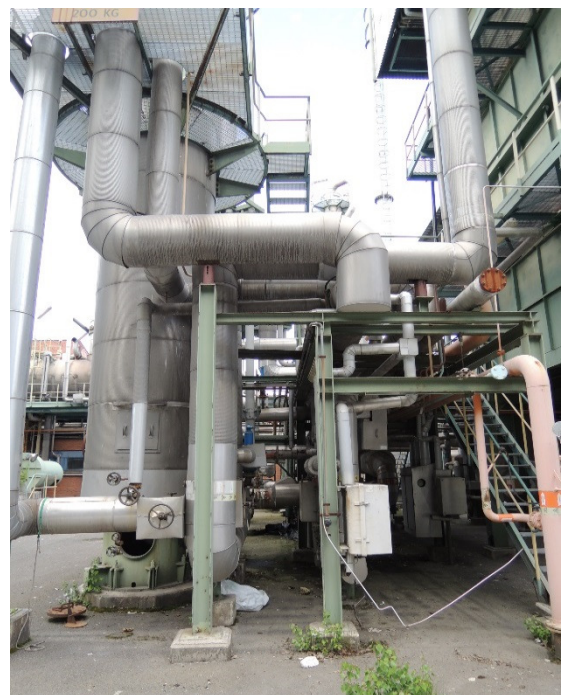
Rör vid reaktorer.

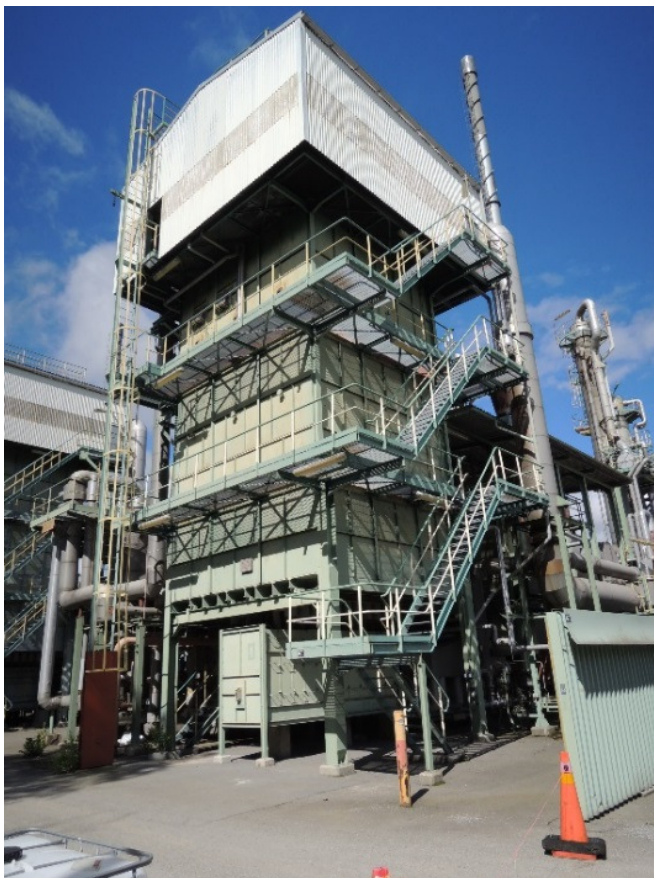
Spaltugnen är den höga delen av anläggningen med en byggnad på toppen. Den står på egna fundament, samt är omgärdad av gångbryggor på flera plan. Stommen runt har troligen en stöttande funktion, men den bär annars främst gångbryggorna. Trappor leder upp till huset på toppen. Som nödutrymning finns en stege, den går även upp på taket. Spaltugnens kammare slutar i underkant på toppbygganden. De rör som finns i kan delvis tas bort. Rören på byggandens utsida hålls troligen på plats av de större rören här inne. Skall de inre rören tas bort så får de yttre delarna stadgas. Golvet är av gallerduk.

Spaltugnen.

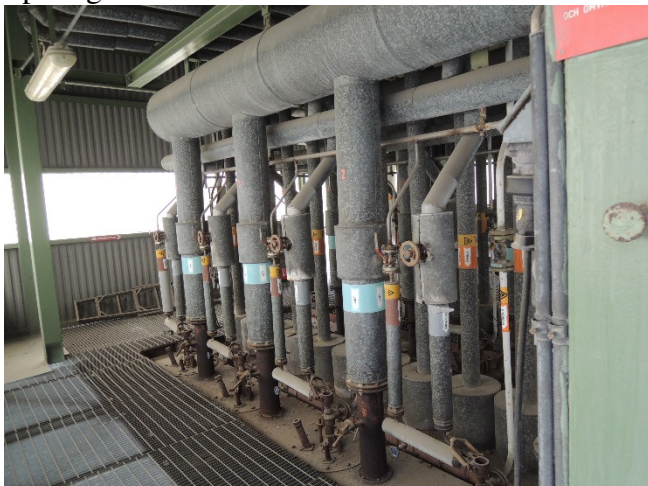
Interiör takhuset.

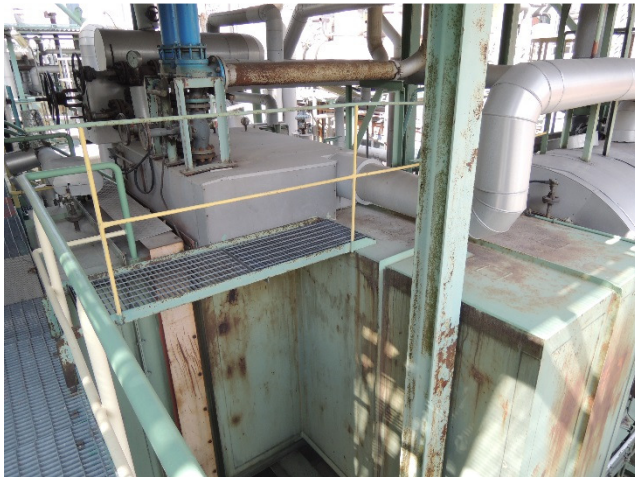
Processugnsöverhettaren sitter mellan spaltugnen och ångpannan, de två största apparaterna i anläggningen. Tas den bort blir det ett stort tomrum, och hål in i anslutande apparater, särskilt in i spaltugnen, där hålet blir över en kvadratmeter stort. Nya problem kan uppkomma vid demontering, kanske måste hålen byggas för och nya säkerhetsräcken byggas. Det beror på tänkt tillgänglighet i framtiden.

Processugnsöverhettare.

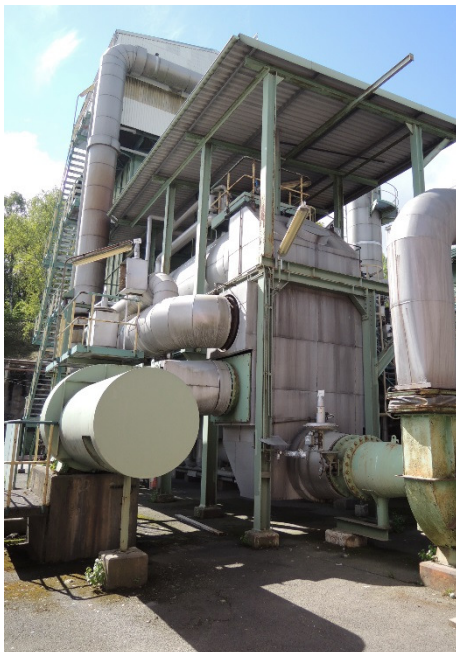
Ångpannan vilar på en järnstomme, och har bara delvis ett eget fundament. Stabilitetsmässigt är den fast förankrad i processugnsöverhettaren. Båda delarna är skyddade av tak.

Rökgasavhettningsskitteln är kopplad till ångpannan. Kitteln kan tas bort men den lämnar då ett hål in i pannan, samt ett löst stort rör som leder upp till toppen på spaltugnen. Röret är dock självbärande.

Ångpannan föreslås bevaras. Den är kopplad till processugnsöverhettaren som föreslås tas bort, samt till fläkten till vänster närmast på bilden nedan.

Ångpanna och rökgasavhettningsskittel.

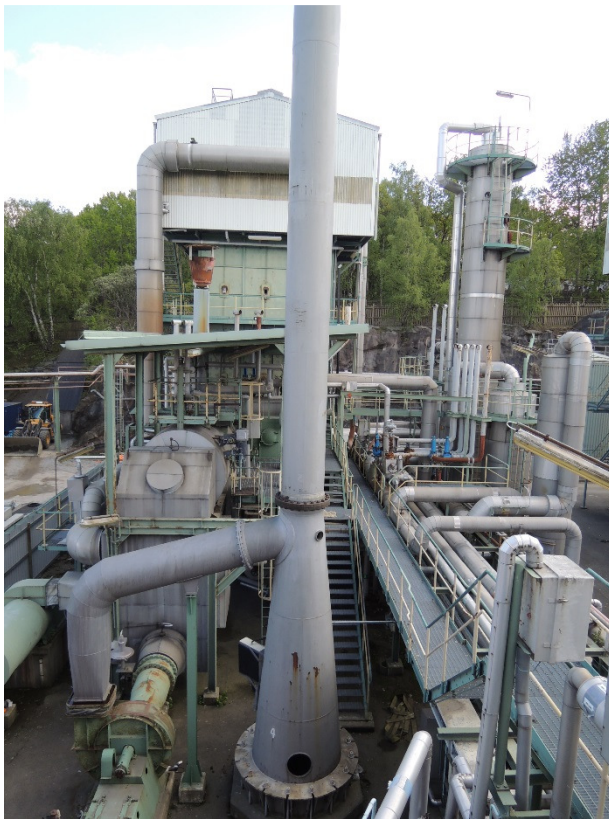
Skorstenen är kopplad till rökgasfläkten med ett krökt rör. Skorstenen är fribärande, anslutningsröret kan demonteras, eller behållas då det har en egen bärande stolpe.

Rökgasfläkten kan demonteras utan påverkan på skorstenen i övrigt. Rost finns på de stora skruvar som håller skorstenen på plats. Anslutningsröret slutar över 2 meter från marken idag.

Skorsten, en av fyra likadana.

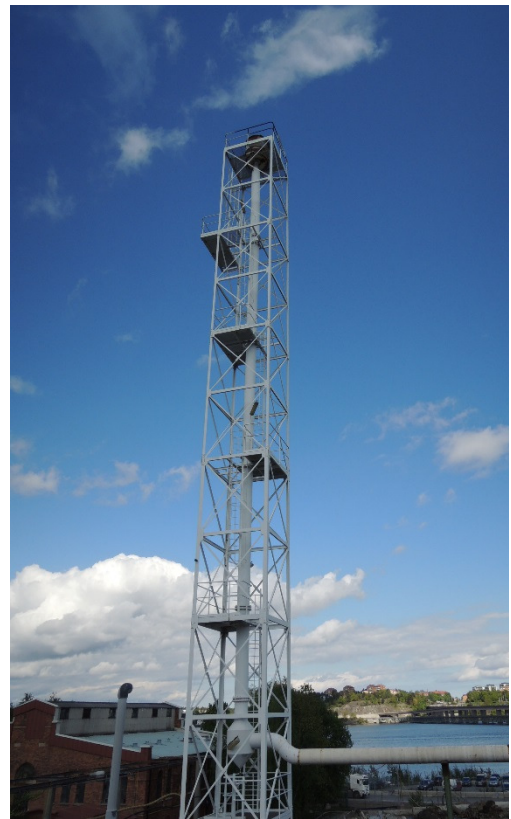
Facklan är en skorsten med utvändig stomme. Stomme och rör är i gott skick, närmast utan rost vid en besiktning från marken. Översta delen, själva facklan är dock rostig, då eld troligen bränt bort färgen. Stegar och plattformar gör att det går att klättra hela vägen upp till toppen av skorstenen.

Facklan.

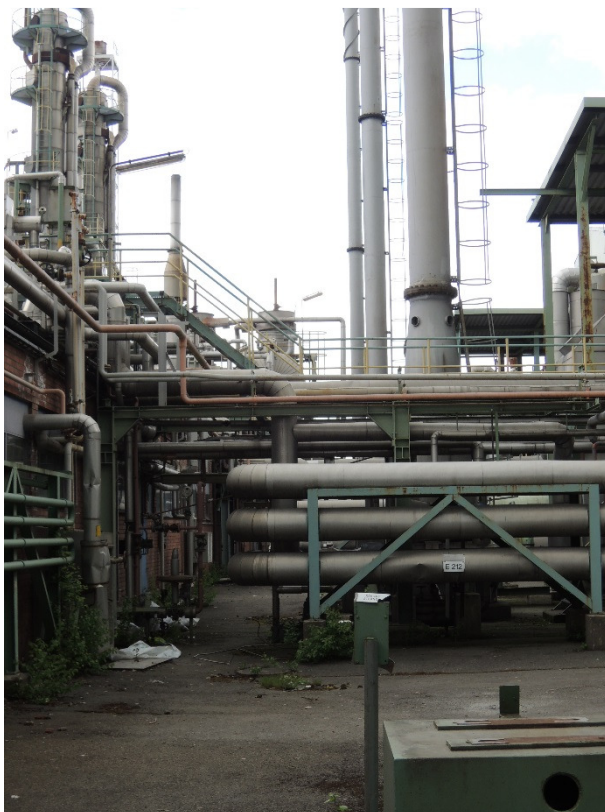
Rören till höger i bilden ovan vilar på en stomme cirka 2,5 meter upp från marken. Parallellt går en gångbrygga. Under rören närmast till höger på bilden med skorstenen finns rör som föreslås tas bort. Se bild nedan.

Rören vid skorstenen.

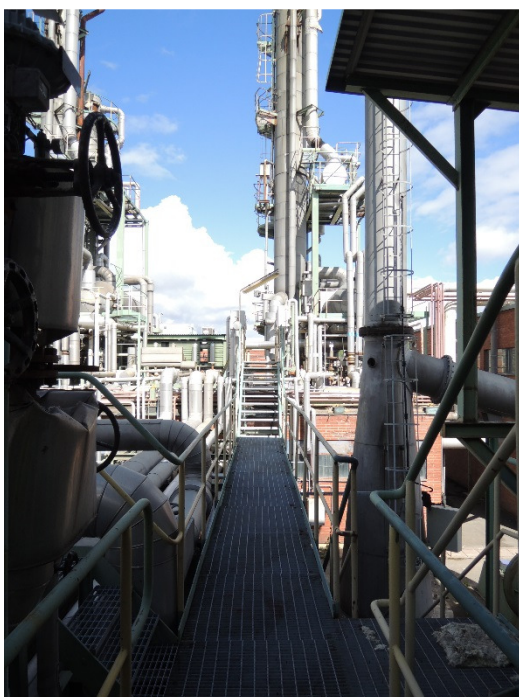
Kolsyratvätten är belägen norr om envåningsbyggnaden. De mest framträdande delarna i den är de två höga tornen med gångbryggor kring. Till största delen står den på ett betongvalv buret av betongpelare. Detta betongfundament som är en enhet med envåningsbyggnaden, d v s dess betongstomme. Huruvida aktuell del av envåningsbyggnaden kan rivas är osäkert på grund av stabilitetsfrågor. Det är viktigt att en stabil enhet återstår om ovanliggande delar skall bevaras.

Kolsyratvätten.

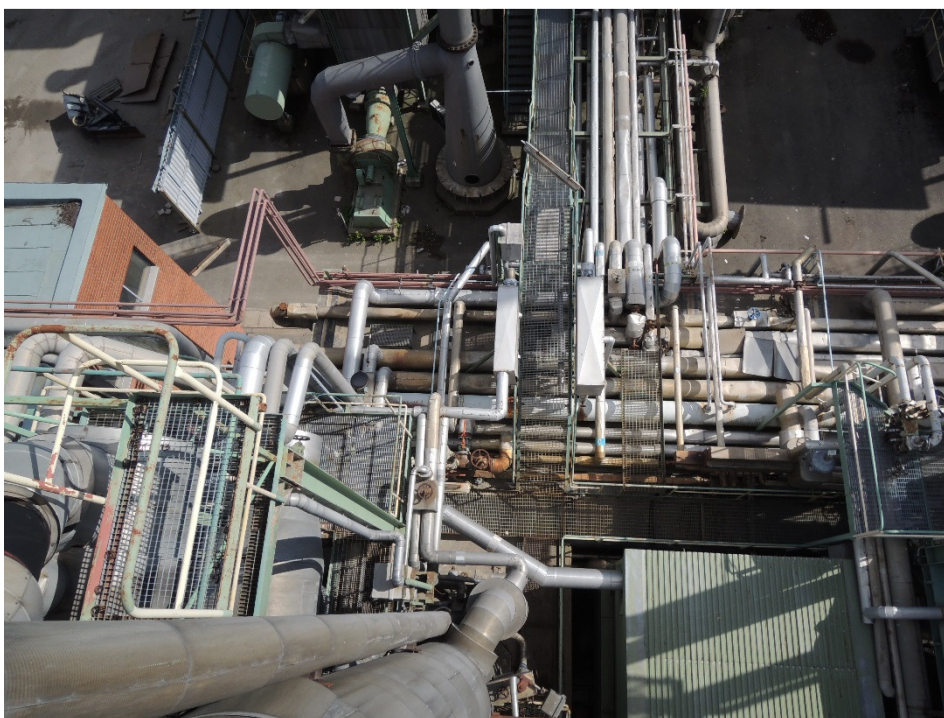
Rör. De flesta rör och reaktorer är isolerade. Isoleringen är dold bakom aluminiumplåtinklädnader. Vissa rör är inte isolerade, exempelvis naftarören- som är målade rosa. Där rören har bultade skarvar kan de delas och ändå ligga stabilt kvar. När rör kapas på andra ställen behöver man titta på bärningen av det röret just där. Bärningen ligger rätt tätt så det borde inte innebära några större problem. När rör kapas blottläggs isolering, som då behöver fixeras eller täckas för att inte spridas. Föroreningar och rester av farliga ämnen i rören berörs inte i denna undersökning. Måste utredas separat.

Rör sedda från kolsyrvatvätten.

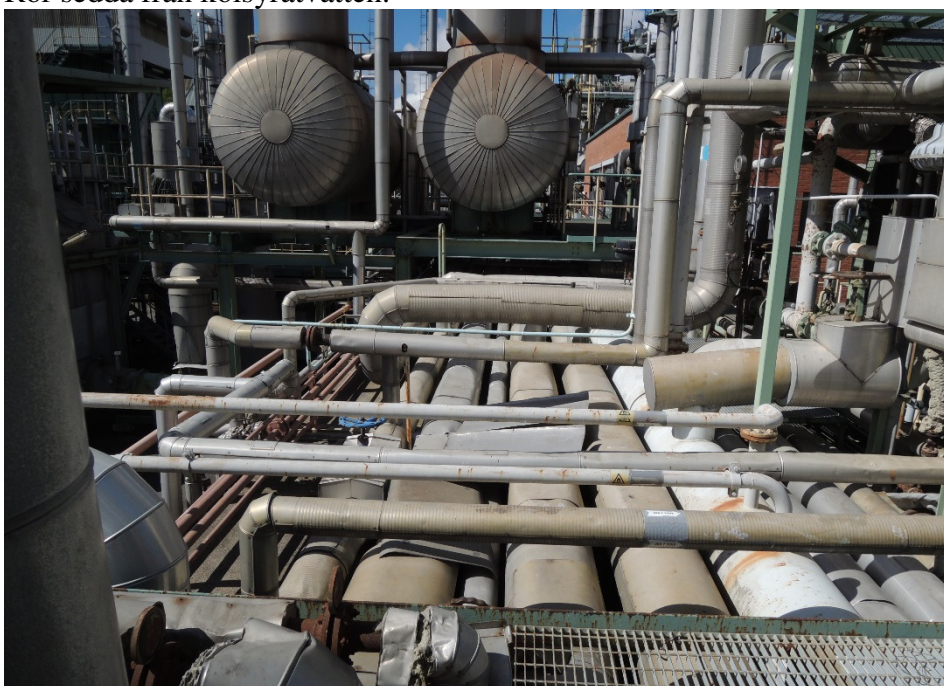
Närbild på rör på envåningsbyggnaden.

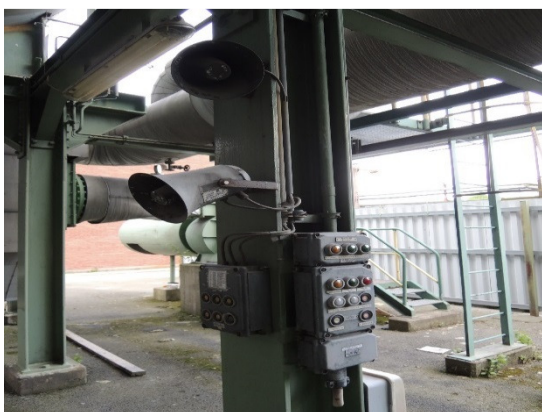
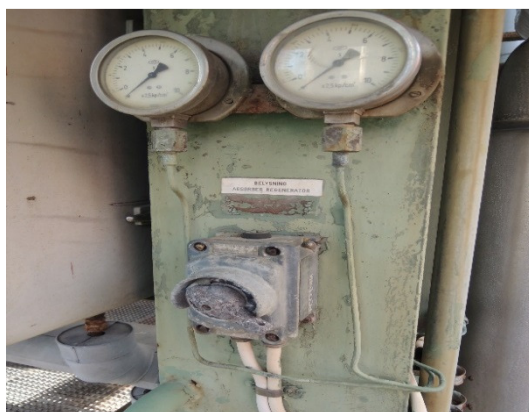
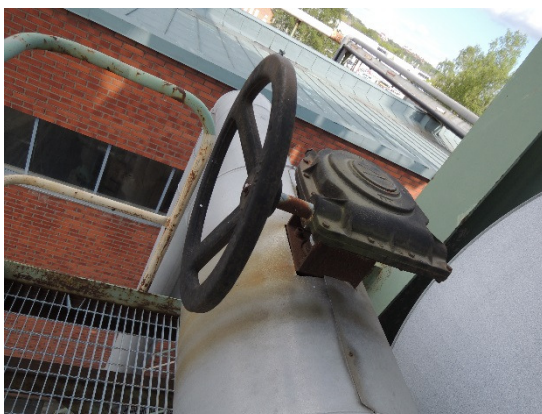
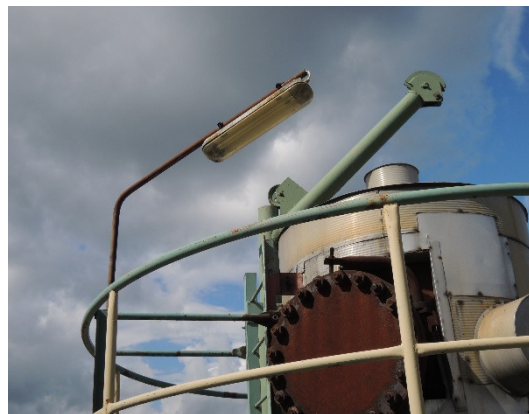
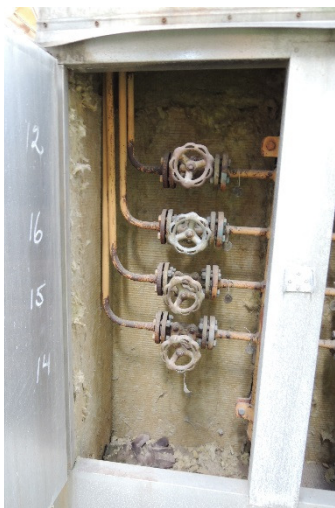
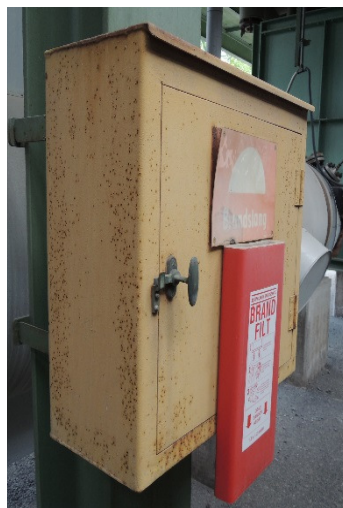
Alla tillbehör kan i princip tas bort utan att det påverkar bäringen av någon annan del. Mätarna och kranarna lämnar hål efter sig som kan behöva förseglas. Många av delarna är ömtåliga och vissa delar sitter inte så hårt fast. Som tidigare nämnts rör det sig om många olika delar under denna rubrik. El - flera ledningar är uppfläktade och bör tas bort. Belysning - armaturerna är gamla och delvis av plast.

Olika tillbehör.

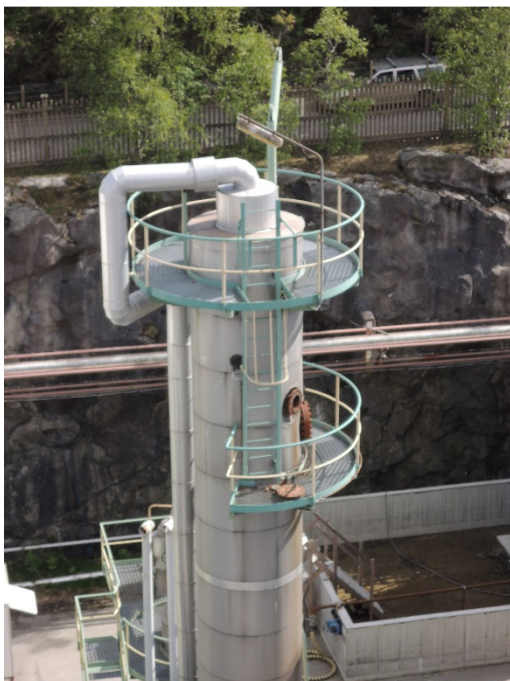
Gångbryggor bärs både av stommen och av olika reaktorer och torn. De är av vinkeljärn med fastklammade gångbanor av galvaniserad gallerduk. Trappor och stegar med skyddsbyglar leder mellan de olika planen. Alla gångbanor har räcken.

Torn med gångbanor.

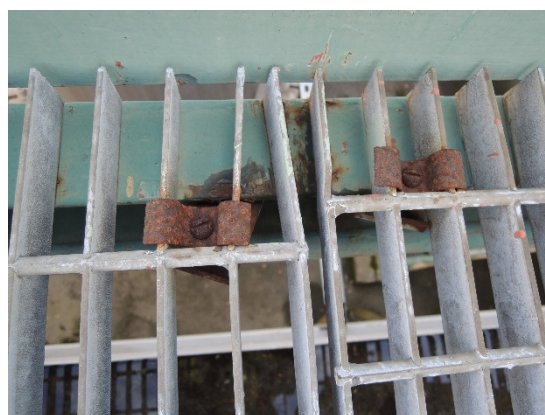
Infästning, rostiga.

Marken har vissa ojämnheter och sprickor i asfalten. Asfalten bör tas bort och ersättas t ex grus. Dagvattenfunktionen behöver förmodligen förnyas. Betongfundamenten är i gott skick, på något ställe finns lite sprickor och något synligt armeringsjärn. Byggnadsstommen av järn är i bäst skick närmast marken, här har underhållsmålning utförts genom fläckbättring. Avskavd färg och rostig metall finns, men bara på ca 1-10 % av stommen. Mer högre upp. Gallerdurkarnas infästningar är generellt rostiga.

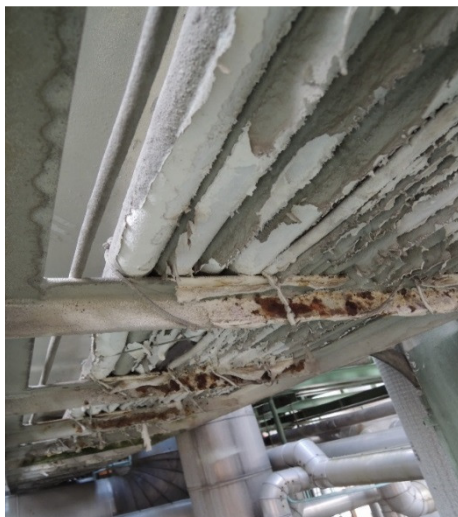
Skadade ledningar.

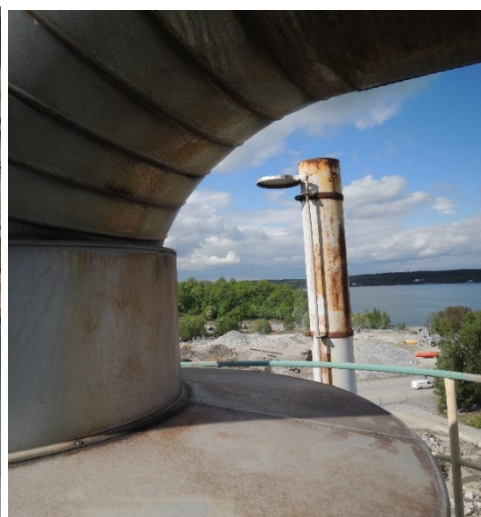
Rostiga målade rör.

Idag finns vissa skador som behöver repareras initialt, främst saknade inklädnader av isoleringen och ev. återställande av avklippta åskledare. Om delar av envåningsbyggnaden bevaras så bör skadade byggnadsdelar repareras såsom trasiga fönster, rostiga dörrar och hänggrännen. Betongtaket har stora sprickor samt ytterligare en rad mindre skador finns på byggnaden. Processmaskinerna har rostade under isoleringen, vilket syns vid inspektionsluckor. Detta behöver utredas vidare. Räcken och gångbryggor är viktiga att hålla i skick om någon går upp på byggnaden. Skruvar till aluminiumplåtar är alla lite rostiga, luckors stängningsbeslag är helt rostiga och bör bytas. Vissa rör som är målade har större rostskador. Detta gäller mer högt belägna delar.
