# GASVERKET I VÄRTAN

Antikvarisk förundersökning 2010-04-20

**Gasverket i Värtan**  
Del av Norra Djurgården 1:1 i stadsdelen  
Hjorthagen, Stockholm

Antikvarisk förundersökning 2010-04-20:  
med en kulturhistoriskt grundad analys av  
bebyggelsemiljöns känslighet avseende ändring

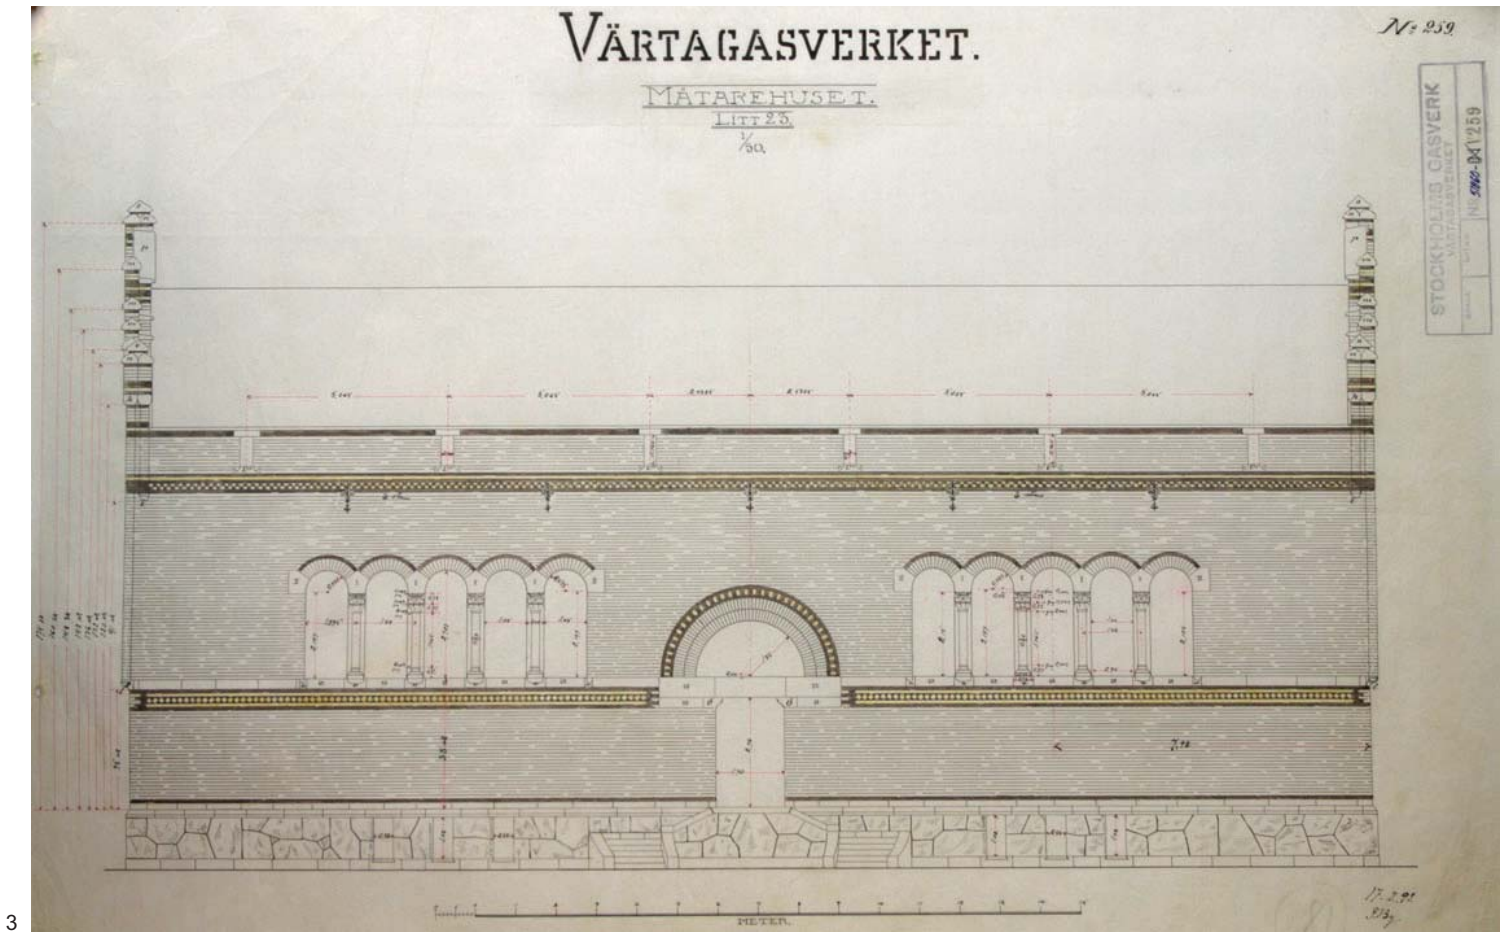
3 Ursprungsritning för Mätarehuset (7), senare Pumphus, Ferdinand Boberg 1891. Källa: SSA.  
4 Gasverkspersonalen poserar framför Mätarehuset. Foto Karl Severin Edlund u.å. Copyright Peter Nyblom.

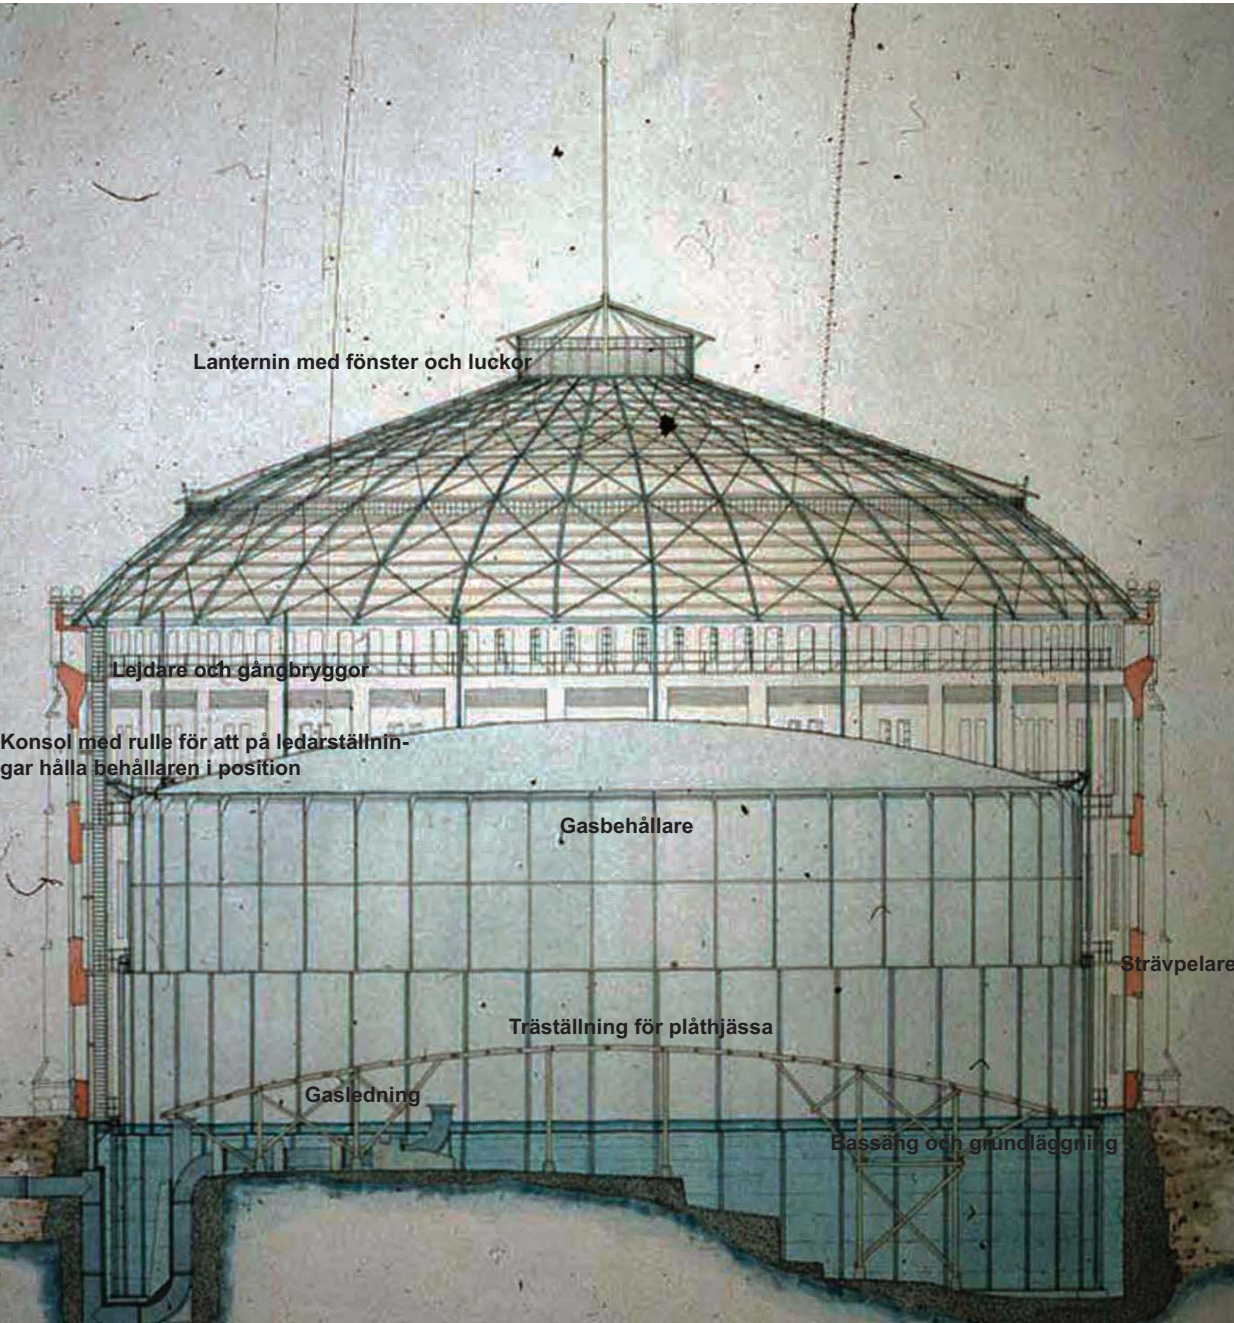
1 Gasklocka I

- 1 Situationsplan över Värtagasverket från 1893. Byggnader färgade med orange hör till första utbyggnads-etappen 1890 -93. Planen kan liknas vid en generalplan eftersom planerade byggnadsetapper också redovisas. Källa: SSM
- 2 Interiör från Gasklocka I under arbete med gasbehållaren. Foto Karl Severin Edlund 1893. Copyright Peter Nyblom
- 3 Planritning av Gasklocka I u.å.. Källa: SSA
- 4 Sektionsritning av Gasklocka I u.å.. Källa: SSA

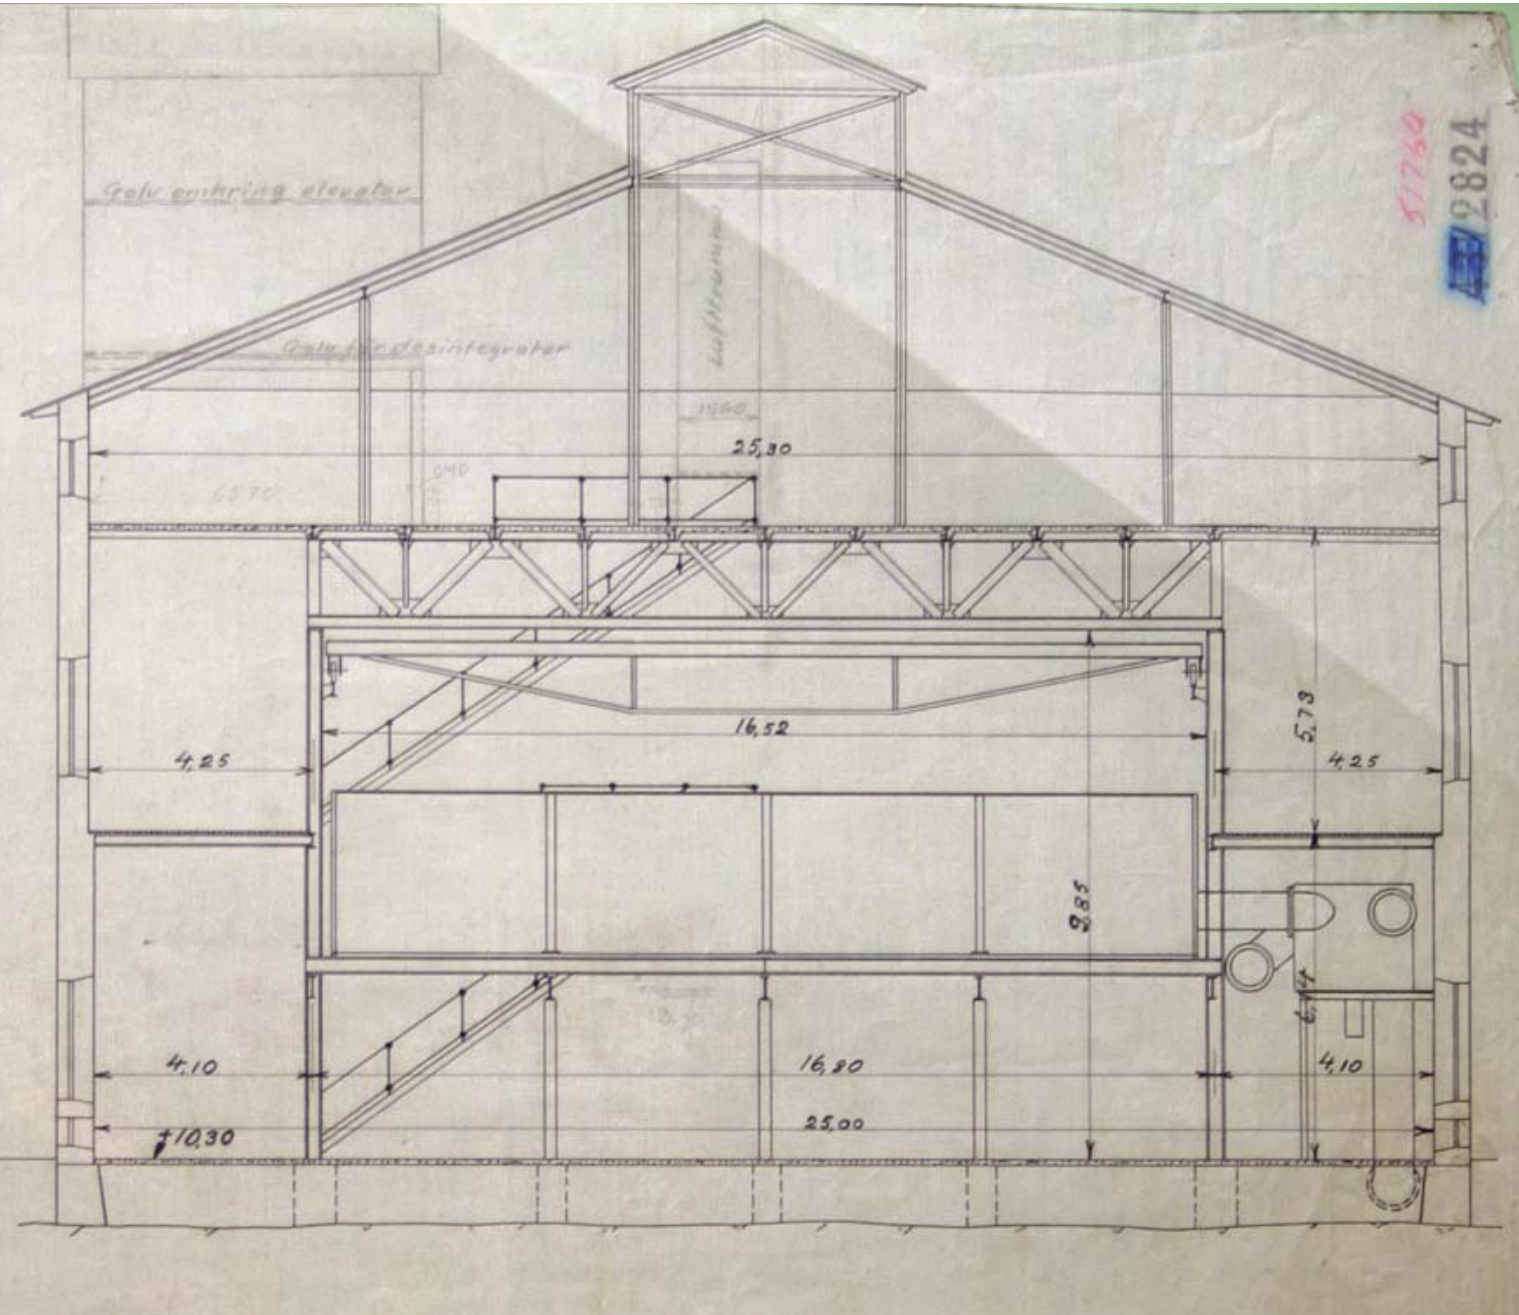
1 Teglet skiljer sig något lite mellan de olika påbyggnadsetapperna.  
2 Ritning från första påbyggnadsetappen 1915. Källa: SSA  
3 Fotografi taget från byggnadsställningen på Gasklocka 1 runt 1892. Källa: SSA  
4 Regenerationshuset före ombyggnad, troligen runt 1914. Källa: SSM  
5 Tvärsektion genom byggnaden 1915. Källa: SSA

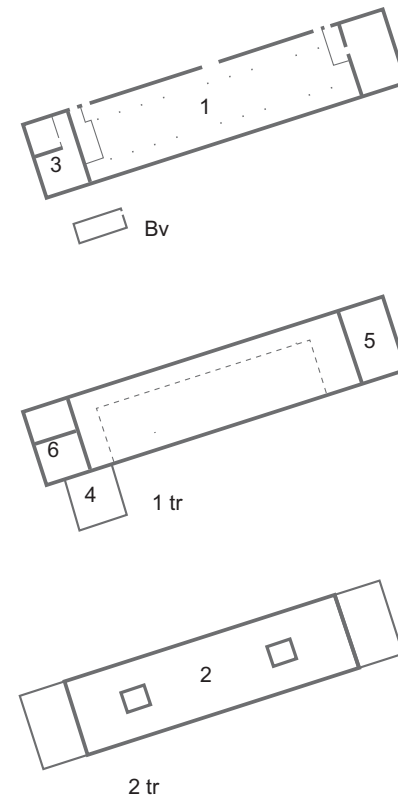
- 1 Reningshus 10 med den lilla gasklockan i förgrunden. Fotografi u.å., troligen runt 1926. Källa: SSA.
- 2 Blåkopier med längssektion och plan är mycket informativ. Till vänster syns maskinrummet med gaspumparna, i mittpartiet reningskistorna och till höger mätarhuset med en stor stationsmätare. En del av byggnaden ligger på berg och resten av byggnaden är pålad till berg. Källa: SSA.
- 3 Östra fasaden med ingång till maskinrummet och tvärsektion genom reningshallen. Källa: SSA

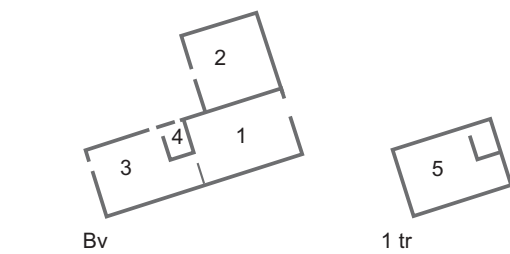
I söder ansluter en gångbrygga till en dörröppning i övervåningens fasad.

Portöppning i östra gaveln har vidgats och försetts med rakt betongvalv och ny port. En sentida gångport till trapphuset har tillkommit liksom ett anslutande träfönster med avvikande utformning.

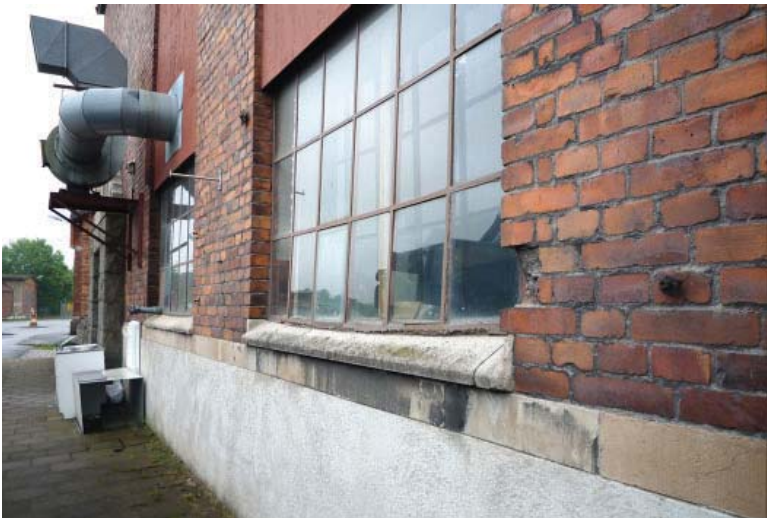
5-6 Maskinhuset med torn. Källa: SSA  
7 Den ursprungliga entrén på östra fasaden.  
8 Södra fasaden med igensatta hål i muren och dolda stålfönster. De synliga fönstren har kopplade träbågar och fuskpröjs.  
9 Fotografi, troligen tidigt 1980-tal. Källa: SSA  
10 Några stålfönster finns kvar i norra fasaden, med rostskador i nederkant.

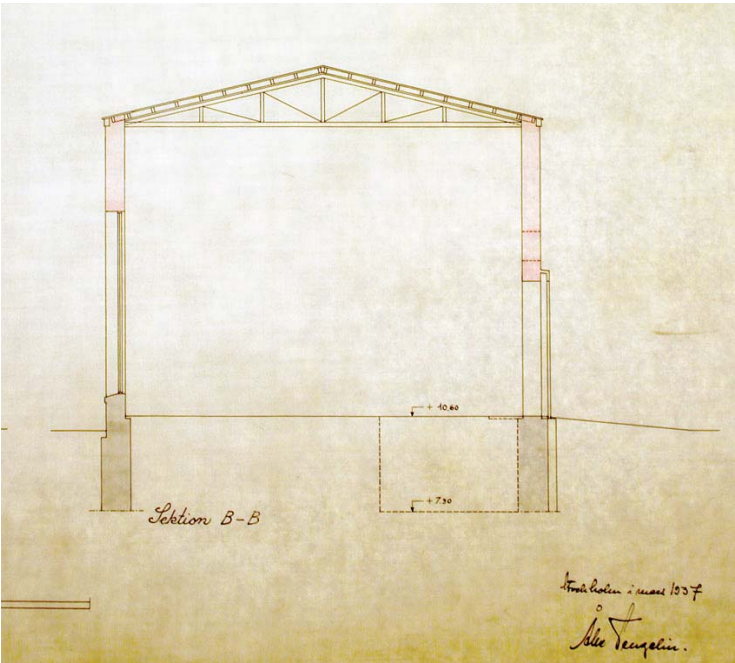
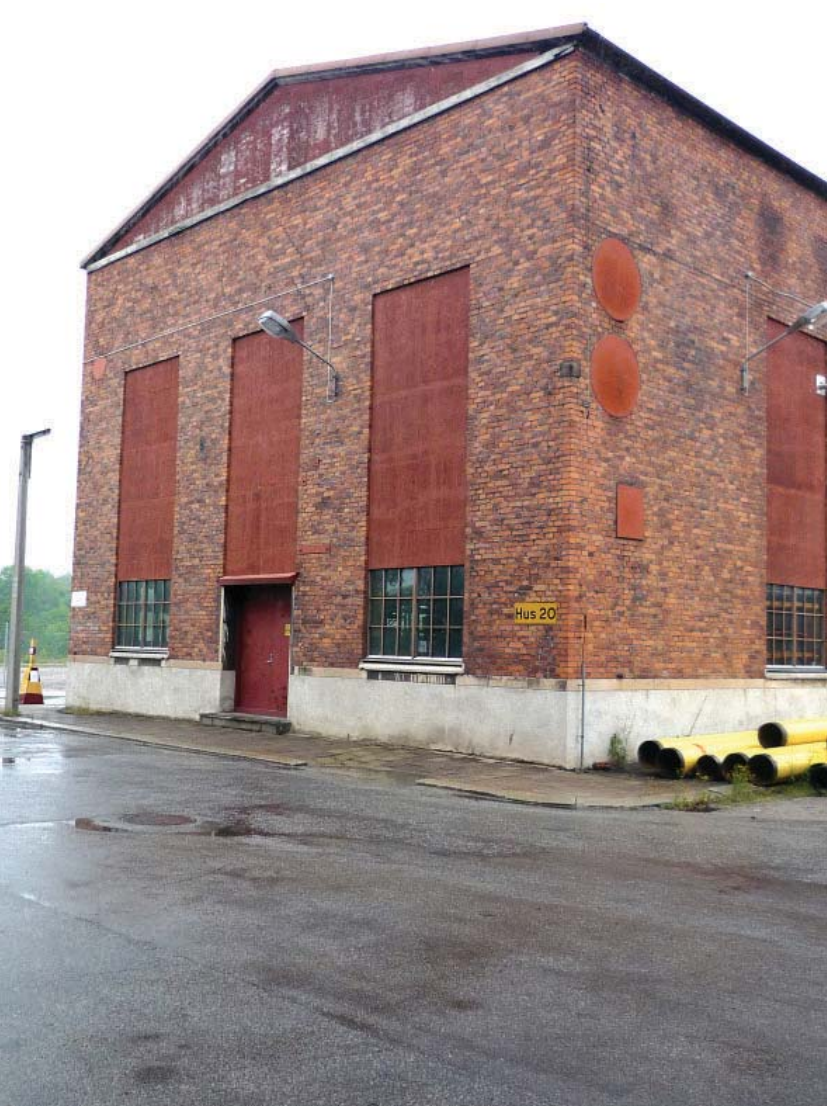
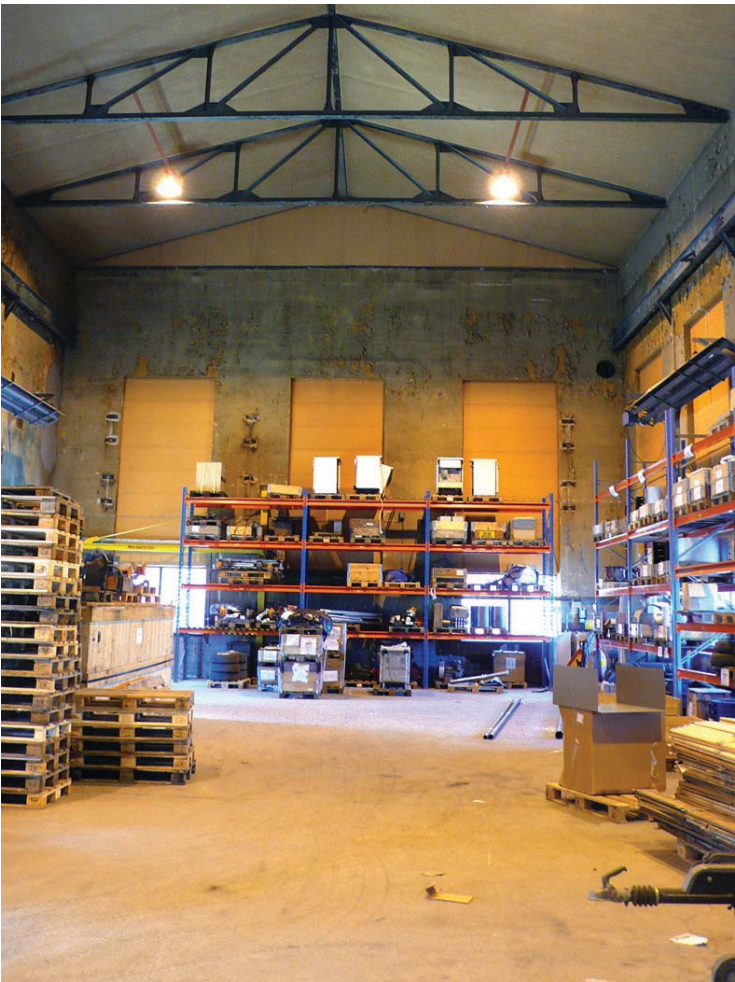
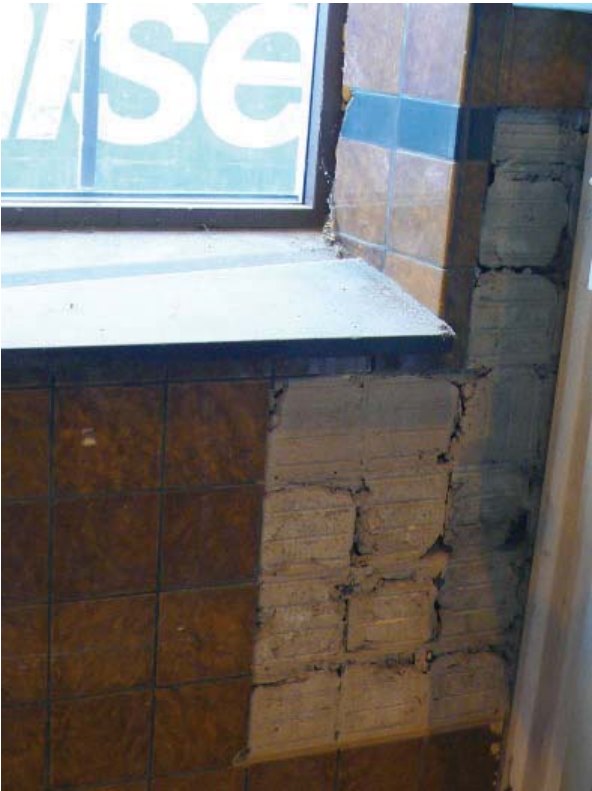
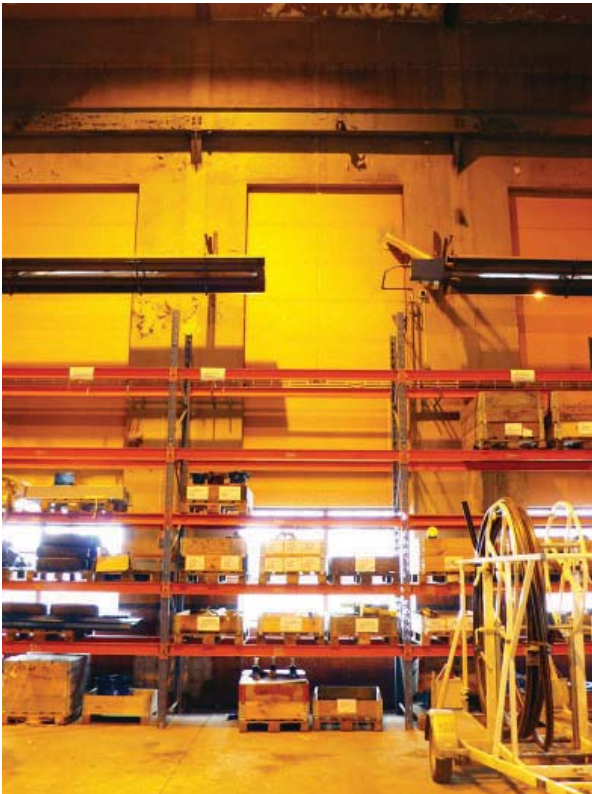
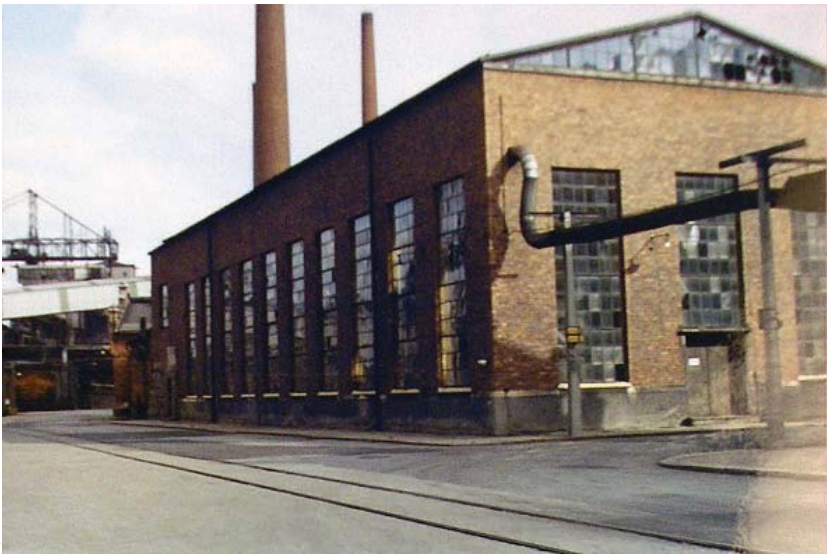
20 Maskinhus

11 Sektion 1937. Källa: SSA.  
12 Hallen mot väster.  
13 Takstolarna är på plats. Källa:SSA.  
14 Traversen löper längs med hela rummet.  
15 Bröstningen av brunt kakel lossnar från väggen.  
16 Mitt på de höga väggarna sitter sentida värmare.  
17 Västra gaveln idag.  
18 Västra och norra fasaderna troligen 1980-tal. Källa:SSA.

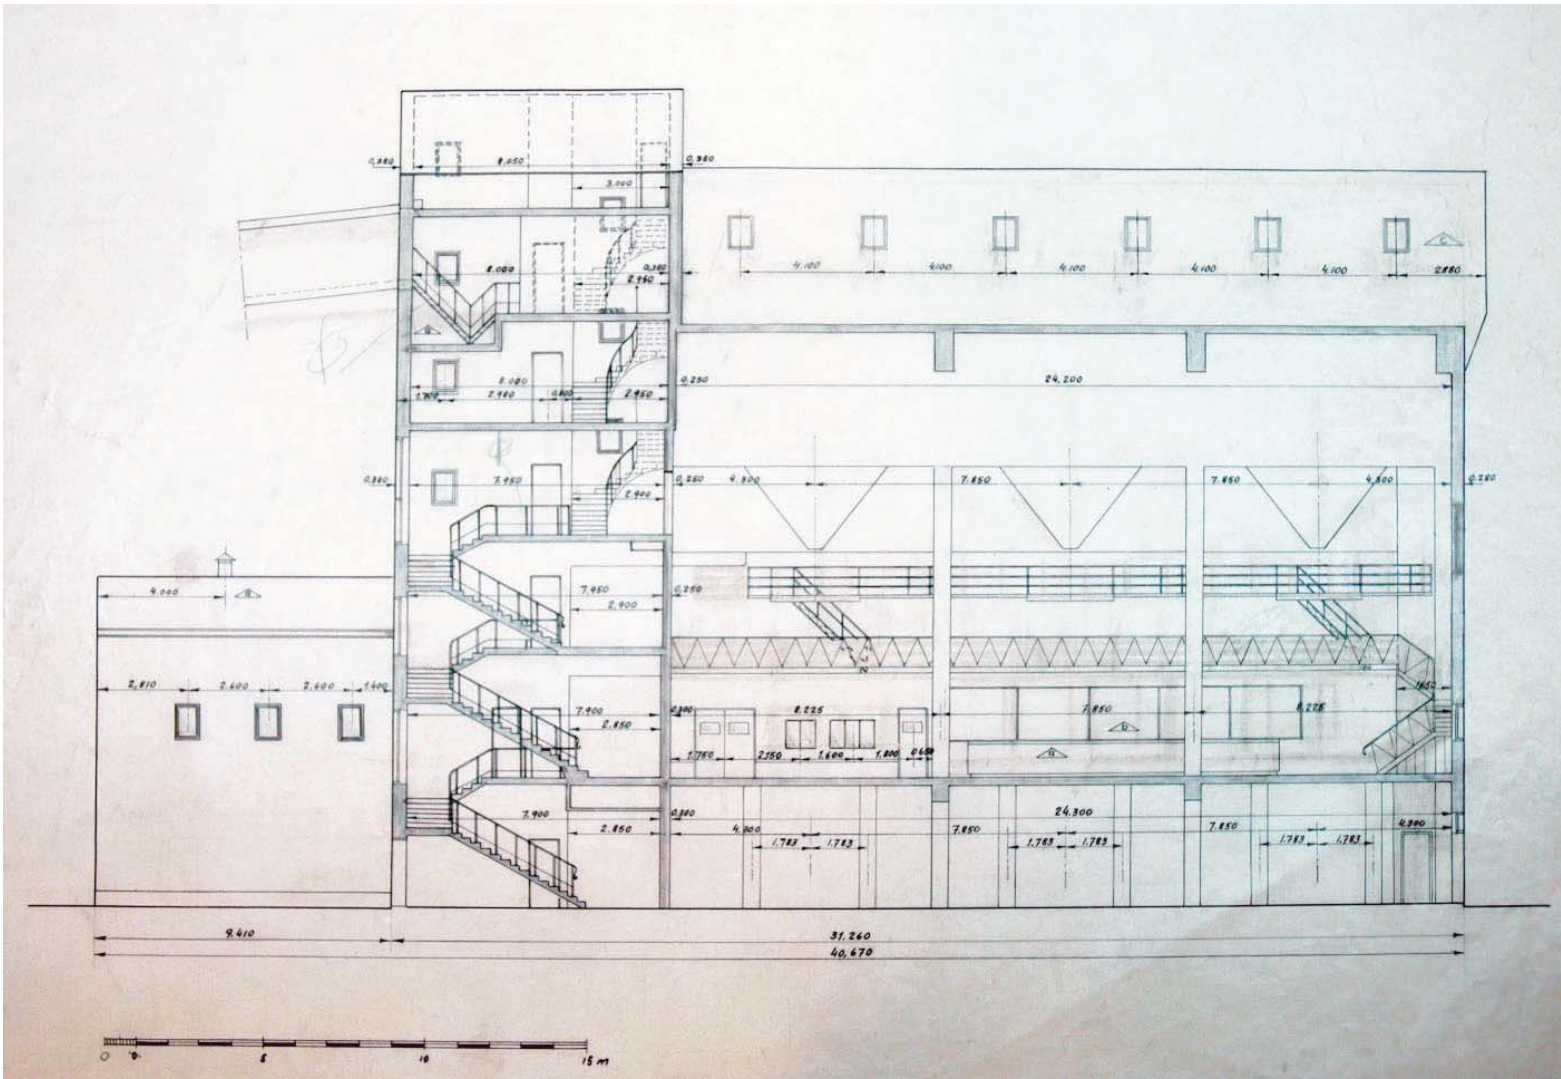
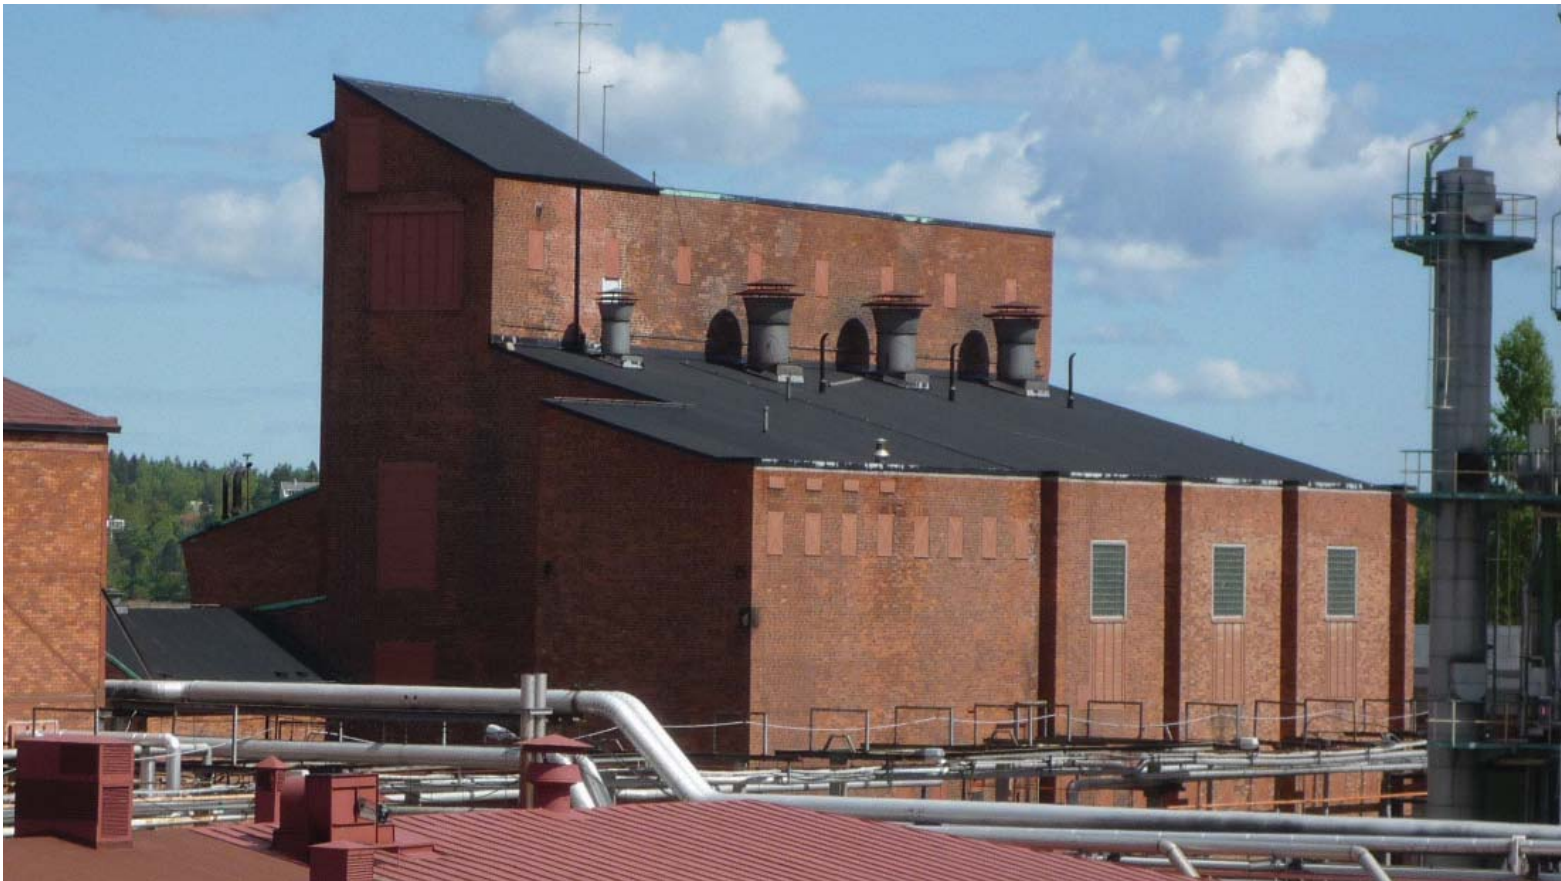
1 Längdsektion från 1948. Källa: SSA.  
2 Vy från Markenteriets tak.

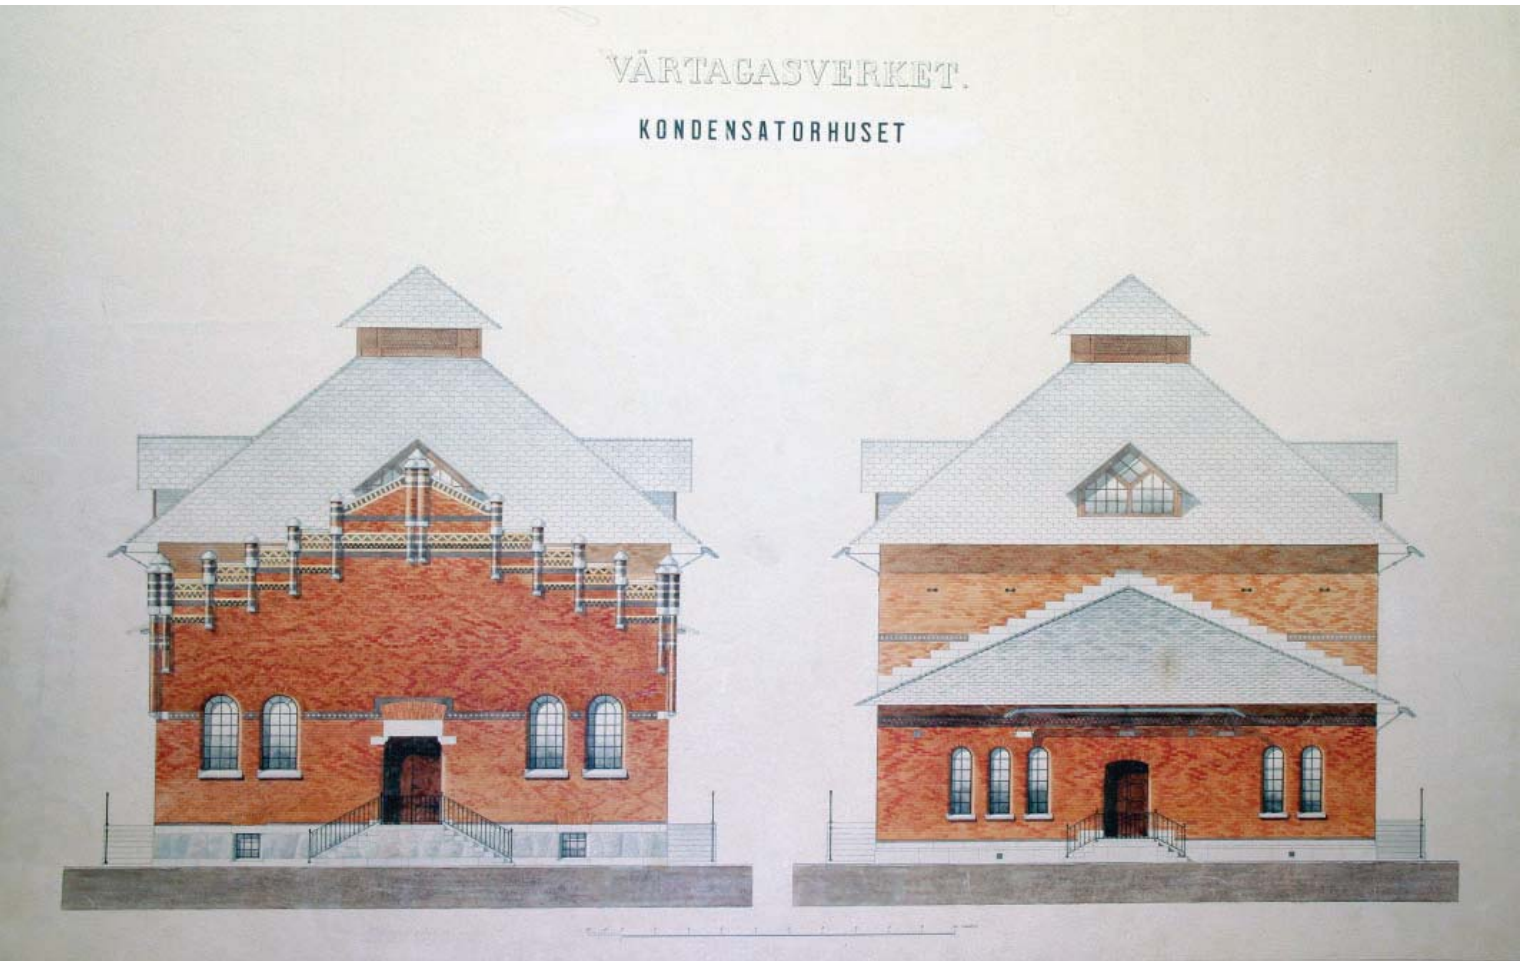
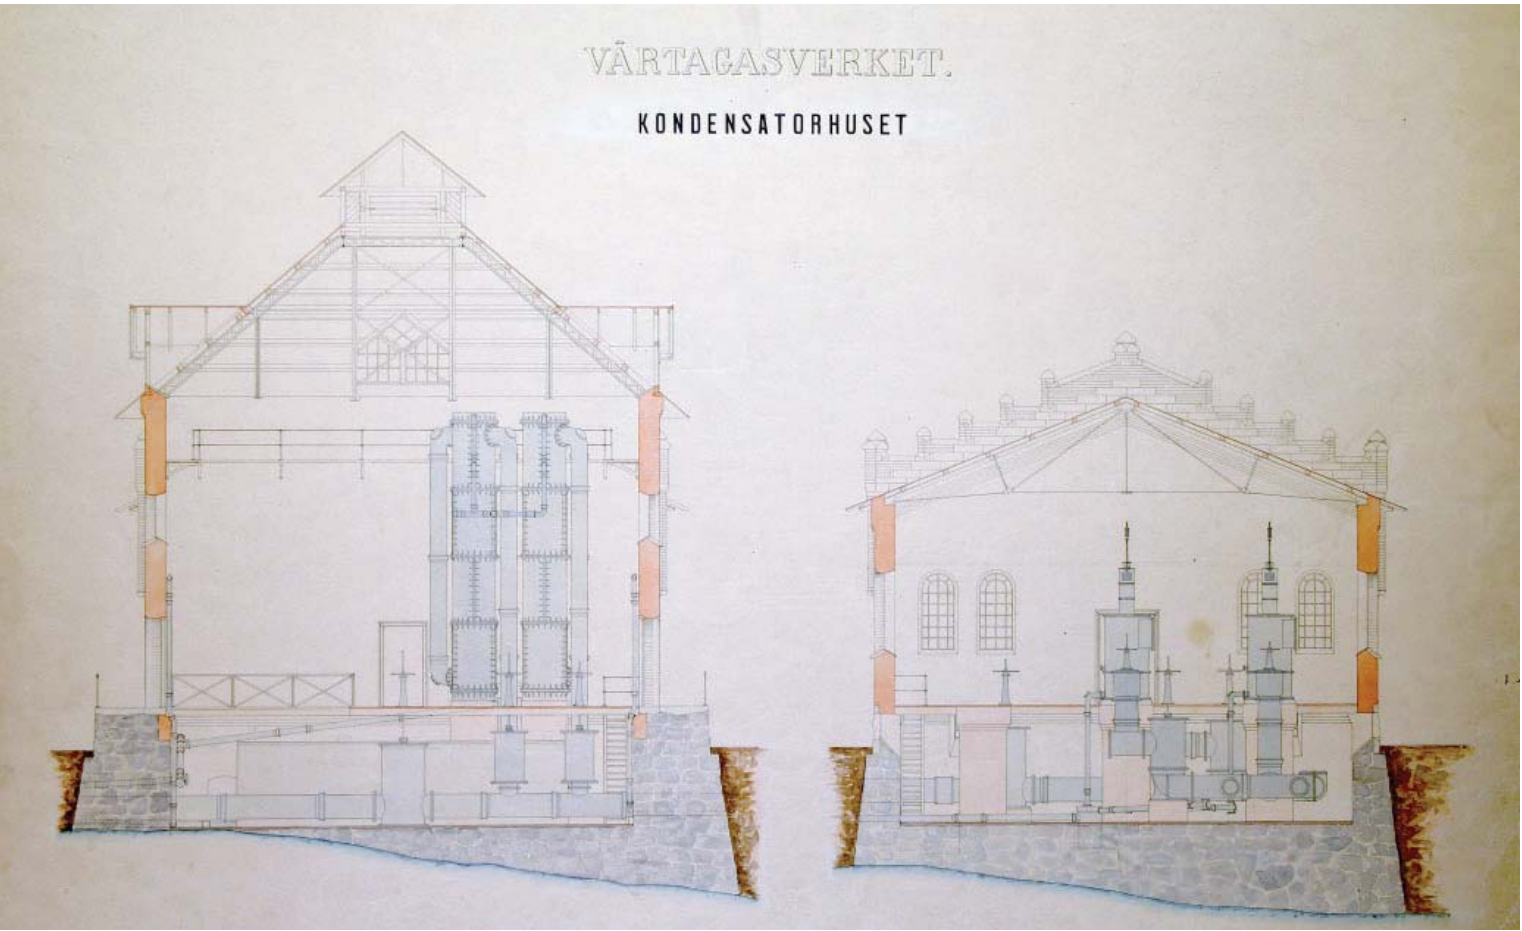
1-2 Ursprungsritningar. Fasadritningarna redovisar de idag rivna trapporna och lågdelen mot söder. Sektionerna visar den höga hallen med kondensatorerna och den lägre hallen med "tjärsnurror". Källa: SSA.
