Gasverksområdet

Hjorthagen 1:3

Antikvarisk förundersökning och karaktärisering

Hus 21, Ångkraftcentral

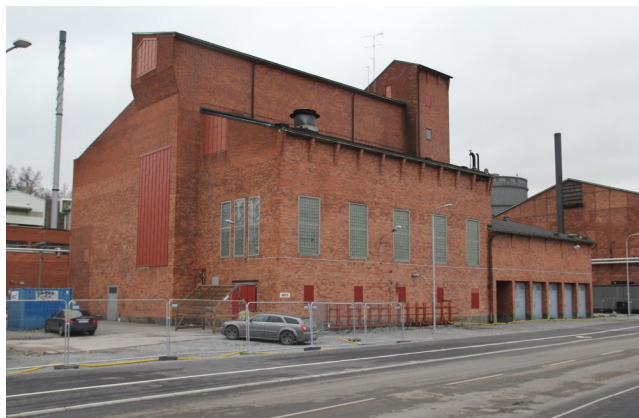
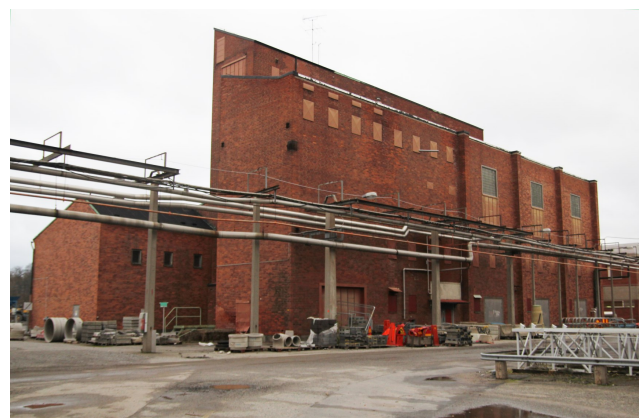
Ovan: Bild 1: Hus 21 fasad mot Bobergsgatan. Nedan: Bild 2: Fasad mot söder in mot området.

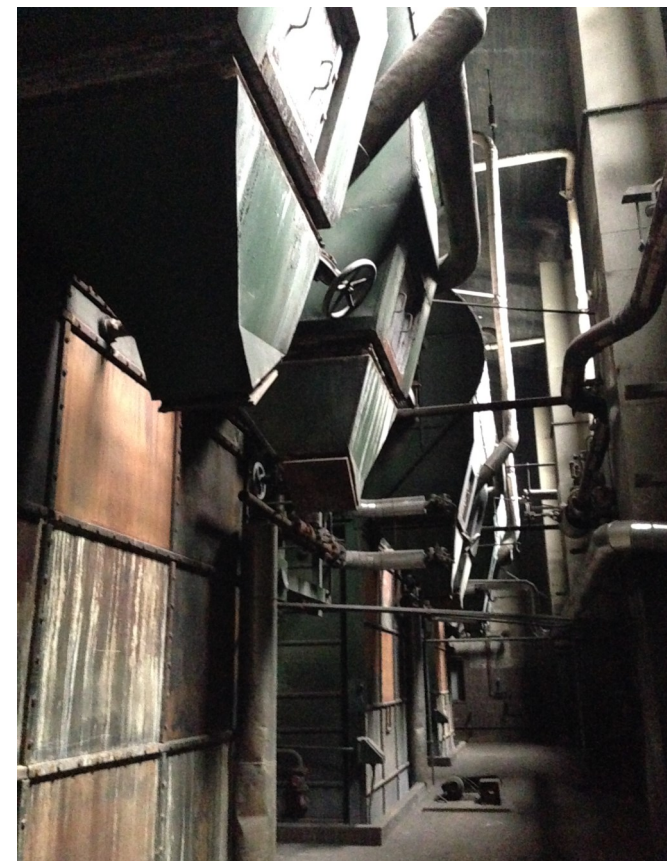
Bild 3: Foto från ångpannerummet. T.v.i bild ångpannorna, till höger byggnadens fasad mot söder.

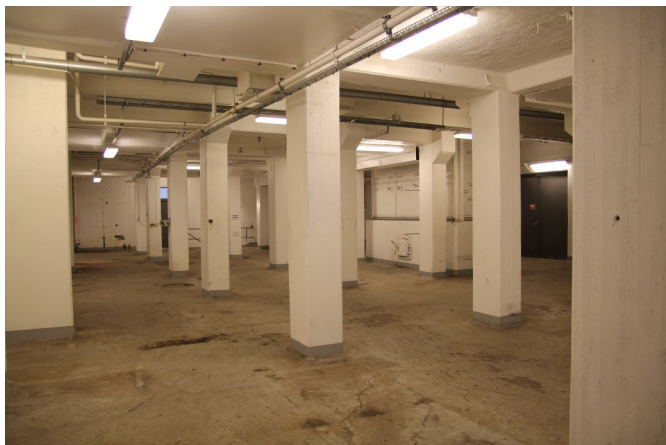
Bild 32: Foto av källarvåningens pelarkonstruktion som visar på byggnadens kapacitet att hålla tryck och stora laster.

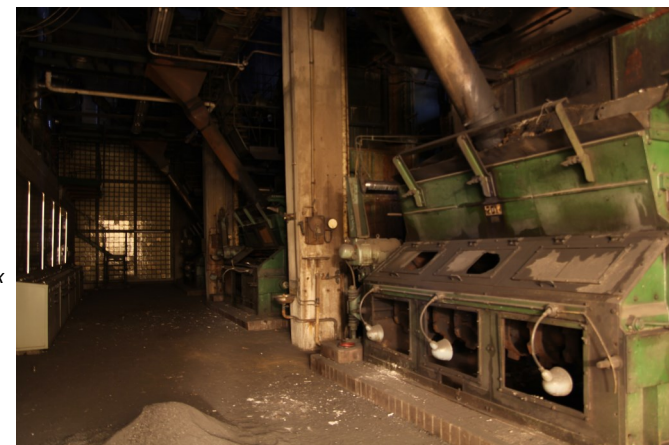
Bild 34: Foto av de kvarvarande ångpannorna inne i ångpannerummet på plan 2 i byggnaden.

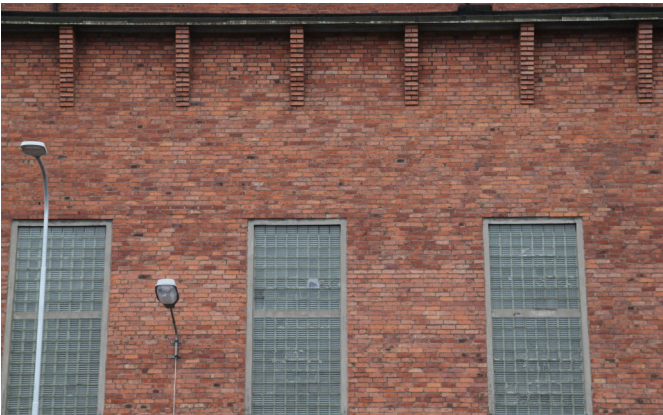
Bild 88: De sågtandade takfötterna är symmetriskt placerade, under fönster med betongglas.

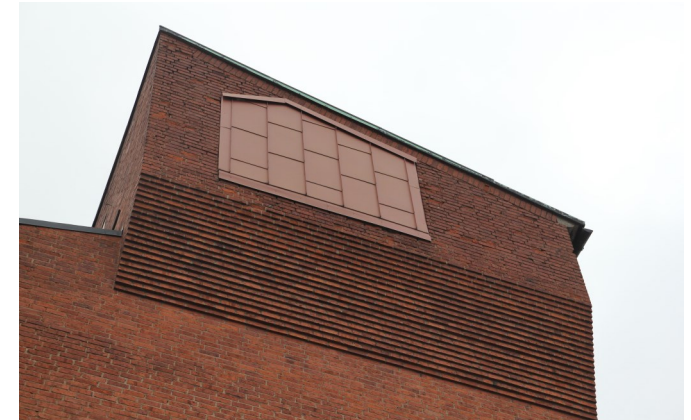
Bild 87: Sågtandad murning även under den utskjutande högdelen.

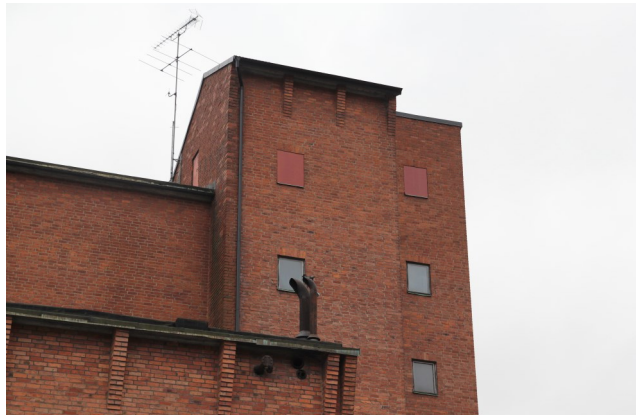
Bild 89-90: Den stora byggnadsvolymen är sammansatt av flera mindre volymer som binds samman av bl.a. taklutningens vinkel.

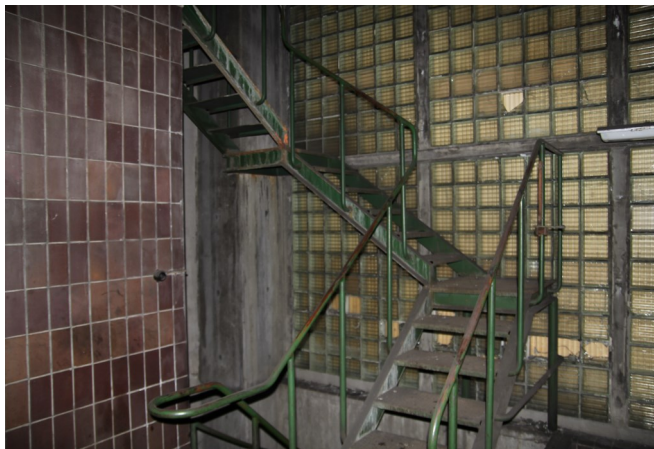
Bild 93: Gjutjärnstrappa i ångpannerummet.

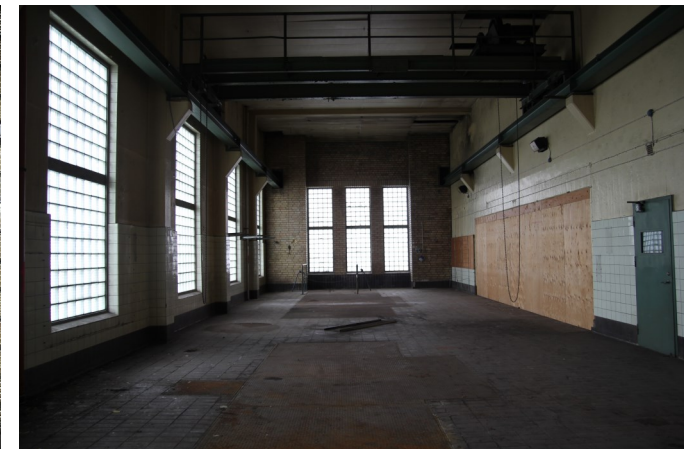
Bild 94: Nordöstra rummet på plan 2, med travers i taket.
