Rapport

INVENTERING AV BÄLLSTAVIKENS LIMNISKA MILJÖ

SLUTVERSION
2018-04-27

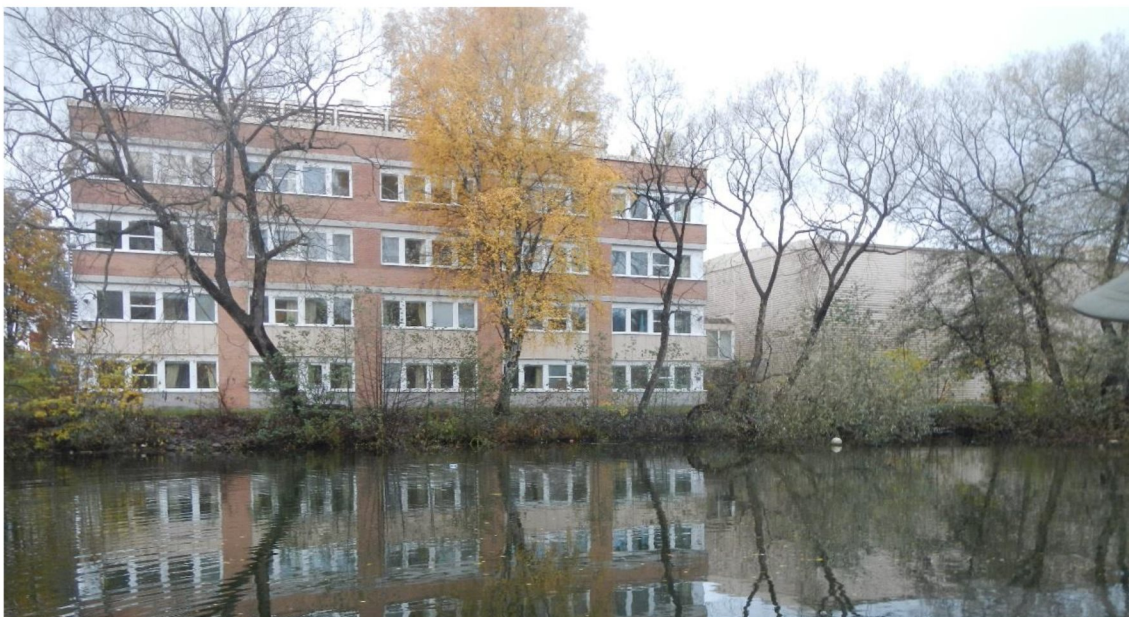
Närområdet består av hårdgjorda ytor eller gräsmattor i urban miljö med en smal strandremsa bevuxen av al och knäckepil. Strandkanterna består av sprängsten och ställvis av spont. Vattendjupet ökar succesivt från cirka 0,5-1 meter strax utanför sprängstensutfyllnaden till cirka 3 meter i vikens centrala del. Bottensubstratet domineras av lera och gyttja. Den enda arten av vattenväxter som förekom var gul näckros (*Nuphar lutea*). Näckrosorna var relativt glest spridda inom fem meter från land och ut till ett djup av cirka 1,5 meter. Därutöver påträffades ett 36 mm långt levande exemplar av äkta målarmussla (*Unio pictorum*).

Figur 2. Stranden inom delsträcka 1 består av utfyllnad med sprängsten, bevuxen av en smal trädbård.

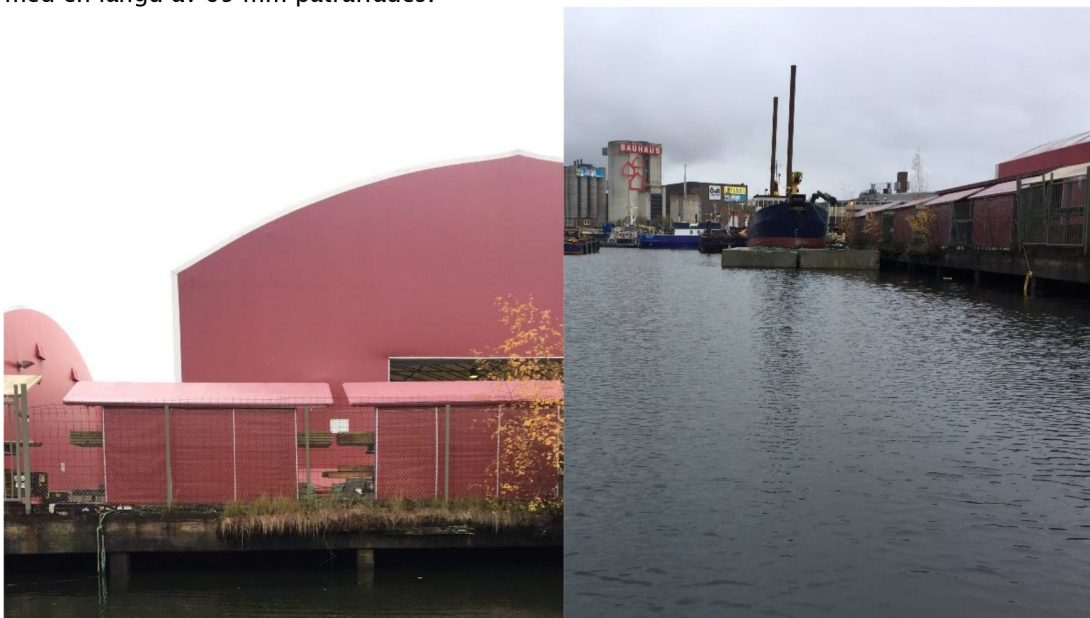
Närmiljön och vattenmiljön består av en industrihamn med kajer som sträcker sig ut över vattnet. Bottendjupet är över tre meter invid kajen. Inga makrofyter (alger eller växter) återfanns vid denna lokal. Bottnen består av lera och gyttja. En individ av äkta målarmussla (*Unio pictorum*) med en längd av 65 mm påträffades.

Figur 3 och 4. Strandmiljön i delsträcka 2.

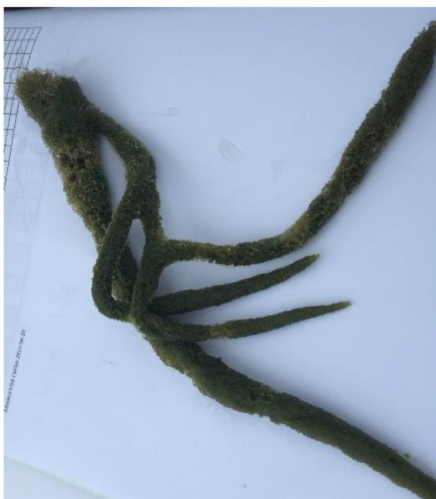
Figur 7. I området påträffades flera exemplar av det filtrerande och kolonibildande djuret spretig sötvattenssvamp (*Spongilla lacustris*).

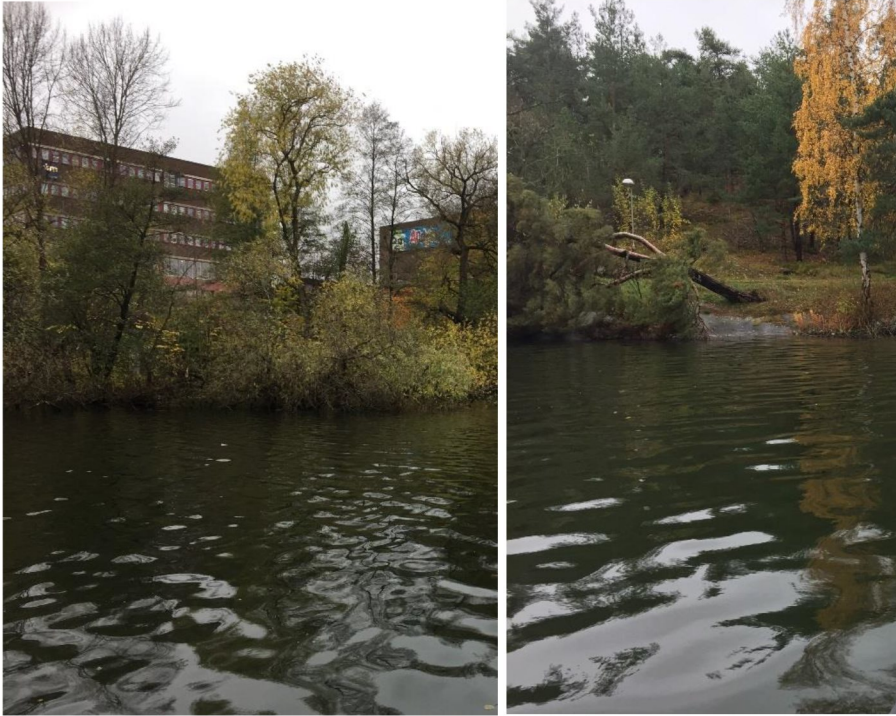
Omgivande mark inom denna delsträcka består i hög grad av grönytor med en gångväg. Här återfinns även underbyggnaden till Huvudstabron. Stranden består av sprängsten och är bevuxen av olika sorters träd, framför allt al och knäckepil. Träd som hänger ut över vattnet skapar miljöer som bör så långt möjligt bevaras då de bidrar med beskuggning, skydd och substrat för ryggradslösa djur och fisk. Botten som lutar brant utåt domineras av lera med inslag av sten. En individ av äkta målarmussla påträffades.

Figur 9 och 10. Stranden inom delsträcka 5 består av utfyllnad med sprängsten. De träd som växer ut över vattnet fyller vissa ekologiska funktioner genom att de skapar skydd och substrat åt ryggradslösa djur och fisk.
