Utökad miljöteknisk markundersökning

Gjutmästaren 6 och 9 i Ulvsunda industriområde

Datum	2019-06-09
Uppdragsnummer	1320037878-002
Status	SLUTVERSION

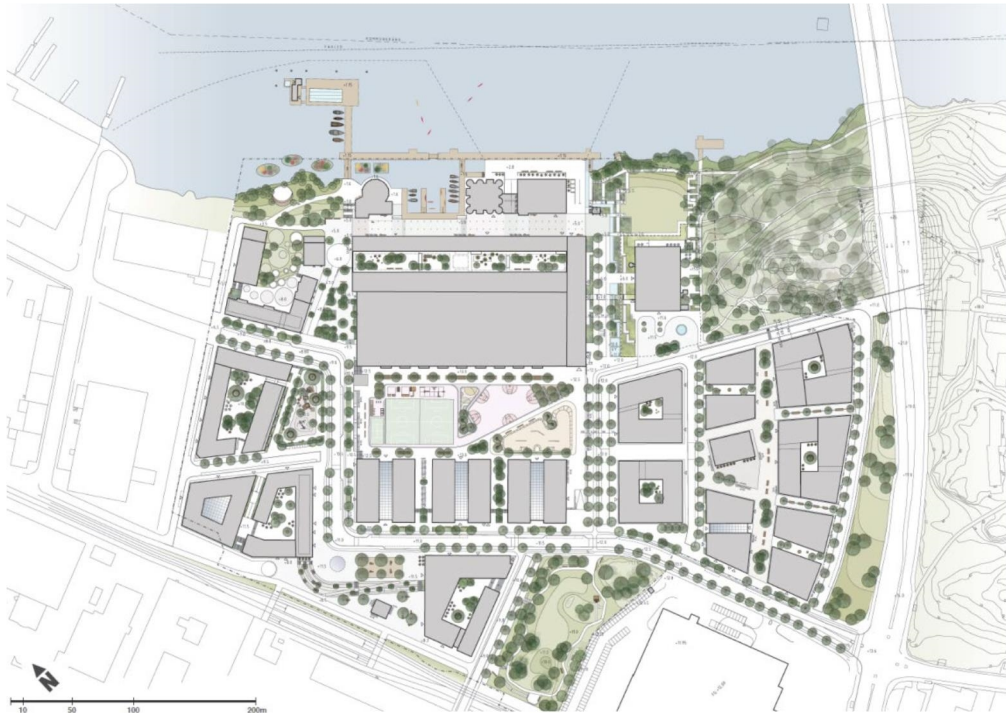
Figur 3. Illustrationsplan för områdets framtida utveckling. Bryggeriverksamhetens tidigare byggnader behålls medan de hårdgjorda ytorna inom Gjutmästaren 6 och 9 planeras att göras om till verksamhetsområde och bostadsbebyggelse. Källa: St Eriks Markutveckling (2018).

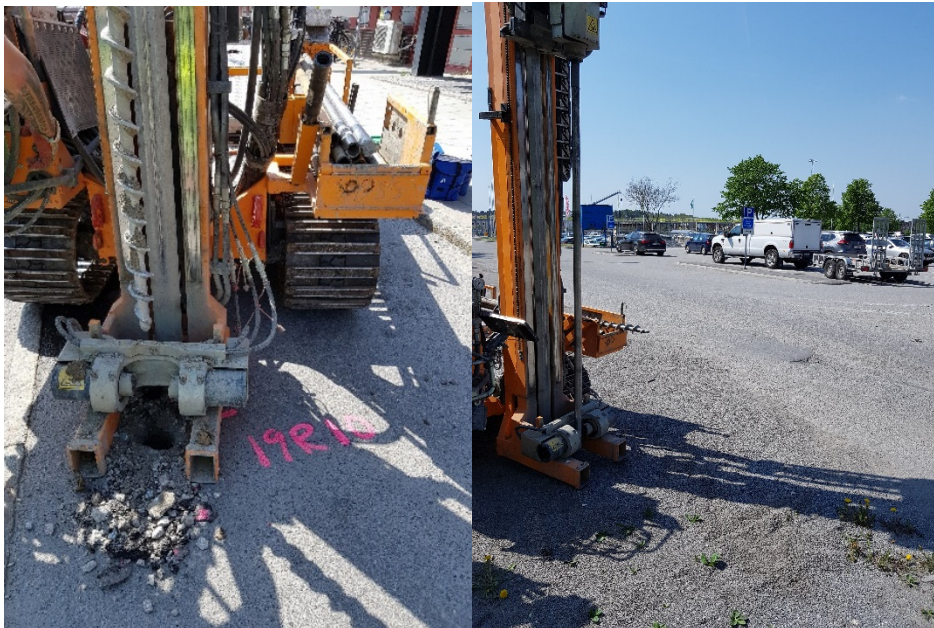
Utförd provtagning visar att vid nuvarande parkeringar i sydöst och sydväst inkluderat Gjutmästaren 9 utgörs marken av grovt fyllnadsmaterial ca 1-2 m u my (se Figur 4). Under fyllnadsmaterialet följer torrskorpelera och lera. Berg har påträffats under leran i ett par provtagningspunkter varierande mellan 0,9 och 2,6 m u my. I flera provtagningspunkter har berg påträffats under fyllnadsmaterialet alternativt har borrhningarna avbrutits på grund av för grov fyllning.

Figur 4. Exempel från provtagning i provtagningspunkt 19R10 och 19R18.

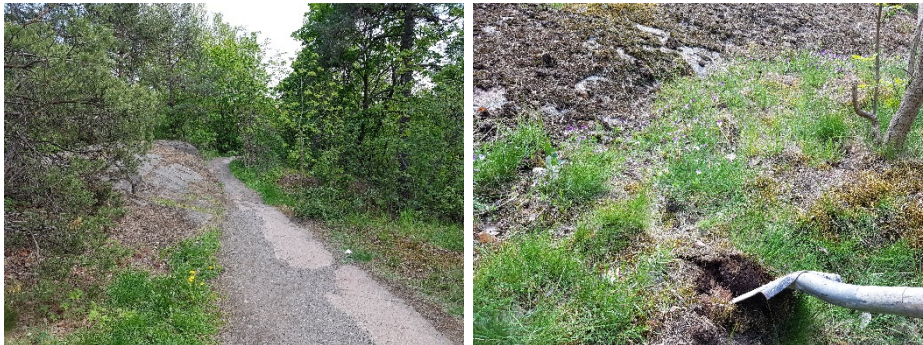
I naturområdet och grönytan i nordöst har berg påträffats på ca 0,7 m u my och stora ytor utgörs av berg i dagen. I naturområdet utgörs marken av ett tunt skikt av mull och sand (se Figur 6).

Figur 6. Exempel från ytligt samlingsprov i provtagningspunkt 19R23YT.

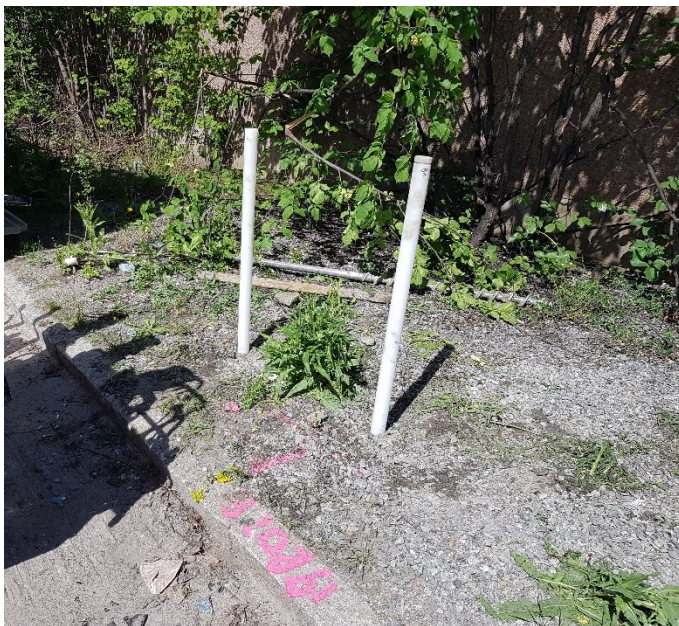
Grundvattenytan för det ytliga grundvattnet har påträffats på ca +0,9 m. Grundvattenytan för det djupa grundvattnet har påträffats på ca +1,2 m.

Figur 7. Installerade grundvattenrör i provtagningspunkt 19R02.
