# ANTIKVARISK FÖRUNDERSÖKNING

**BARNHUSVÄDERKVARNEN 36**

**Postbankshuset**

**20190628**

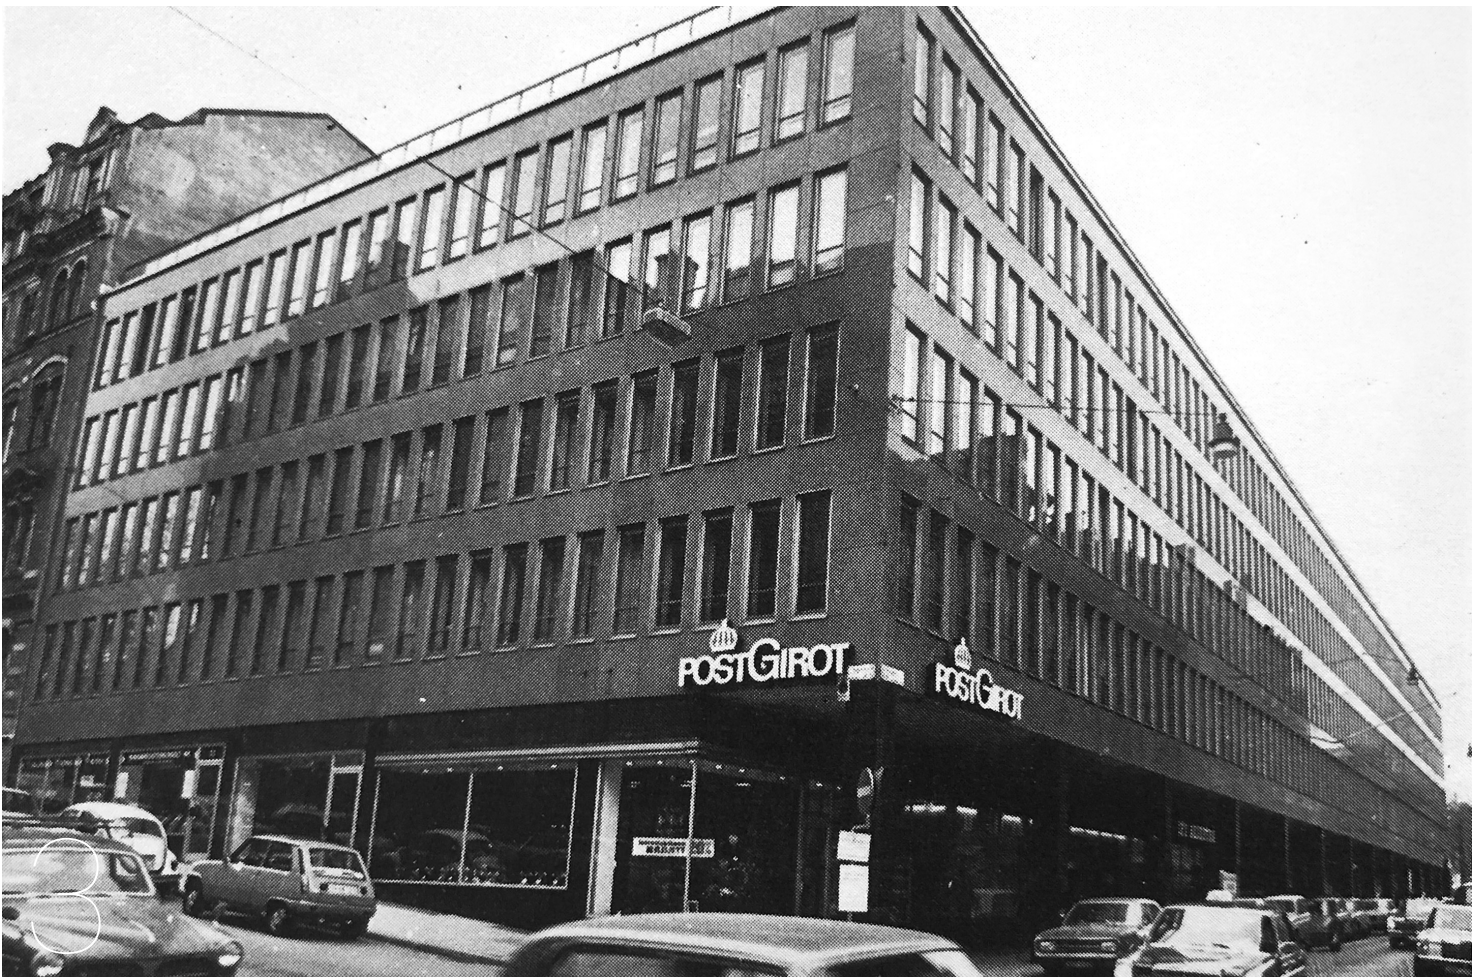
Fasad mot öst

Originalritningar av fasaderna upprättade av Folke Löfström daterade 1961. Källa: SBK

1. Hörnet mot Drottninggatan - Tegnergatan fasaden åt öst sträcker sig längs med Drottninggatan.
- 2., Högdelen fasad åt öst samt det indragna våningsplanet 5tr.
3. Lågdelen södra fasat ut mot Tegnérsgatan.
4. Högdelen fasad åt söder in mot gården. Till höger i bild syns den utbyggnad som genomfördes 1993 då terrasserna mot gården byggdes in.
5. Västra och norra fasaden in mot gården, söder om högdelen.
6. Hög- och lågdelen västra fasad in mot gården. På lågdelen syns den utbyggnad som genomfördes 1993, när terrasserna in mot gården byggdes in.
7. Lågdelen norra fasad mot Rådmansgatan.
8. Högdelen norra fasad in mot gården.
9. Lågdelen norra fasad in mot den södra innergården.

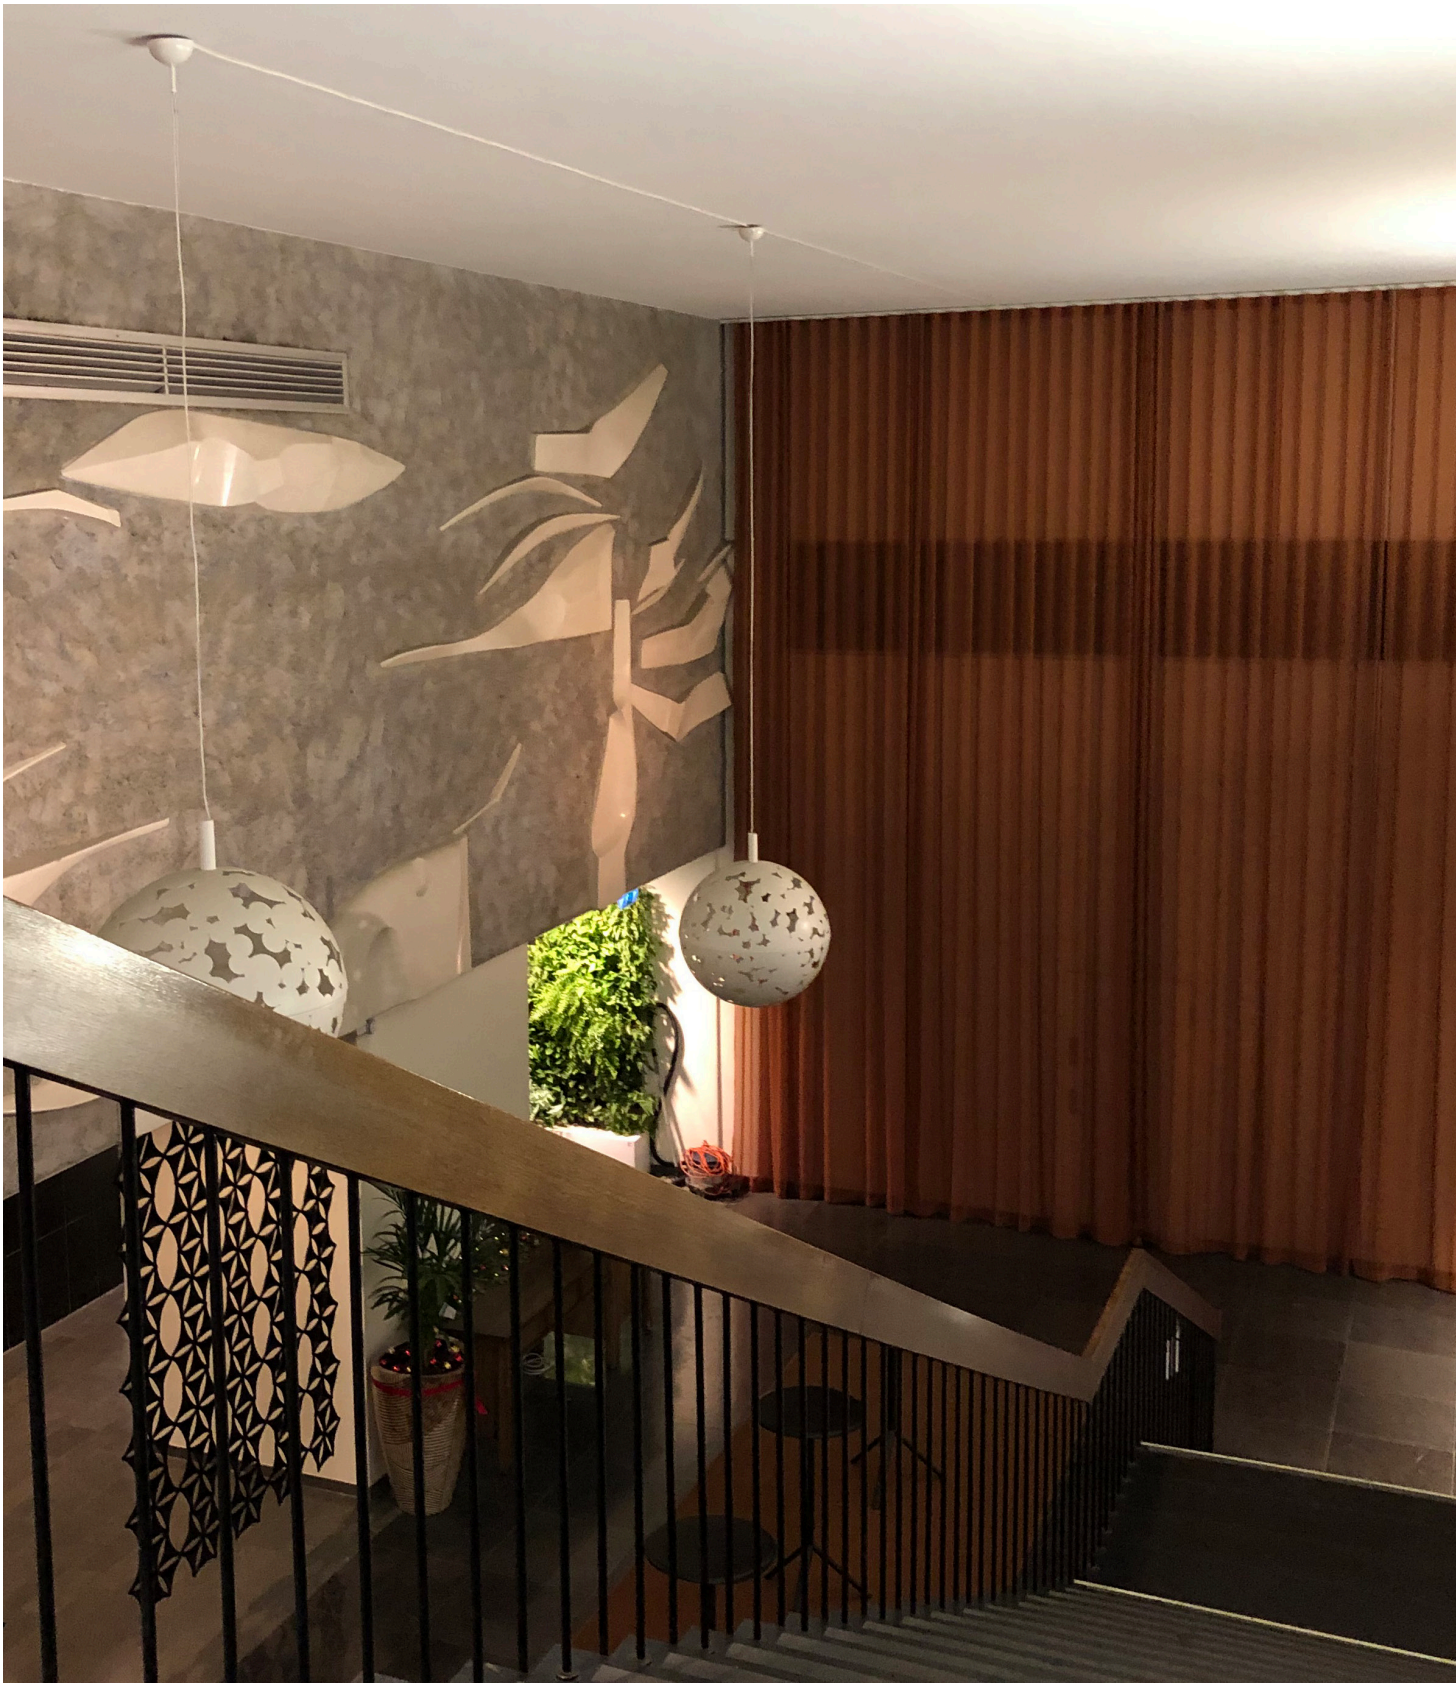
Konsverket “Blänk” så som det upplevs i entréhallen idag. Hela konstverket finns kvar men är delar efter att en ny mellanvägg satts upp. I bilden döljs mellanväggen av ett draperi.
